Statens
Havarikommisjon
for Transport

RAPPORT

SL 2018/04

SAMMENDRAGSRAPPORT OM LUFTFARTSULYKKE NÆR TURØY, ØYGARDEN KOMMUNE I HORDALAND 29. APRIL 2016 MED AIRBUS HELICOPTERS EC 225 LP, LN-OJF, OPERERT AV CHC HELIKOPTER SERVICE AS

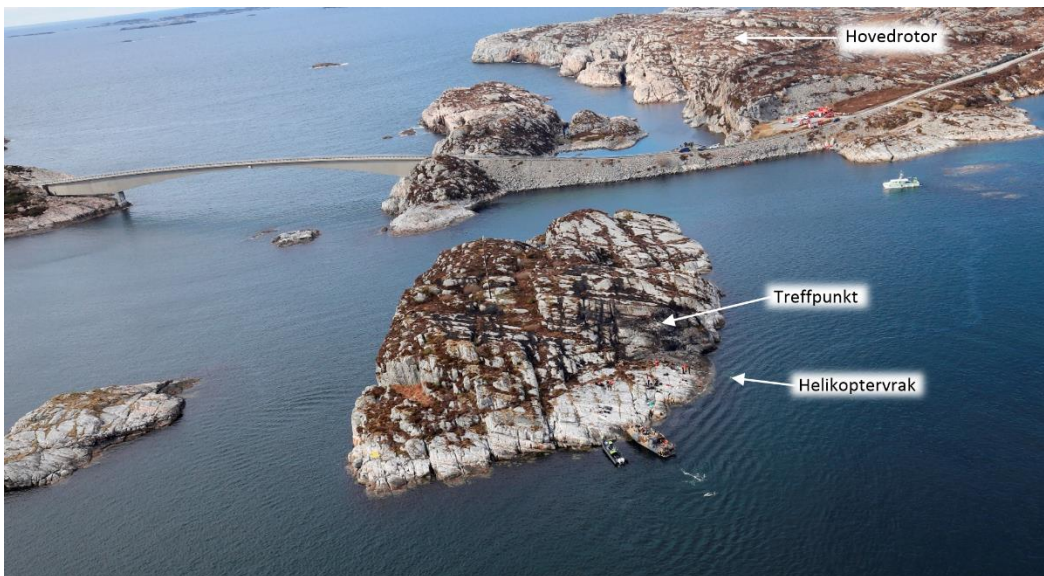
Fra en høyde på 2 000 fot styrtet helikopteret ned på en holme nær Turøy, nordvest av Bergen. Vrakdeler ble spredd over et stort område på ca. 180 000 m² både på land og i sjøen (se figur 1). Hovedrotoren landet på en naboøy ca. 550 meter nord for helikoptervraket (se figur 2). Helikopteret ble knust i sammenstøtet, før mesteparten av vraket fortsatte ut i sjøen (se figur 3). Drivstoff fra helikopteret tok fyr og det begynte å brenne på holmen.

Figur 1: Foto av ulykkesområdet sett fra sør kl. 1500 29. april 2016. Foto: Kripos

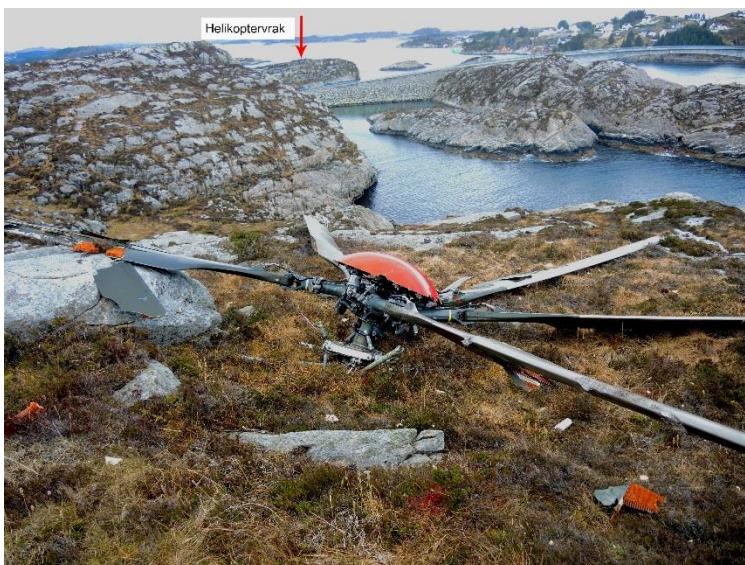
Figur 2: Hovedrotoren ble funnet på øya Storskora. Foto: SHT

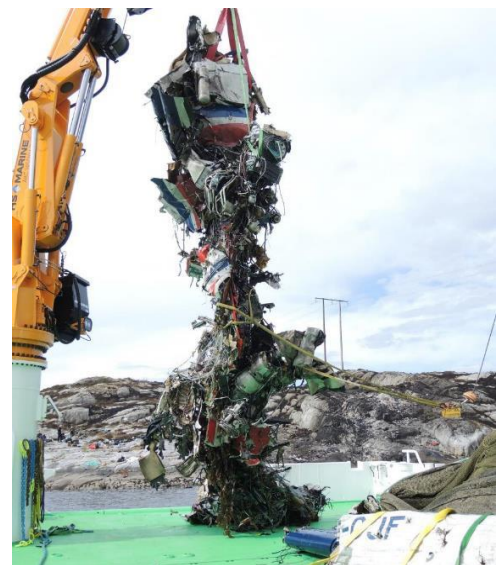
Figur 3: Helikoptervraket under berging. Halebommen nederst til høyre. Foto: SHT

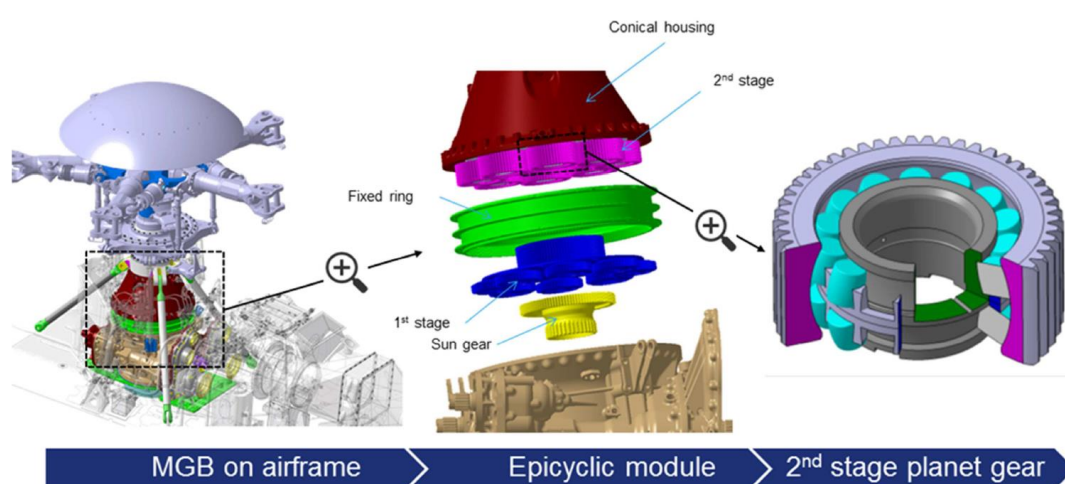
Figur 5: Illustrasjon av hovedgirboksen (*MGB on airframe*), detaljert visning av planetgirboksen (*Epicyclic module*) og ett planetgir fra andretrinn (*2nd stage planet gear*). Kilde: Airbus Helicopters

Helikopteret fløy i en høyde på 2 000 fot med en hastighet på 140 kt³, da et tannhjul tilhørende ett av de åtte planetgirene i andretrinn delte seg og hele planetgirboksen låste seg. Da planetgirboksen låste seg, sprakk ring-giret og *conical housing* gikk i oppløsning (se figur 5). Dette førte til en struktursvikt i øvre seksjon av hovedgirboksen, som igjen medførte at festestagene til girboksen ble revet løs slik at hovedrotoren løsnet fra helikopteret.

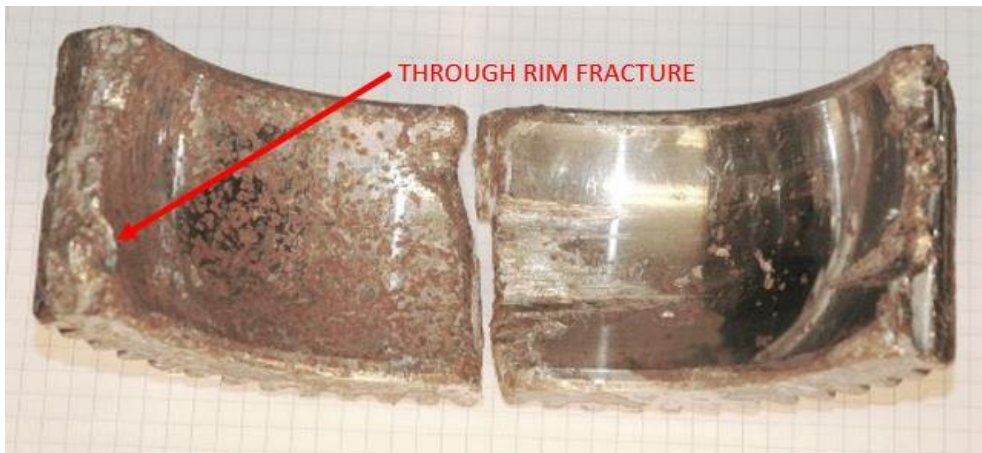
Det ble funnet to deler fra det ødelagte tannhjulet som til sammen utgjorde omtrent halvparten av et helt tannhjul (se figur 6). Detaljerte metallurgiske undersøkelser utført hos QinetiQ, Farnborough i England, viste at tannhjulet hadde delt seg som følge av materialutmattning.

Utmattingsprekkene startet i en liten skade på overflaten, en såkalt *micro-pit*, på øvre ytre lagerbane (på innsiden av tannhjulet). Det er sannsynlig at partikler i oljestrømmen i girboksen kan ha skadet en eller flere ruller i lageret, som igjen har ført til *micro-pitting* på den ytre lagerbanen.

Sprekkene vokste usynlig under overflaten og videre til hele tannhjulet delte seg. Dette skjedde uten at større mengder metallpartikler (*spalling*) løsnet fra overflaten, slik det var forventet ved design og

Figur 6: De to delene som ble funnet fra det ødelagte tannhullet. Utmattingsprekken som til slutt delte tannhullet startet i lagerbanen, der den røde pilen peker. Foto: SHT/FOLAT

SHT har konkludert med at utmattingsprekkene i tannhullet startet i en skade på overflaten, og ikke som følge av materialfeil eller at andre komponenter var ødelagt eller var i ubalanse. Undersøkelsen har ikke fastslått hvor mange flytimer det tok for at sprekken vokste til et brudd i tannhullet, men det må ha skjedd i løpet av de siste 260 flytimene etter at girboksen ble inspisert og reparert hos Airbus Helicopters.

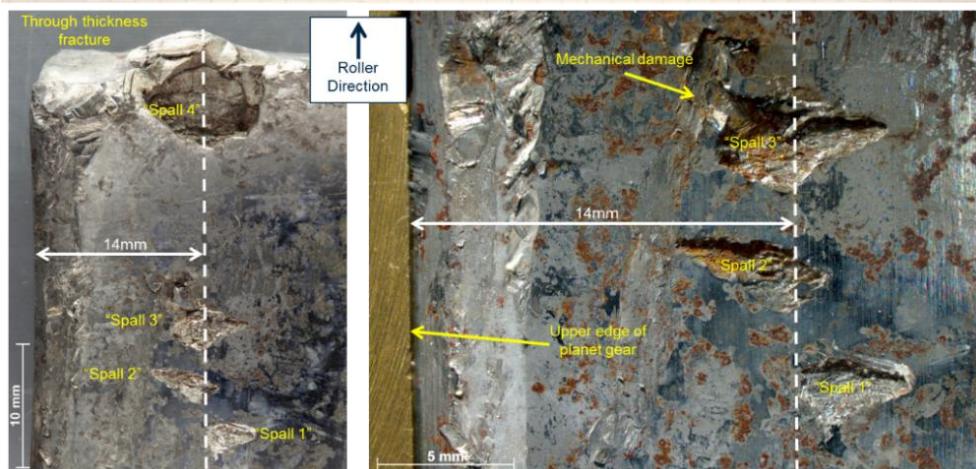
sertifisering. Fire små avskallinger (*spalls*) ble funnet på den ytre lagerbanen, sentrert langs linjen med maksimalt kontaktrykk mellom ruller og lagerbane (se figur 7).

Figur 7: Områder med avskalling merket Spall 1, Spall 2, Spall 3 og Spall 4, samt linjen med maksimalt kontaktrykk. Foto: SHT/QinetiQ

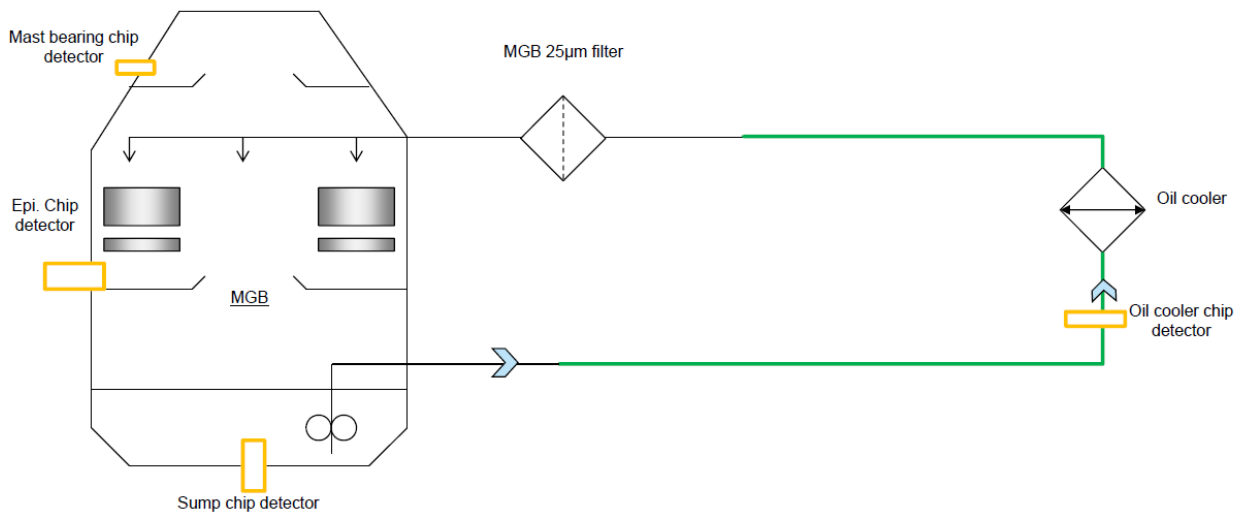
Hovedgirkboksen på EC 225 LP var utstyrt med et deteksjonssystem i henhold til sertifiseringskrav. Systemet bestod av fire magnetplugger (markert i gult i figur 8) som skulle trekke til seg løse metallpartikler, for eksempel avskalling fra tannhjul og lager. Tre av magnetpluggene var elektrisk koblet til besetningens varslingsystem i cockpit slik at de kunne få varsel dersom partikler ble fanget opp.

Besetningen på LN-OJF fikk ingen varsler fra deteksjonssystemet før hovedgirkboksen feilet. Helikopteroperatøren hadde utført vedlikeholdsinspeksjoner i henhold til krav uten at metallpartikler ble funnet på magnetpluggene.

Undersøkelsen har vist at deteksjonssystemet kunne fange opp 12 % av total mengde partikler og at det ikke var krav til systemets effektivitet. Siden sprekken vokste under overflaten i tannhullet samtidig som en liten mengde metallpartikler løsnet, var sannsynligheten for deteksjon lav.

Figur 8: Oversikt over deteksjonssystemet i hovedgirboksen. Kilde: Airbus Helicopters

- EASA bør revidere sertifiseringsbestemmelsene for store helikopter og fastsette krav til deteksjonssystemets effektivitet (SL nr. 2018/04T).
- EASA bør innføre et konstruksjonskrav til store helikopter som hindrer at interne girboksfeil får katastrofale følger (SL nr. 2018/05T).

- EASA bør igangsette forskning på metoder for å forbedre deteksjon av feil i planetgirboksen i helikopter (SL nr. 2018/09T).
- EU Kommisjonen bør evaluere bestemmelsene for å sikre at undersøkelsesmyndighetene har effektiv og fri tilgang til relevant informasjon og arkiver (SL nr. 2018/10T).

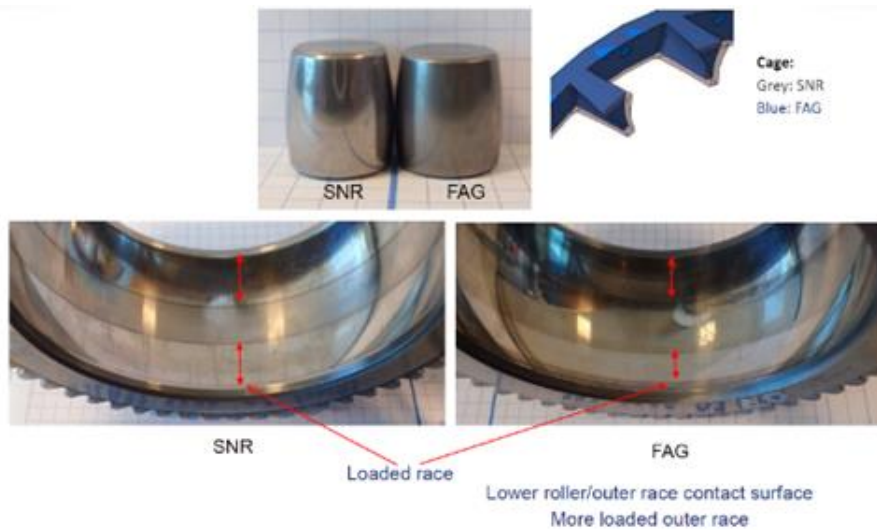
Begge lager-typene oppfylte spesifikasjonene som var satt av Airbus Helicopters, men de hadde litt ulike dimensjoner og dermed også ulike mekaniske egenskaper (se figur 10). På LN-OJF hadde alle andretrinns planetgir lager levert av FAG.

Figur 10: Geometriske forskjeller på ytre lagerbane. Kilde: Airbus Helicopters

7. oktober 2016 opphevet EASA flyforbudet basert på en avtale med Airbus Helicopters. En rekke sikkerhetstiltak ble introdusert; inkludert å fjerne planetgir med lager levert av FAG, redusert tillatt brukstid (*Service Life Limit*) og intensivert vedlikehold. 20. juli 2017 opphevet det norske og britiske Luftfartstilsynet flyforbudet basert på blant annet et forbedret deteksjonssystem.

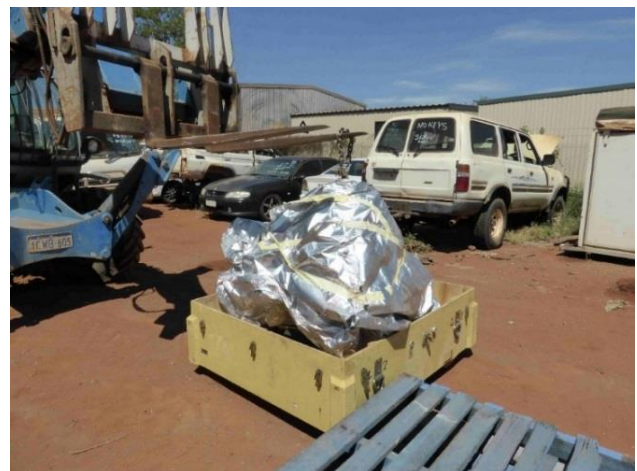
Hovedgirboksen hadde vært utsatt for en ulykke under transport på en lastebil i Australia i 2015 (se figur 12). Etter transportulykken ble girboksen inspisert, reparert og signert luftdyktig av Airbus Helicopters. Girboksen ble deretter installert i LN-OJF i januar 2016, 260 flytimer før ulykken ved Turøy.

SHT har ikke gjort funn som viser en sammenheng mellom transportulykken i Australia og utmattingsprekken i det aktuelle tannhjulet.

Figur 12: Hovedgirboksen i transportcontaineren etter transportulykken i Australia i 2015. Foto: Airbus Helicopters

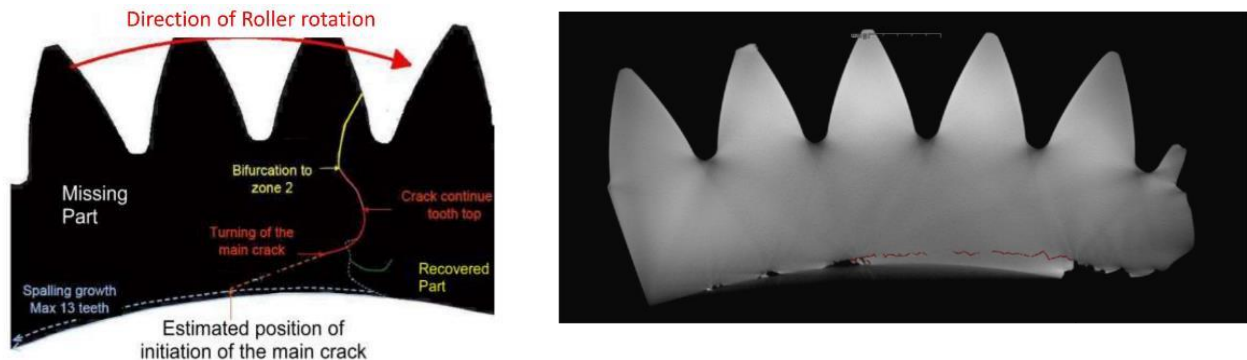
Etter G-REDL ulykken fant ikke den britiske havarikommisjonen (AAIB) den delen av tannhjølet hvor sprekken startet (*Missing Part* i figur 13). Det ble imidlertid antatt hvordan sprekken kunne ha vokst frem mot ett brudd. Sammenligningen nedenfor viser at den antatte sprekkevæksten i G-REDL (til venstre i figur 13), var meget lik sprekken som vokste under overflaten på lagerbanen i tannhjølet til LN-OJF som ble funnet (til høyre i figur 13).

Figur 13: Antagelse av sprekkevækst i G-REDL til venstre. Kilde: Airbus Helicopters. CT-scan av tannhjølet i LN-OJF med sprekken markert i rødt til høyre. Foto: CT-scan fra SHT/Southampton University
