FORELØPIG RAPPORT 1. JUNI 2016

LUFFFARTSULYKKE VED TURØY NÆR BERGEN 29. APRIL 2016 MED AIRBUS HELICOPTERS H225, LN-OJF, OPERERT AV CHC HELIKOPTER SERVICE AS

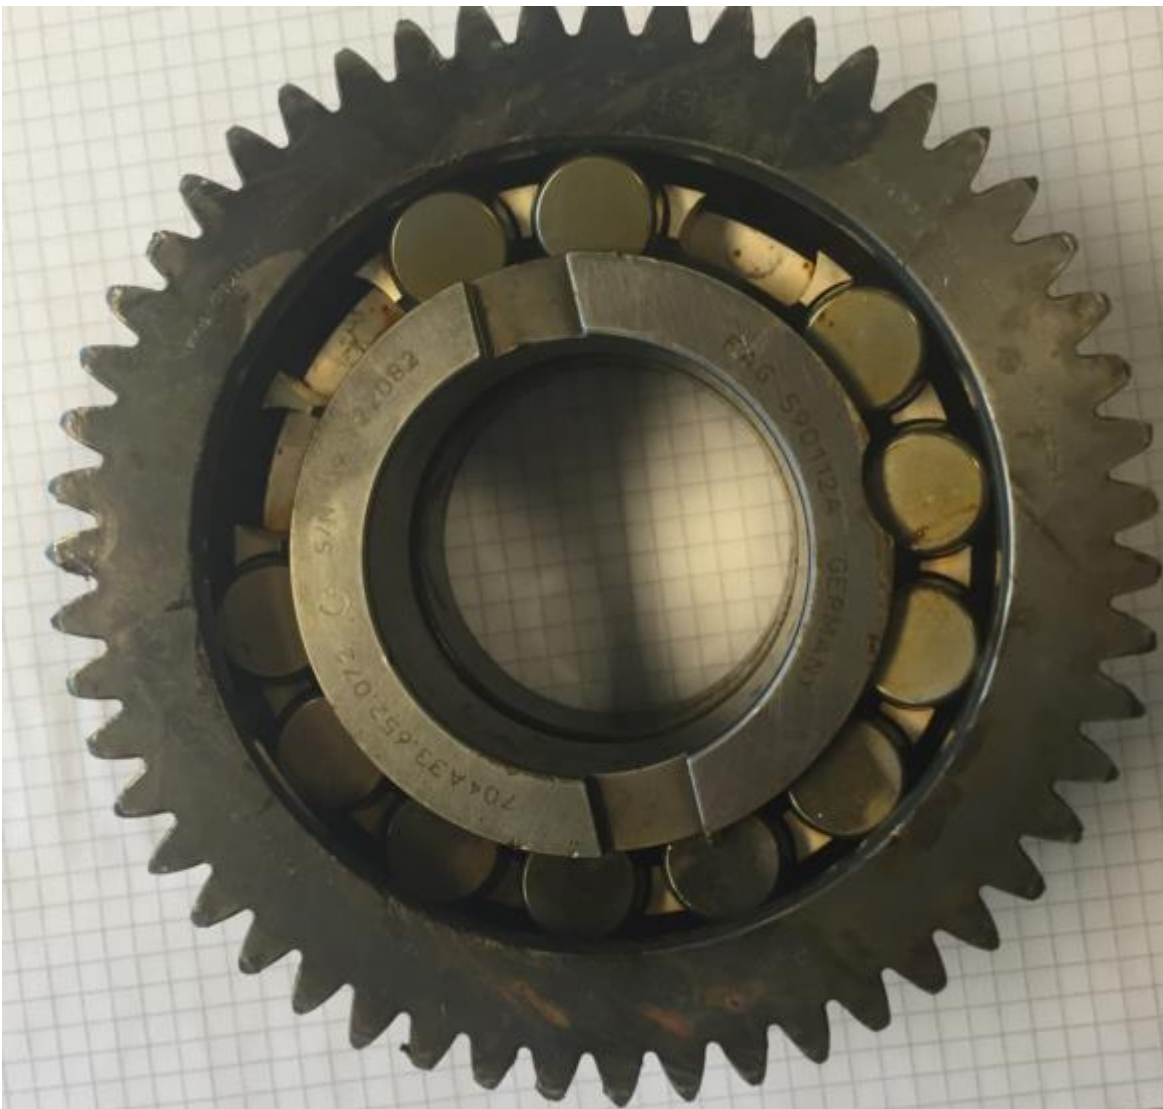
Detaljerte metallurgiske undersøkelser har pågått siden 19. mai. Mange deler fra andretrinn i den episykliske modulen (seksjonen som inneholder tannhjulene/planetgearene) er funnet på ulykkesstedet. Planetgearene fungerer som kombinerte tannhjul og lagerbaner. Figur 1 viser ett av totalt åtte andretrinns planetgear.

Figur 1: Andretrinns planetgear (funnet med tre manglende ruller). Foto: SHT

Innsiden av planetgearene fungerer som ytre lagerbane for et sfærisk dobbelt rullelager, mens yttersiden er et tannhjul (gear). For å styrke motstanden mot slitasje, har planetgearet gjennomgått en karburiseringsprosess som både herder og gir trykkspenninger i overflaten.

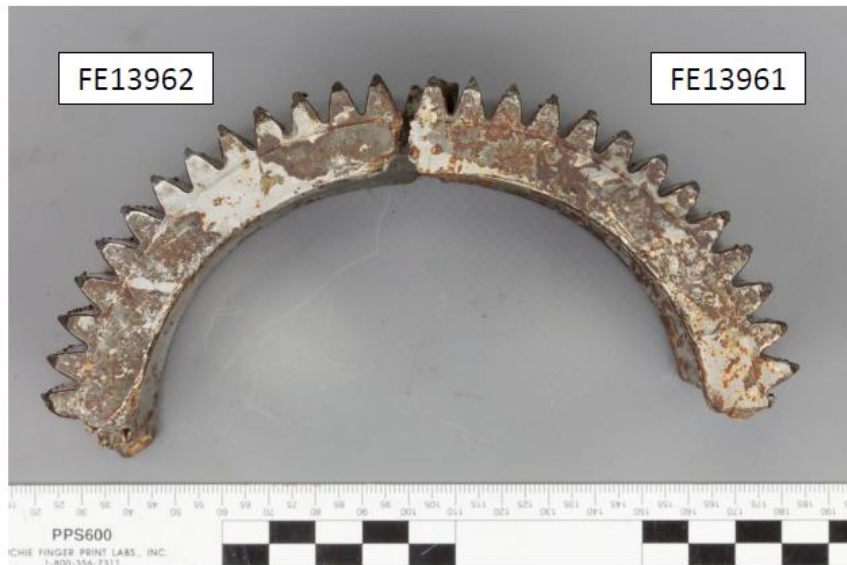
Fractured 2nd Stage Planet Gears Samples FE13961 and FE13962

Blant de innsamlede delene var det to som til sammen utgjorde omlag halvdelen av et andretrinns planetgear (se figur 2). Undersøkelse av disse to delene har vist sterke indikasjoner på utmatting (materialtretthet). Utmattingen synes å ha startet i ytre lagerbane (på innsiden av tannhjulet), og har

forplantet seg utover, i retning mot gear-tennene. Det er tegn til «spalling» (avskalling) foran bruddflaten.

Figur 2: De to delene fra 2. trinns planetgear klargjort for metallurgiske undersøkelser. Foto: QinetiQ

Nylige metallurgiske undersøkelser har avdekket karakteristiske tegn som er sterke indikasjoner på utmatting i ytre lagerbane av et andretrinns planetgear i den episykliske modulen på hovedgearboksen. Det kan ikke utelukkes at dette er et sikkerhetsproblem som også kan gjelde andre hovedgearbokser av samme type. Måten den katastrofale feilen i hovedrotorsystemet på LN-OJF utviklet seg på, tyder på at eksisterende metoder for å gi forvarsel før sammenbrudd ikke er tilstrekkelige.

Statens havarikommisjon for transport tilrår derfor EASA umiddelbart å sette i verk nødvendige tiltak for å ivareta flysikkerheten knyttet til hovedgearboksen på Airbus Helicopters H225.
