OPPDATERT FORELØPIG RAPPORT OM LUFTFARTSULYKKE VED TURØY NÆR BERGEN 29. APRIL 2016 MED AIRBUS HELICOPTERS H225, LN-OJF, OPERERT AV CHC HELIKOPTER SERVICE AS

- Type og reg.: Airbus Helicopters H225, LN-OJF
- Serienr.: 2721
- Motor: 2 stk. Turbomeca Makila 2A1
- Produksjonsår: 2009

Dato og tidspunkt (lokal tid): Fredag 29. april 2016 kl. 1155

Hendelsessted: Turøy, Hordaland (Pos. 60,45234°N 004,93028°E)
Radial/Avstand fra ENBR: 330°/13 NM

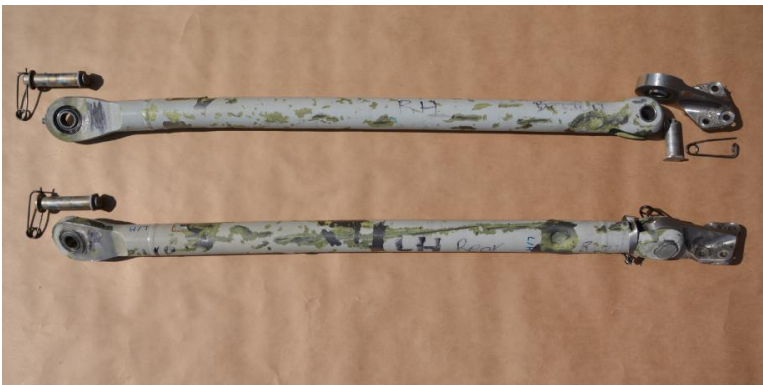
Figur 3: Hovedgearboksens høyre og venstre bakre løftestag med tilhørende festeanordning.
Foto: SHT

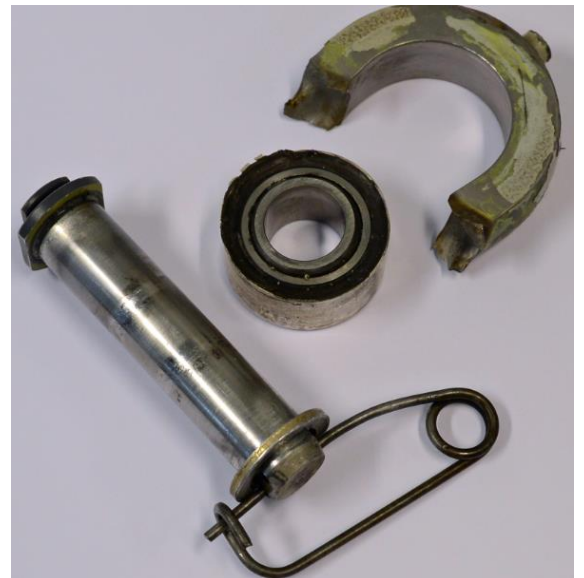
Figur 4: Øvre festeanordning for fremre løftestag.
Foto: SHT

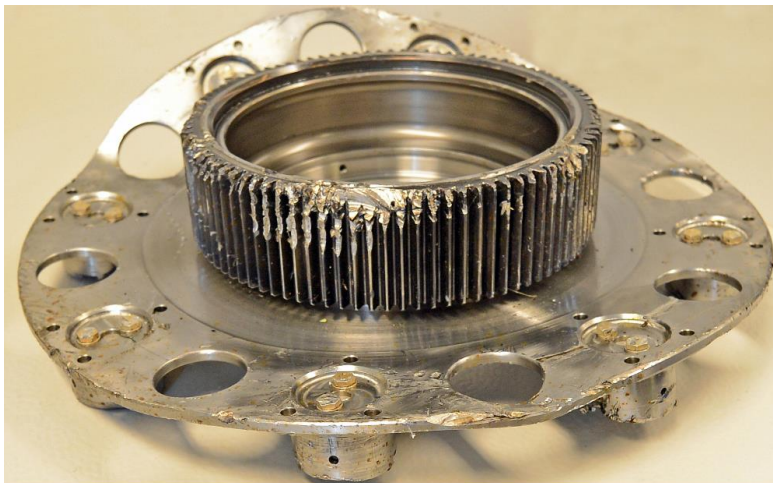
Figur 5: Hovedgearboksens planetholder fra første trinn – «planetary gear carrier». Foto: SHT

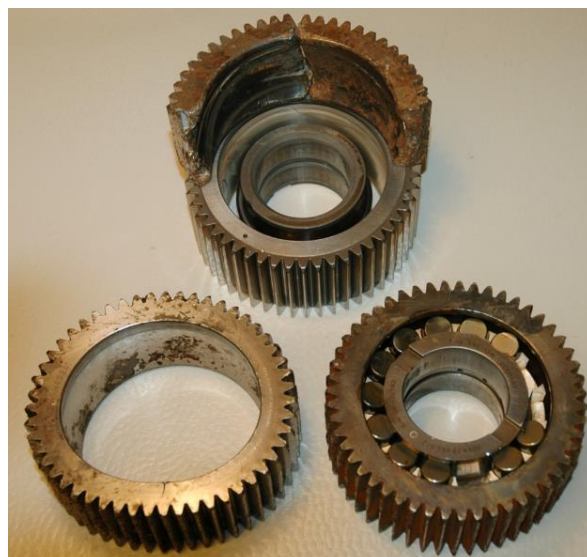
Figur 6: Deler fra andre trinns planetgear. (Det ødelagte tannhullet er lagt oppå et referansetannhjul som ikke var involvert i ulykken). Foto: SHT

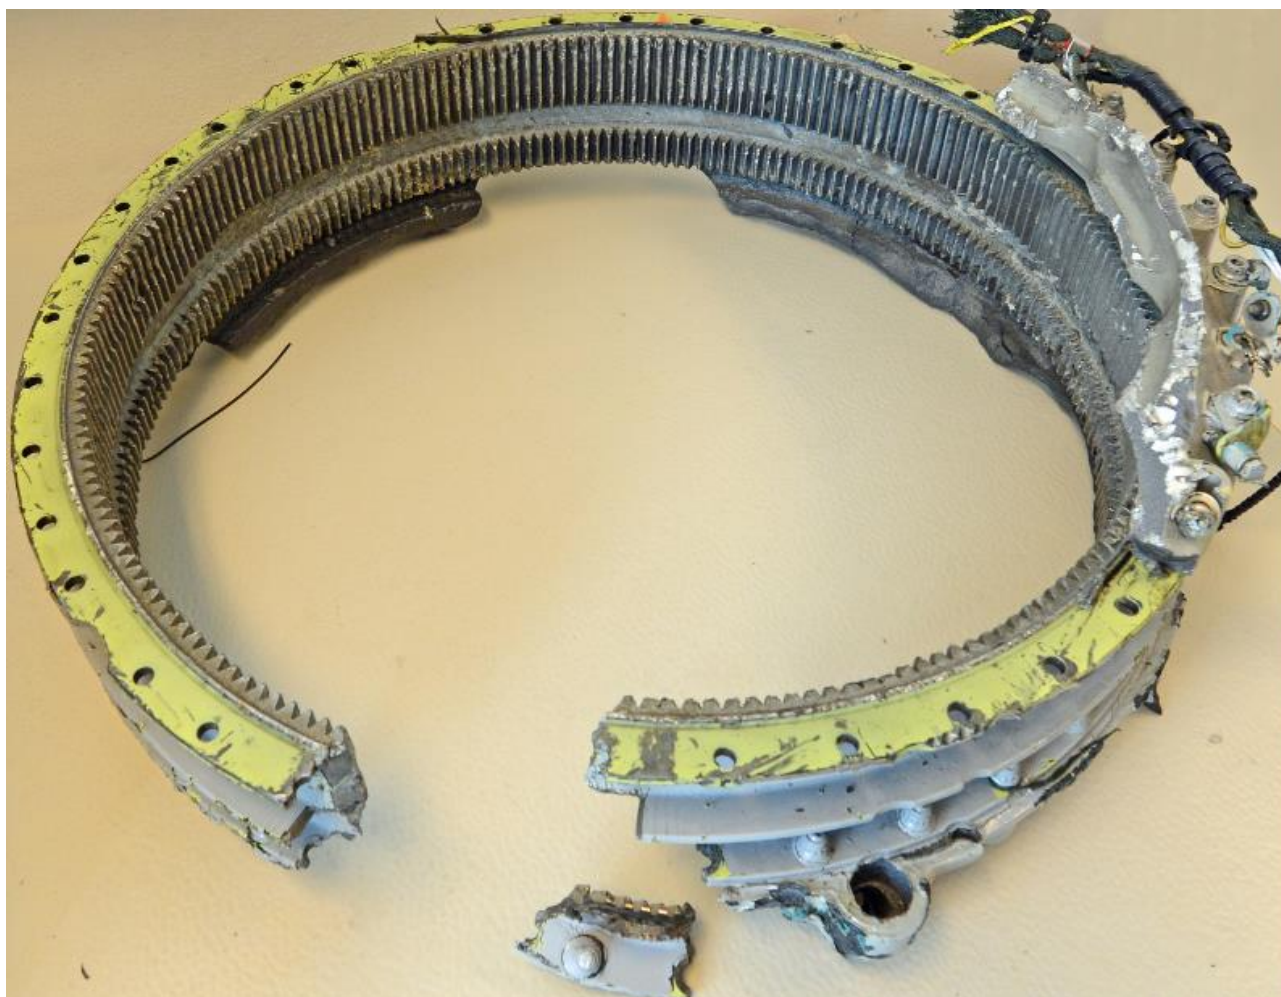
Figur 7: «Ring Gear». Foto: SHT

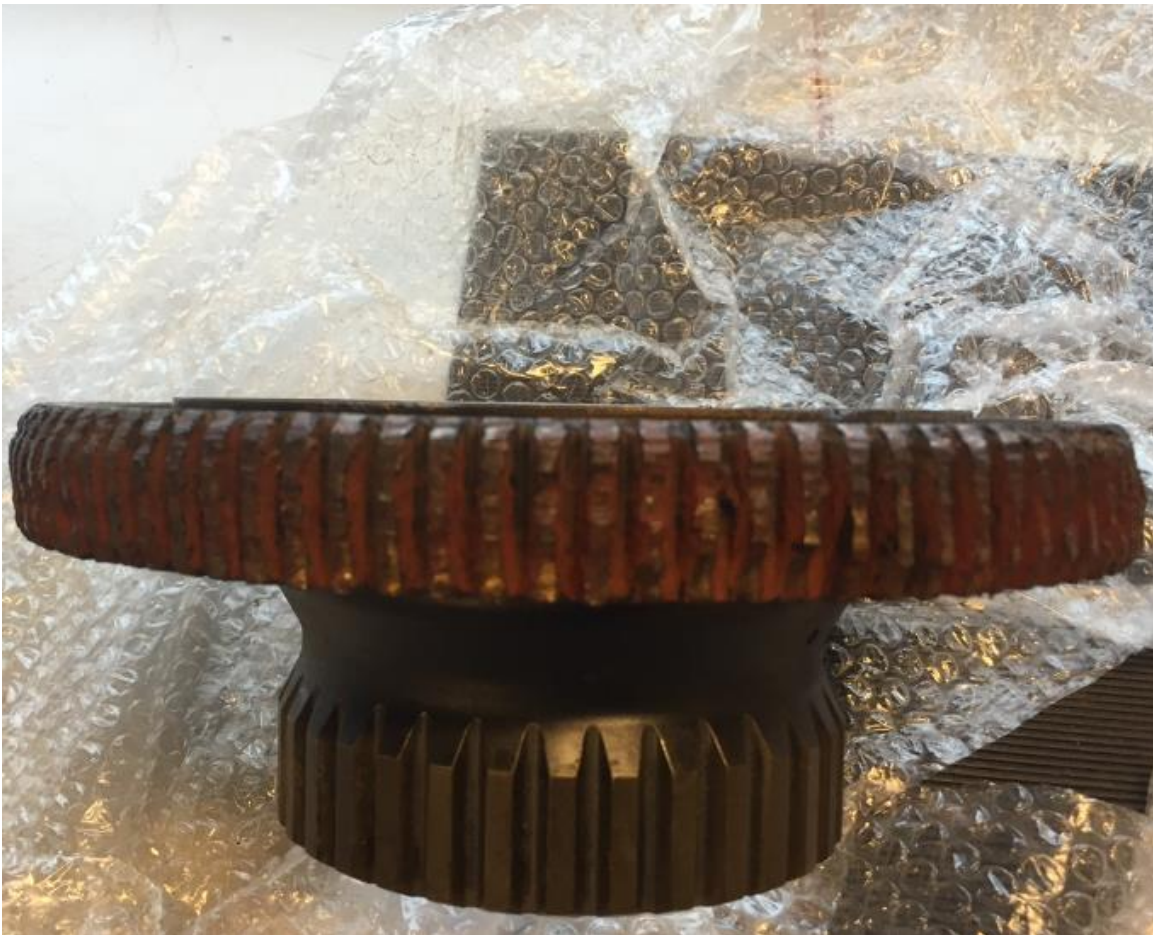
Figur 8: 1. trinns «Sun Gear». Foto: SHT

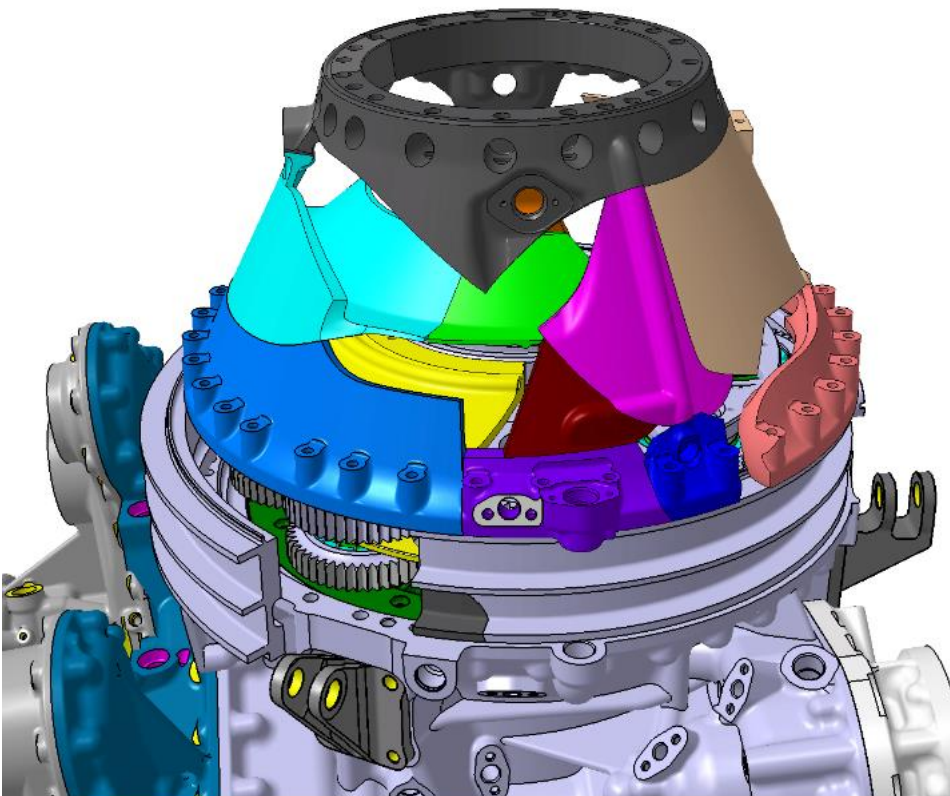
Figur 9: Illustrasjon av hvordan de innsamlede fragmentene fra «Conical Housing» blir satt sammen for å se etter bruddsekvenser/-mekanismer. Illustrasjon: Airbus Helicopters.

Basert på en feiltreanalyse har Airbus Helicopters presentert flere scenarier som undersøkelsesteamet har diskutert. SHT kan bekrefte at på dette stadiet inkluderer aktuelle scenarier svikt i den episykliske modulen (seksjonen som inneholder planetgearene), fester til løftestag (lift strut) og hovedgearboksens «conical housing».

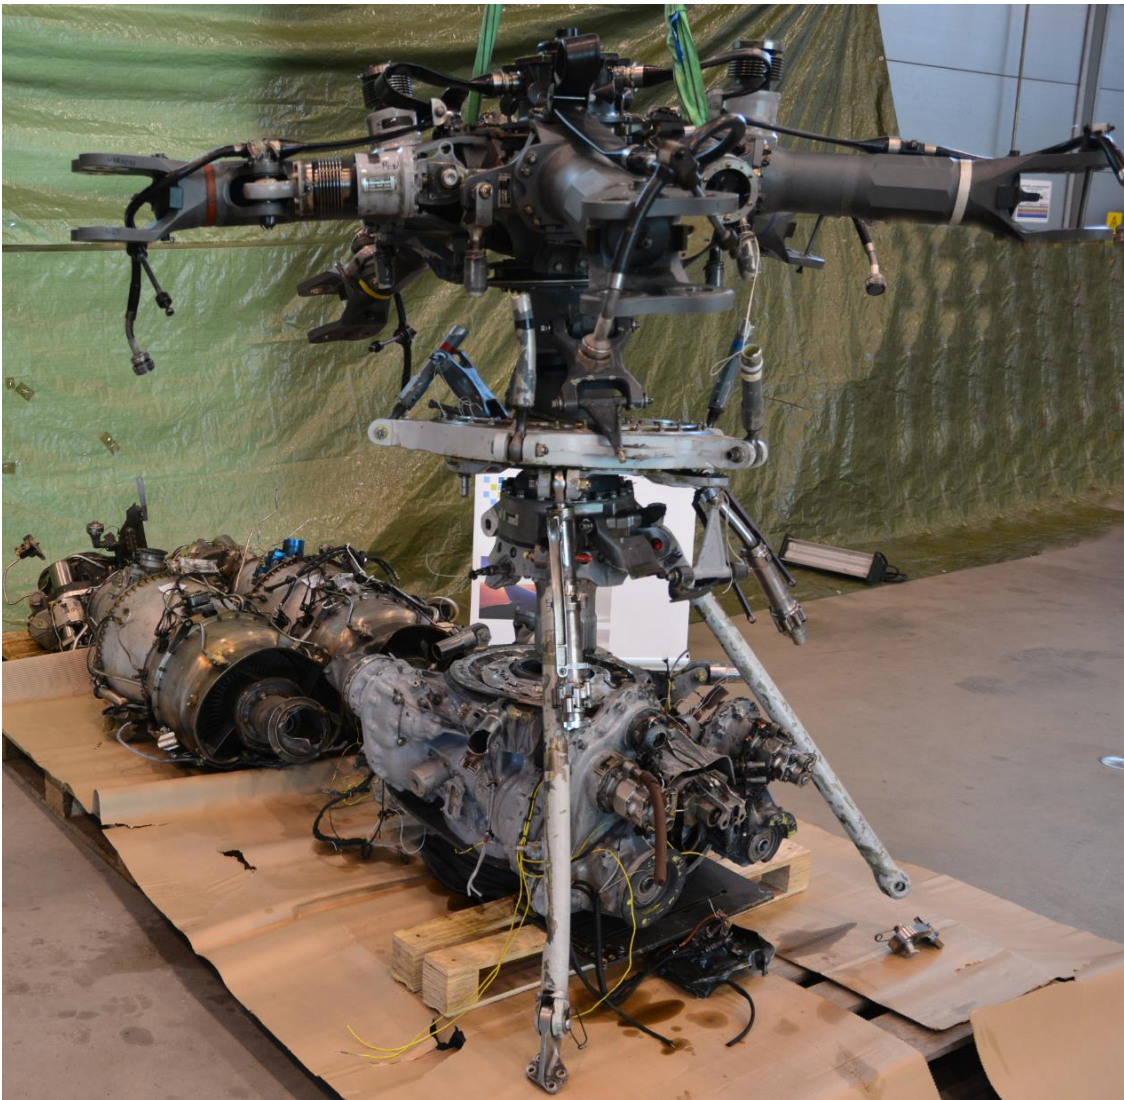
Figur 10: Hovedrotor gearboks med rotormast, bakre løftestag og motorinstallasjoner. Foto: SHT
