## FORELØPIG RAPPORT OM LUFTFARTSULYKKE PÅ TURØY VED BERGEN 29. APRIL 2016 MED AIRBUS HELICOPTERS H225, LN-OJF, OPERERT AV CHC HELIKOPTER SERVICE AS

- Type og reg.: Airbus Helicopters H225, LN-OJF
- Serienr.: 2721
- Motor: 2 x Turbomeca Makila 2A1 turboshaft-motorer
- Produksjonsår: 2009

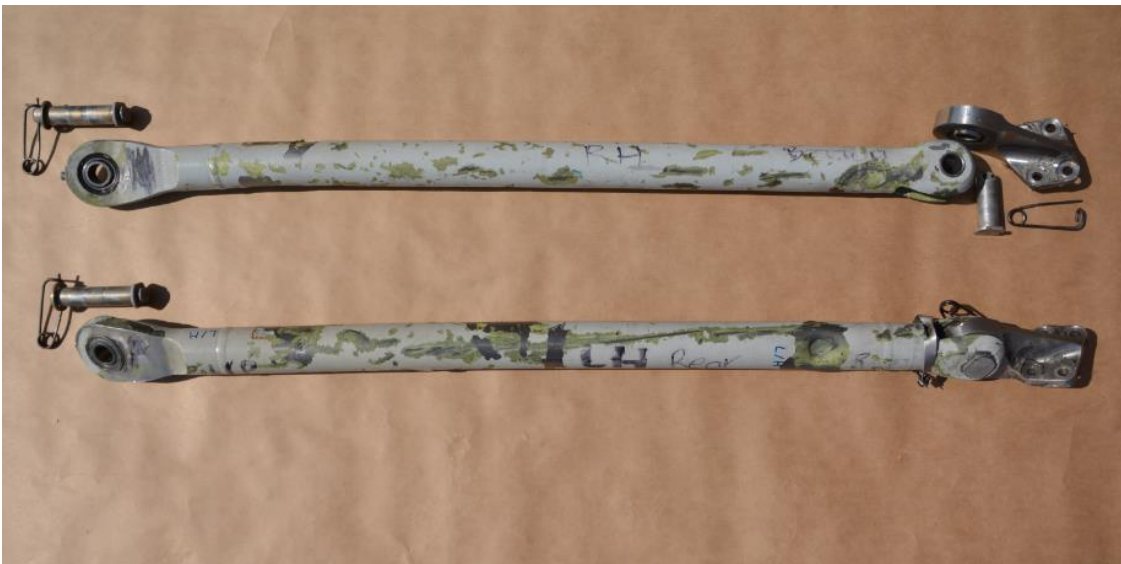
Figur 3: Hovedgearboksens høyre og venstre bakre «suspension bars» med tilhørende festeanordning. Foto: SHT

På dette innledende stadiet i undersøkelsen har det ennå ikke blitt foretatt detaljerte metallurgiske undersøkelser. De undersøkelsene som er gjort så langt, har ikke vist tegn til tretthetsbrudd.

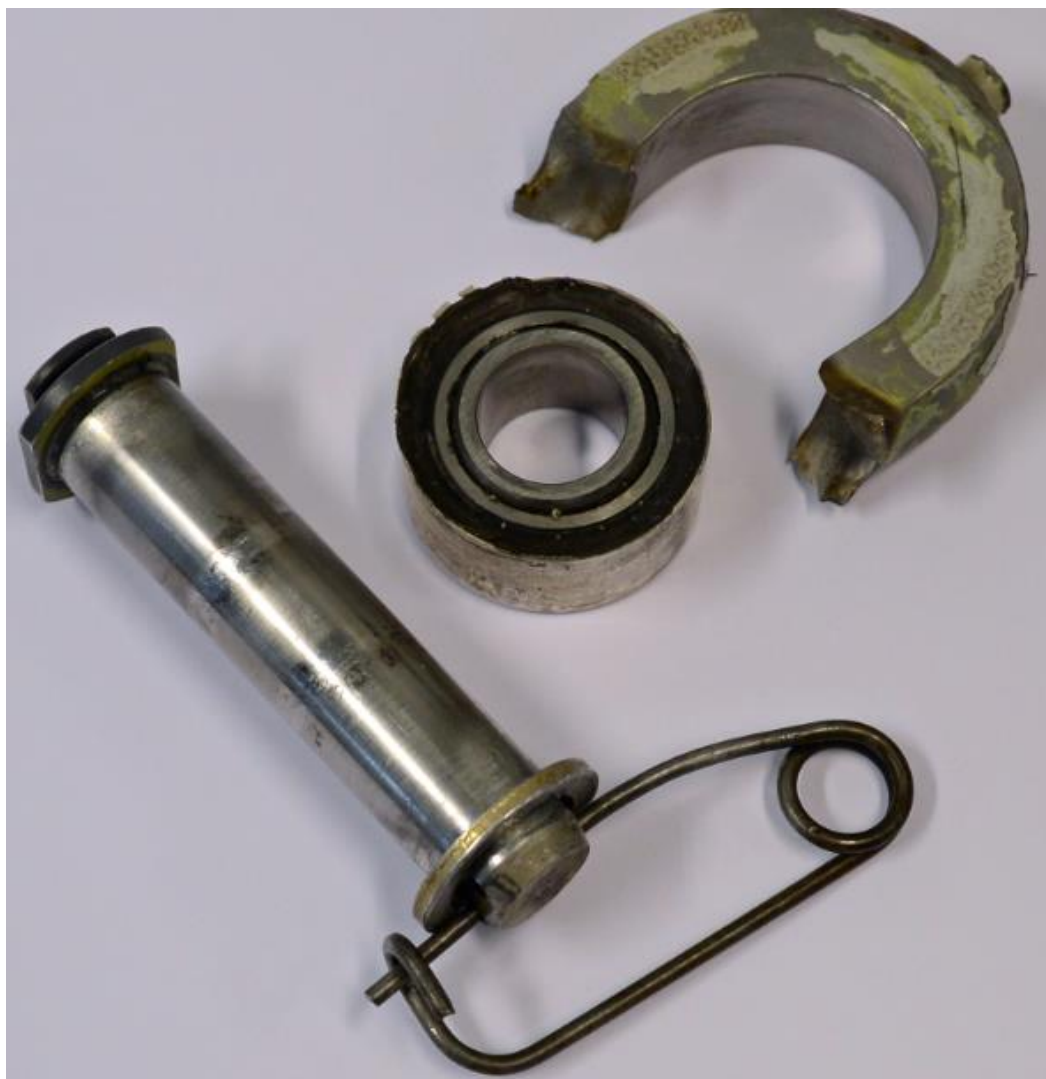
Figur 4: Øvre festeanordning for fremre «suspension bar». Foto: SHT

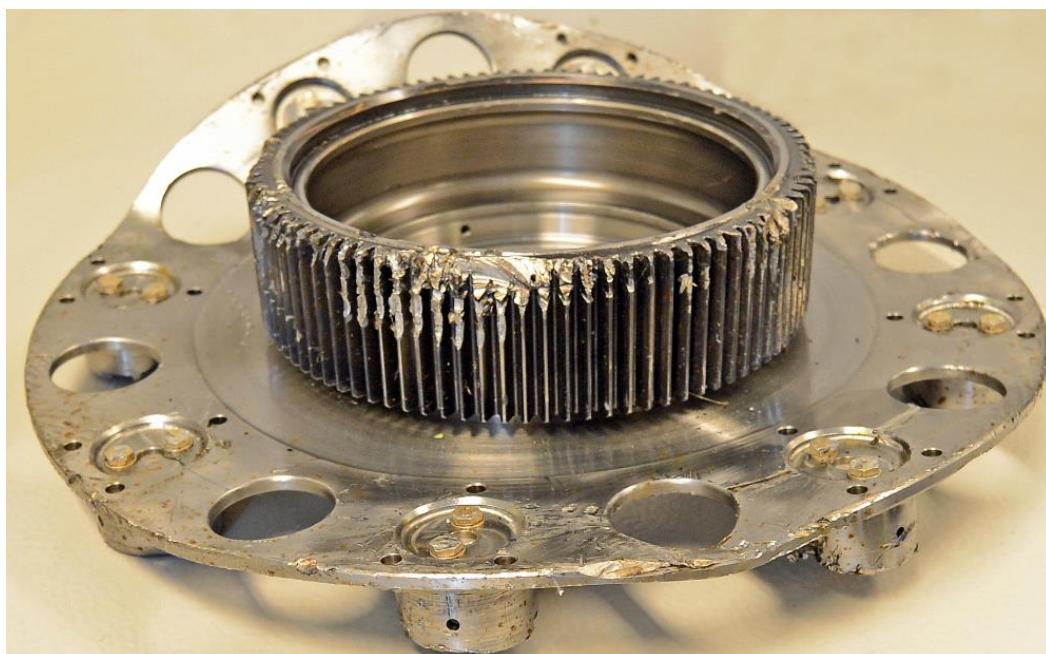
Figur 5: Hovedgearboksens første trinns «planetary gear carrier». Foto: SHT

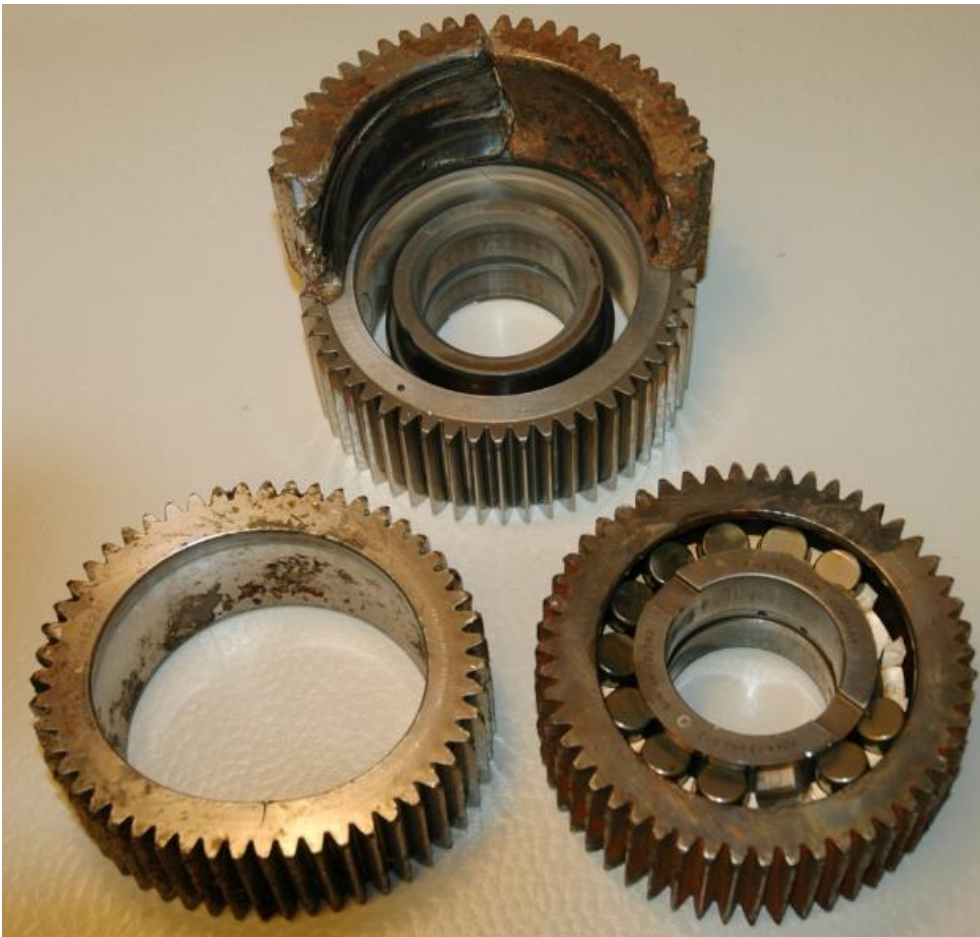
*Figur 6: Deler fra andre trinns planetgear. (Det ødelagte tannhjulet er lagt oppå et referansetannhjul som ikke var involvert i ulykken). Foto: SHT*

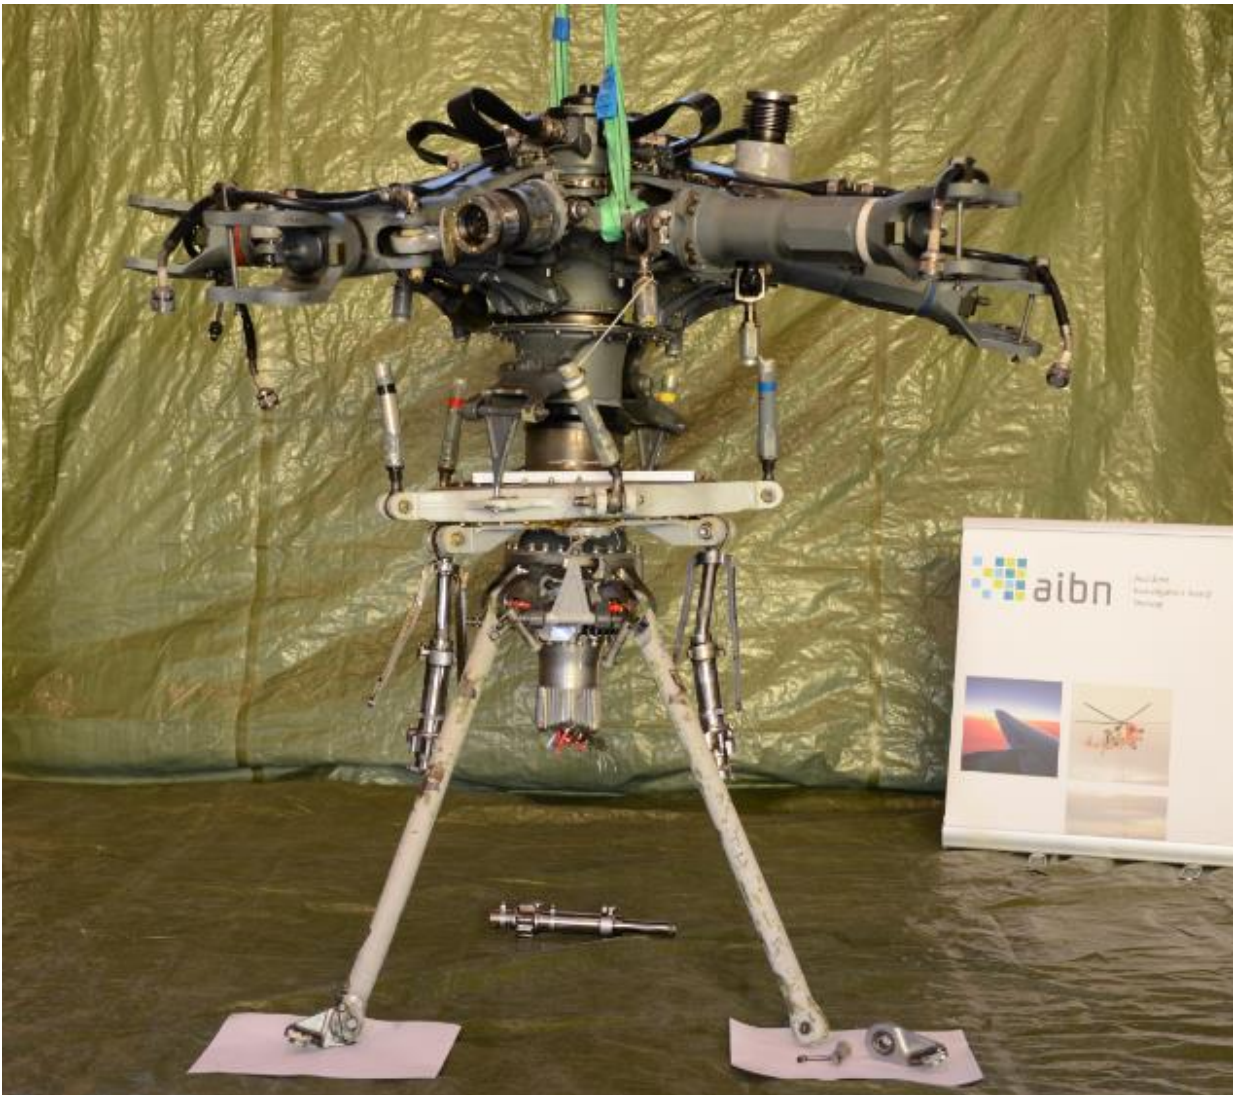
Figur 7: Hovedrotorhode med rotormast og bakre «suspension bars». Foto: SHT
