FORELØPIG RAPPORT 28. JUNI 2016

LUFFFARTSULYKKE VED TURØY NÆR BERGEN 29. APRIL 2016 MED AIRBUS HELICOPTERS H225, LN-OJF, OPERERT AV CHC HELIKOPTER SERVICE AS

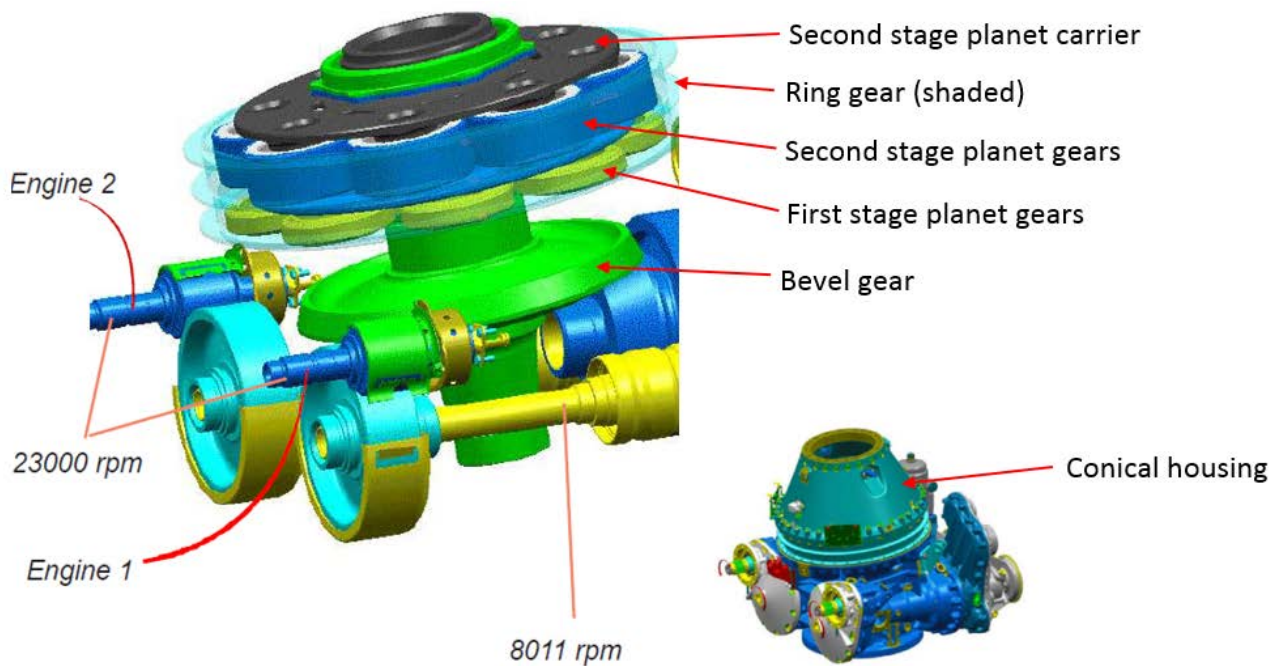
Figur 1: Hovedgearkassens layout med hovedmodul (nederst) og episyklisk modul med ringgear og to steg med planetgear (øverst). Gearkassens øvre del (conical housing), er avbildet i figuren til høyre.

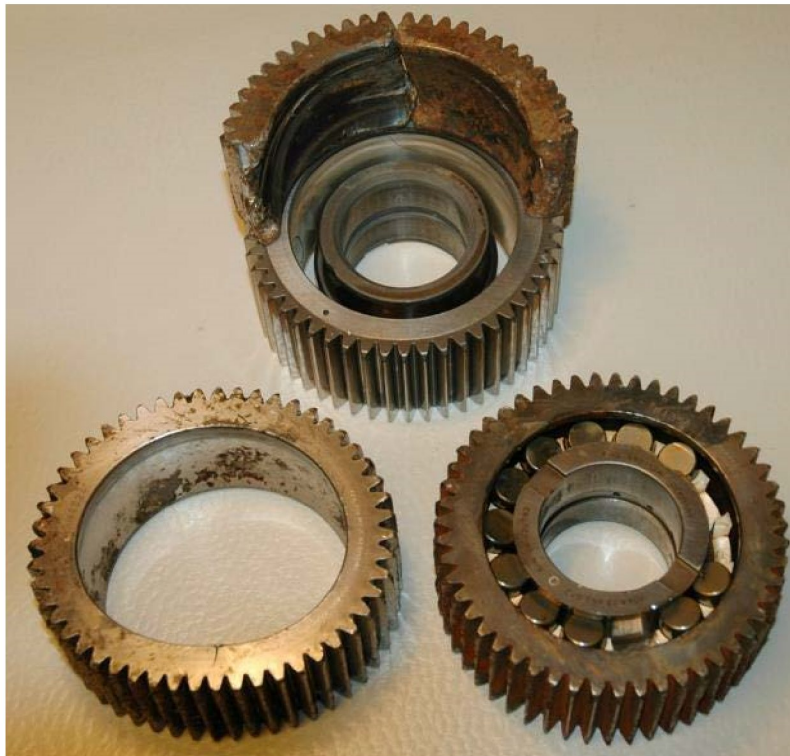
Figur 2: Deler fra andretrinnns planetgear. (Det ødelagte tannhjul er lagt oppå et referansetannhjul som ikke var involvert i ulykken). Foto: SHT

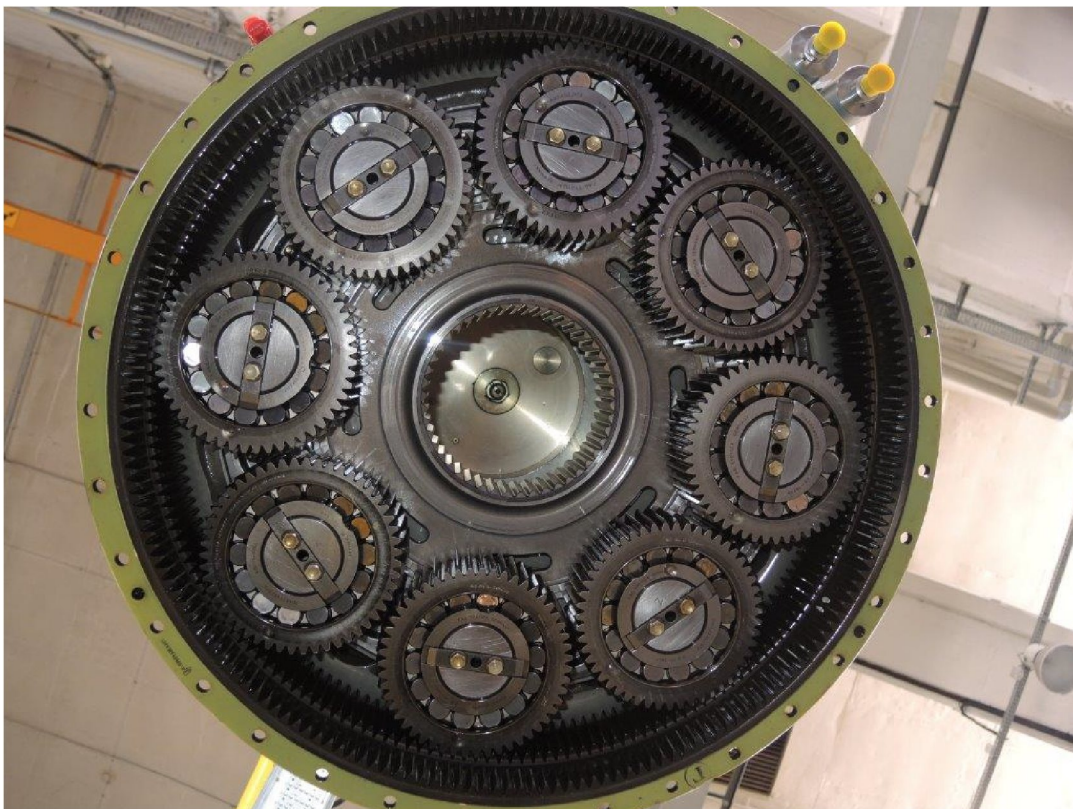
Figur 3: Åtte andretrinnns planetgear plassert på «carrier» innenfor ring-gearet, sett fra undersiden (første trinnns planetgear og «carrier» er ikke vist). Foto: SHT

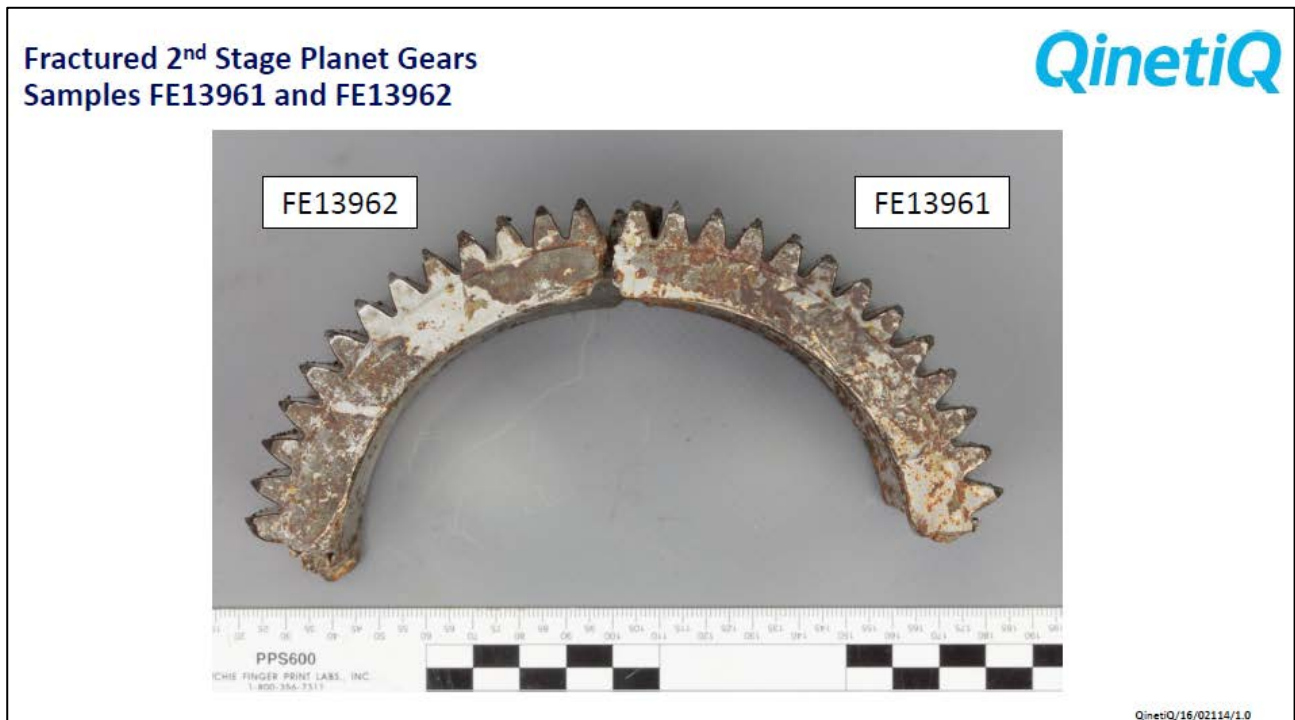
Blant delene fra helikopteret var to biter som til sammen utgjør omlag halvparten av et andretrinn planetgear (P/N 332A32.3335.07, S/N 10-1292), av spesiell interesse (se figur 4). Undersøkelser av disse delene viser at en av bruddflatene er nær 100 % utmatting (se figur 5).

Figur 4: De to delene fra andretrinns planetgear klargjort for metallurgiske undersøkelser. Bruddflaten med utmatting er til høyre i bildet. Foto: QinetiQ

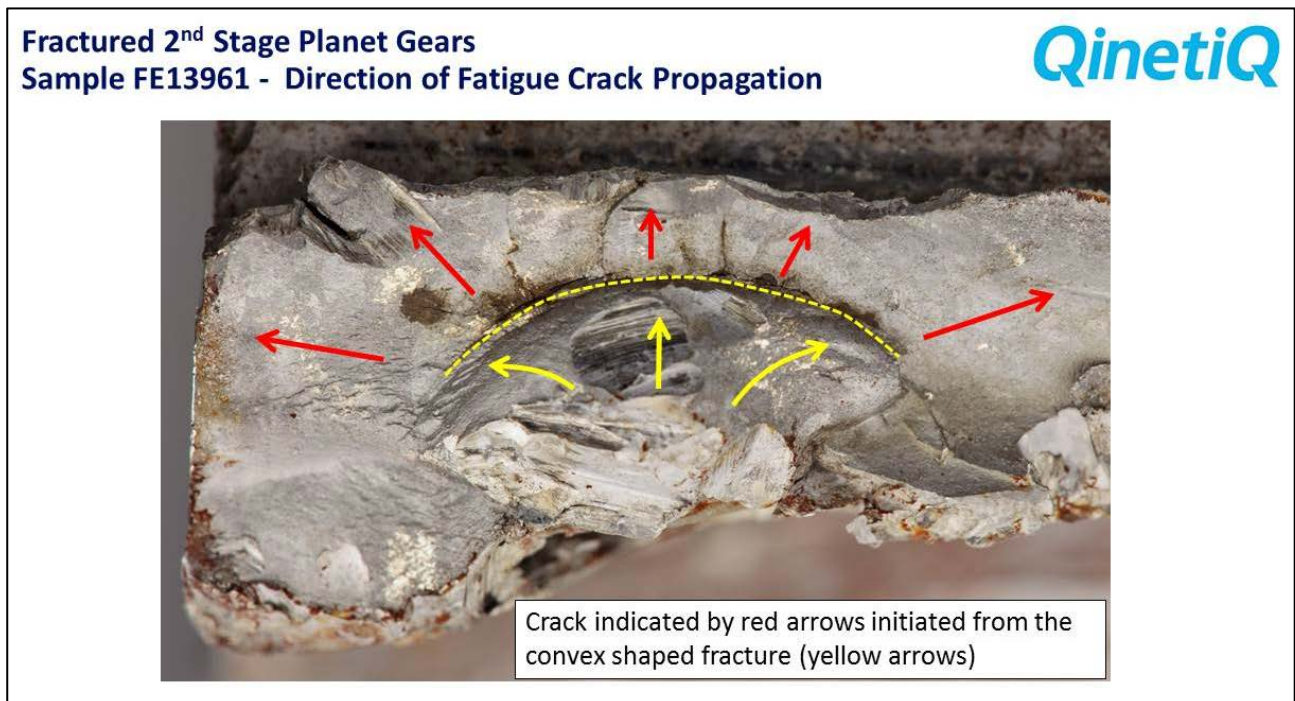
Figur 5: Nærbilde av bruddflaten der bruddet utviklet seg fra overflaten på innsiden av gearet (ytre lagerbane). Flere sprekker sprer seg ut fra en stor sprekk rundt den konvekse bruddflaten. Foto: QinetiQ

Utmattingen synes å ha startet i ytre lagerbane (på innsiden av tannhjulet), og har forplantet seg utover, i retning mot gear-tennene. For å kartlegge delen med utmatting før en eventuell destruktiv prøving, ble det gjennomført en CT-scanning. Scanningen viste flere sprekker under overflaten av

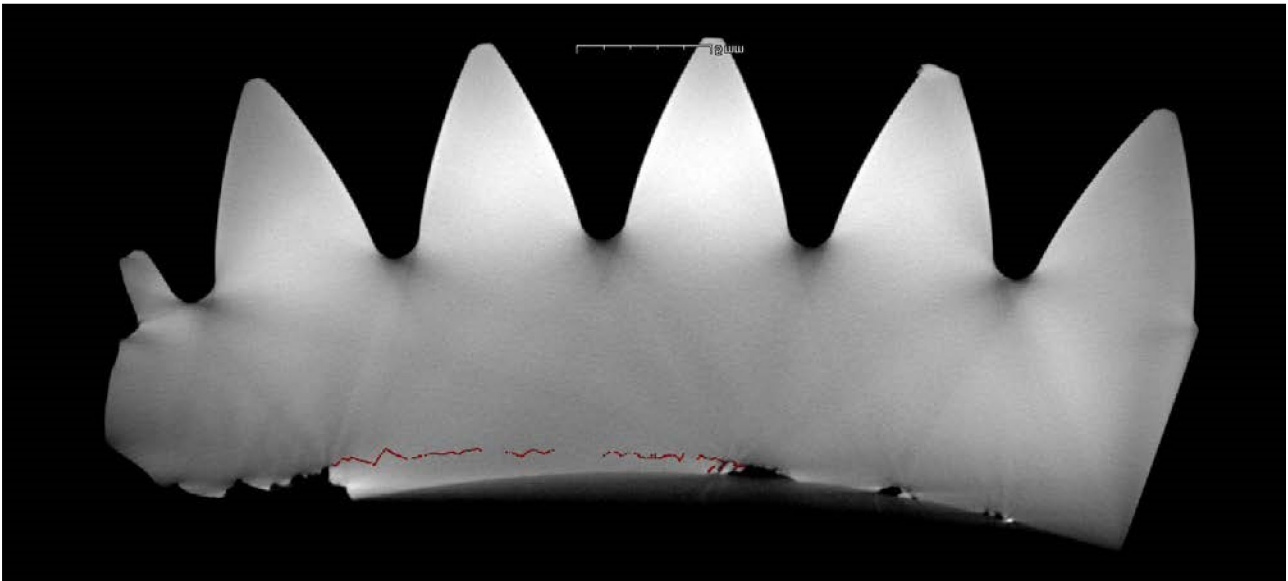
lagerbanen. En sprekk løper under overflaten mellom områder med overflateskader (spalling/avskalling) (se figur 6).

Figur 6: Et eksempelbilde fra CT-scanningen som viser en sprekk under overflaten som strekker seg fra avskallingen til høyre og helt over til venstre. Rødfargen som fremhever sprekkene er lagt på for hånd etter gjennomgang av nær 2 000 «bilder». Foto: University of Southampton

Feilutviklingen som er funnet ved denne undersøkelsen virker å skille seg fra det som var forventet eller forutsett i forbindelse med sertifisering. SHT mener at en sprekk har utviklet seg under overflaten uten at avskalling ga registrerbar mengde magnetiske partikler. I tillegg ser det ut til at HUMS ikke er i stand til å identifisere symptomer på at en slik svikt er i ferd med å utvikle seg i den episykliske modulen.
