RAPPORT

SL 2018/06

RAPPORT OM LUFTFARTSULYKKE PÅ FEMUNDEN, HEDMARK 25. MARS 2018 MED CESSNA 182P, LN-ULF

Avgitt dato: 03.10.2018
SL Rapport: 2018/06

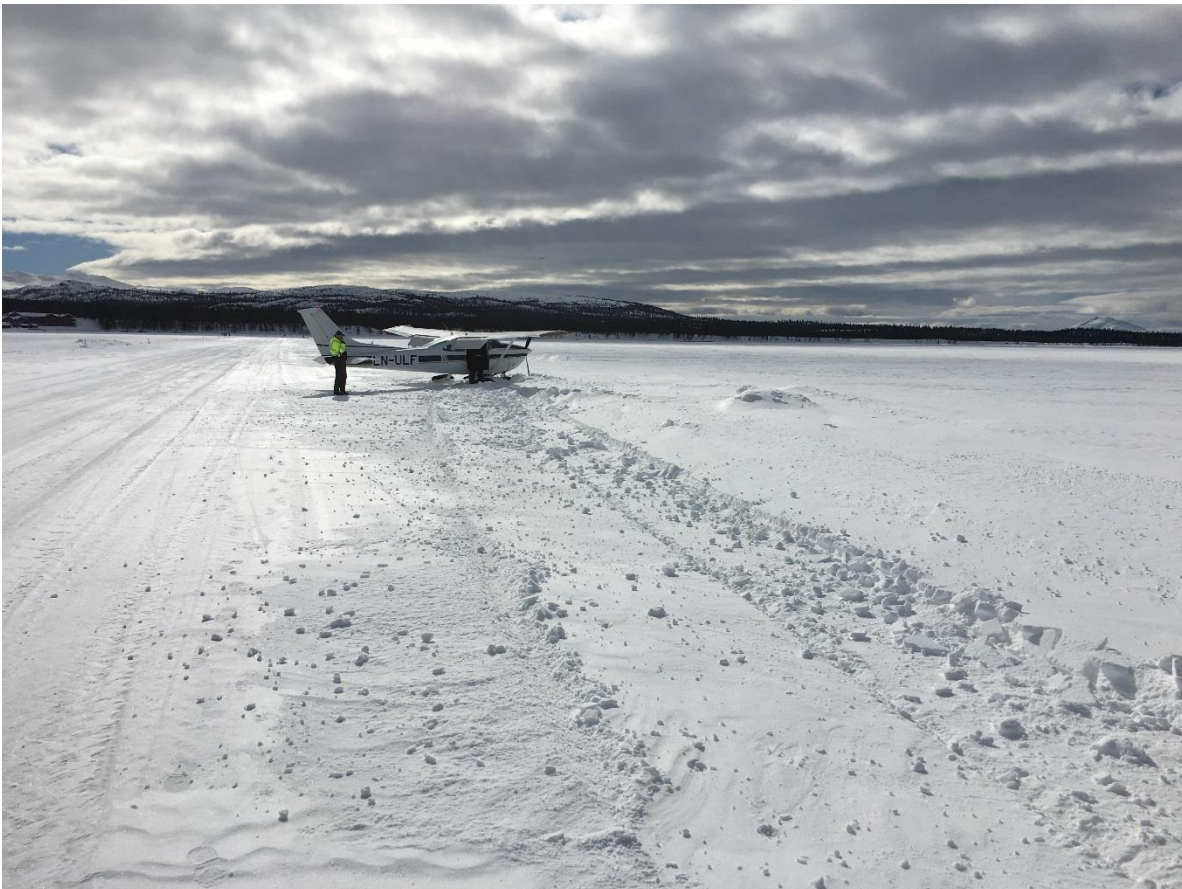
Skader på luftfartøy: Bøyd ytre del av venstre vinge, ett bøyd propellblad og skader på kåpen til nesehullet.

Figur 1: LN-ULF kort tid etter at ulykken hadde skjedd. Foto: Privat

Havarikommisjonen mener i likhet med fartøysjefen at flyet ble landet for langt til høyre for senterlinjen. Høyre hovedhjul kom dermed inn i dypere snø og dette førte til at flyet ble trukket ytterligere til høyre. Fartøysjefen mistet retningskontrollen på det glatte underlaget med snø og is, og flyet tippet til sist over.
