RAPPORT OM ALVORLIG LUFTFARTSHENDELSE, LEKNES LUFTHAVN 24. JULI 2017 MED PIPER PA-34-220T SENECA V, N666NN

Avgitt dato: 11.10.2018
SL Rapport: 2018/07

- Type og reg.: Piper Aircraft PA-34-220T Seneca V, N666NN
- Produksjonsår: 2001
- Motor(er): 2 stk. Continental L/TSIO-360-RB

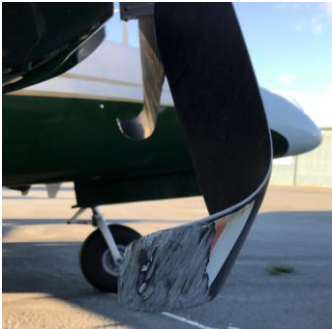
Samtlige seks propellblad bøyd.

Fartøysjefen har forklart at flyhastigheten var noe redusert, men at han ikke merket noen vibrasjoner fra propellene på flygingen sydover mot Værnes. Etter landing på Værnes ble det avklart at alle de seks propelltippene var bøyd bakover, men at skroget var uskadet (se figur 1 og 2).

Figur 1: Skader på samtlige seks propellblad. Foto: Politiet

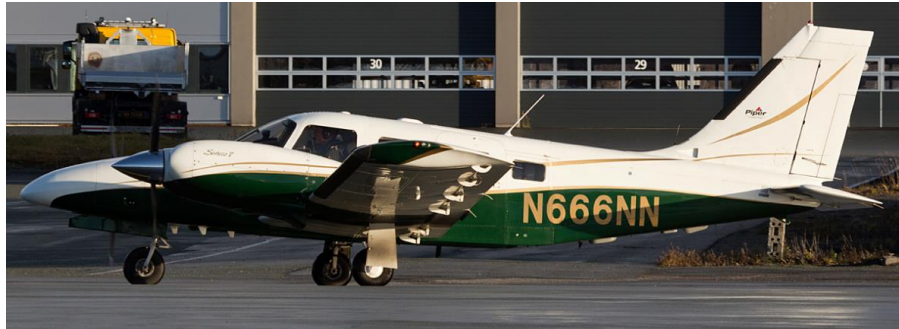
Figur 2: N666NN. Foto: Erlend Karlsen (Jetphotos)
