RAPPORT

SL 2018/09

RAPPORT OM LUFTFARTSULYKKE NÆR KILPISJÄRVI, LAPPLAND I FINLAND 21. JULI 2018 MED MTO SPORT, LN-YUR

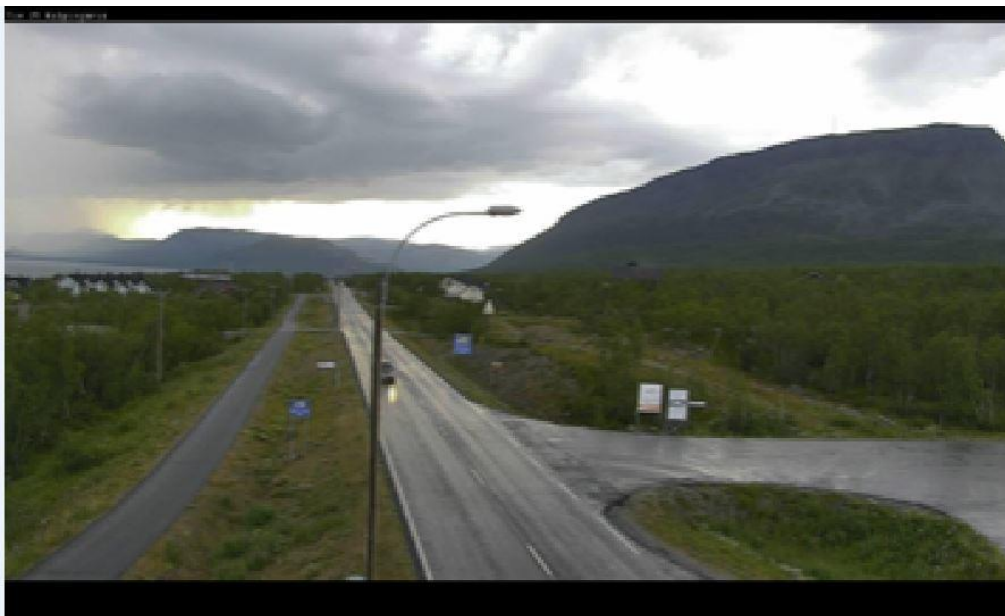
Figur 9: Et kraftig nedbørsområde i fjellene mot den norske grensen vises til venstre i bildet. Fjellet på høyre side i bildet er Saana, beliggende sør for Kilpisjärvi. Kilde: Det finske politiet

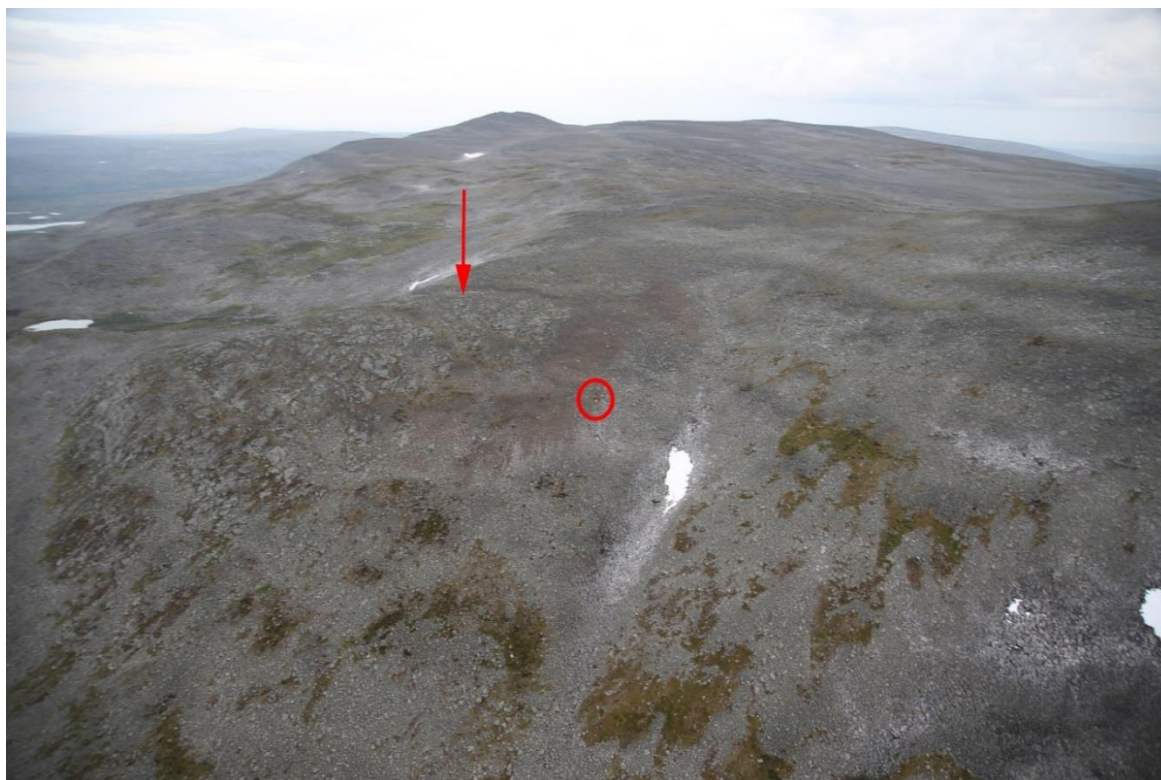
Havaristedet ligger 20 km øst for Kilpisjärvi i Lappland, Finland (69°03'70"N 21°18'50"Ø). Fjellene i området har topper på opptil 1 020 moh. (se figur 6). Gyrokofteret ble funnet i en steinur i fjellpartiet nordøst for innsjøen Dierpmesjávri.

Figur 10: Oversikt over havaristedet. Gyrokoftervraket i steinuren er markert med en ring og platået med en pil. Foto: Finsk politi

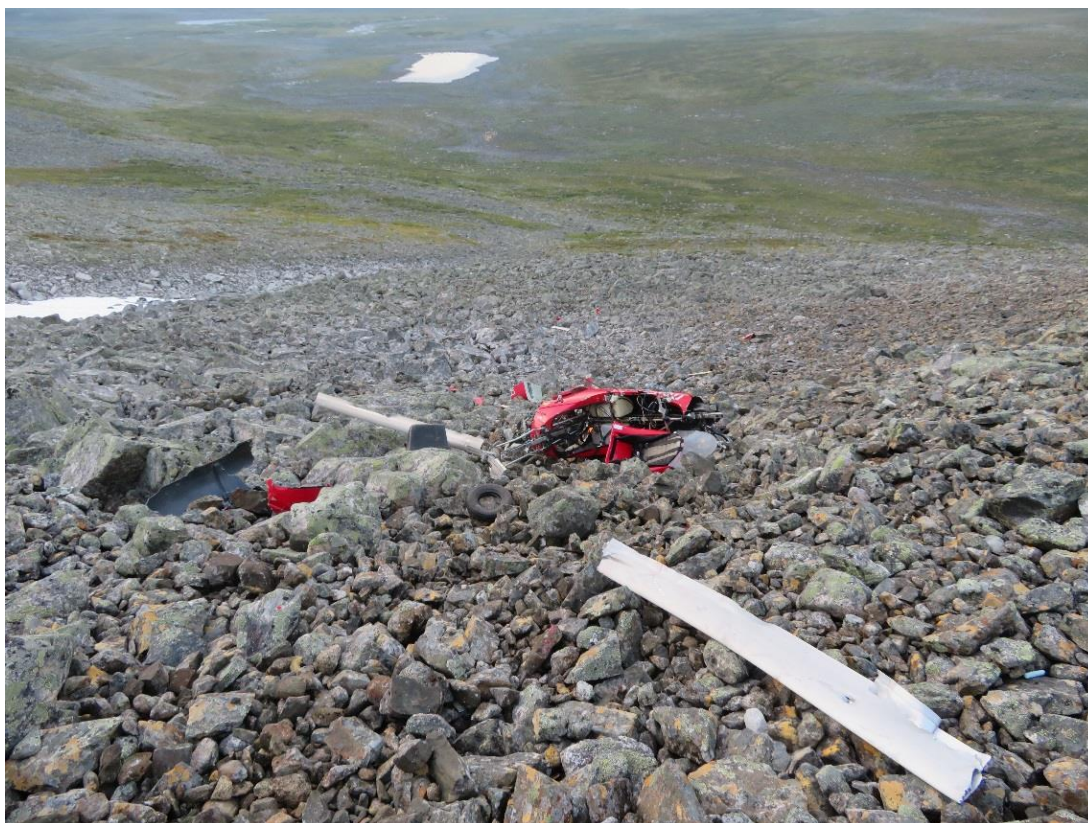
Figur 11: Gyrokoptervraket. Foto: Finsk politi

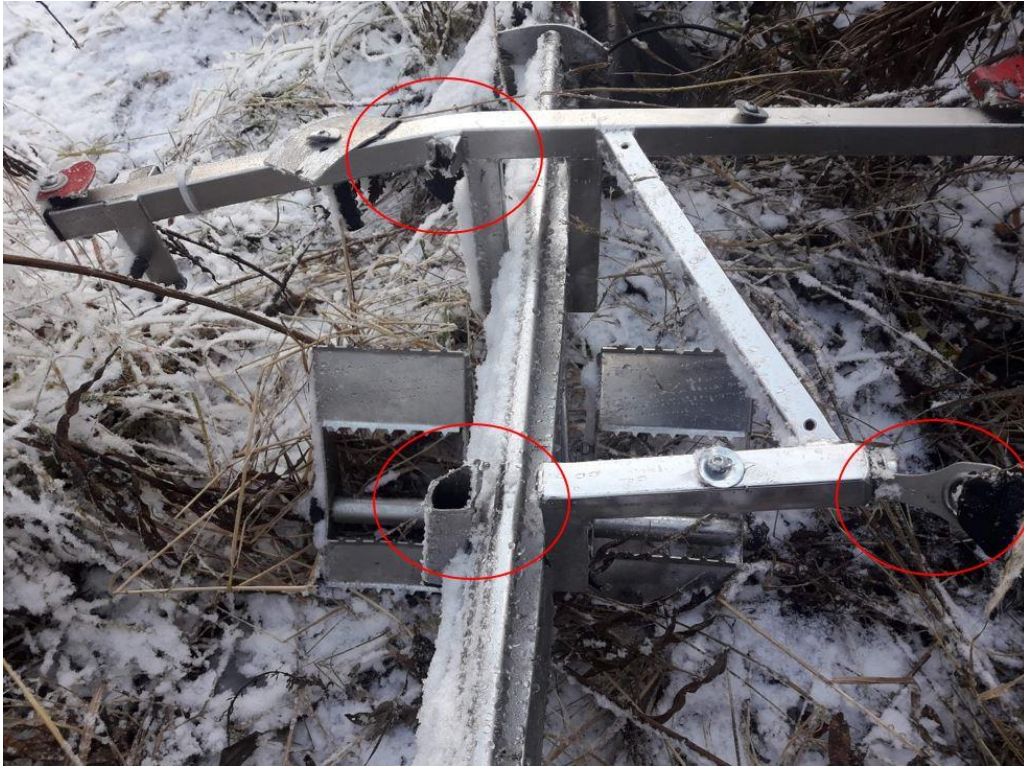
- 1.12.2.2 På anmodning fra SHT har Lakselv mikroflyklubb gjennomført en nærmere kartlegging av setebelteinnfestningene i gyrokopteret LN-YUR. Hvert av setene hadde påmontert firepunktsbelter. De to skulderstroppene i fartøysjefens sete var innfestet i setets øvre del. Hoftebeltene var innfestet til rammestrukturen med en bøyle som var sveiset fast i rammen på henholdsvis venstre og høyre side (se figur 12). Undersøkelsen av gyrokoptervraket har avdekket at hele den venstre seksjonen av rammekonstruksjonen var brukket løs fra rammen på to steder, samt at innfestningsbøylen for setebeltet på venstre side også var røyket tvers av. Innfestningsbøylen for høyre setebelte var intakt. Setet, den avrevne bøylen fra venstre siden, og sikkerhetssele hang etter denne. Høyre setebeltebøyle var bøyd oppover. Dette styrker ytterligere oppfatningen av at gyrokopteret traff terreng med venstre side først.

- 1.12.2.3 Fartøysjefens sete ble revet ut av rammekonstruksjonen, men ble hengende igjen i skrogrammen i det høyre hoftesetebeltet (se figur 12). Fartøysjefen falt på et tidspunkt ut av setet.

Figur 12: Bildet viser hvordan venstre seksjon av den bærende rammekonstruksjonen for gyrokopteret LN-YUR var brukket på to steder og adskilt fra den øvrige rammen. Setebelteinnfestningen på høyre side var intakt. Foto: Lakselv mikroflyklubb

- 2.5.3 De delene av skroget som kunne ha beskyttet fartøysjefen ble revet av. På et tidspunkt løsnet fartøysjefens sete fra skroget og fartøysjefen fikk fatale skader i bryst- og bukområdet som følge av sammenstøt med steinene, og muligens i kombinasjon med press fra hoftebeltebeltet. Det at setet ble adskilt fra resten av skroget, samtidig som at ett hoftebeltefeste var intakt og det andre løsnet, kan ha forverret situasjonen for fartøysjefen.
