# RAPPORT

SL 2018/10

## RAPPORT OM LUFTFARTSULYKKE PÅ HØYLAND, HÅ KOMMUNE I ROGALAND 30. APRIL 2016 MED AIRBUS HELICOPTERS AS 350 B3, LN-OSG

Avgitt dato: 13.11.2018  
SL Rapport: 2018/10

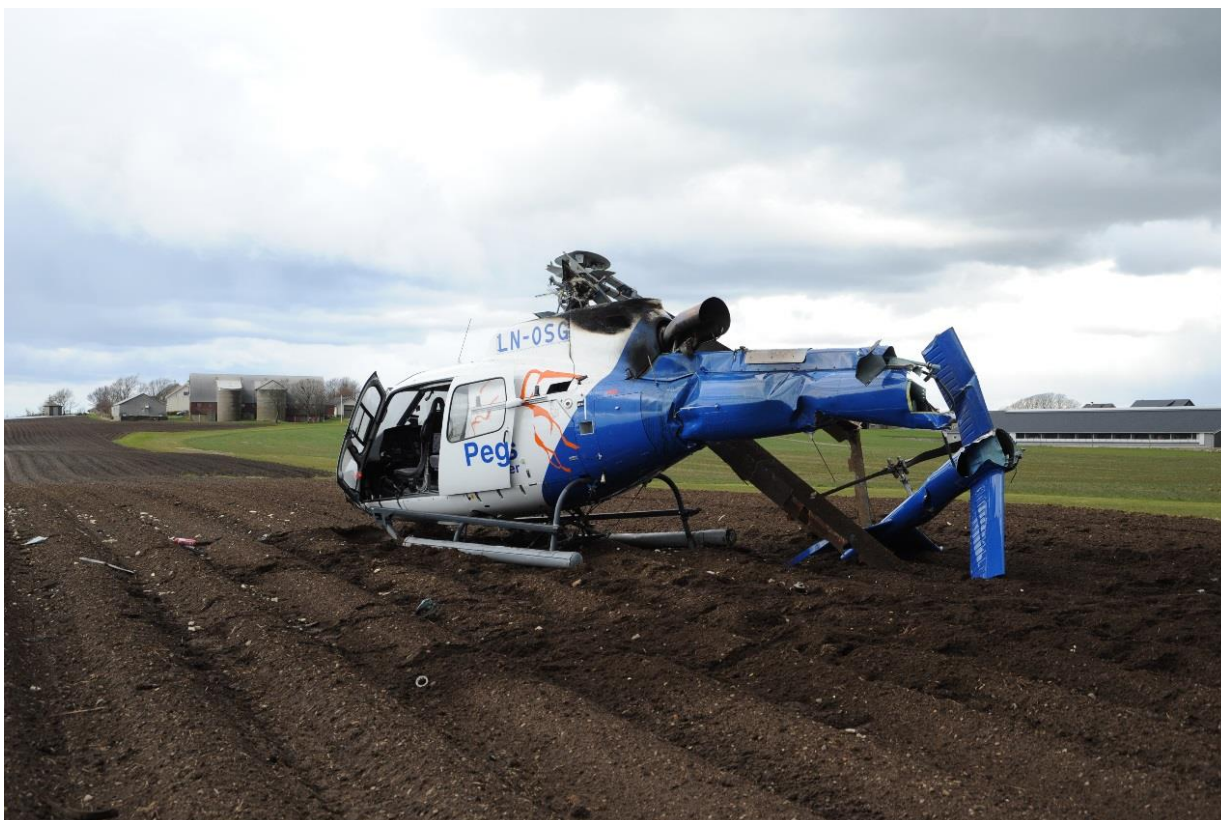
Tre av hovedgearboksens fire innfestingsstag ble slitt av da rotorbladene traff bakken. Hovedrotorbladene knakk og bakre del av halebommen ble slått av. Hovedgearboksen og motoren ble slått over mot høyre (se figur 1).

Figur 1: Skadeomfang. Foto: Politiet

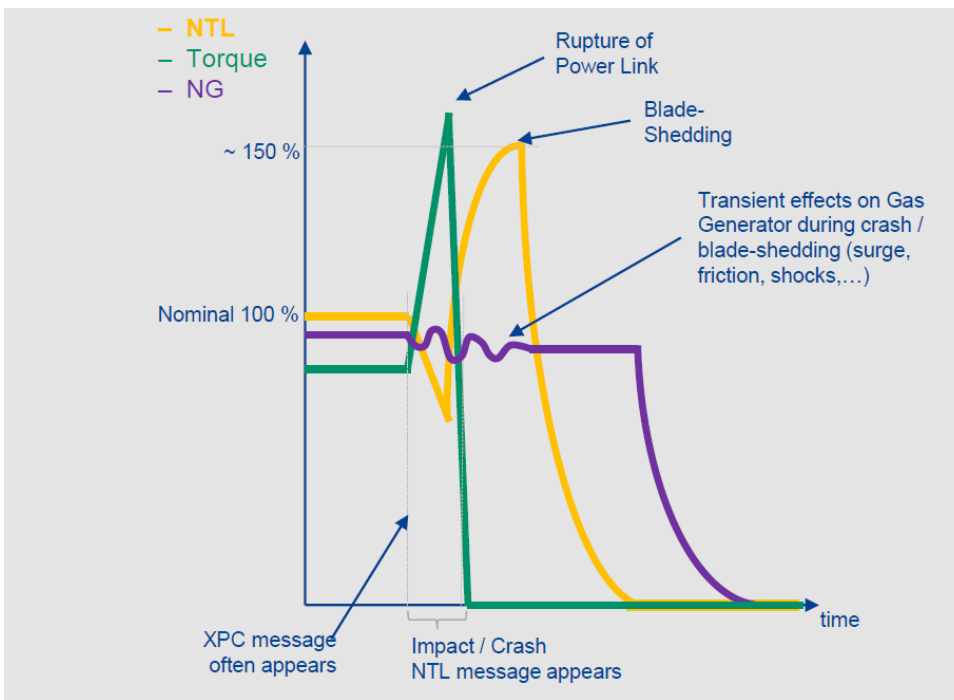
Drivakselen mellom motor og hovedgearboks ble vridd av på grunn av sjokkbelastningen som oppstod når rotorbladene traff bakken. Motorens modul 5, reduksjonsgearboksen, desintegrerte, som et resultat av skadeforløpet. Friturbinen, som ble fullstendig frikoblet, akselererte raskt opp mot et turtall hvor turbinbladene er designet til å separere fra bladroten, som er turbinbladets innfesting til turbinhjulet (se figur 4). Dette skjer ved ca. 150 % friturbin turtall (NTL). Figur 2 viser et typisk hendelsesforløp ved brudd på drivlinje mellom motor og hovedgearboks.

Figur 2: Typisk hendelsesforløp ved frikopling av friturbin. Kilde: Safran Helicopter Engines

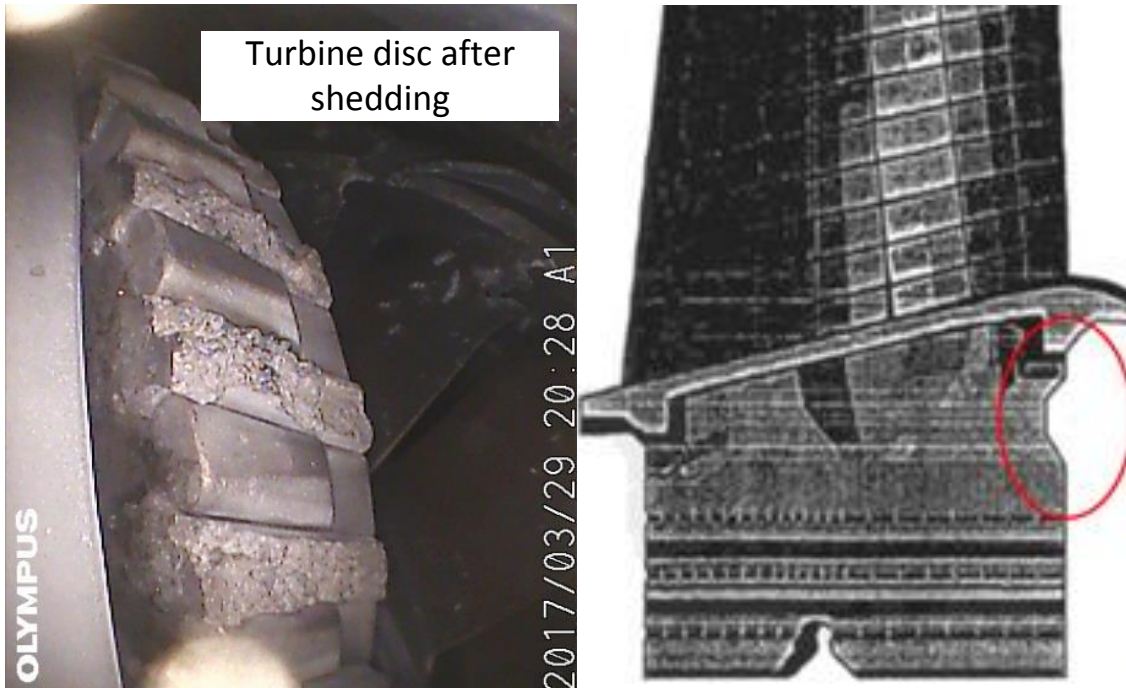
Turbinbladene på friturbinen er konstruert slik at de på ca. 150 % turtall ryker ved innfestingen i turbindisken og separerer fra friturbinhjulet (se figur 4).

Figur 4: Turbinhjul etter shedding og turbinblad med designet bruddpunkt. Foto: Safran Helicopter Engines

Hensikten med dette designet er å sikre at friturbinen ikke kommer opp i et turtall på ca. 170 %, noe som ville medført at turbindisken hadde desintegert og gjort atskillig større skade på grunn av splinter fra turbinhjulet som hadde blitt kastet ut. Turbinbladfragmentene ble fanget opp av motorens «containment shield». Selv om «containment shield» fanget opp turbinbladfragmentene, forårsaket den kinetiske energien i turbinbladene at turbincasingen ble deformert. Derved oppstod det passasje for forbrenningsgasser med høy temperatur fra motoren ut i motorrommet (se figur 5).

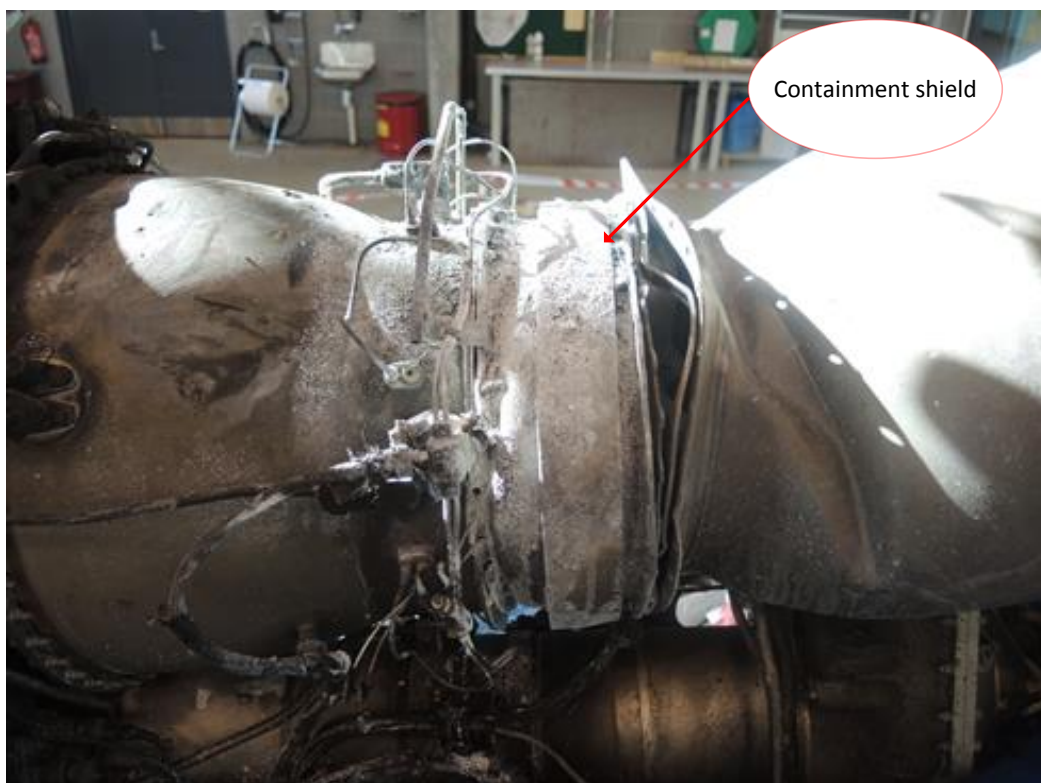
Følgeskadene som oppstod på motoren på grunn av at turbinbladene separerte medførte at forbrenningsgasser trengte ut i motorrommet fra gassgeneratorordelen av motoren som fortsatte å gå på grunn av at EBCAU prøvde å holde friturbinturtallet (NTL) på 100 %.

Figur 5: «Containment shield» og deformert turbincasing. Foto: SHT

Airbus Helicopters/Safran Helicopter Engines bes utrede og foreslå tekniske løsninger for å redusere brannrisikoen i situasjoner hvor motoren fremdeles går etter at friturbinen har separert og NTL signal mangler.

Statens havarikommisjon for transport tilrår at Airbus Helicopters i samarbeid med Safran Helicopter Engines arbeider for å finne tekniske løsninger for AS 350 helikoptre med Arriel 2 motorer så vel som andre helikoptertyper som har tilsvarende Arriel motorinstallasjoner. Hensikten med dette arbeidet må være å finne måter å redusere risikoen for brannutvikling etter ulykker hvor turbinbladene har separert fra friturbinhjulet.

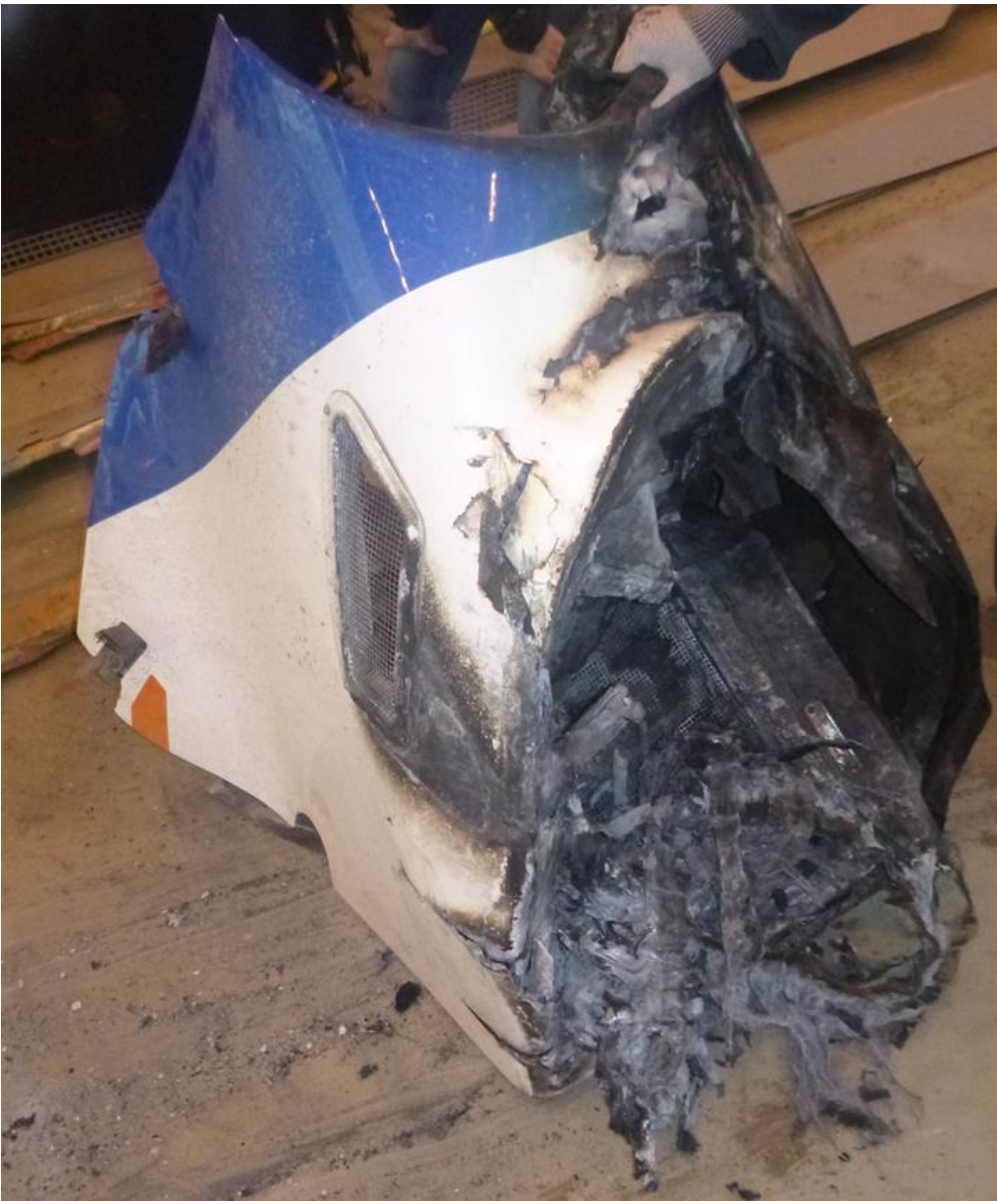
Det oppstod brann som også spredte seg frem til motorens luftinntak som var utstyrt med et luftfilter (se figur 6). Filtermaterialet var innsatt med olje, og ment å hindre små partikler i å følge luftstrømmen inn i motoren. Luftfilteret ble fullstendig oppbrent (se figur 7). Motoren og dens eksterne komponenter hadde kun mindre skader på grunn av høy temperatur.

Figur 7: Motordeksel med oppbrent luftinntaksfilter. Foto: SHT

Data fra helikopterets digitale drivstoffkontroll (DECU) viser at motorens gassgenerator gikk med et turtall (NG) på ca. 100 % i ca. 6 sekunder etter at helikopteret traff bakken. Derved fortsatte det å lekke varme eksosgasser ut i motorrommet. Tolkning av data fra DECU indikerer at gassgeneratoren mistet drivstofftilførselen etter ca. 10 sekunder og kom til ro etter ca. 17 sekunder.

Statens havarikommisjon for transport tilrår at EASA vurderer muligheten av å gjøre endringer som utvikles av Airbus Helicopters i samarbeid med Safran Helicopter Engines obligatoriske.

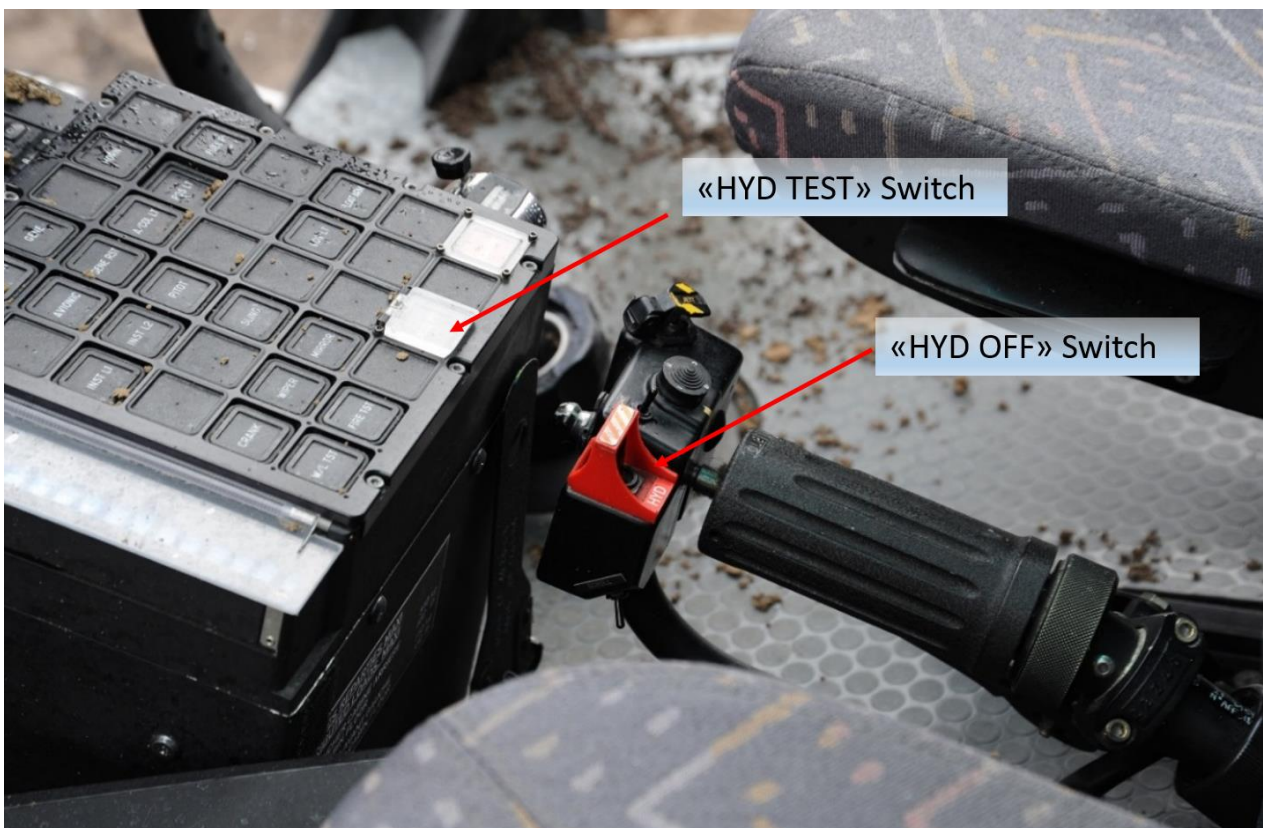
- Aktivisering av «HYD TEST» bryteren (se figur 8 og detalj «A» på figur 9) medfører at hydraulikkoljen fra pumpen går i retur til tank, mens akkumulatorene på hovedrotorens servoaktuatorer beholder det opparbeidede trykket. Hydraulikktrykket forsvinner både i belastningskompensatoren som er en del av halerotorkontrollsystemet og servoaktuatoren for halerotorkontroll. Å fjerne trykket fra belastningskompensatoren gjør at pedalene kan sentreres før oppstart. Ved flyging blir det «hardere» pedaler når denne bryteren er aktivert. Hensikten med denne bryteren er primært å sjekke at flygekontrollene er servoassisterte ved hjelp av akkumulatortrykk etter oppstart. Dette er en del av normal sjekklister for oppstart av helikopteret. Sekundært benyttes bryteren under trening for å simulere tap av trykk fra hydraulikkpumpe.

- På collective spaken til flygeren som sitter i primærposisjonen (høyre sete) er det en kontrollbryter (se figur 8 og detalj «B» på figur 9) som ved aktivisering gjør hydraulikksystemet trykløst, og som åpner retur til tank fra servoaktuatorenes akkumulatører. Trykket i belastningskompensatoren i halerotorkontrollsystemet beholdes. Derved er det kun manuelle krefter på cyclic og collective som kontrollerer hovedrotor. Hensikten med denne bryteren er å kontrollere at hydraulikksystemet fungerer etter oppstart, samt å kunne slå av systemet ved hydraulikkfeil. Hydraulisk feil på en av aktuatorene til kontroll av hovedrotor kan gi asymmetriske krefter på cyclic med påfølgende kontrollproblemer.

Figur 8: HYD TEST bryter på bryterkonsoll, og HYD OFF bryter med deksel på collective. Foto: SHT

Da kontrollanten aktiverte «HYD TEST» bryter, og fartøysjefen deretter umiddelbart aktiverte «HYD OFF» bryter oppsto en sekvens av hendelser i helikopterets hydraulikksystem:

1. Aktiveringen av «HYD TEST» bryter gjorde hydraulikksystemet trykkløst, mens akkumulatorene på servoaktuatorene til hovedrotorkontroll beholdt trykket.
2. Trykket til servoaktuator for halerotorkontroll forsvant.
3. Belastningskompensatoren i halerotorkontrollsystemet mistet trykket.

4. Pedalene til halerotorkontroll ble «harde».
5. Aktiveringen av «HYD OFF» bryter på collective medførte at trykket i akkumulatorene på servoaktuatorene til hovedrotorkontroll forsvant umiddelbart.
6. På grunn av at helikopteret var i hover, endret intensitet og retning på krefter som påvirket cyclic og collective stikke seg raskt.

At dette skjedde i hover ga for små marginer for å korrigere situasjonen. Med «HYD TEST» bryteren aktivert ga det å slå «HYD OFF» bryteren på fartøysjefens collective tilbake til normal posisjon ikke noen effekt. Med «HYD TEST» bryteren aktivert gikk oljen fra hydraulikkpumpen i retur til tank uavhengig av «HYD OFF» bryterens posisjon.
