RAPPORT

SL 2018/12

RAPPORT OM LUFTFARTSULYKKE VED DYTTHOLKNATTEN, SØR-AURDAL 1. AUGUST 2017 MED AQUILA AT01-100, LN-NRB

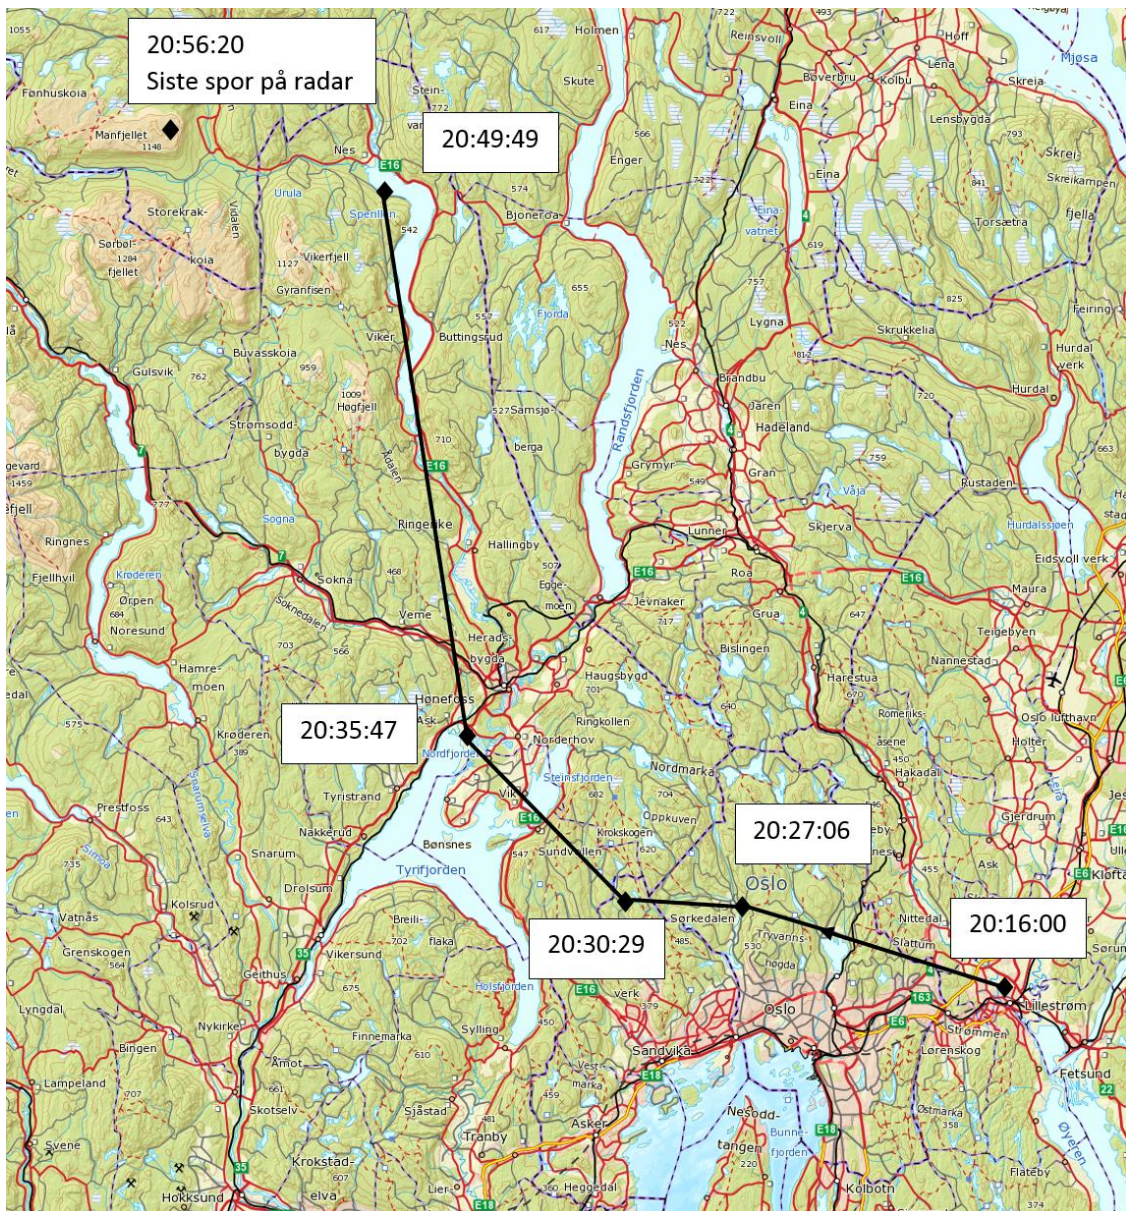
- 1.1.2 Kl. 1958 ble 52,5 liter AVGAS 100LL fylt på flyet ifølge Air BPs logg fra tankanlegget på Kjeller flyplass.
- 1.1.3 Fartøysjefen påbegynte taksing ut på rullebanen kl. 2007. Flyet tok av og fløy i nordvestlig retning slik som indikert i plottede radardata på figur 1. Siste radarplotts stedsangivelse på tidspunkt 20:56:20 er usikker da flyet delvis var under radarens dekningsområde.

Figur 1: Radardata plottet på kart. Kart: © Kartverket. Illustrasjon: SHT

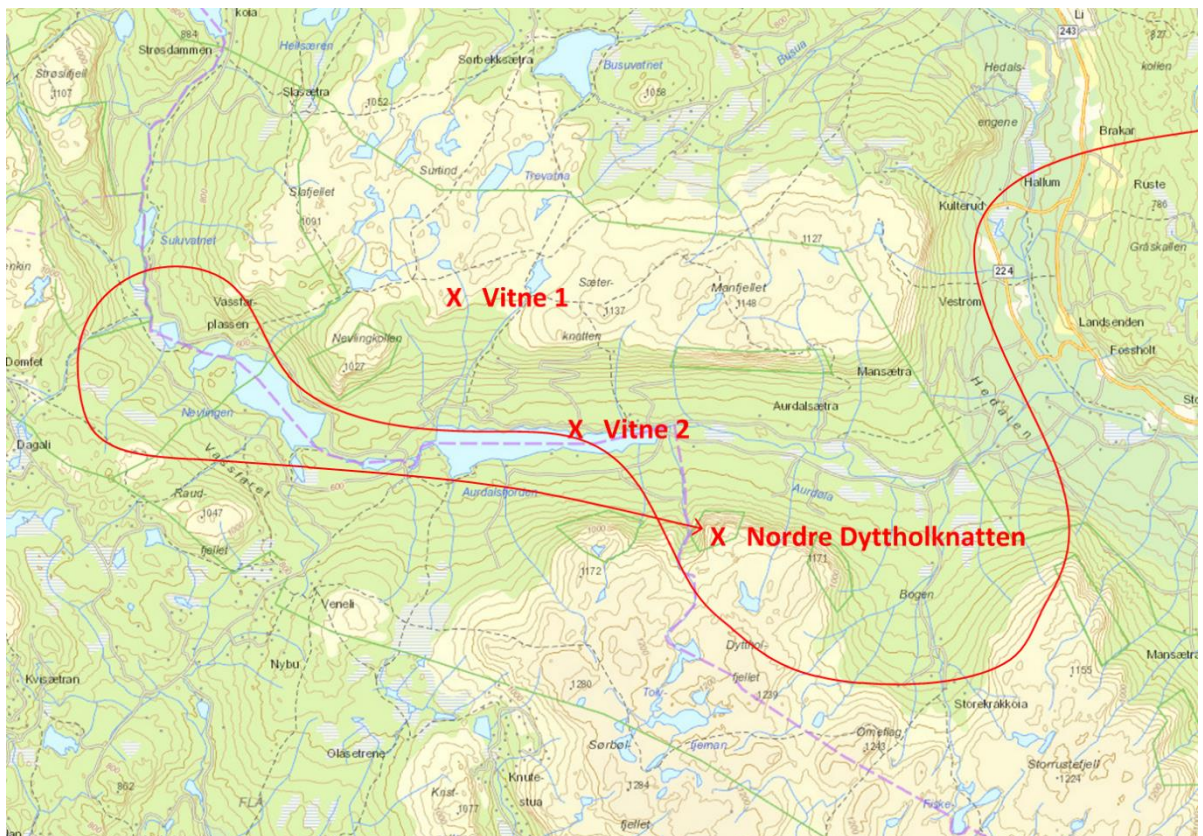
- 1.1.4 Den siste fasen av flygingen er indikert på figur 2. Flygetraseen er basert på vitneutsagn (vitne 1 og vitne 2 på figur 2), og viser at flyet fløy i en sørlig retning i Hedalen, rundet Nordre Dyttholknatten og kom ut i Vassfaret fra skaret på vestsiden av Nordre Dyttholknatten, i nærheten av havaristedet. Flyet svingte så i vestlig retning og fløy innover Vassfaret over Aurdalsfjorden og videre innover mot innsjøen Nevlingen før det snudde og kom tilbake. Vitne 1 observerte flyet på vei vestover i dalføret, men fulgte ikke med på flygingen østover igjen. Han så at det brant i fjellsiden på Nordre Dyttholknatten etter sammenstøtet (se Figur 4). På vei østover observerte ikke vitne 2 vesentlige endringer i kurs, høyde eller horisontalposisjon. Vitne 2 så at flyet hadde noen vippebevegelser med vingene en stund før flyet traff fjellet, men det som ble observert fikk ikke vitnet til å tro at det var noe som var feil. Flyet traff fjellveggen det hadde passert kort tid før med en krenkning mot venstre på ca. 3–5 grader.

Figur 2: Flyets bevegelser i siste fase basert på vitneutsagn. Kart: © Kartverket. Illustrasjon: SHT

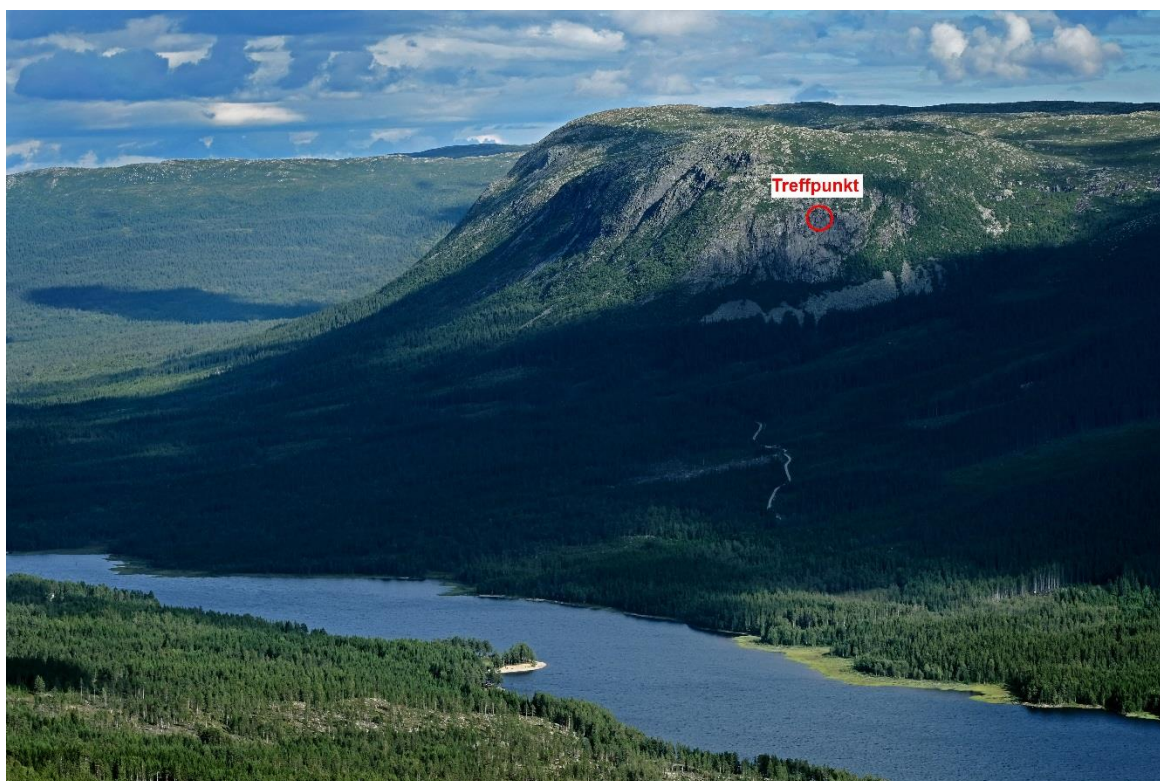
- 1.12.1.1 Flyet traff vestveggen på Nordre Dyttholknatten. Denne fjellveggen er meget bratt, og har seksjoner med overheng. Flyet traff fjellet i et overheng 70–80 meter oppe i fjellsiden. Det ble funnet et anslagsmerke i fjellet som indikerte at flyet traff med en helning til venstre på 3–5 grader, og at det var i en forholdsvis horisontal bane, noe også vitneutsagn bekrefter.

Figur 4: Bilde av treffpunkt i fjellside på Dyttholknatten med Aurdalsfjorden i forkant. Bildet er tatt i sørøstlig retning. Foto: Vitne

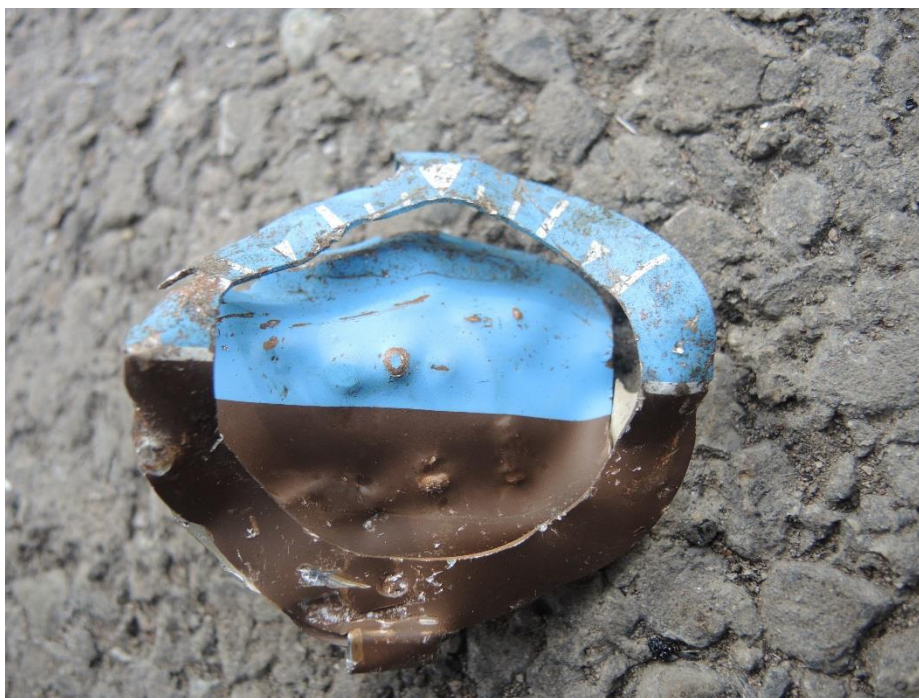
1.12.2.3 Begge flyets kunstige horisonter ble funnet. Den ene av instrumentenes indikatorskiver og kunne avleses. Indikatorskivens posisjon kan antyde at flyet har hatt en positiv nesevinkel (pitch) ved anslag i fjellsiden, men enheten var sterkt skadet.

Figur 5: Indikatorskive på kunstig horisont. Foto: SHT

- 2.4 Den ene av flyets kunstige horisonter ble funnet i en slik tilstand at den kunne avleses. Den ga en indikasjon på at flyet hadde en positiv nesevinkel (pitch) ved anslagsøyeblikket. Tilstanden til instrumentet er slik at denne indikasjonen kan ha blitt forårsaket av endringer ved sammenstøtet med fjellet. Vitneutsagn indikerer ikke at det var initiert stigning før flyet traff fjellveggen.
