# RAPPORT

SL 2018/13

## RAPPORT OM LUFTFARTSULYKKE NÆR HOLMESTRAND 22. AUGUST 2017 MED AVIAT AIRCRAFT INC. PITTS S-2B, LN-PTS

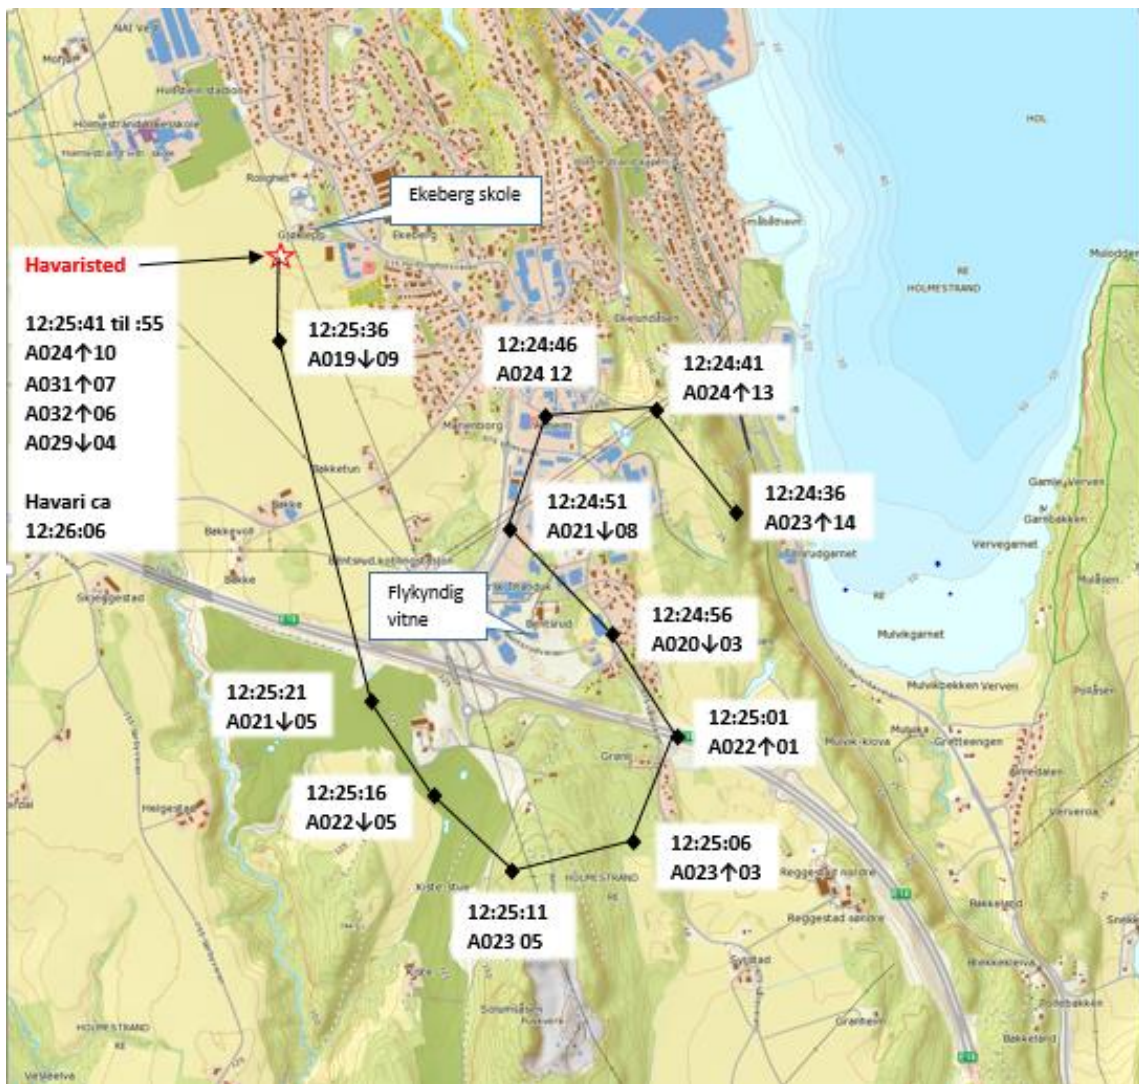
- 1.1.3 Radardata viser at LN-PTS ble fløyet videre nordover mot Holmestrand. Flyets høyder var i lengre perioder 100-300 ft over avtalt maksimumhøyde på 2 500 ft. Videre viser radardata at det omlag 2 ½ minutt før ulykken ble utført en loop fra en utgangshøyde på 2 200 ft (tilsvarende ca. 1 900 ft over bakken). Under loopen var flyet på det høyeste i 3 000 ft (kl. 12:23:38). Loop er pr. definisjon akroflyging. Da LN-PTS nærmet seg sentrum ble flyet lagt i en venstre sving sydover. Flyets høyder var mellom 2 000 og 2 400 ft. Deretter ble flyet lagt i en ny sving, denne gangen til høyre i retning nordover. Da LN-PTS nærmet seg noen hundre meter vest for Ekeberg skole, steg flyet raskt tilnærmet vertikalt fra 1 900 ft og oppover til 3 200 ft, inntil flyets høyde raskt avtok. Mens denne manøveren pågikk var flyets bakkehastighet lav. Siste registrerte høyde på radar var 2 900 ft. Flyet havarerte kl. 1226 (se figur 1).

Figur 1: Kartutsnitt med inntegret plott fra radardata. Kart: ©Kartverket. Illustrasjon SHT

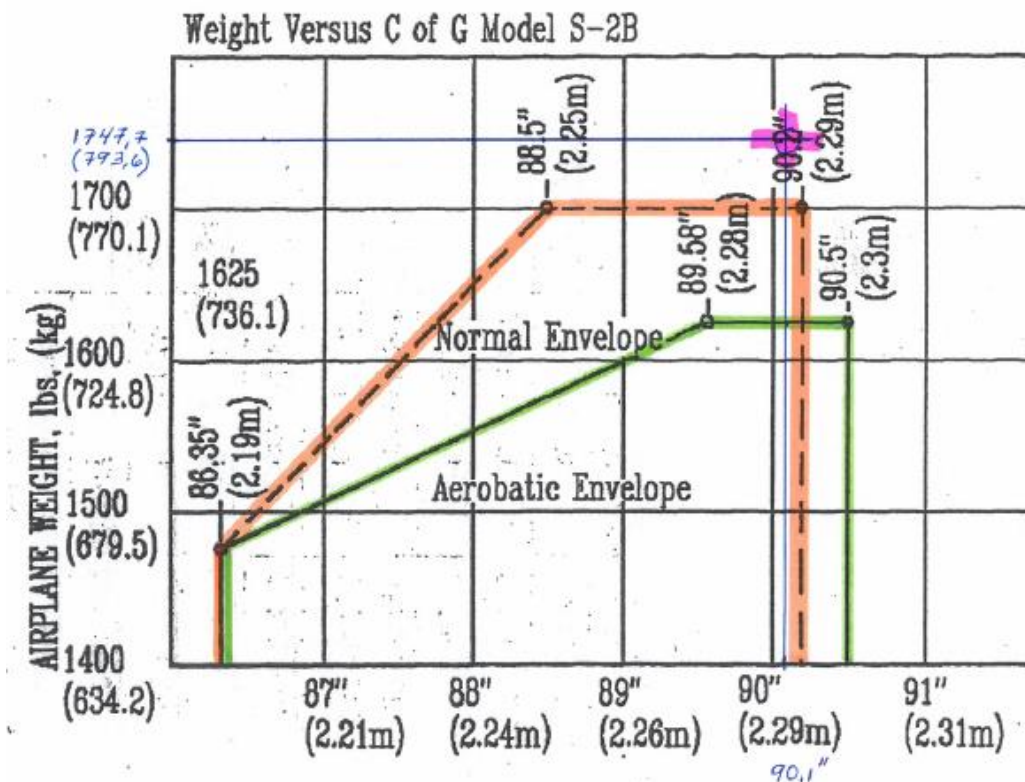
1.6.4.2 Havarikommisjonens masse- og balanseberegninger for LN-PTS basert på dokument tilgjengelig for fartøysjefen før havariet:

Figur 5: Masse- og balansediagram.

Grenseverdier for akro kategori markert med grønn farge.

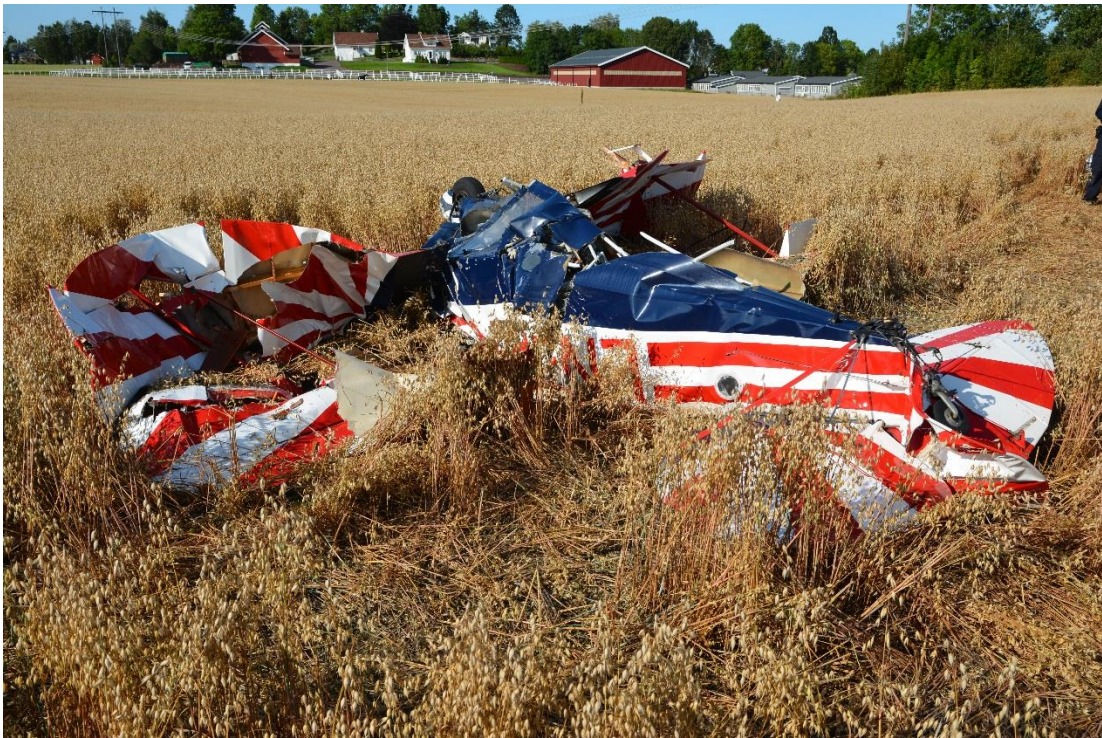
1.12.1.1 LN-PTS havarete i en flat kornåker ca. 250 meter fra Ekeberg skole (se figur 6).

Figur 6: LN-PTS med Ekeberg skole (grå bygning) i bakgrunnen. Foto: SHT

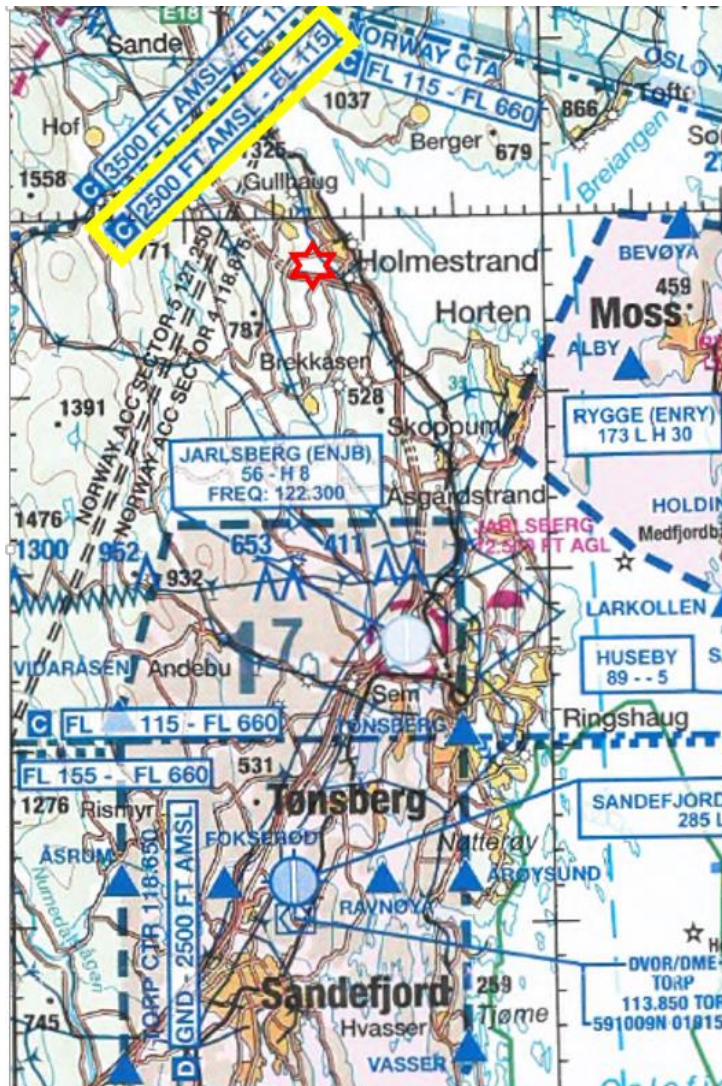
1.18.12.5 All den tid fartøysjefen ikke hadde bedt om klarering for å fly i kontrollert luftrom, behøvde ikke lufttrafikkjentesten ta hensyn til mulig konflikt mellom LN-PTS og annen trafikk i overliggende kontrollert luftrom.

Figur 8: Utdrag av ICAO-kart. Havarikommisjonen har markert med rød stjerne der hvor LN-PTS fløy i kontrollert luftrom.
