Statens  
Havarikommisjon  
for Transport

SL 2018/14

## RAPPORT OM LUFTFARTSULYKKE NÆR HAMAR FLYPLASS STAFSBERG 19. SEPTEMBER 2017 MED VAN'S AIRCRAFT RV-4, LN-ABF

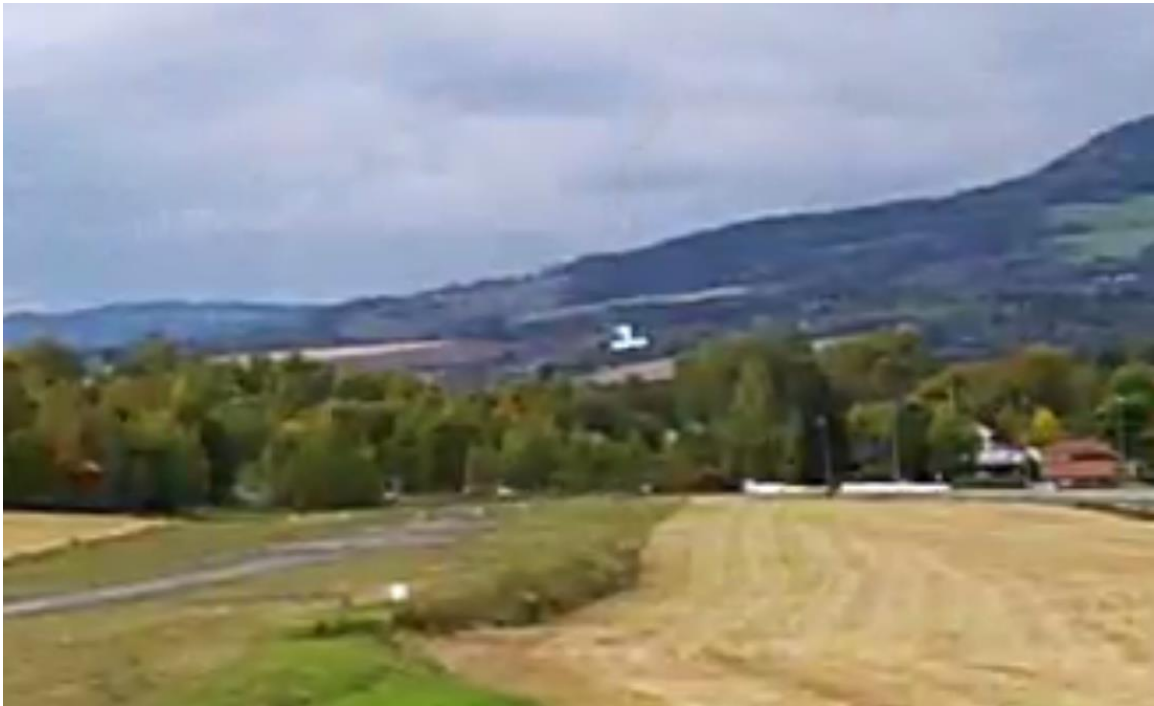
- 1.1.8 Videoopptaket viser at LN-ABF kl. 16:44:23 (T-5 sekunder) fikk en roll-bevegelse med markant dropp av høyre ving. Umiddelbart etterpå kl. 16:44:25 (T-3 sekunder) gikk flyet nesten helt over i ryggstilling og da kritisk angrepsvinkel ble oversteget gikk flyet inn i et

spinn (ordinært spinn med buken ned og flyets rygg opp). Flyet hadde bratt nesestilling nedover (se figur 1). Mot slutten av spinnet kan det synes som at spinnrotasjonen avtok før flyet forsvant bak noen trær. Dette støttes av skadene på flyvraket ref. 1.12.3.3. Flyet roterte totalt ca. 330 grader rundt til høyre. LN-ABF kolliderte med bakken kl. 16:44:28 (T0).

Figur 1: LN-ABF i spinn. Foto: Webkamera Stafsberg

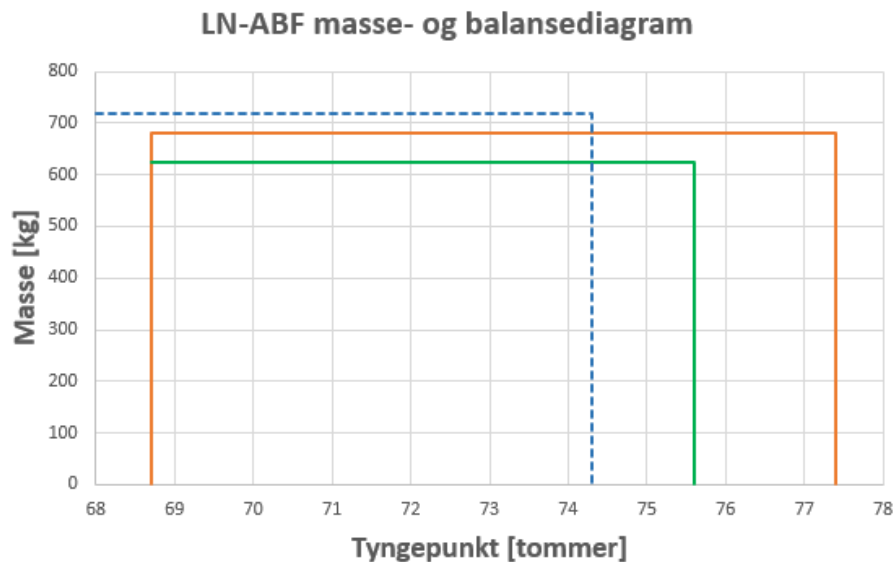
Figur 2: Masse- og balansediagram. Diagram: SHT

Grenseverdier for normal kategori markert med orange farge.

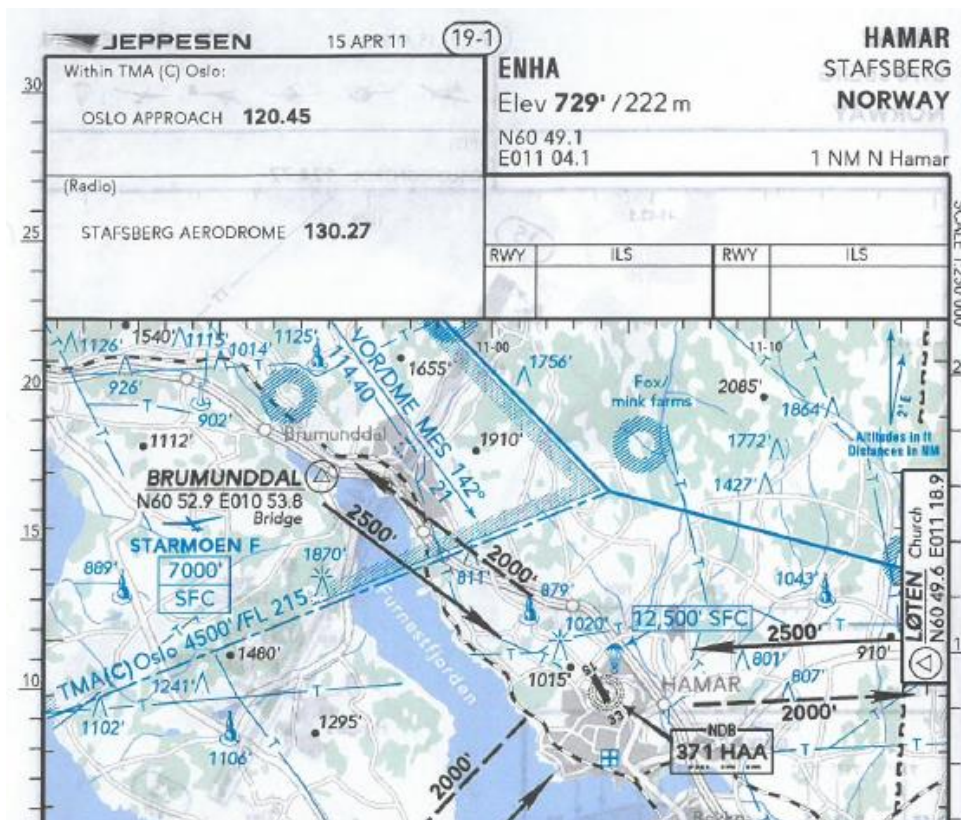
1.10.3 Innflygingskartet for Stafsberg er utgitt av Jeppesen (se figur 3). Der fremkommer at dersom man ankommer i retning fra Brumunddal inn mot landing på Stafsberg skal man holde en høyde på 2 500 ft (AMSL) inntil man påbegynner innflyging. På grunn av støyplager for naboer står det blant annet: «*Due to noise sensitive areas RWY 15 should preferably be used for DEP and RWY 33 for LDG.*»

Figur 3: Utdrag av innflygingskart. Kart: Jeppesen

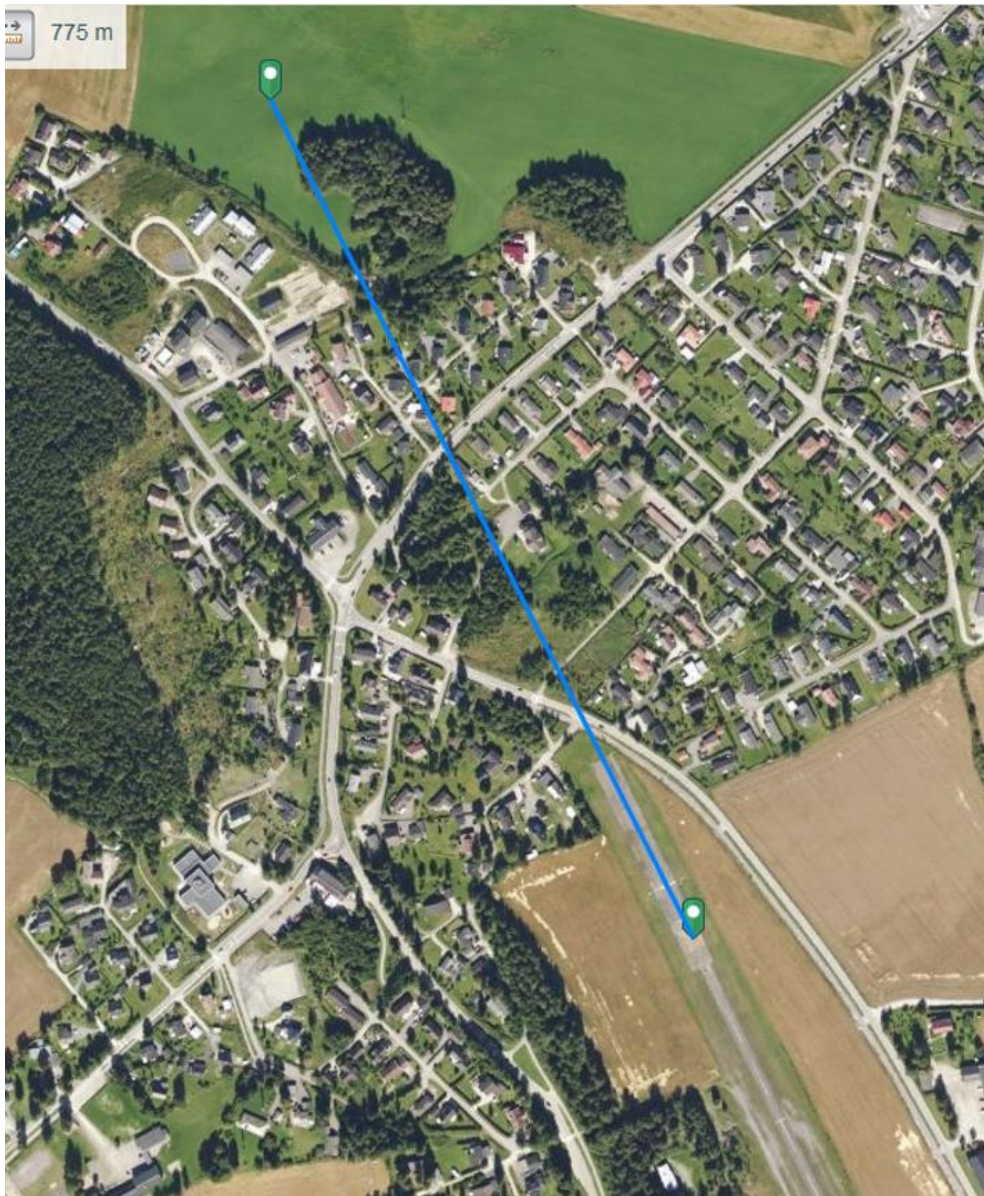
- 1.12.1.2 Som det fremkommer i figur 4, havarerte LN-ABF på en forlenget senterlinje til rullebanen på Stafsberg. Avstanden fra havaristedet til normalt settingspunkt på rullebane 15 var ca. 775 meter. LN-ABF var følgelig på en kort finale til rullebane 15 da kontroll på flyet ble tapt. På havaristedet var det ingen skrensespor (se figur 5), hvilket tyder på at LN-ABF kom bratt ned og med nesten ingen horisontal hastighet.

Figur 4: Havaristed med avstand og retning til rullebane 15 på Stafsberg. Kilde: Norge i bilder

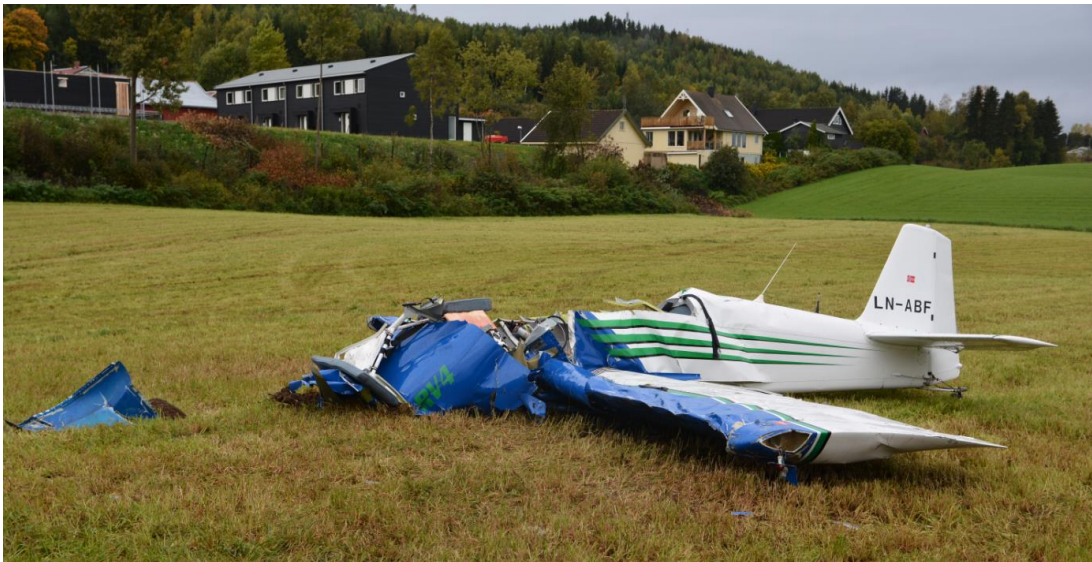
- 1.12.2.2 Skadene på vingene foran venstre og høyre drivstofftank er forenlig med anslått gjenværende mengde drivstoff (jf. pkt. 1.6.13.1). Begge drivstofftankene hadde revnet og drivstoffet rent ut i bakken.

Figur 5: Vraket. Foto: SHT

- 1.12.3.1 Flyet bar preg av at det hadde truffet bakken i bratt vinkel slik at det praktisk talt ikke var noen oppbremsingsdistanse. Flykroppen var knekt på tre steder: opp – rett bak vingen, ned – over vingebjelke og ned – ved brannskottet. Cockpit var betydelig sammentrykt og buklet i lengderetningen. Begge understellsleggene var trykt bakover og opp i vingen. Begge vingene var skadet/sammentrykt i fremkant. Ytre og indre drivstofftanker (to i hver ving) var alle revnet. Halepartiet var relativt intakt. Innfestningene av sikkerhetsbeltene tilhørende begge setene var alle intakte.

- 1.12.3.3 Skadene på flyet var i hovedsak symmetriske og tyder på at flyet hadde liten eller ingen rotasjonshastighet da det traff bakken.
- 1.12.4 Flygekontrollene (flight controls)

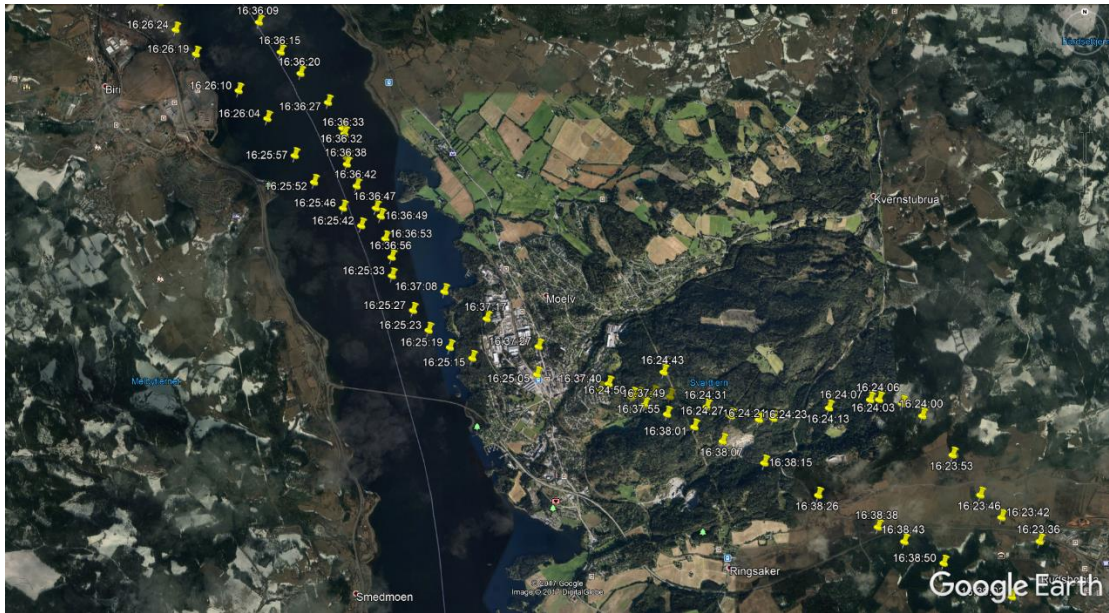
Figur 6: GPS spordata da LN-ABF passerte Moelv med posisjon- og tidsangivelser. Kilde: Data lastet ned av politiet. Kartkilde: Google

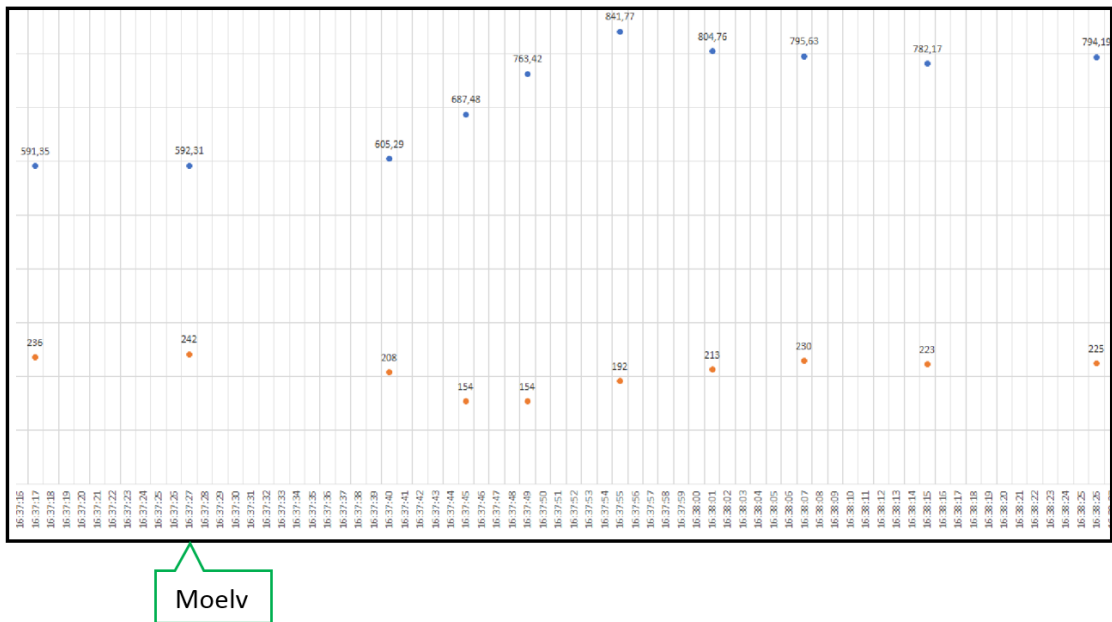
Figur 7: GPS spordata da LN-ABF passerte Moelv med høyde (blått, meter over havet) og bakkehastighet (orange, km/t). Kilde: Data lastet ned av politiet

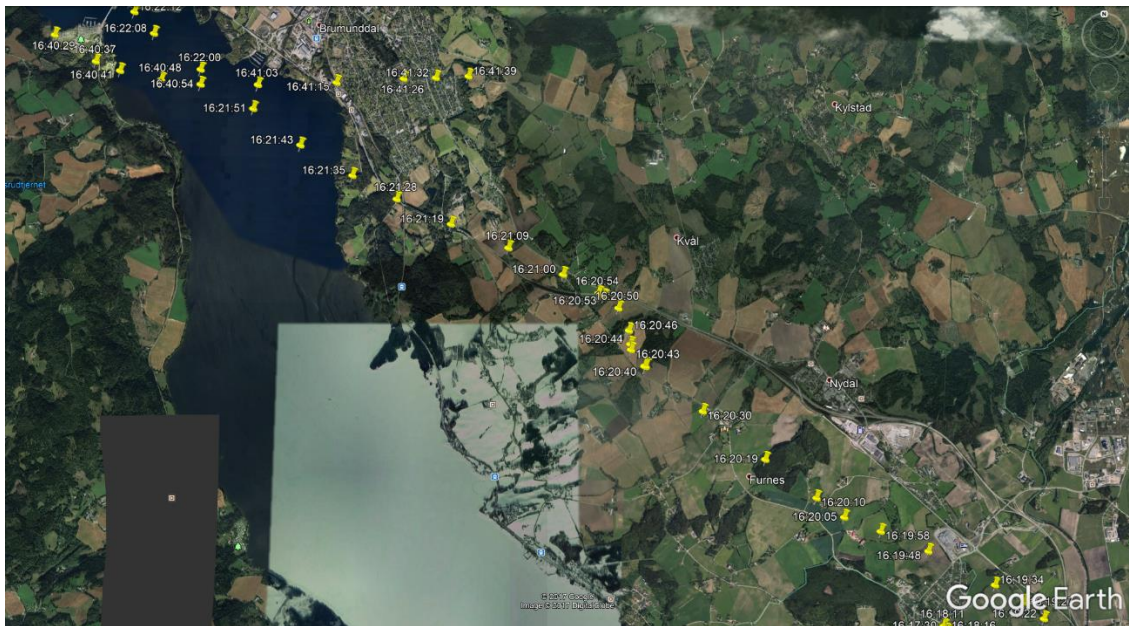
Figur 8: GPS spordata da LN-ABF passerte Brumunddal med posisjon- og tidsangivelser. Siste registrerte plott kl. 16:41:39. Kilde: Data lastet ned av politiet. Kartkilde: Google

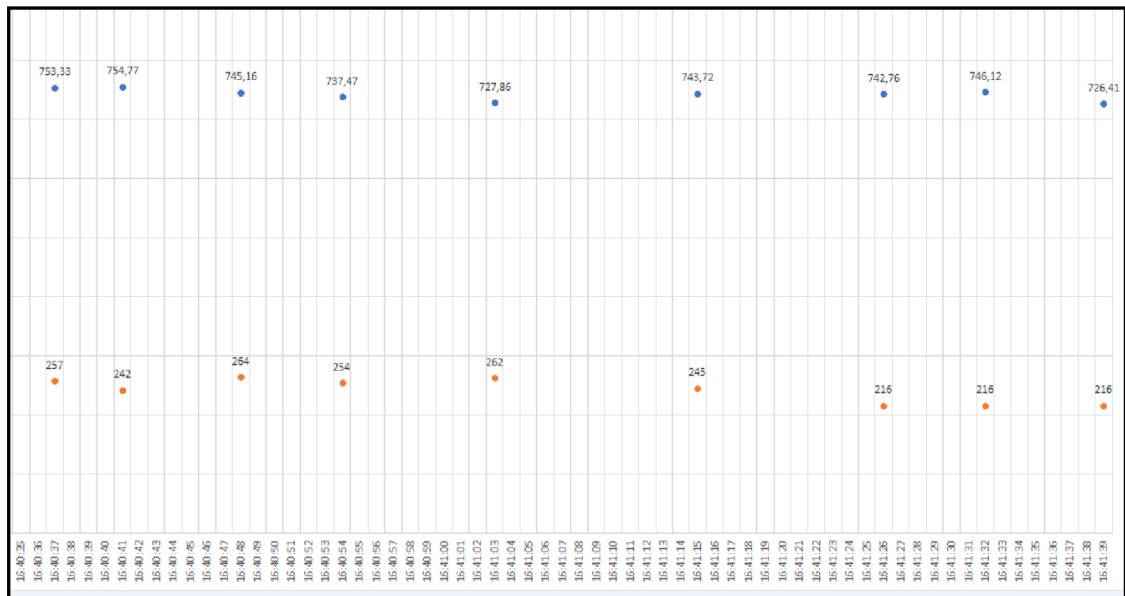
Figur 9: GPS spordata da LN-ABF passerte Brumunddal SØ med høyde (blått, meter over havet) og bakkehastighet (orange, km/t). Kilde: Data lastet ned av politiet
