RAPPORT

SL 2019/01

RAPPORT OM LUFTFARTSULYKKE I BERGEN HAVN, HORDALAND 10. MAI 2017 MED AIRBUS HELICOPTERS AS 350 B3, G-HKCN

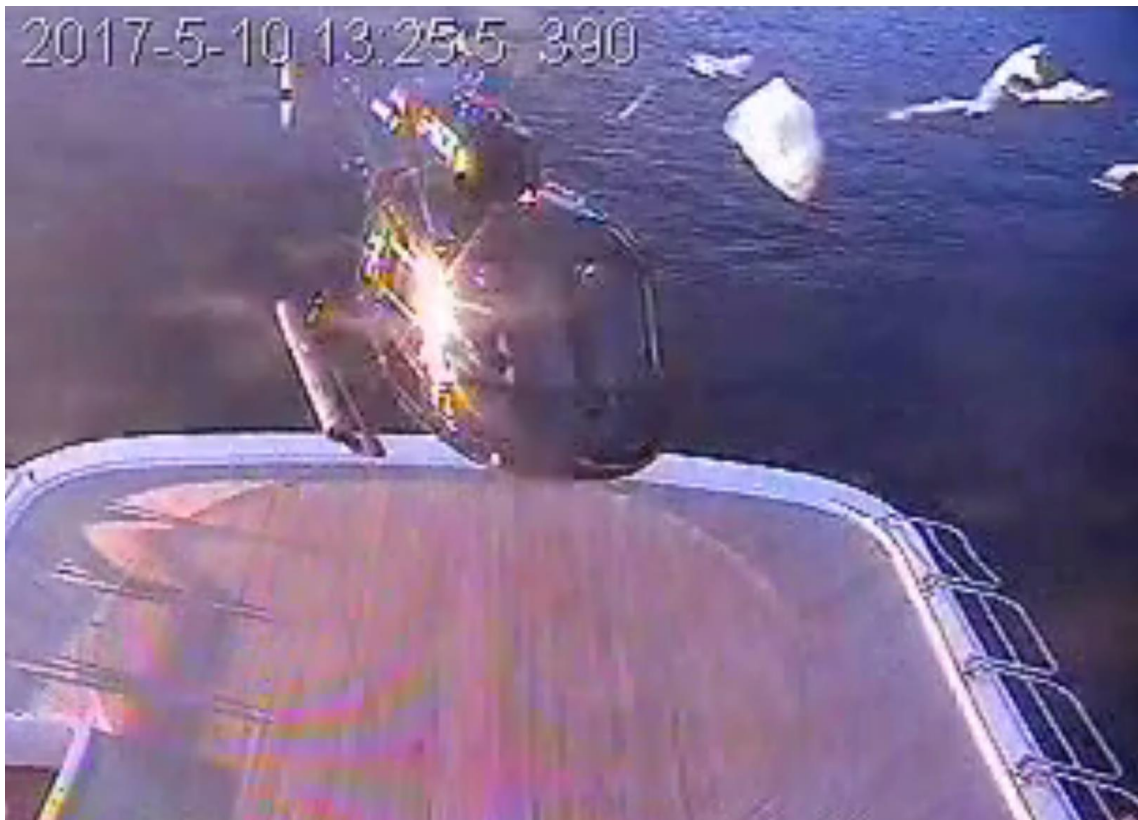
grep kontrollene og prøvde å manøvrere helikopteret bakover og til venstre for å komme vekk fra trekket som var på vei til å blåse opp i hovedrotoren av rotorvinden. Han rakk ikke dette før trekket påførte hovedrotoren store skader da det traff rotorbladene og ble revet i biter (se figur 1).

Figur 1: Helikopteret i det trekket traff hovedrotoren. Foto: CCTV M/Y Bacarella

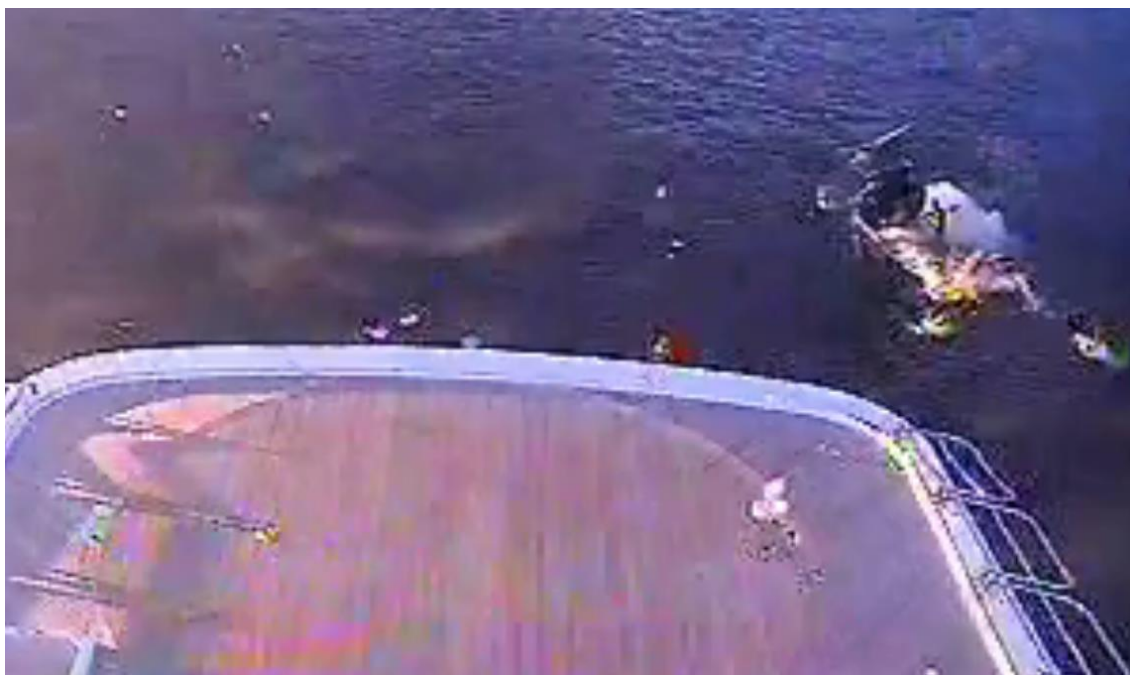
- 1.1.1.8 På grunn av skadene som hovedrotoren fikk, oppstod det store vibrasjoner i helikopteret. Dette kan sees på videoopptakene fra helikopterets Appareo 1000 registrator. Helikopteret ble ukontrollerbart etter at trekket hadde truffet hovedrotoren.
- 1.1.1.9 Både fartøysjefen og flygeren i høyre sete hadde i denne fasen hendene på kontrollene. Helikopteret havnet i sjøen litt akter og til babord (venstre) side for yachten med halen først og det veltet raskt over mot høyre før det ble liggende opp-ned (se figur 2).
- 1.1.1.10 Begge som satt i forsetene var sikret med setebelter, mens passasjeren i baksetet ikke var fastspent. Videoopptaket fra Appareo enheten viste at passasjeren blir kastet frem over midtkonsollet og høyre collective stikke.

Figur 2: Helikopteret traff sjøen med halen først. Foto: CCTV M/Y Bacarella

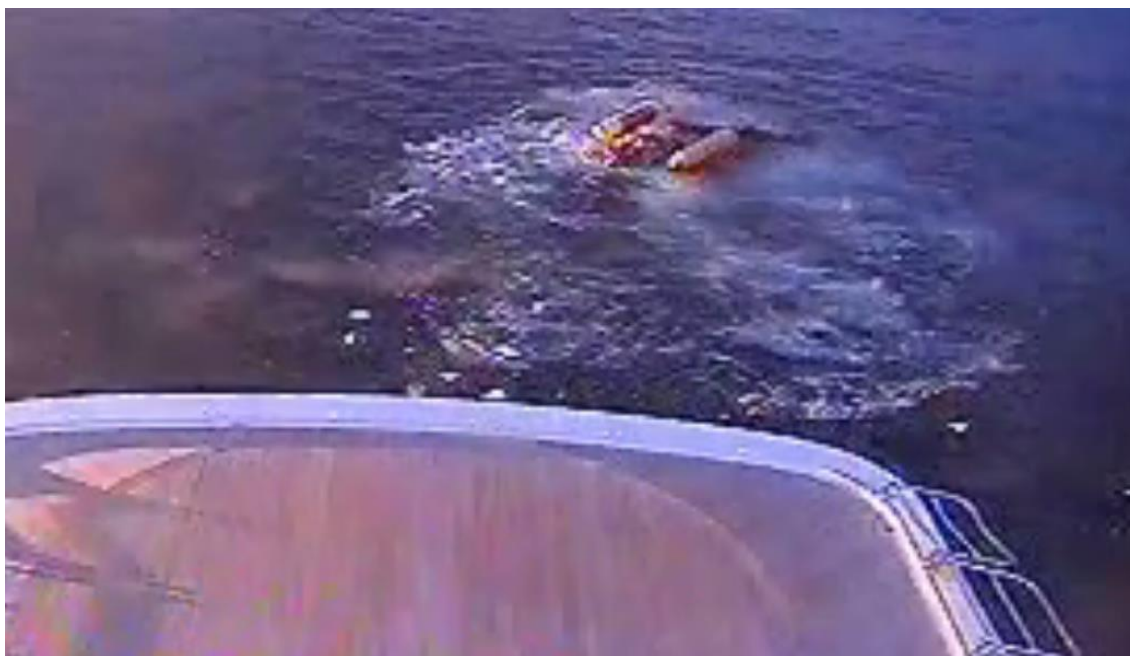
- 1.1.1.11 Fartøysjefen klarte å evakuere gjennom venstre dør, men innså at helikopteret var synkende da flottørene ikke var blåst opp. Flottørene hadde blitt armert i det de passerte kystlinjen på vei ut mot Bergen havn, men på AS 350 utløses de ikke automatisk når helikopteret havner i vannet. Han dykket inn i helikopteret og klarte å få aktivert bryteren for utløsning av flottørene på høyre collective stikke. Han forhindret derved at helikopteret sank (se figur 3).

Figur 3: Helikopteret ble flytende opp-ned ved hjelp av oppblåste flottører. Foto: CCTV M/Y Bacarella

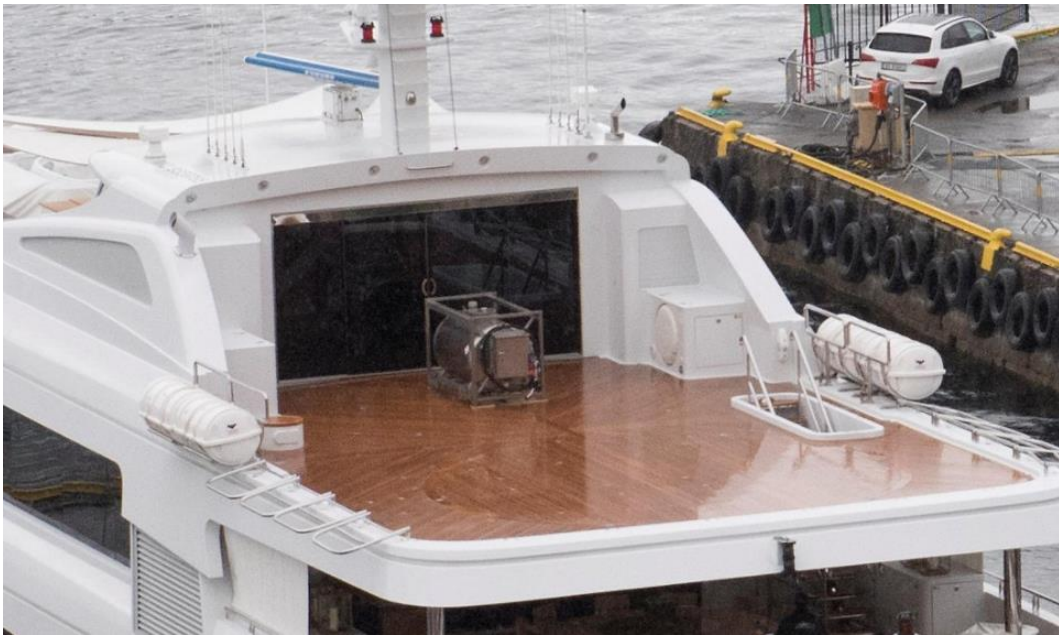
- 1.10.1.1 M/Y Bacarella hadde helidekk som var utformet med nedfellbare rekker, vimpelstang og akterlanterne. Yachtens «Helicopter Operations Manual» beskrev operasjoner med Robinson R44 og R66 helikoptre. Helikoptertypen AS 350 var ikke nevnt.
- 1.10.1.2 Selv om AS 350 B3 ikke er mye større, er tomvekten omtrent dobbelt så stor som på Robinson R44 og R66 helikoptertypene.
- 1.10.1.3 Yachten var opprinnelig ikke utstyrt med drivstofftank for etterfylling av helikoptre. På grunn av det planlagte cruiset langs norskekysten, var meningen å bruke helikopteret for sightseeing. Derfor var en drivstofftank med kapasitet på ca. 900 liter plassert på helidekket (se figur 4).

Figur 4: Helidekk M/Y Bacarella med provisorisk drivstofftank for jet fuel. Foto: Bergensavisen

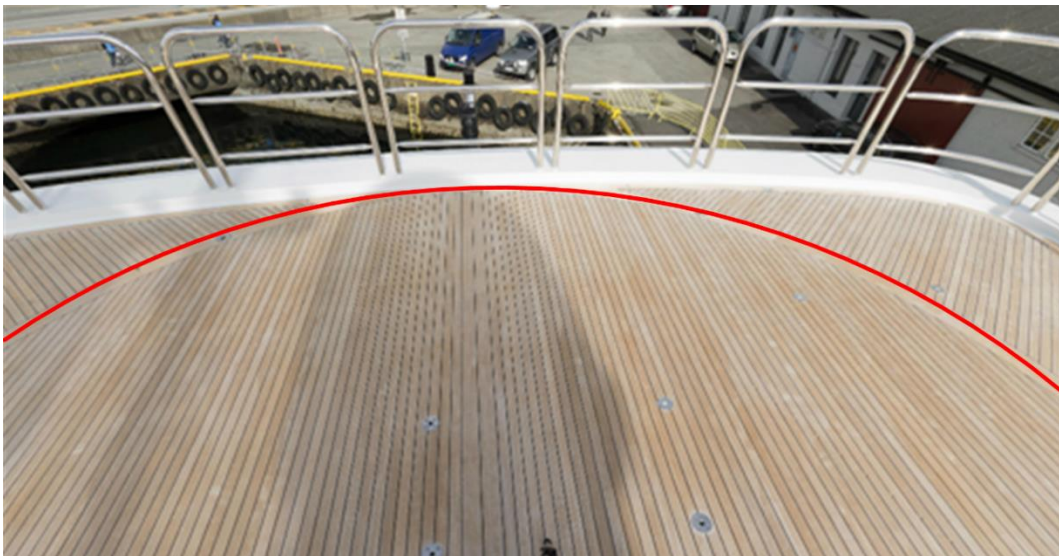
- 1.10.1.4 Etterfylling av drivstoff på helikoptre om bord var ikke beskrevet i yachtens «Helicopter Operations Manual».
- 1.10.1.5 Helidekket på M/Y Bacarella var designet for å ha mulighet til å kunne lande og ta av uten å stoppe helikopterets motor. Helidekket hadde et markert sirkulært område hvor helikopteret skulle sette seg ved landing. Halepartiet på helikopteret ville da stikke ut aktenfor helidekket (se figur 5). Hensikten var å markere et landingsområde som ga sikker avstand mellom helikopterets hovedrotor og strukturer på yachten. På denne turen som var ment å vare i 10 dager skulle G-HKCN være stasjonert på M/Y Bacarella.

Figur 5: Bakre del av helidekk "landing zone" markert i rødt. Foto: Politiet. Illustrasjon: SHT

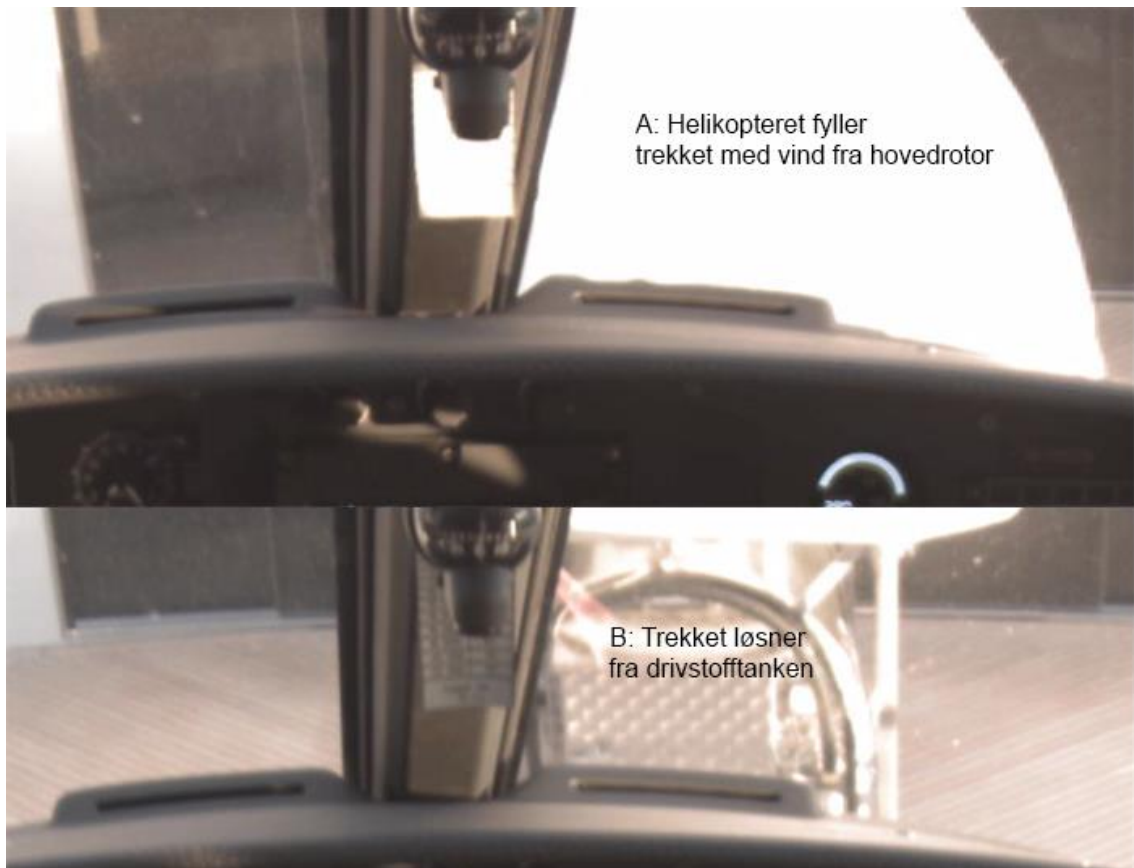
- 1.1.2.5 Trekket over jet drivstofftanken ble ikke sikret ved hjelp av maljene som var påmontert. Trekket var laget slik at det passet så stramt omkring rammen til drivstofftanken at surring av trekket ble vurdert som nødvendig kun i åpen sjø og i kraftig vind. Cruiset skulle foregå langs kysten.

Figur 6: Bildesekvens som viser trekket idet det forlater jet drivstofftanket. Foto: Helikopterets Appareo 1000 kamera

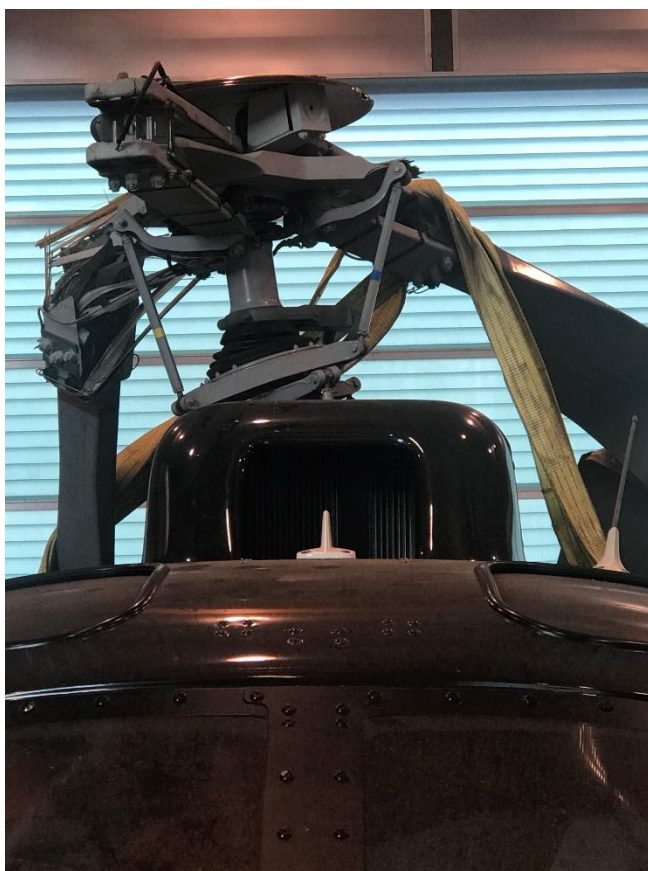
Helikopteret fikk omfattende skader. Hovedrotoren ble skadet da trekket til drivstofftanken traff forkanten på et av hovedrotorbladene. Da helikopteret traff vannet med halen først ble halebommen nesten revet av. Hovedrotoren ble ytterligere skadet av sammenstøtet med vannet. Hovedgearboksen ble på grunn av dette sammenstøtet slått mot høyre (se figur 7).

Figur 7: Hovedgearboks forskyvning. Foto: SHT

- 2.3.2 Fase 2: Helikopteret traff vannet med halen først. Dette påførte helikopterets haleparti store skader, halebommen ble nesten revet av. I det hovedrotoren traff vannet og bråstoppet, oppstod et sjokk som medførte at rotorhodets komposittnav (Starflex), «blade sleeves» og rotorbladene fikk ytterligere skader. Hovedgearboksens «suspension bars» på høyre side ble revet av, og hovedgearboksen ble slått mot høyre.

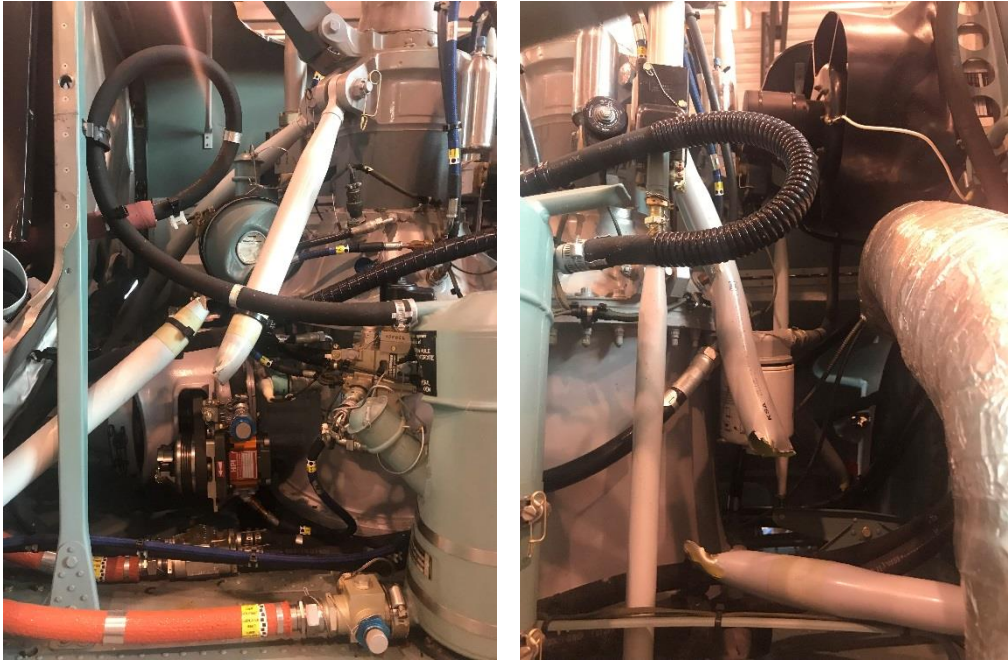
Begge «suspension bars» på høyresiden av hovedgearboksen brakk helt. De to på venstre side ble bøyd (se figur 8).

Figur 8: Fremre og bakre «suspension bar» på høyre side av hovedgearboks. Foto: SHT

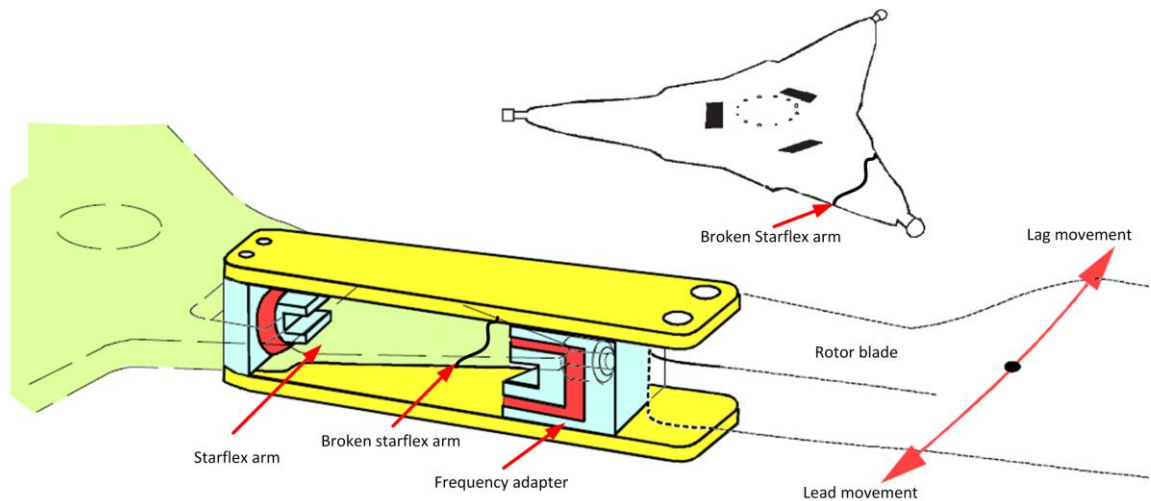
- 2.3.1 Fase 1: Da trekket over drivstofftanken traff hovedrotoren, ble denne skadet slik at det oppstod kraftige vibrasjoner. Vibrasjonene kunne observeres på Appareo 1000 videoopptaket fordi det oppstod uskarphet i bildene. Denne typen skader er kjent fra andre ulykker som er forårsaket av at plastikkflak, presenninger eller «big bags» blåser opp og gjennom hovedrotoren og derved treffer forkanten av et hovedrotorblad⁶. Armene på Starflex (hovedrotorens komposittnavn) er utsatt for skader påført av sjokk som forårsakes av at slike materialer treffer det rotorbladet som er festet til den berørte Starflexarmen. I andre tilsvarende ulykker har den berørte Starflexarmen brukket av. En avbrekt Starflexarm vil resultere i at rotorbladet kan få store bevegelser i horisontalplanet (lead/lag) siden «frequency adapter» nå ikke er festet til Starflexarmen. Konsekvensen er stor ubalanse i hovedrotoren, noe som medfører kraftige vibrasjoner. Det er stor sannsynlighet for for å miste kontroll over helikopteret i slike tilfeller (se figur 10).

Figur 10: Effekt av brukket Starflexarm. Illustrasjon: SHT/Airbus Helicopters
