RAPPORT

SL 2019/02

RAPPORT OM LUFTFARTSULYKKE PÅ SKOGN FLYPLASS 25. MAI 2018 MED AIRBUS HELICOPTERS EC 120 B, LN-OTO

Avgitt dato: 20.02.2019
SL Rapport: 2019/02

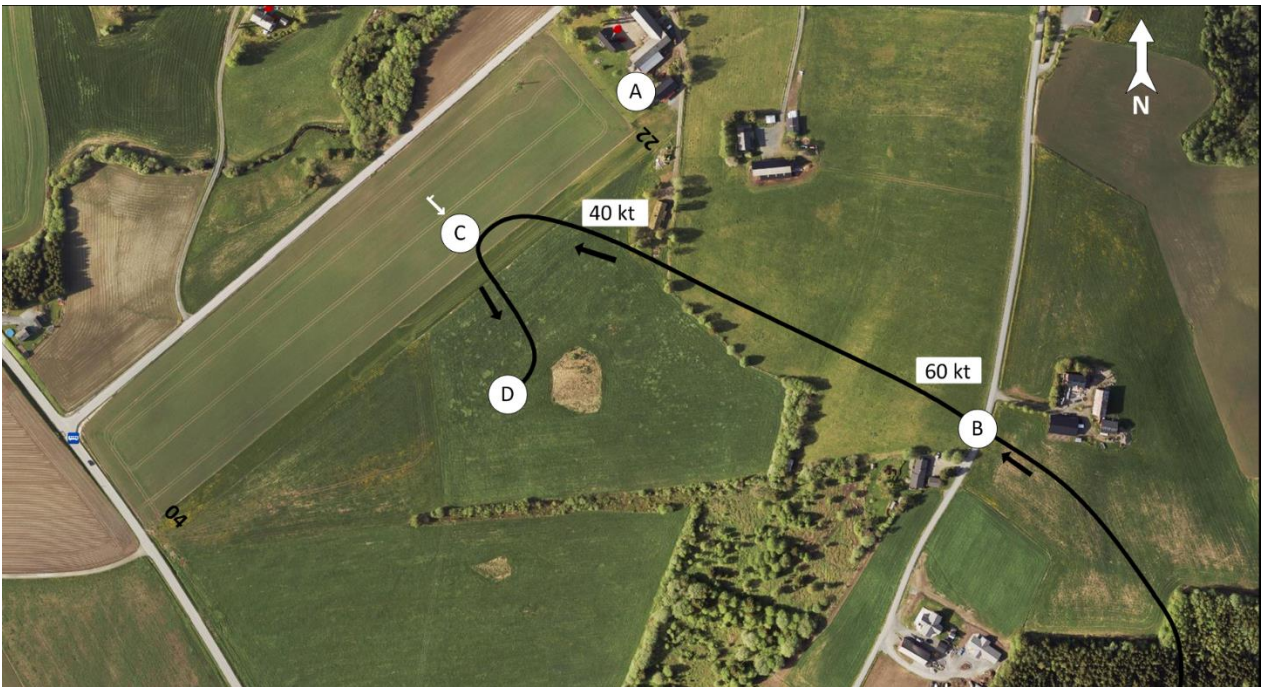
Under innflygingen oppfattet fartøysjefen at vinden hadde snudd. Han kan ikke erindre hvor stort utslag han så på vindpølsa, men at den indikerte at han kom inn i medvind. Han avbrøt derfor innflygingen og tok en venstre sving utover jordet, i den hensikt å fly en runde sørover for så å etablere ny innflyging vest for flystripa (se figur 1).

Et lokalkjent vitne, med flygerbakgrunn, sto foran klubbhuset (punkt A i figur 1) og så helikopteret starte nedstigning i fra sørøst (punkt B i figur 1, jf. vitnes utsagn). Vitnet har fortalt Havarikommisjonen at han så helikopteret komme innover mot flystripa i en høyde på ca. 20-30 m, jf. høyde på nærliggende trær. Han oppfattet at helikopteret krysset flystripa i lav høyde og lav hastighet, i retning mot vindpølsa (punkt C i figur 1). Fartøysjefen mener imidlertid at innflygingstraseen lå lengre nord enn hva figur 1 indikerer, og at han svingte til venstre rett over flystripa og at han ikke krysset denne.

Figur 1: Oversiktsbilde over Skogn flyplass med gressdekket skrånende flystripe med rullebaneretning 04-22. Et lokalkjent øyenvitne befant seg ved klubbhuset (punkt A). Svart rutemarkering viser hvordan han oppfattet at LN-OTO ble fløyet, etter at fartøysjefen først hadde gjennomført en rekognoseringsrunde over flystripa. LN-OTO hadde påbegynt innflyging fra sørøst (ca. i punkt B) og holdt en hastighet på ca. 60 kt. Vindpølsa er plassert i punkt C. Vindretning observert av vitnet er angitt med hvit pil. Havaristedet er markert med punkt D. Kart: Norgeskart. Illustrasjon: SHT

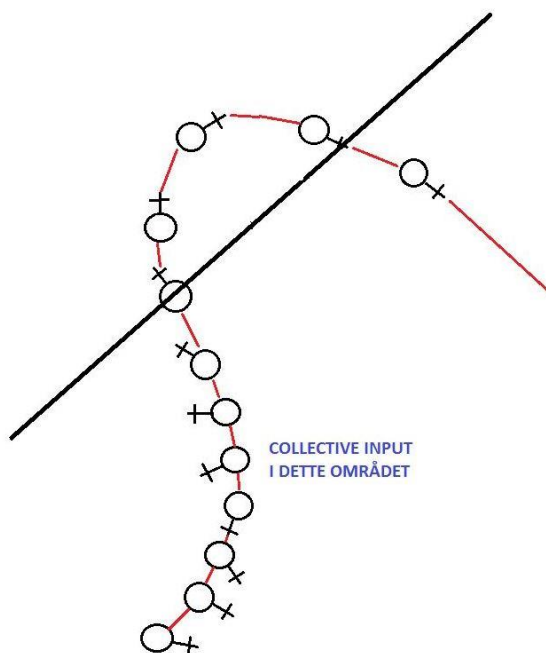
Like etter at fartøysjefen hadde krysset tilbake over flystripa, begynte helikopteret å dreie mot venstre (se figur 2). Han har forklart at han trykket høyre pedal, uten at det ga særlig effekt. Han trakk collective, men helikopteret fortsatte å dreie rundt og sank ned mot bakken. Fartøysjefen hørte en alarm som han oppfattet som «*low RPM alarm*», men som senere undersøkelser viste seg å være alarmen for «*over torque*».¹ Helikopteret driftet mot venstre, traff bakken med venstre meie først og tippet over på siden.

Figur 2: Skisse av helikopterets bevegelser forut for havariet basert på fartøysjefens og øyenvitnets forklaring. Den svarte streken markerer kun retningen på rullebanen.

Like etter at fartøysjefen hadde krysset tilbake over flystripa begynte helikopteret å dreie ukontrollert til venstre rundt sin egen akse, slik figur 2 viser. Fartøysjefen lyktes ikke å stoppe dreiningen ved bruk av høyre pedal. Helikopteret var relativt lett så Havarikommisjonen anser ikke «settling with power» som en aktuell faktor. I den grad vinden påvirket helikopteret ville værhaneeffekten ha vært negativ i den initiale dreiningen og positiv i siste fase av flygingen, før helikopteret havarerte.

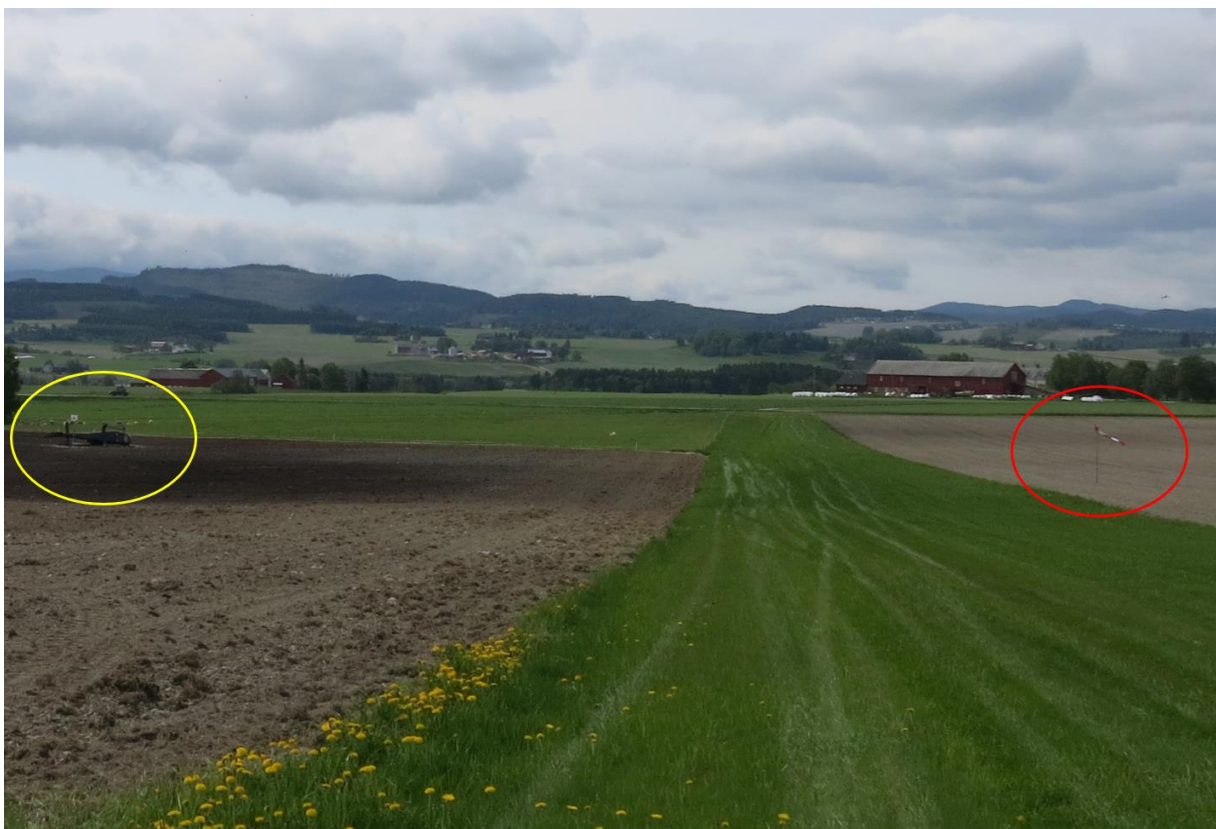
Figur 3: Rullebanen på Skogn er 500 m lang og er omgitt av dyrket mark. Bildet er tatt dagen etter ulykken, i rullebaneretning 22. Havaristedet er markert med gul ring og vindpølsa på vestsiden er markert med rød ring. Foto: SHT

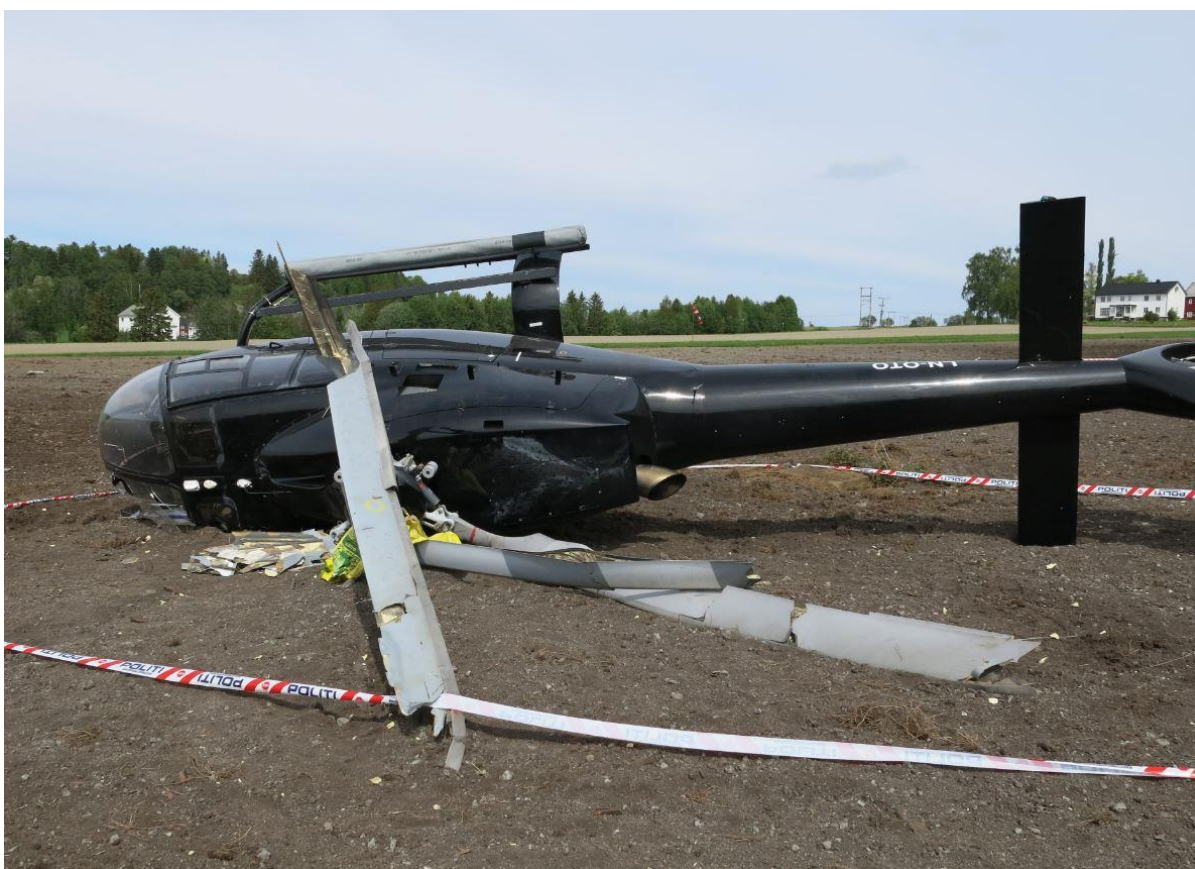
Figur 4: Helikoptervraket, LN-OTO. Foto: SHT

Det ble påvist at LN-OTO hadde strukturelle skader som følge av havariet: Samtlige fire hovedrotorblader satt fast i rotorhodet, men de var knekt og innfestingen i rotorhodet var skadet. Det var spor fra rotorblad på skrogets høyre side. Alle fire suspension bars mellom skrog og hovedgearboks var korrekt festet, men var deformerte. Utvendige skrapemerker var synlig på halerotor-aksling, noe som viste at den hadde rotert under havariet. Venstre cockpitvindu var knust.
