# RAPPORT

SL 2019/04

## RAPPORT OM LUFTFARTSULYKKE VED ÅNGARDSVATNET, OPPDAL KOMMUNE 26. FEBRUAR 2017 MED DYN AERO MCR 4S, LN-DLH

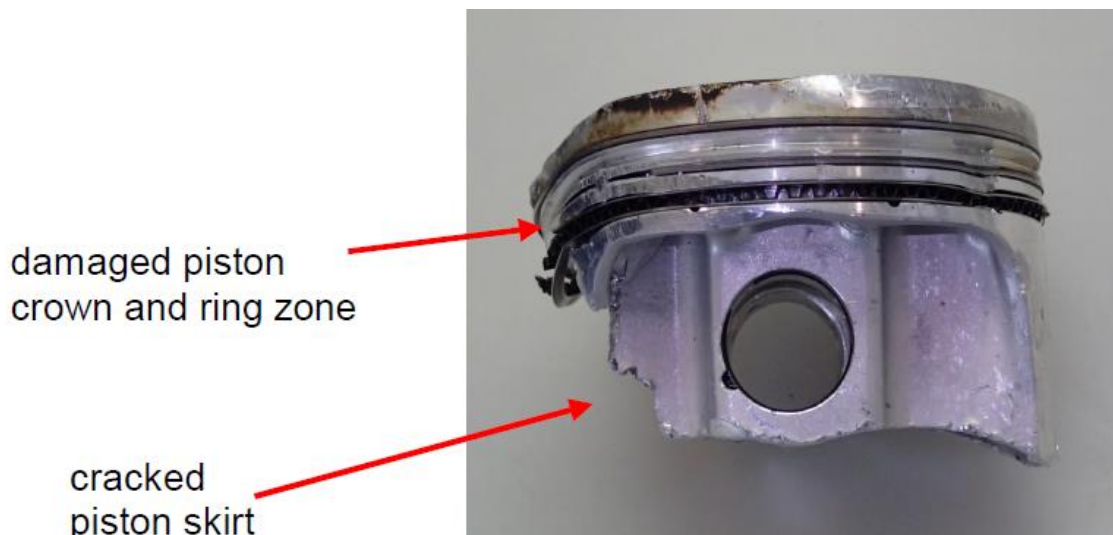
Stempelringene og stempelringsporene på stempel nr. 2 bar ikke preg av å ha vært utsatt for unormalt høye temperaturer. Omkretsen på stempeltoppen bar preg av polering som et resultat av at stempellet hadde beveget seg skjevt i sylindren etter at stempelskjørtet hadde brukket av.

Figur 6: Skader på stempel nr. 2. Kilde: Rotax

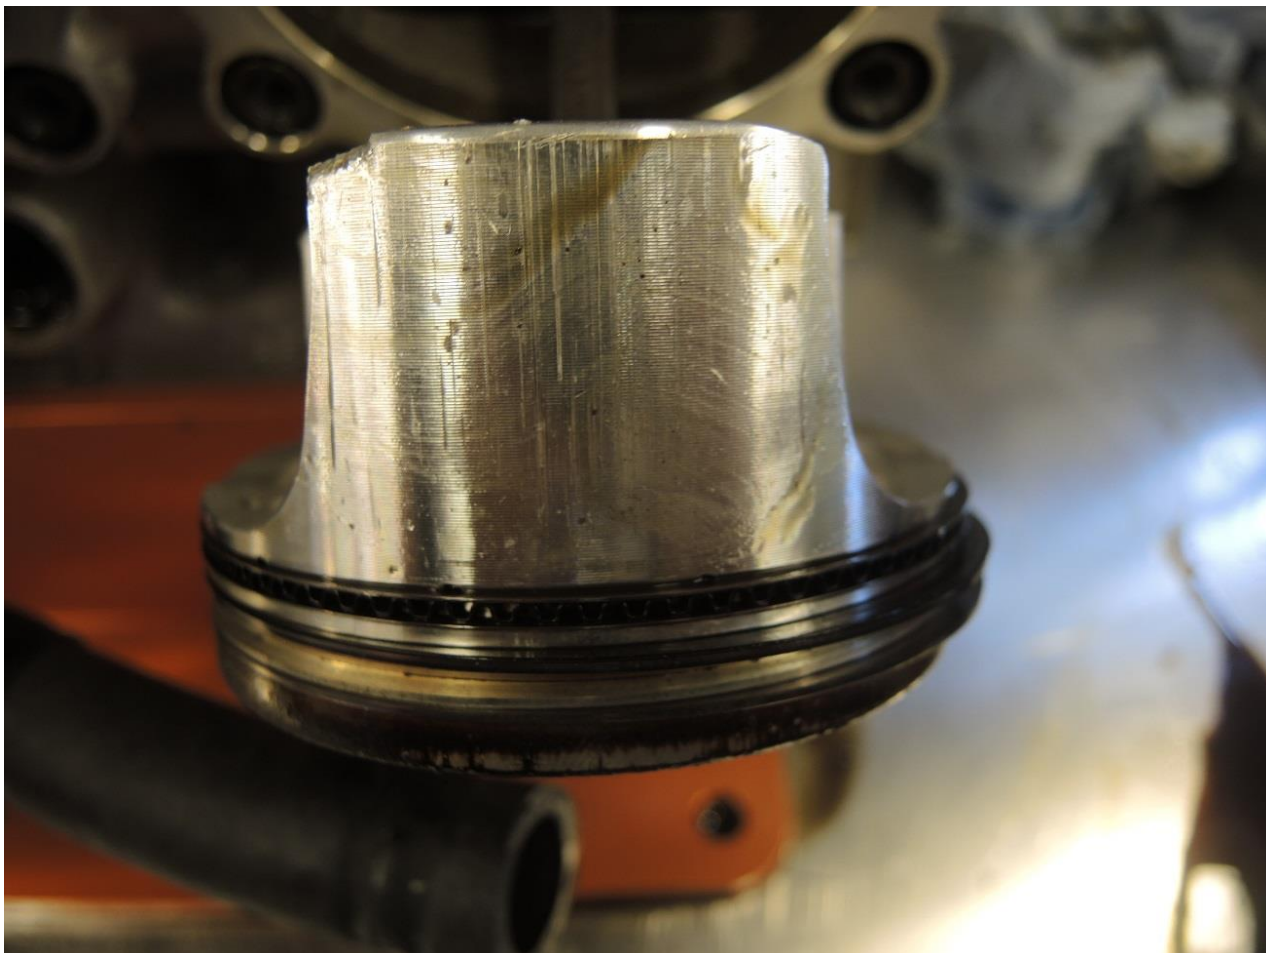
Det hadde oppstått riss på stempelskjørtene på alle fire stempler. Omfanget av riss kan tyde på at de er forårsaket av metallfragmenter som ble slått løs av den avbrukne råden til stempel nr. 2 (se figur 7).

*Figur 7: Riss i stempelskjørtet på et av stemplene. Foto: SHT*

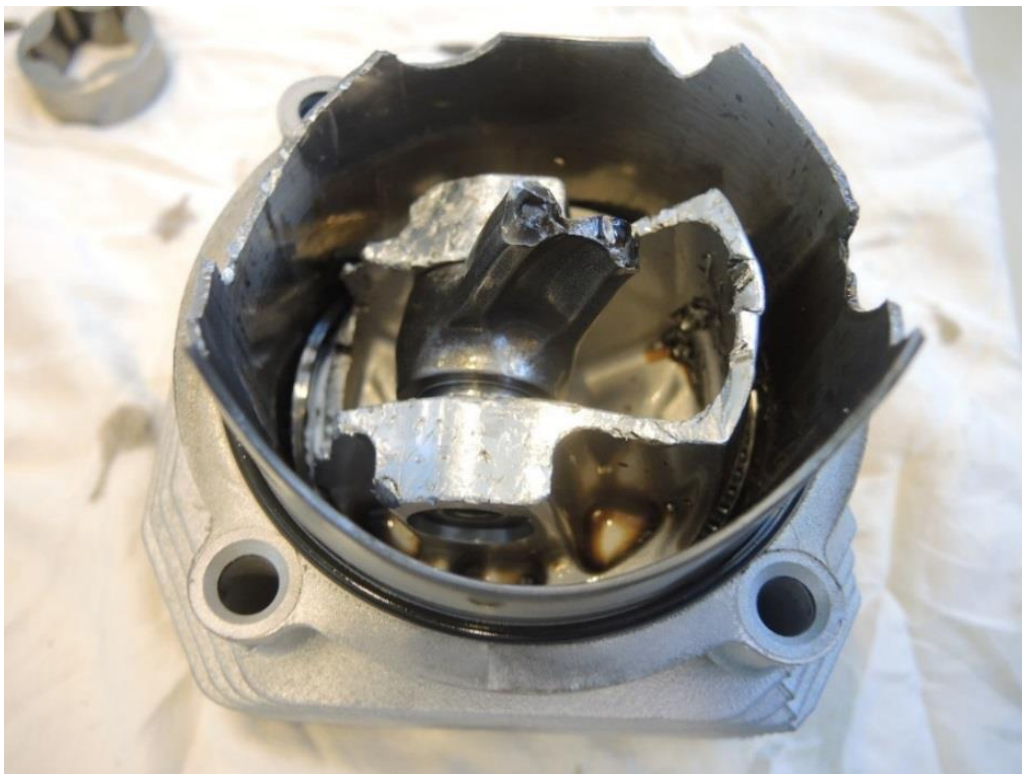
Sylindre, cylindertopper, stempler, veivaksling med råder og kamaksel ble senere bragt til motorfabrikanten Rotax for videre undersøkelse. Denne undersøkelsen viste at den brukne stempelråden hadde slagmerker i bruddsonen som indikerte at motoren hadde gått litt på tre sylindre etter at stempelet i sylinder nr. 2 hadde satt seg fast. Den nedre delen av sylinder 1 og 2 hadde fått avslått biter av nedre del av sylinderveggene. Dette var sekundærskader som oppstod etter at råden i sylinder nr. 2 brakk (se figur 8). Avslåtte fragmenter ble spredd rundt i veivhuset.

Figur 8: Sylindere nr. 2 med stempel og øvre del av råde. Foto: SHT

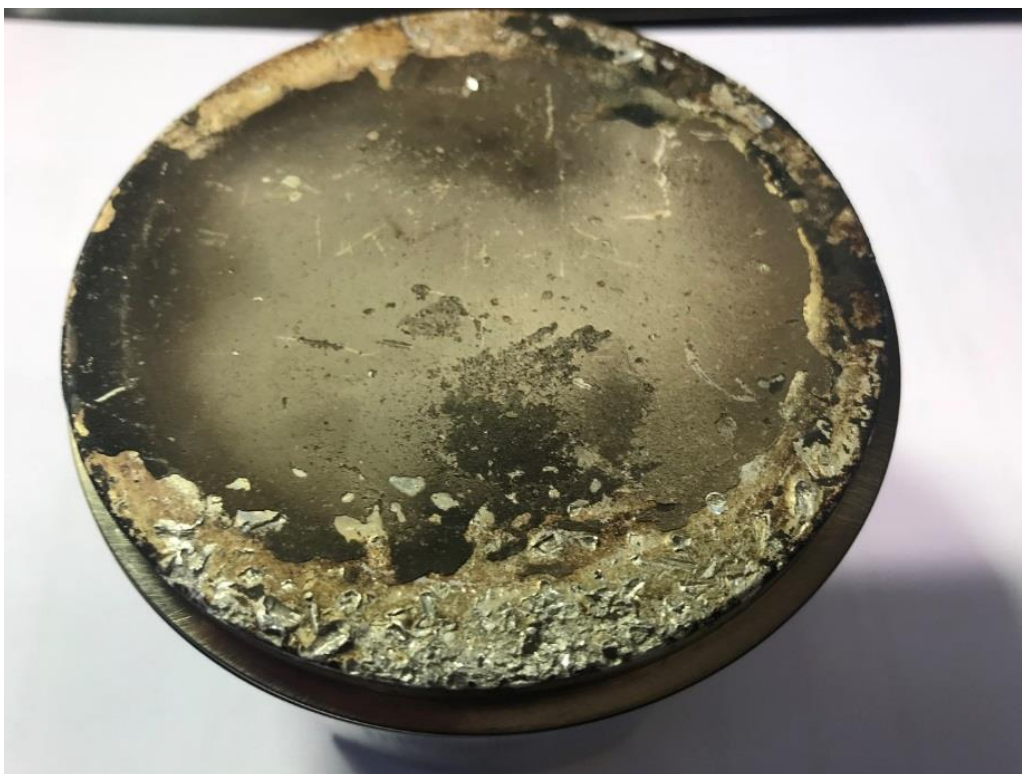
Det ble funnet merker på stempeltopper og sylindertopper som kunne tilsi at det hadde oppstått detonasjoner eller at fremmedlegemer hadde kommet inn i sylindrene mens motoren gikk. En nærmere undersøkelse viste at fragmenter hadde kommet inn i sylindrene mens motoren gikk. Spesielt stempel nr. 4 hadde markante skader (se figur 9 og figur 10).

Figur 9: Skader i stempelkrone på stempel nr. 4. Foto: SHT

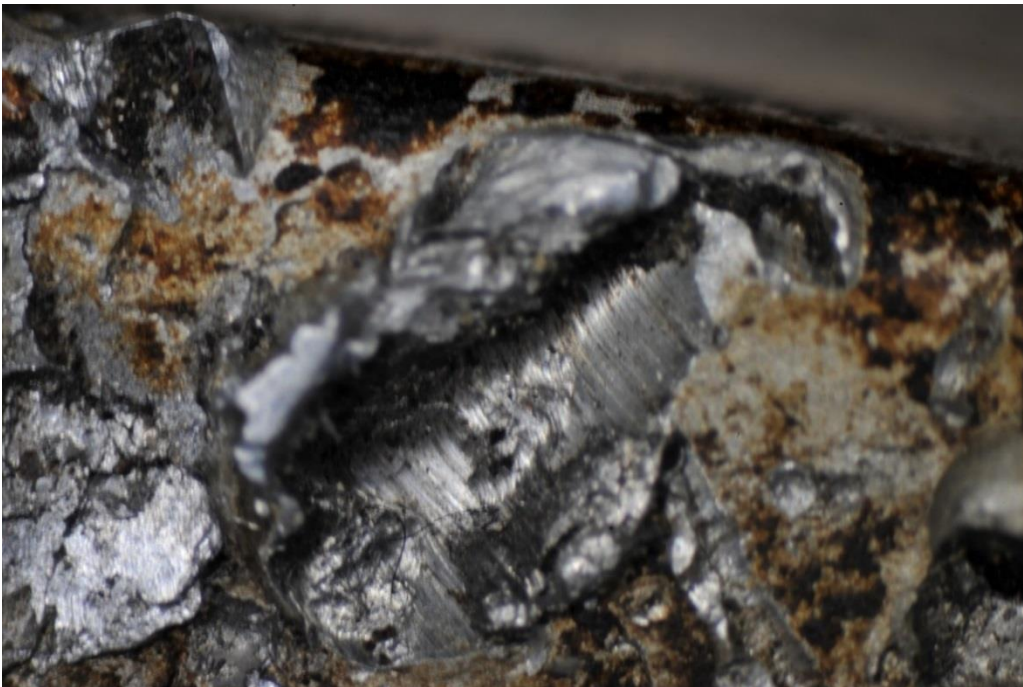
Figur 10: Spor etter fremmedlegemer på stempeltopp på sylinder nr. 4. Foto: SHT/FOLAT

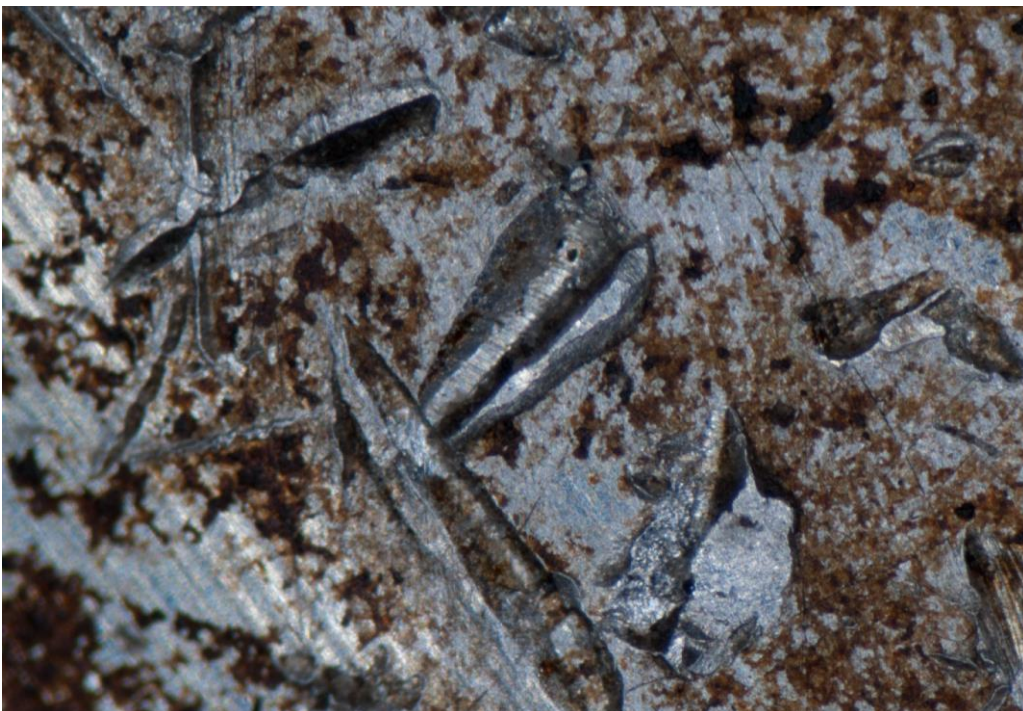
EDS<sup>1</sup> analyse ved SEM<sup>2</sup> mikroskopering viste at fragmentene som ble funnet i den mest skadede stempeltoppen (stempel nr. 4) hovedsakelig besto av jern (se figur 12). Det har ikke vært mulig å fastslå hva som har forårsaket at disse fragmentene har kommet inn i sylindrene. Tilsvarende skader ble funnet på toppen av stempel nr. 2, det ødelagte stampelet (se figur 11).

Figur 11: Skader på stempeltopp på sylinder nr. 2. Foto: SHT

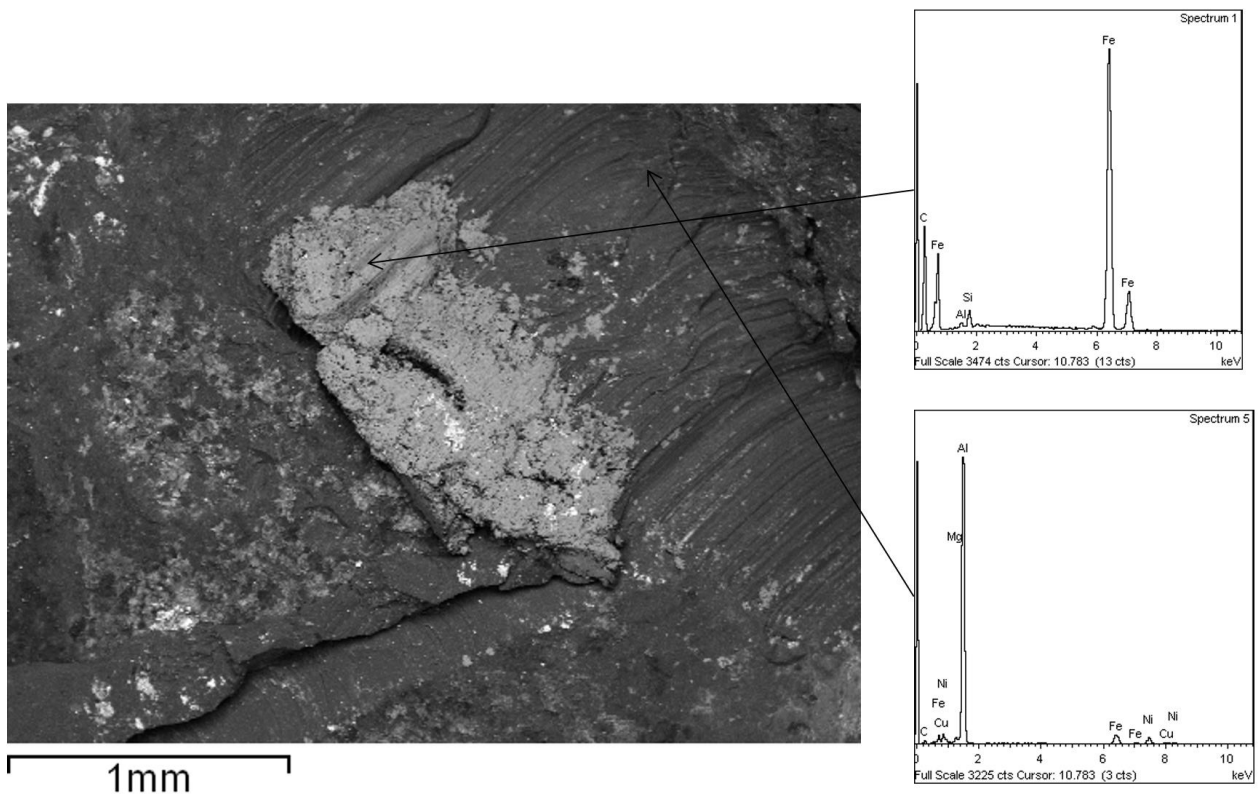
Figur 12: SEM mikroskopering og EDS spektrum av partikler på stempelkrone på stempel nr. 4.  
Foto/illustrasjon: SHT/FOLAT

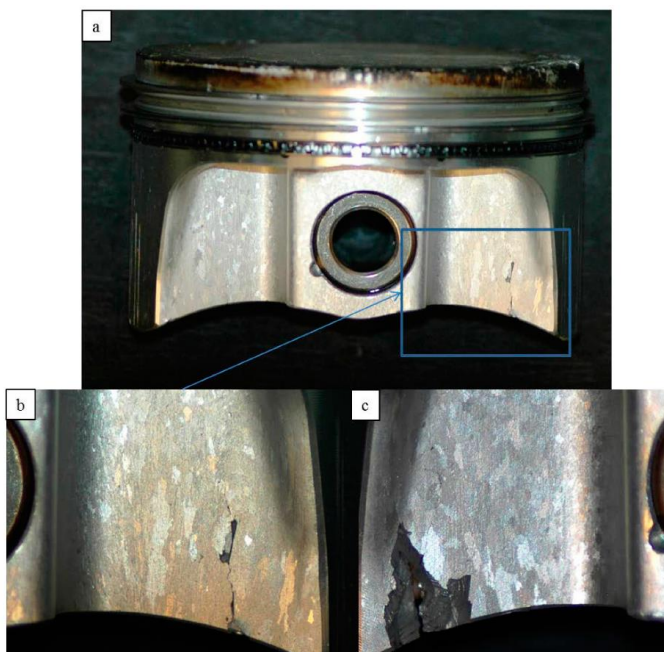
Det ble funnet sprekker på forsterkningene som støtter stempelskjørtene. Hullene som kryssboltene er montert i er plassert ca. 1 mm fra midtlinjen på stemplene. Disse sprekken hadde oppstått på samme side på alle fire stempler (se figur 13). Det ble undersøkt om stemplene kunne ha vært montert i feil retning i forhold til tilsvarende asymmetri på originale Rotax stempler. I stempelkronen på Rotax stempler er det slått inn en pil som viser hvilken retning stemplene skal monteres i. Big Bore stemplene var installert på tilsvarende måte som de originale Rotax stemplene.

Figur 13: Sprekker i forsterkningene for stempelskjørtene i et av stemplene. Foto: SHT/FOLAT

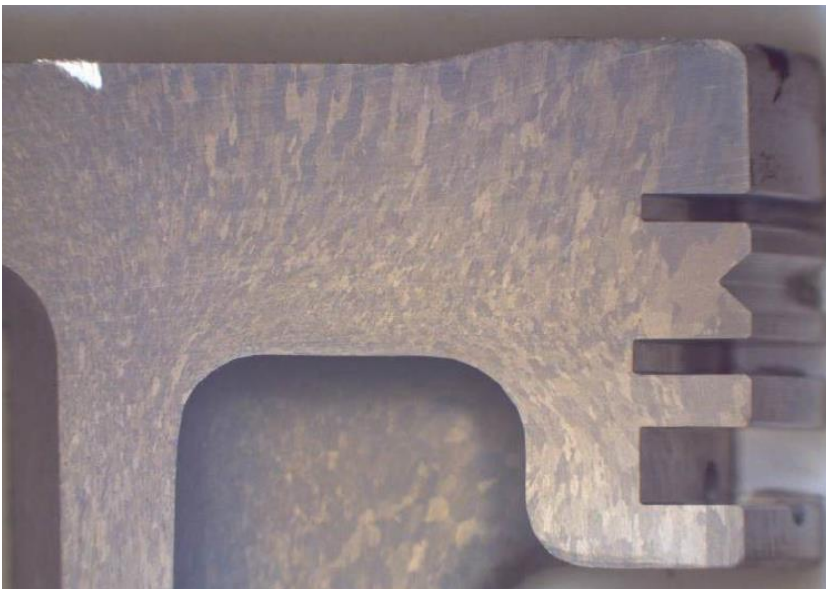
En metallurgisk undersøkelse utført av FOLAT viste en grov granulær struktur i stempelet. Slik struktur oppstår i dette materialet ved en temperatur på over 300 °C. Stemplene var smidd og laget av AA2618 legering. I følge Rotax vil ikke driftstemperaturen i dette området i stemplene overstige 170 °C. I følge FOLAT er det sannsynlig at den grove granulære strukturen i materialet oppstod i produksjonsprosessen (se figur 17). Dette ble også bekreftet av firmaet som produserte stemplene for EdgePerformance.

Figur 17: Grov granulær struktur i stempler. Foto: Rotax

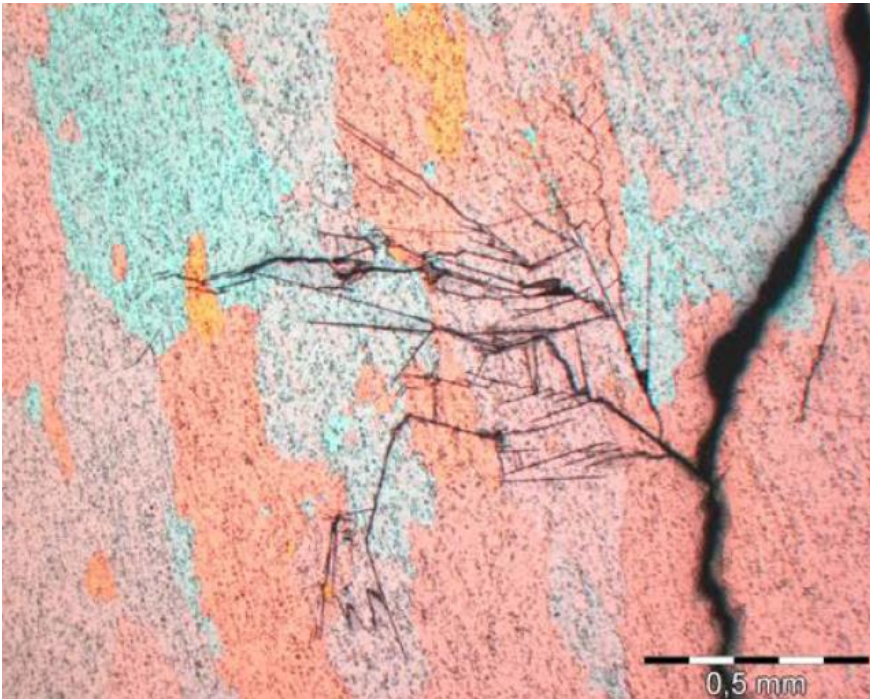
Denne strukturen vil svekke materialets mekaniske egenskaper. Det ble funnet intergranulære brudd på samme sted i alle fire stemplene. Det har også oppstått transgranulære knusningsskader i materialet, noe som indikerer at strukturen nær bruddflatene har vært utsatt for kompressive krefter (se figur 18).

Figur 18: Transgranulære knusninger i stempelmaterialiet. Foto: SHT/FOLAT

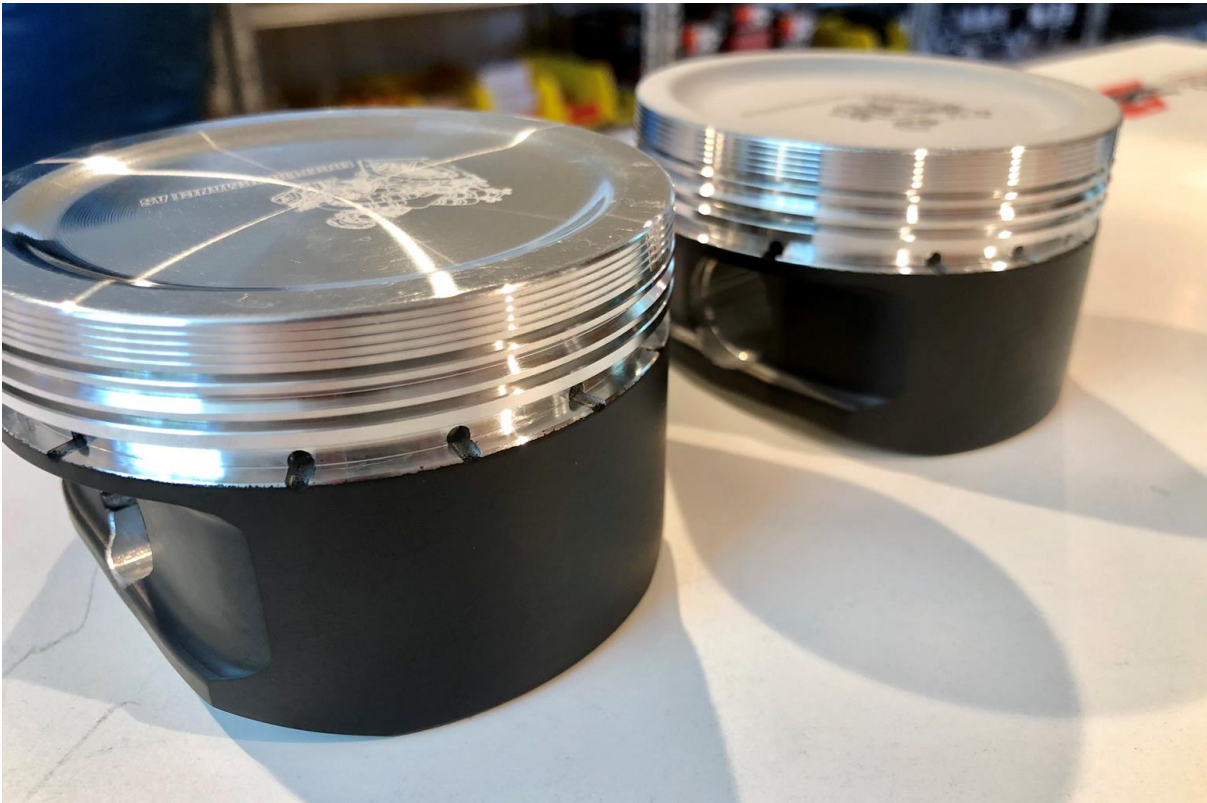
Figur 19: Nytt design på «Big Bore» stempler. Foto: EdgePerformance

Det eksisterer nå et nytt design på stemplene som EdgePerformance leverer. Stempelskjørtet har fått større areal og tykkere vegger, og stemplene er belagt med teflon og keramisk belegg nedenfor stempelingene (se figur 19) for å redusere friksjonen mellom stempelskjørt og sylindervegger. Dette designet, slik SHT vurderer det, er ment å være bedre i stand til å absorbere de kreftene som stempelenes laterale bevegelser i sylindrene genererer.
