RAPPORT

SL 2019/08

RAPPORT OM LUFTFARTSULYKKE 10 KM NORDVEST FOR GRIMSTAD, AUST-AGDER 21. JUNI 2018 MED HUGHES HU 369 D, OH-HNX OPERERT AV HELIWEST OY

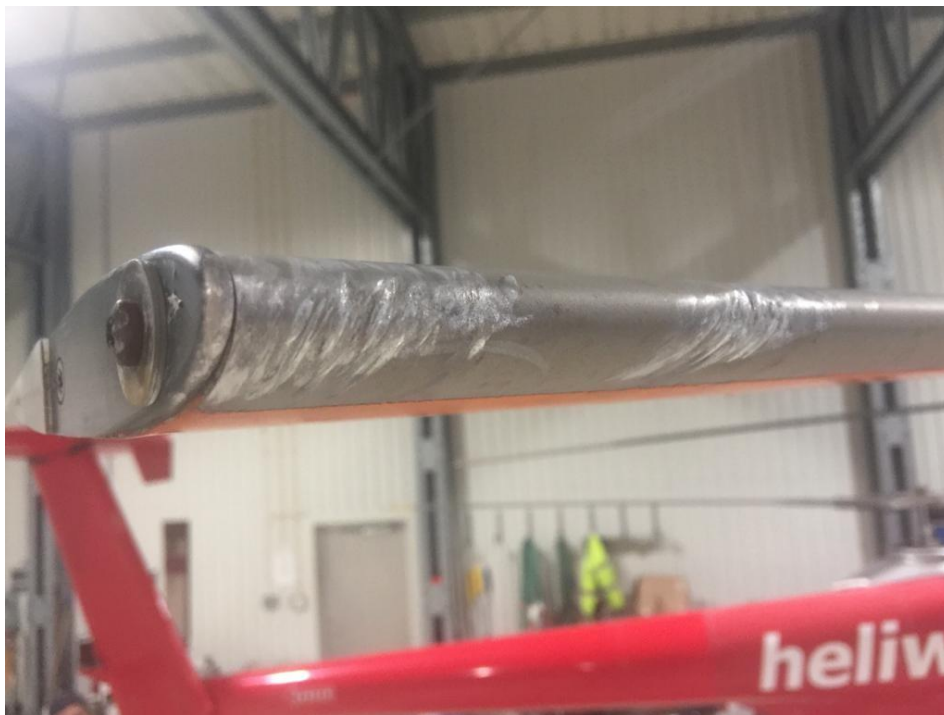
- 1.1.8 Nærmere undersøkelser av helikopteret viste skade på tippene på tre rotorblader. Det ble klart at helikopteret hadde kuttet samtlige tre ledere på en 132 kV kraftlinje tilhørende Agder Energi Nett.

Skader på tippene på tre hovedrotorblader medførte at samtlige fem hovedrotorblader måtte byttes. Skadene på hovedrotoren utløste også krav til omfattende utskiftninger og overhalinger av komponenter i hovedrotoren, hovedrotorens drivlinje og motoren.

Figur 1: Skadene på tippen av det ene rotorbladet. Foto: Heliwest

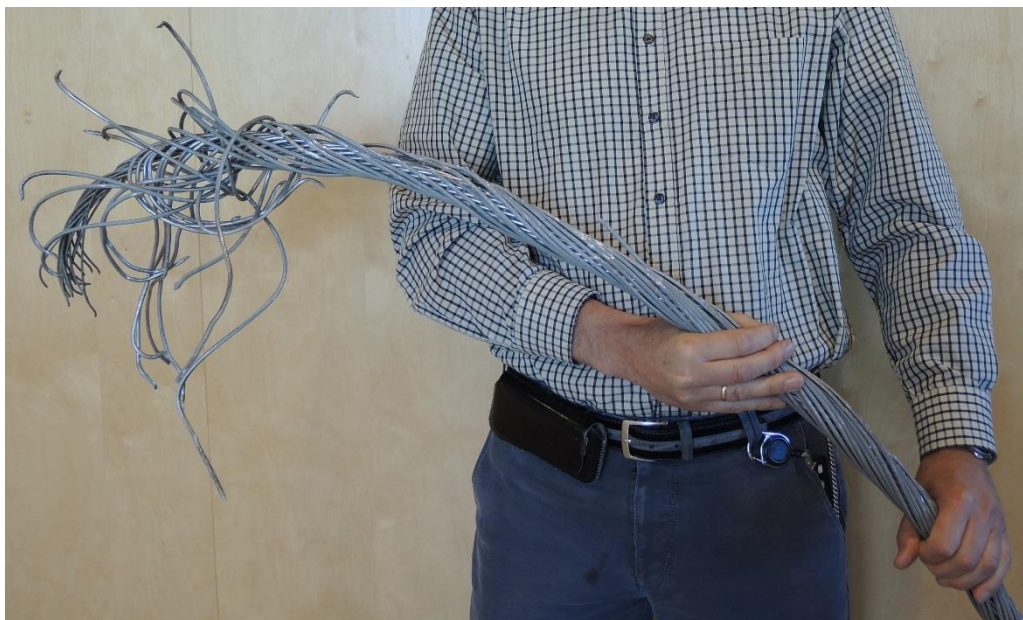
- 1.4.1 Samtlige tre ledere ble kuttet på 132 kV linjen tilhørende Agder Energi Nett. Hver linje var 30 mm tykk og besto av en 10 mm tykk spunnet stålkjerne omkranset av kordeller av aluminium.

Figur 2: Enden av en av de strømførende lederne som ble kuttet. Foto: SHT

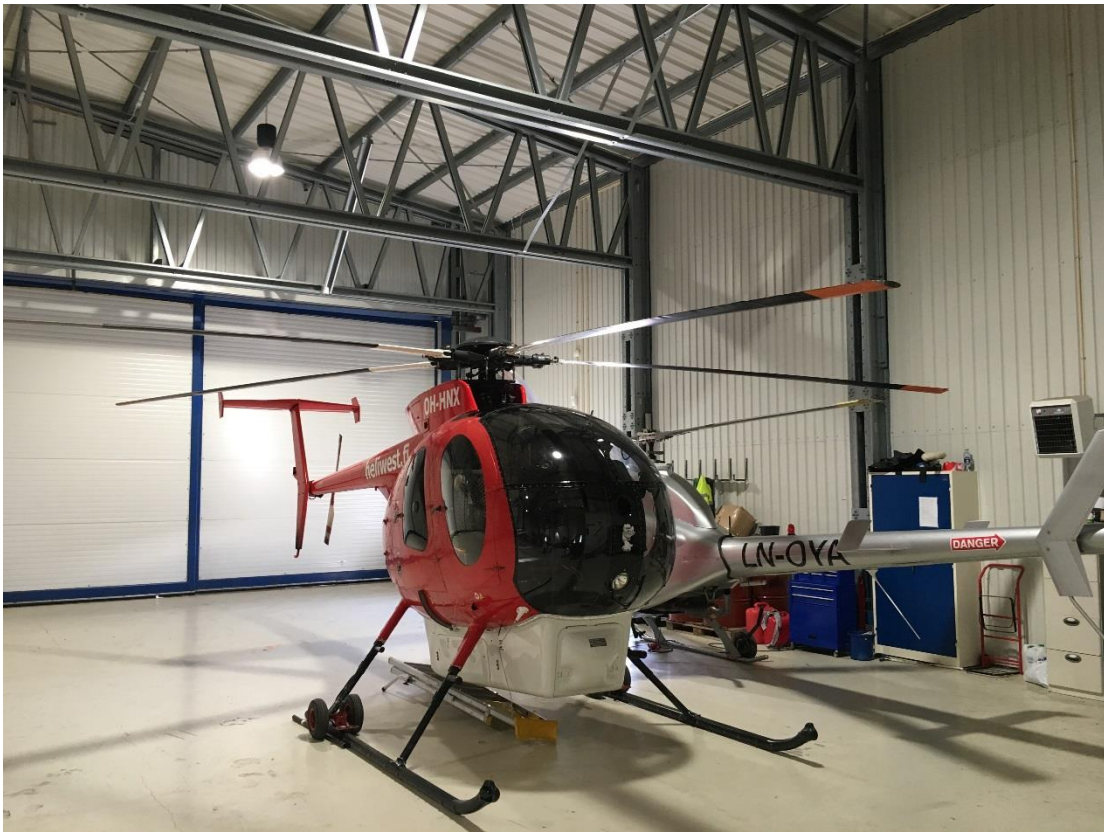
Figur 3: Helikopteret fotografert i hangar på Gullknapp dagen etter ulykken. Inspeksjonsutstyret er montert i den hvite beholderen under buken på helikopteret. Foto: Agder Energi Nett

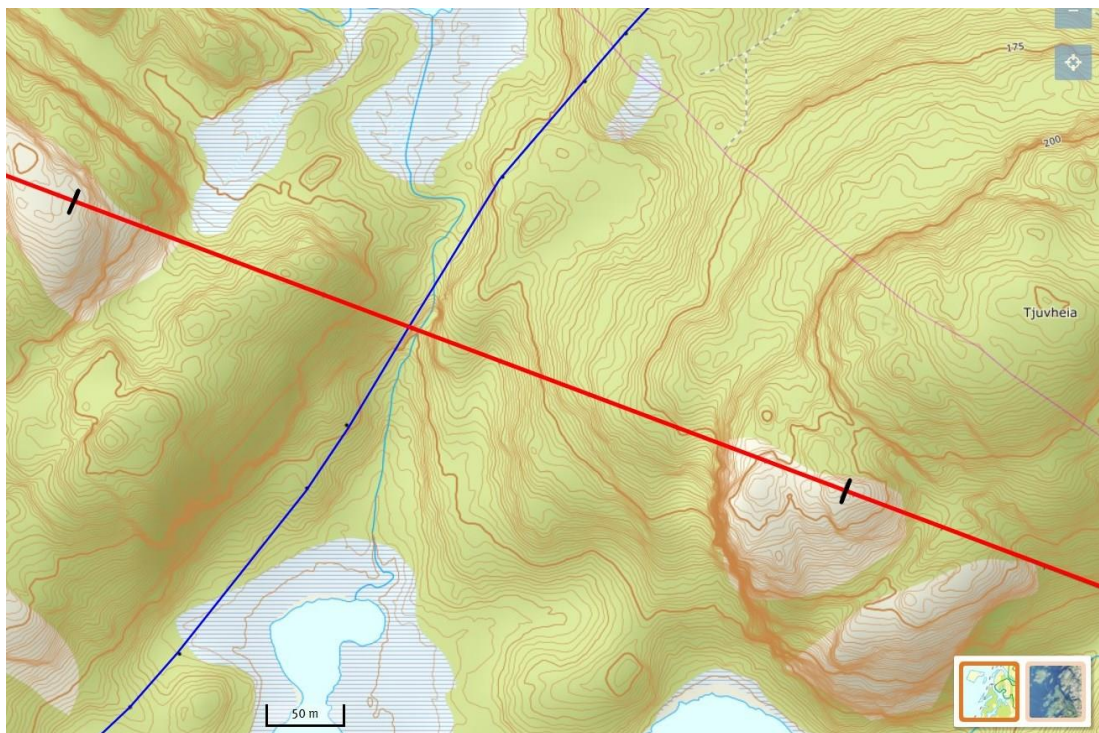
plutselig en kryssende kraftlinje i samme høyde som helikopteret og gjorde en øyeblikkelig unnamanøver til venstre (se Figur 4). Systemoperatøren hadde på dette tidspunktet blikket rettet mot *main screen* og hørte at fartøysjefen ropte *crossing line*. Da han kikket opp så han kraftlinjen passere over seg.

- 1.12.2 132 kV kraftlinjen var ikke visuelt merket. Den var heller ikke merkepliktig fordi mindre enn 100 meter av linjen gikk høyere enn 60 meter over terrenget³. 22 kV kraftlinjen var ikke merket med skilt for å opplyse at det gikk et kryssende luftspenn over kraftlinjen, noe det heller ikke er krav til i Norge.

Figur 4: Området hvor kraftlinjene krysset. 132 kV linjen merket rød og 22 kV linjen merket blå. Nordre del av Austertjenn er synlig nederst i bildet. Kart: © Kartverket

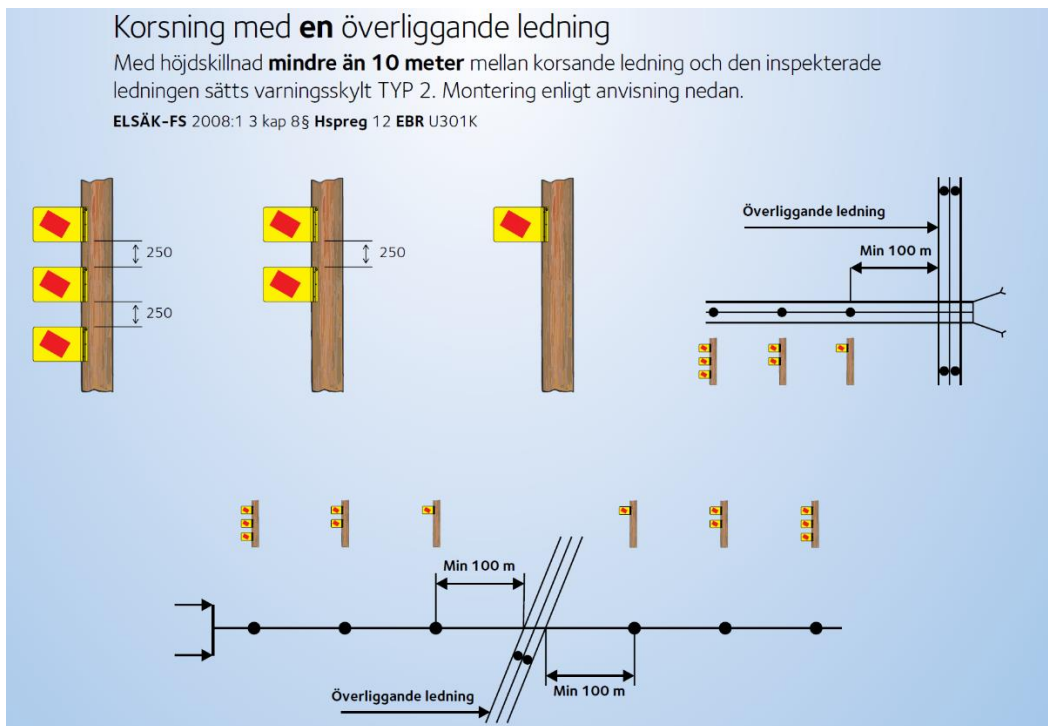
- 1.18.1.1 Eiere av kraftlinjer i Sverige og Finland har blitt pålagt å merke master på kraftlinjer før kryssende linjer. I Sverige skal de tre siste mastene før kryssingen skiltes. I tillegg skiltes det ekstra hvis mer enn en linje krysser, hvis den kryssende linjen går mer enn 10 meter over linjen som skal inspiseres, eller hvis linjer går nær hverandre. Heliwest har opplyst at de hadde god erfaring med slik merking.

Figur 5: Eksempel på skiltmerking i Sverige. Kilde: Salgskatalog fra firmaet Hammarprodukter

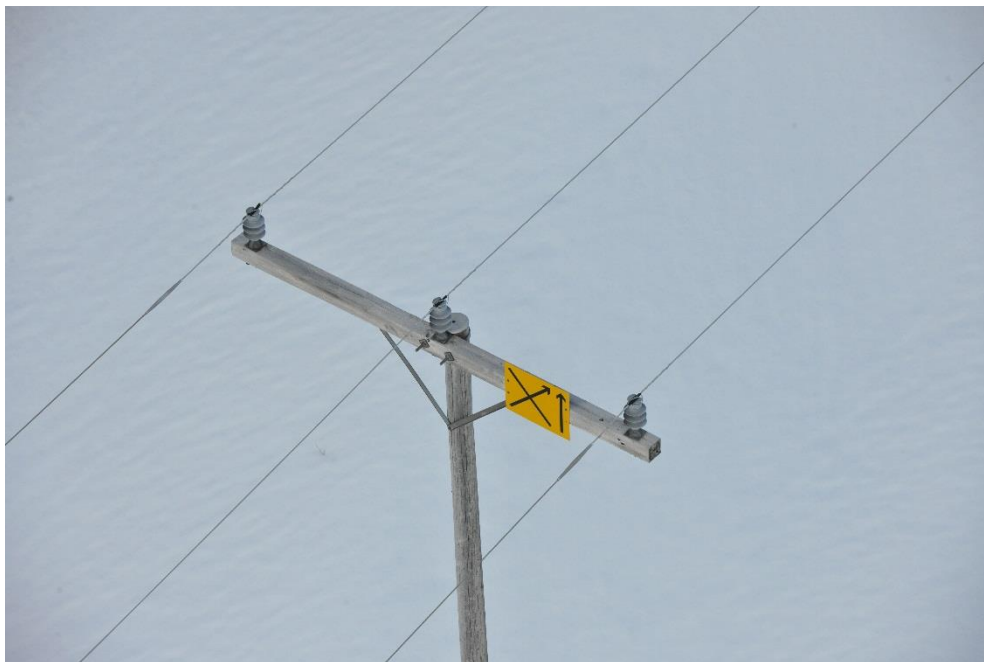
- 1.18.1.2 I Norge har Helgeland kraft allerede merket alle sine linjer. Merkingen er enklere enn merkingen i Sverige.

Figur 6: Skilt på kraftlinjenettet til Helgeland kraft som varsler at det kommer en kryssende linje forut. Foto: Pegasus AS
