RAPPORT

SL 2019/10

RAPPORT OM LUFTFARTSULYKKE VED SVOLVÆR LUFTHAVN HELLE 11. FEBRUAR 2018 MED PIPER PA-28-161, LN-TOS

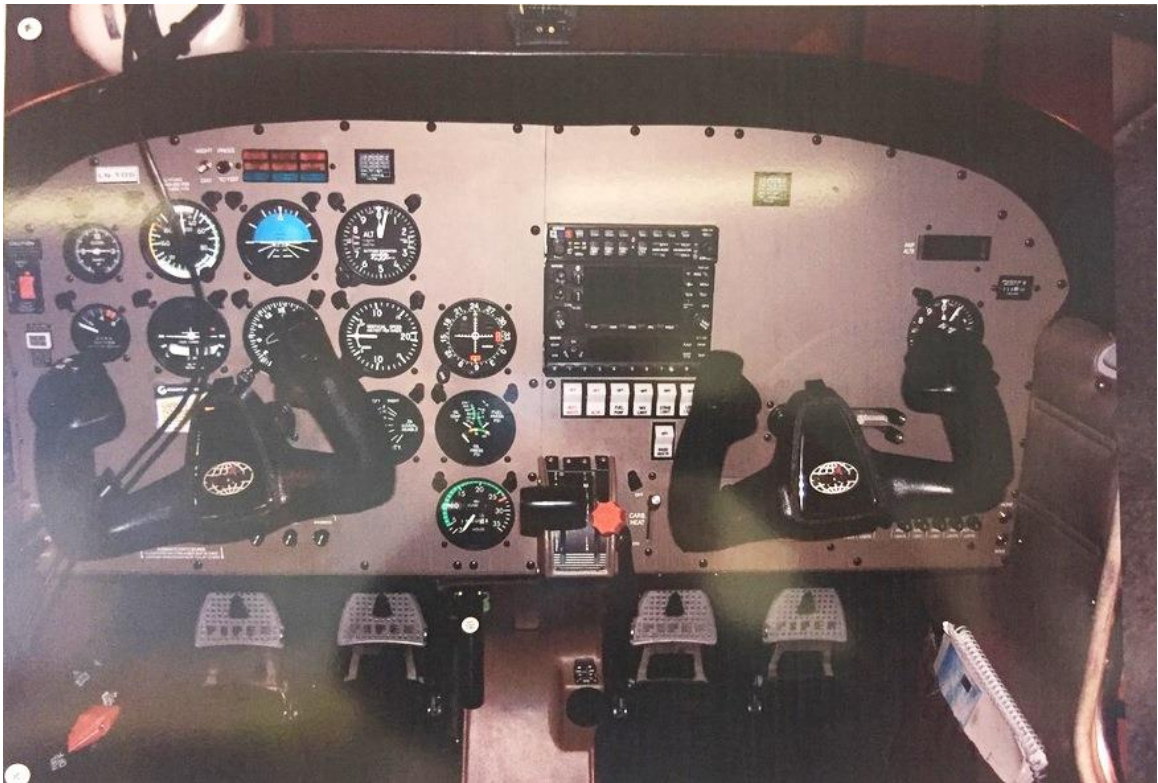
1.6.3.2 LN-TOS var utstyrt for å fly VFR-natt. Det var utstyrt med et standardisert oppsett med flygeinstrumenter på venstre side, men på høyre side satt kun en høydemåler. I senter av instrumentpanelet satt blant annet et kombinert kommunikasjons- og navigasjonssystem av typen Garmin 430 (se figur 1).

Figur 1: Instrumentpanelet på LN-TOS. Seks av de åtte hvite bryterne på rekke er synlig midt på bildet. Foto: Tromsø flyklubb

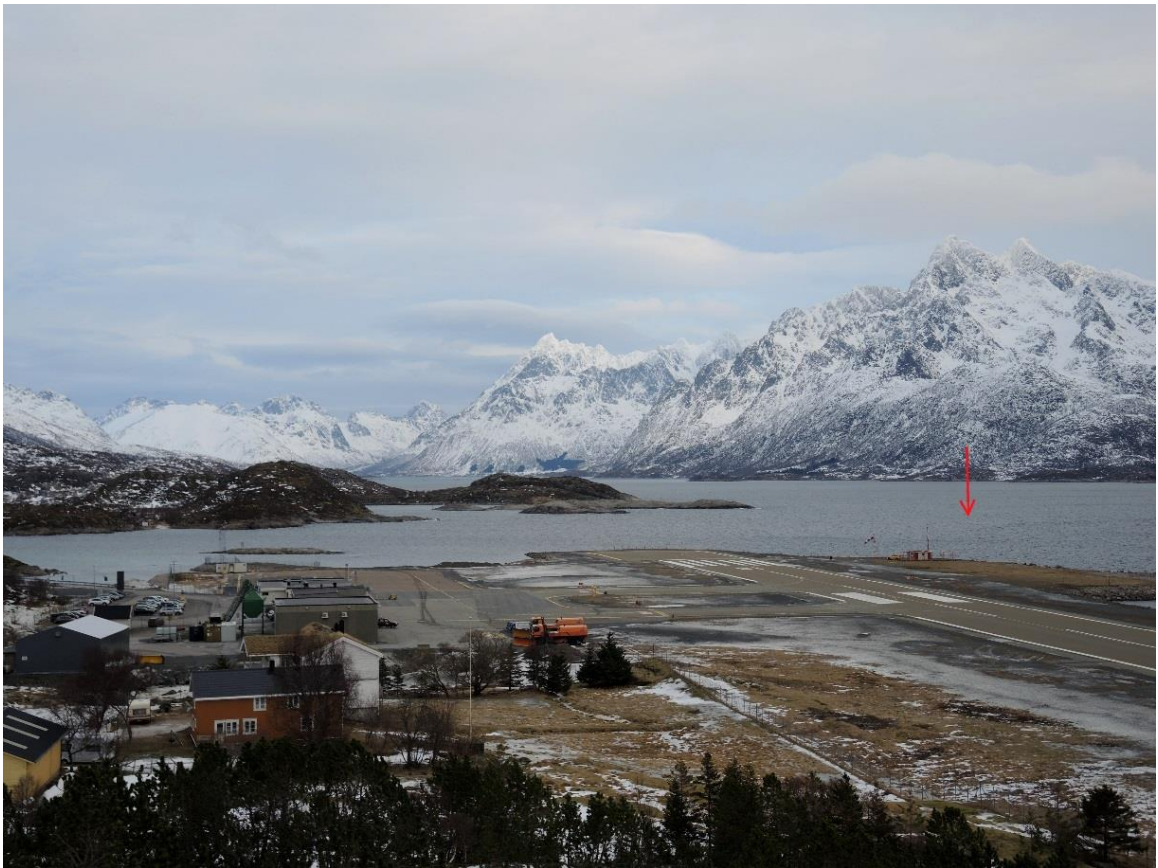
Figur 2: Bilde tatt fra tårnet på lufthavnen. Pilen peker mot stedet hvor flyvraket ble funnet.
Foto: SHT

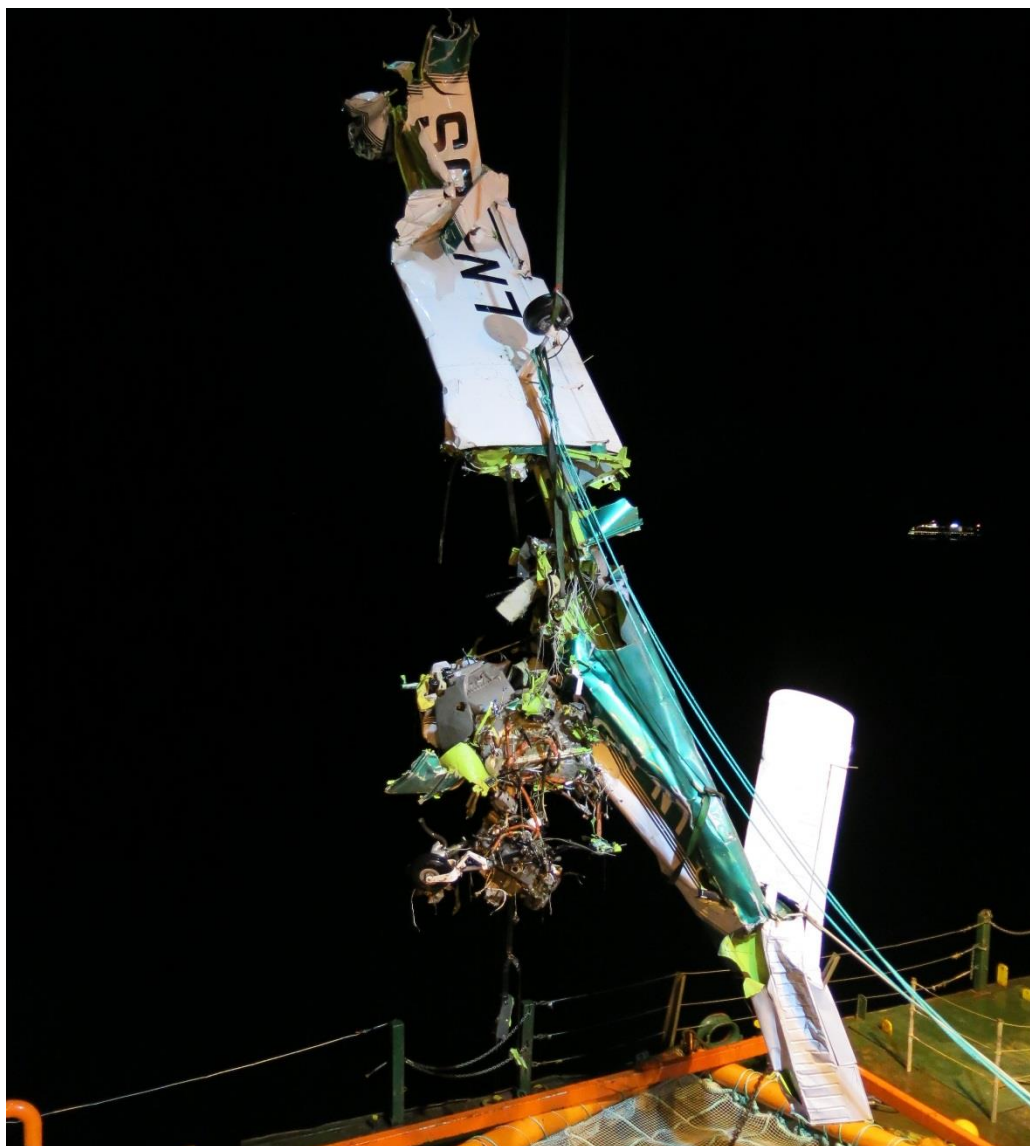
Flyvraket ble lokalisert og hevet en uke etter at ulykken skjedde. Det ble funnet flere små vrakdelar på bunnen over et område på ca. 40 x 40 meter. Hoveddelene av vraket, og den høyre vingen som var revet løs, lå anslagsvis 20 meter fra hverandre. Det vesentligste av flyet fulgte med opp da hovedvraket og høyre vinge ble hevet. Propellen manglet, og etter et resultatløst søk over et område på anslagsvis 70 x 100 meter, ble søket avsluttet.

Figur 4: Hovedvraket etter at det var tatt opp av sjøen. Foto: SHT

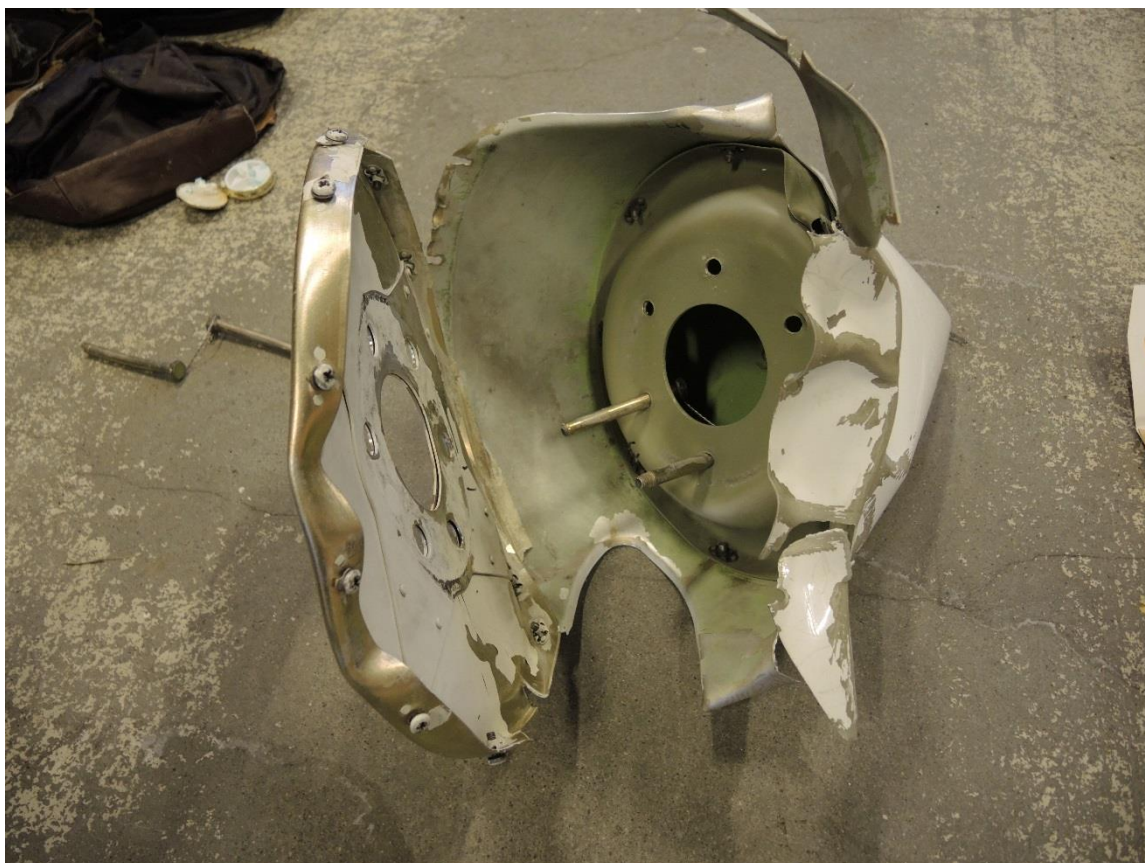
Umiddelbart etter at ulykken hadde skjedd ble en rekke gjenstander funnet flytende i sjøen. Noen gjenstander ble senere også funnet i fjæra. Dette inkluderte private eiendeler til de to flygerne, flyets *Reisejournal for luftfartøy*, gulvmatter, deler av isolasjonsmatter, en fylletrakt for bensin, en liter motorolje, diverse nødutstyr, innhold fra flyets førstehjelpsskrin, kabinens brannslukker og propellspinneren (se figur 5).

Figur 5: Spinneren komplett med festebolter og bakplate. Foto: SHT

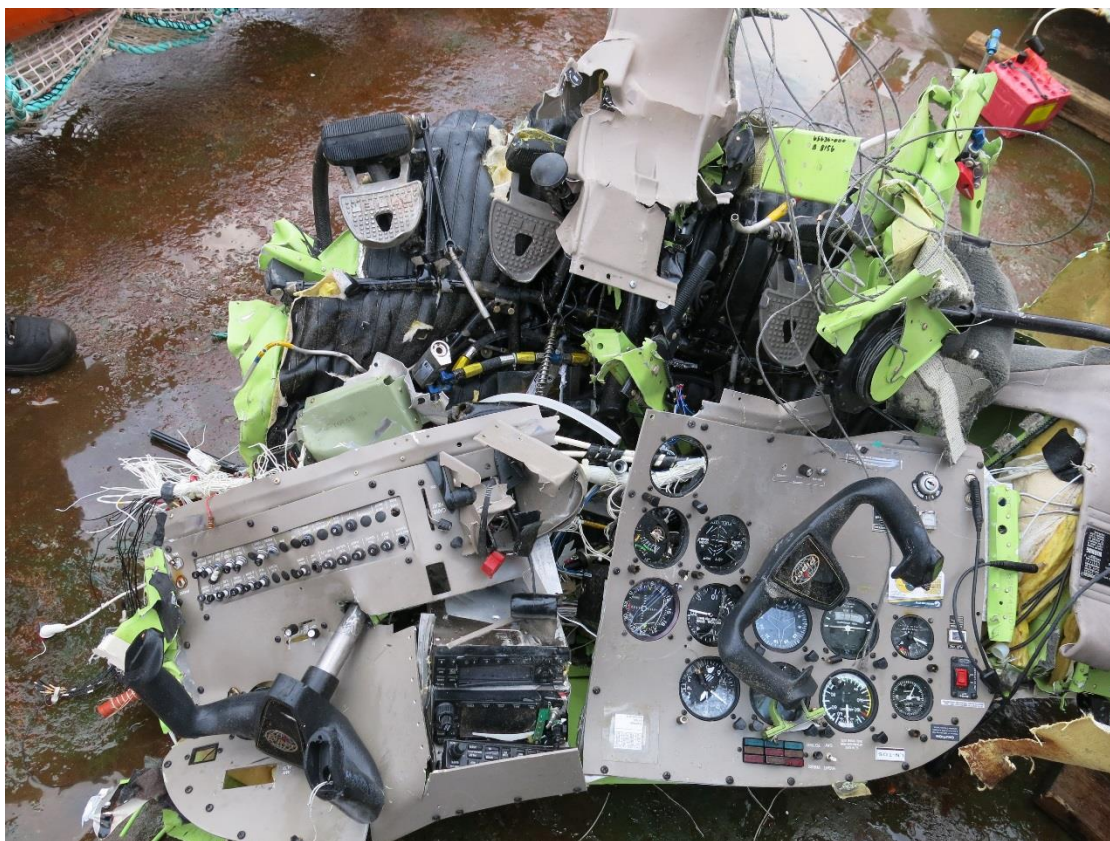
- Den kunstige horisonten satt fortsatt i instrumentpanelet og var relativt uskadet. Den indikerte at flyets høyre vinge pekte 45° ned (roll til høyre) og at flyets nese pekte ca. 5° opp. Feil og skader funnet under demontering av instrumentet er alle forenelig med skader som kan ha oppstå ved et kraftig sammenstøt med sjøen og påfølgende skader etter inntrenging av saltvann. Saltvannsskader på lagre gjorde det umulig å teste instrumentet.

- De tre bryterne for instrumentbelysningen hadde varierende skader. Bryteren for SWITCH var delvis slått i stykker. Bryteren for PANEL ble funnet med panelbelysning skrudd ca. 1/3 opp. Bryteren for AVIONICS var slått helt ut av panelet og manglet.

- Bryterne for utvendige lys var slått løs fra instrumentpanelet og var delvis ødelagt. Posisjonene på bryterne ble vurdert å ikke gi pålitelig informasjon.

- Håndtakene for gasspådrag (throttle) og blandingskontroll (mixture) var slått forover helt ut av posisjon og ble vurdert å ikke gi pålitelig informasjon.

Figur 6: Instrumentpanelet og flygekontrollene etter at det ble løftet opp på dekket til bergingslekteren. Foto: SHT

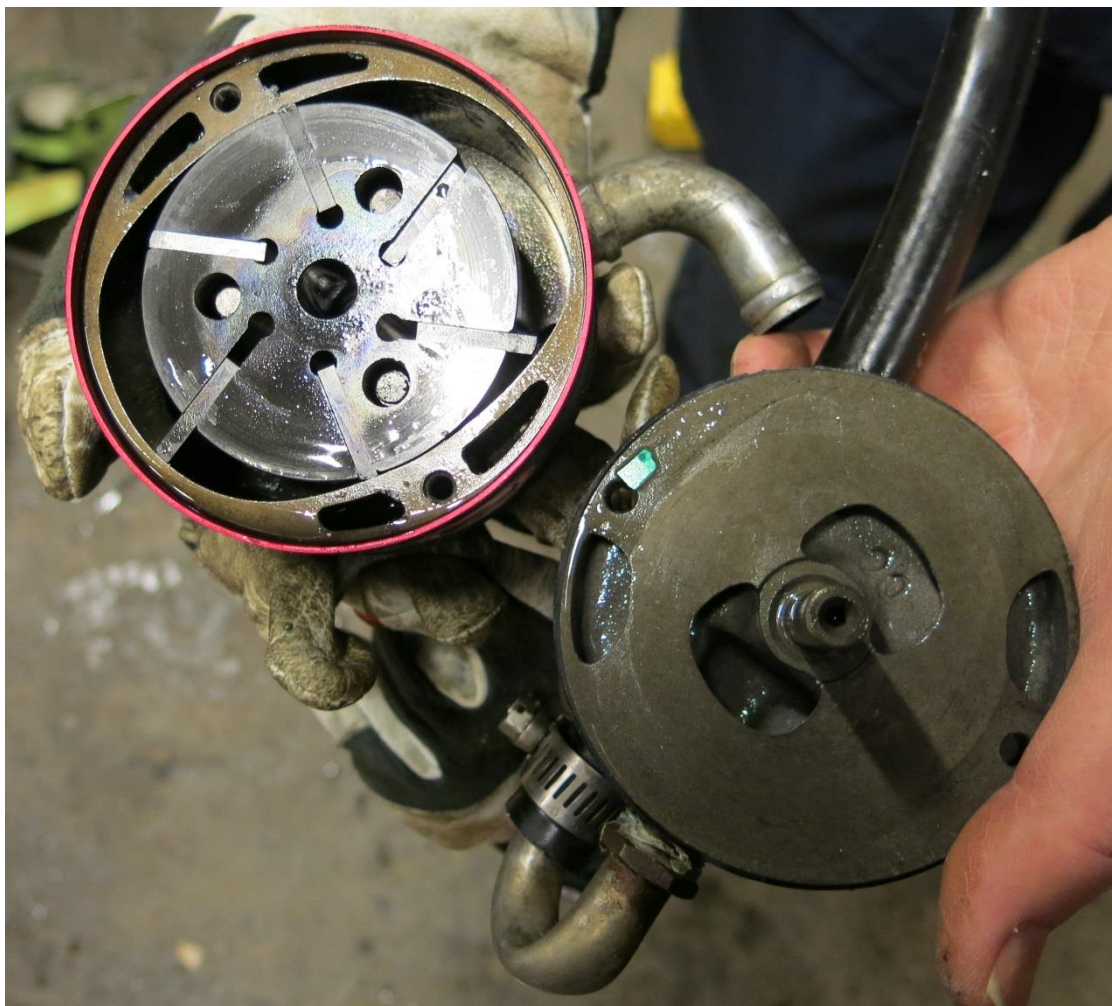
- Motoren roterte fritt uten innvendige mekaniske skader.
- Samtlige ventiler beveget seg normalt da veivakselen ble dreiet rundt.
- Tennpluggene ble funnet å være i god stand. Sot og litt forurensning ble funnet på noen plugger. Dette er observasjoner som erfaringsvis gjøres på motorer som bråkjøles og fylles med saltvann.
- Driften av magneter, bensinpumpe og vakuumpumpe fungerte normalt da veivakselen ble dreiet rundt.
- Den venstre tenningsmagneten roterte sammen med veivakselen. Den høyre magneten var slått løs, men kunne roteres for hånd.
- Forgasseren var knust og deler av den manglet.
- Bensinpumpen ble demontert og riktig funksjon verifisert.
- Vakuumpumpen ble demontert og riktig funksjon verifisert (se figur 7).

Figur 7: Vakuumpumpen etter at den ble åpnet opp. Foto: SHT

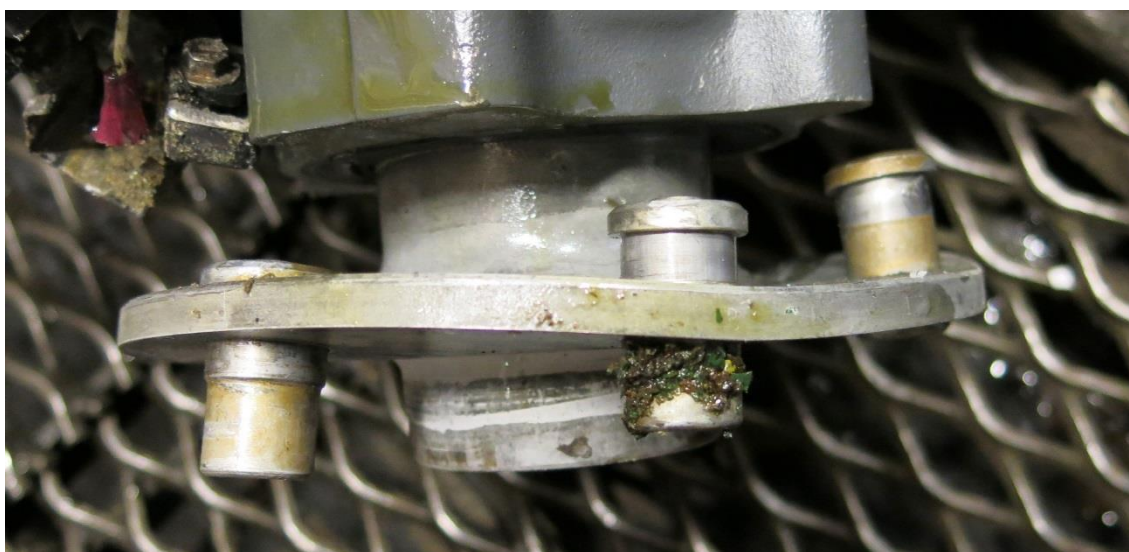
- Propellflensen var bøyd i S-form. To av hylsene (mutrene) til propellens festebolter manglet helt. Tre hylser var delvis skjøvet inn og en hylse satt på riktig plass. Det satt igjen deler av propellboltene i de fire gjenværende hylsene (se figur 8).

Figur 8: Propellflensen på motoren. Foto: SHT
