SL 2019/11

## RAPPORT OM ALVORLIG LUFTFARTSHENDELSE VED ARENDAL LUFTHAVN GULLKNAPP 26. AUGUST 2018 MED REIMS AVIATION SA F172H, LN-RAL

Avgitt dato: 10.09.2019  
SL Rapport: 2019/11

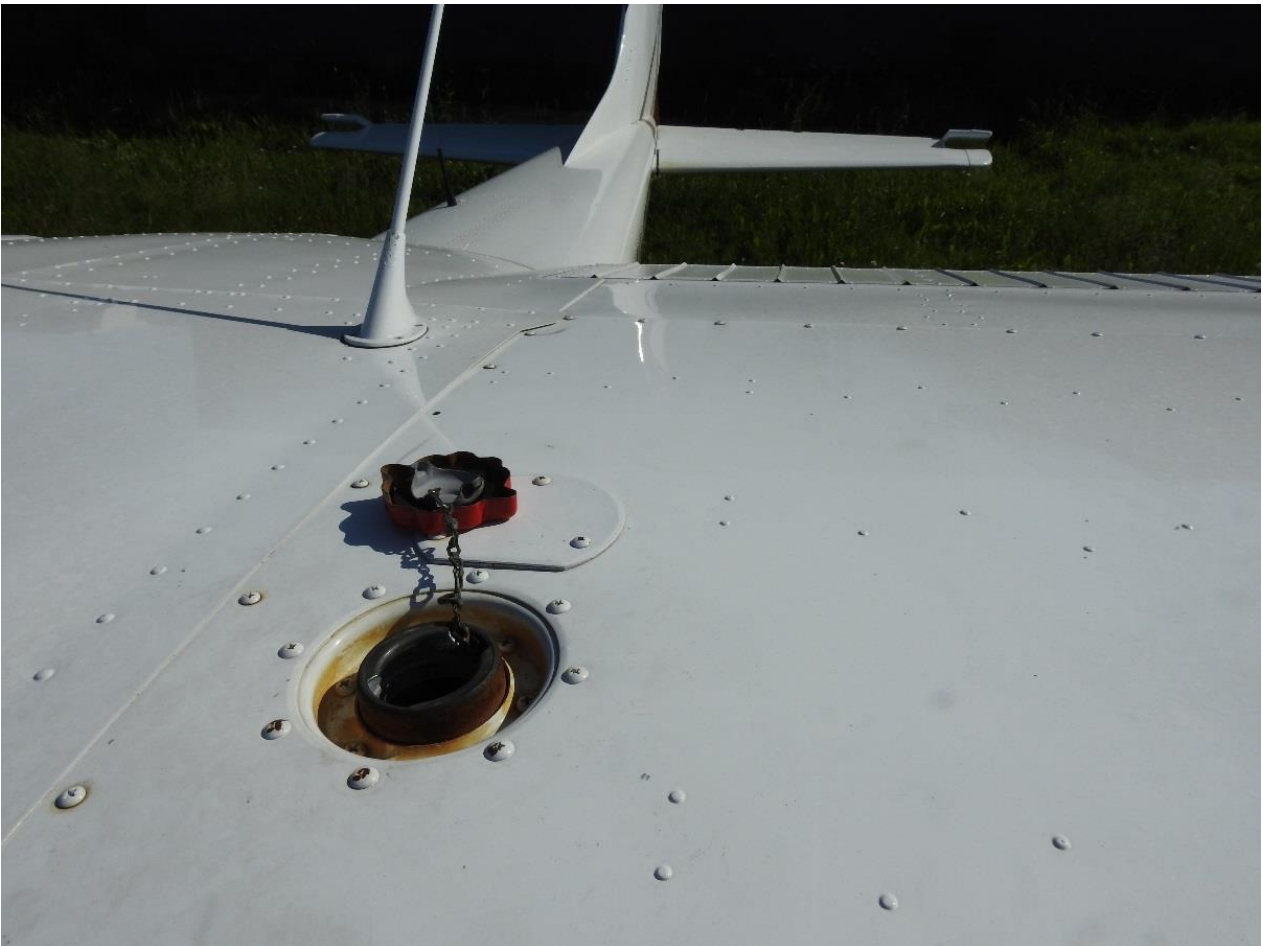
Da fartøysjefen sjekket flyet etter landing, så han at venstre vingens tanklokk var løst og lå oppå vingen (festet til tankfyllåpningen med en lenke, se figur 1). Han forsto nå hvorfor drivstoffnivået hadde sunket raskere enn normalt underveis. Da fartøysjefen kikket ned i tankene, så han at begge var helt tomme for drivstoff.

Figur 1: Tanklokkets plassering etter nødlandingen (illustrasjon). Foto: SHT

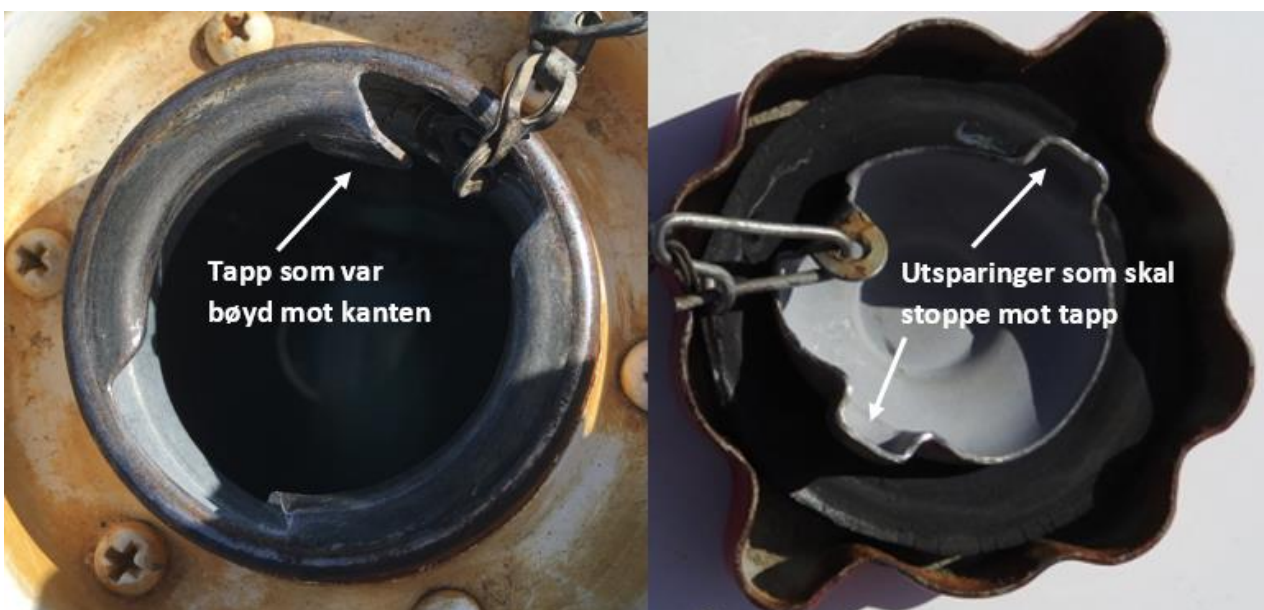
Ved nærmere undersøkelse av flensen på tankfyllåpningen og tanklokket, oppdaget fartøysjefen at tappen i flensen var bøyd utover mot kanten slik at lokkets utsparinger gled forbi mot det åpne området etter tappen. Fartøysjefen brukte nebbtang for å bøye tappen mot midten av åpningen slik at utsparingene på lokket ville stanse mot tappen og ikke gli forbi mot det åpne område etter tappen. På figur 2 vises tappen etter at fartøysjefen hadde utført korreksjonen.

Figur 2: Flens i tankfyllåpning og tanklokk på venstre vinge av LN-RAL. Foto: SHT

Med et fly som nærmer seg 50 års alder, kan det lett skje at deler over tid blir slitt og endret. Det er etter SHTs syn viktig at både flygere og vedlikeholdsinstanser følger opp slitasje, feil og mangler slik at luftdyktigheten ikke gradvis reduseres. Tappen i flensen har, etter mange års bruk, etter hvert trolig blitt presset mer og mer ut av posisjon og til slutt så langt ut at utsparingene i lokket lot seg vri forbi mot det åpne område etter tappen. Etter at fartøysjefen peilet tankene på Bømoen, kan han ha kommet i skade for å skru det slik til at lokket i realiteten satt løst. Da flygingen startet fra Bømoen, finner SHT det sannsynlig at lokket på et ukjent tidspunkt løsnet og dermed førte til at drivstoffet begynte å lekke ut.
