RAPPORT

SL 2019/12

RAPPORT OM ALVORLIG LUFTFARTSHENDELSE VED SVANVIK I SØR-VARANGER, FINNMARK 14. NOVEMBER 2018 MED AIRBUS HELICOPTERS AS 350 B3, LN-OAN OPERERT AV HELI-TEAM AS

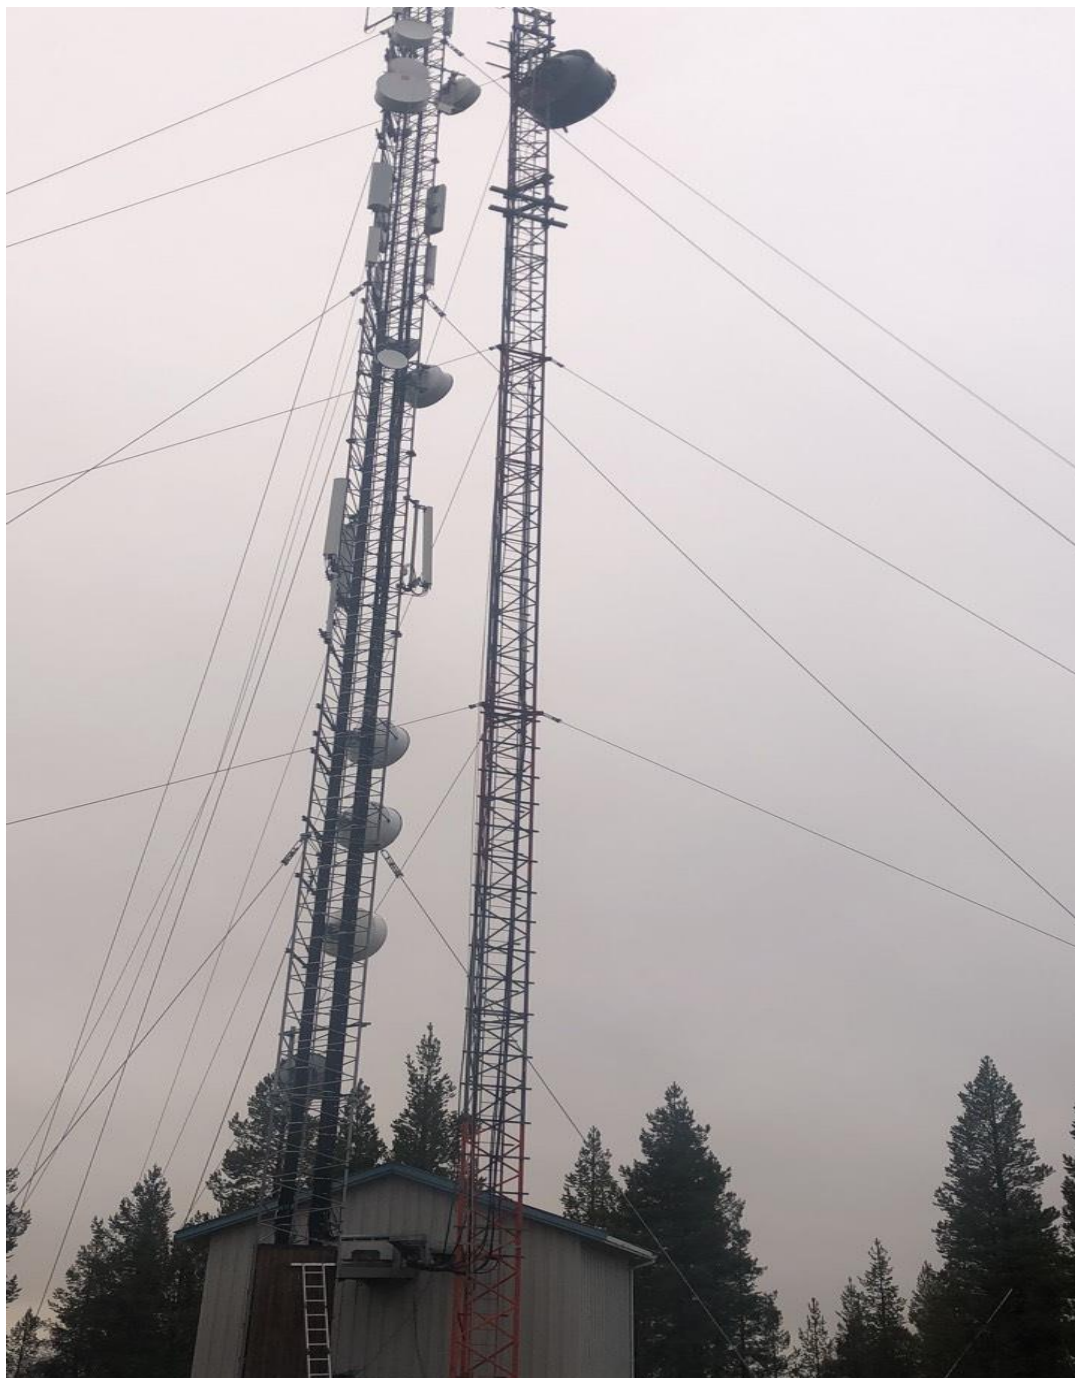
Figur 3: Masten til høyre på bildet klargjort for demontering, og den nye masten til venstre samt Telenor sin hytte. Foto: Heli-Team AS

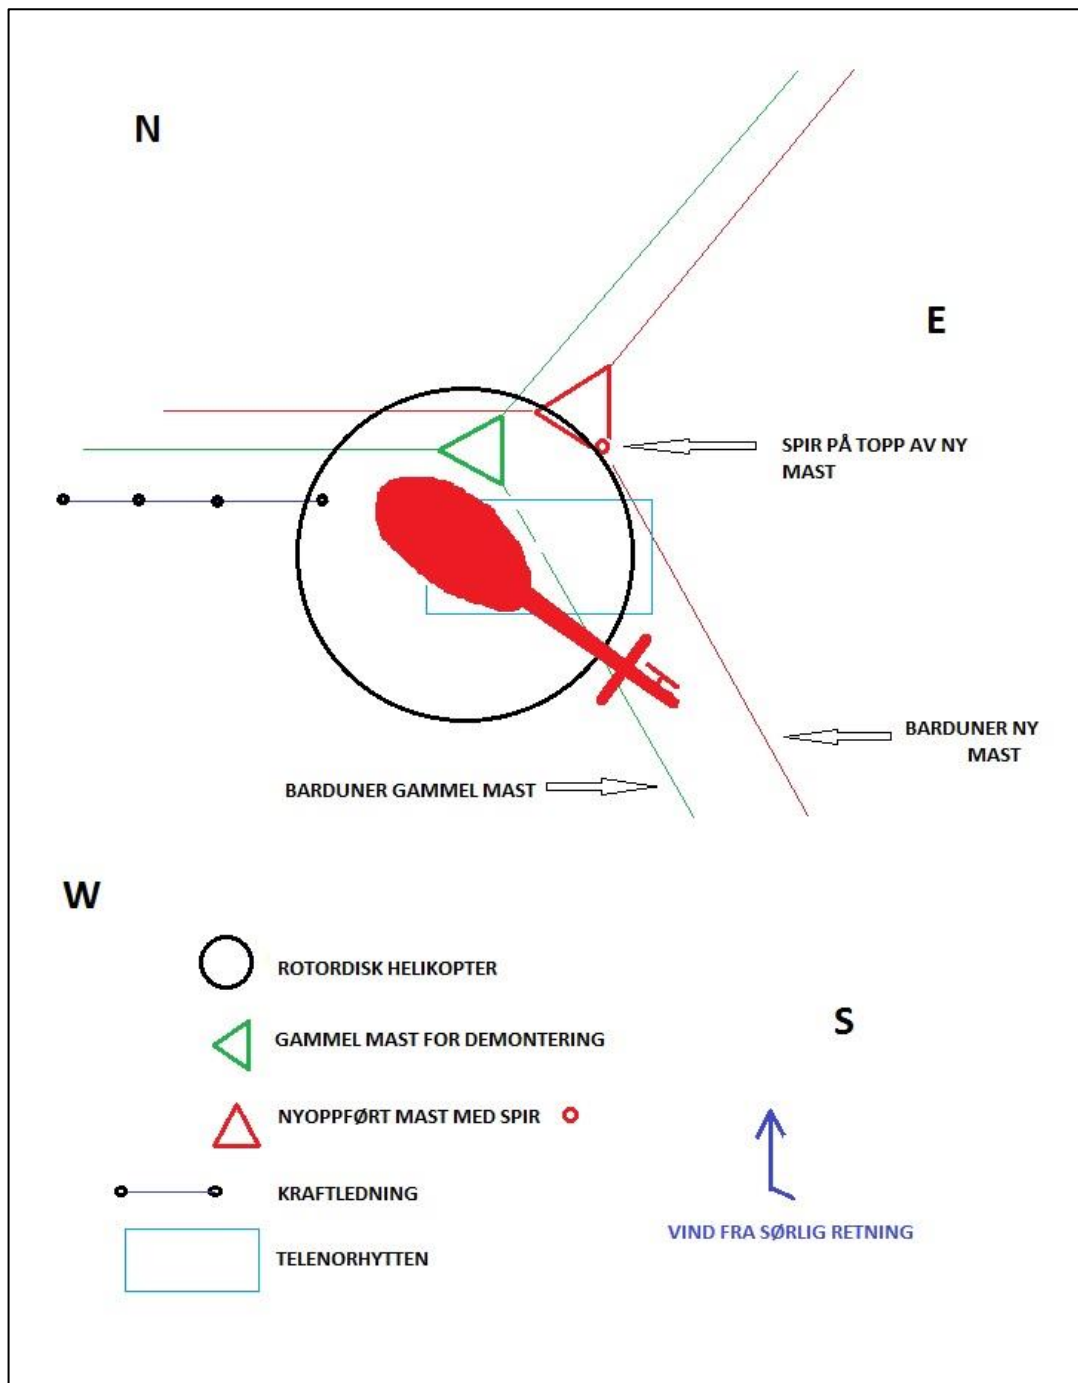
Figur 5: Skisse av ulykkesstedet sett ovenfra. Kilde: Fartøysjef og SHT

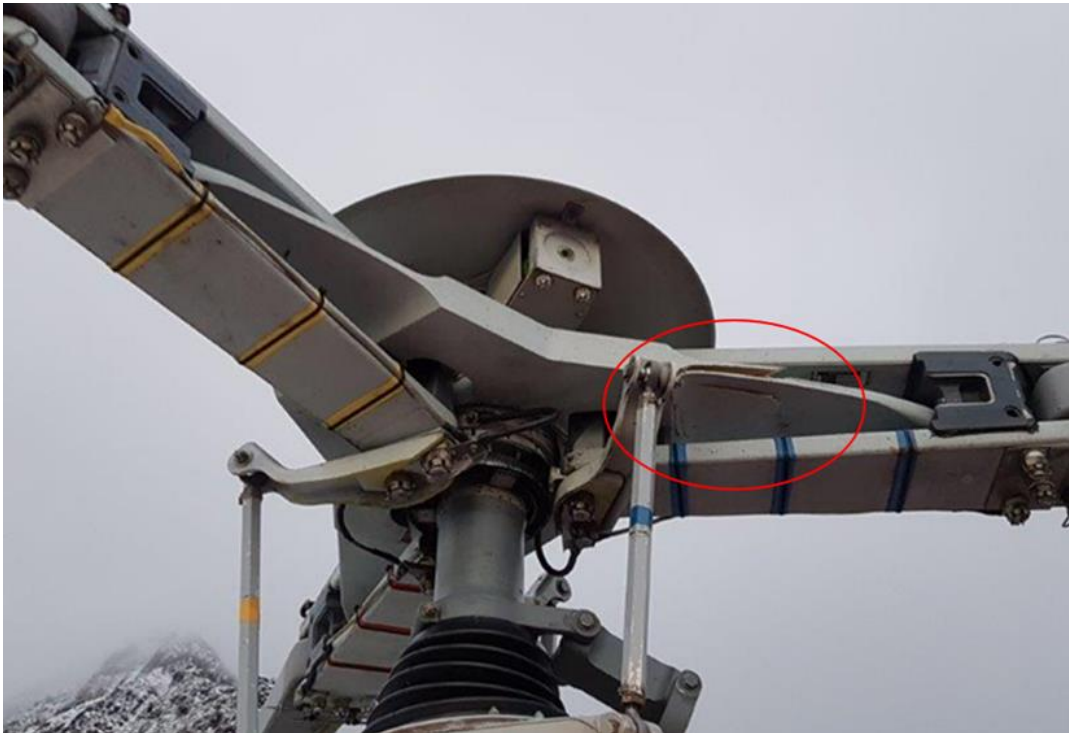
Havarikommisjonen presiserer at det ved denne luftfartshendelsen ikke oppstod brudd i noen av rotorhodets «starflex» armer. Et treff på spiret med rotorbladets fremkant, «leading edge», ville mest sannsynlig ha medført brudd i en eller flere av hovedrotorens «starflex» armer med påfølgende tap av kontroll over helikopteret. «Starflex» armene sitter ytterst på «starflex hub» i helikoptertypens hovedrotor, og er konstruert i komposittmateriale. I tilsvarende tidligere ulykker der rotorbladene har truffet presenninger, lastebager etc. har det medført brudd i armene. Et brudd vil medføre at rotorbladet kan bevege seg med store utslag i «lead/lag» siden «frequency» adapteret ikke lenger er festet til «starflex» armen. Det vil igjen forårsake en betydelig ubalanse i

Figur 6: Et typisk brudd i «starflex» armen etter at en lastebag blåste opp i rotoren på en AS 350 B3 i 2017 (ref: SHT rapport SL 2018/05). Foto: Helitrans AS

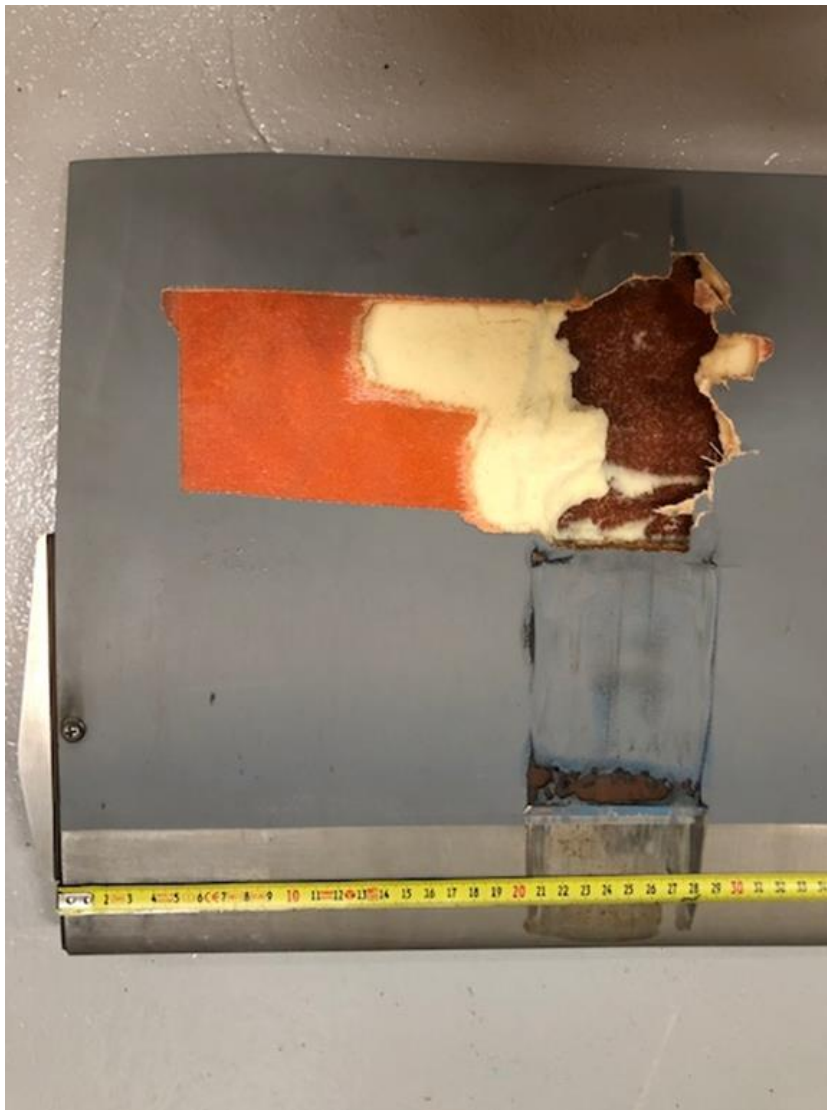
- 1.3.1 Undersiden på alle tre hovedrotorbladene ble vesentlig skadet under sammenstøtet med spiret på masten. Skadene på alle rotorbladene var nærmest identiske. Bredden på skadene er ca. åtte cm. Overflaten på undersiden av rotorbladene ble revet opp. Rødt blad var nær ved å treffe spiret med bladets forkant. Etter hendelsen ble LN-OAN sjekket etter helikopterprodusentens direktiver. Alle tre hovedrotorbladene ble skiftet ut med nye. Helikopteret, inkludert motoren og hovedgirboksen, ble inspisert i henhold til fabrikantens krav. Ingen ytterligere skader ble avdekket under inspeksjonen. Helikopteret ble deretter tilbakeført til operativ tjeneste.

Figur 8: Skade på rødt blad. Foto: SHT

- 1.6.2 Skadene på rotorbladene viste at treffpunktene var like i underkant av bladenes fremkant, «leading edge», trolig som følge av rotorbladenes bladvinkel, «angle of attack», da helikopteret posisjonerte seg i hover for å fly vekk nest nederste seksjon, (se figur 8, 9 og 10).

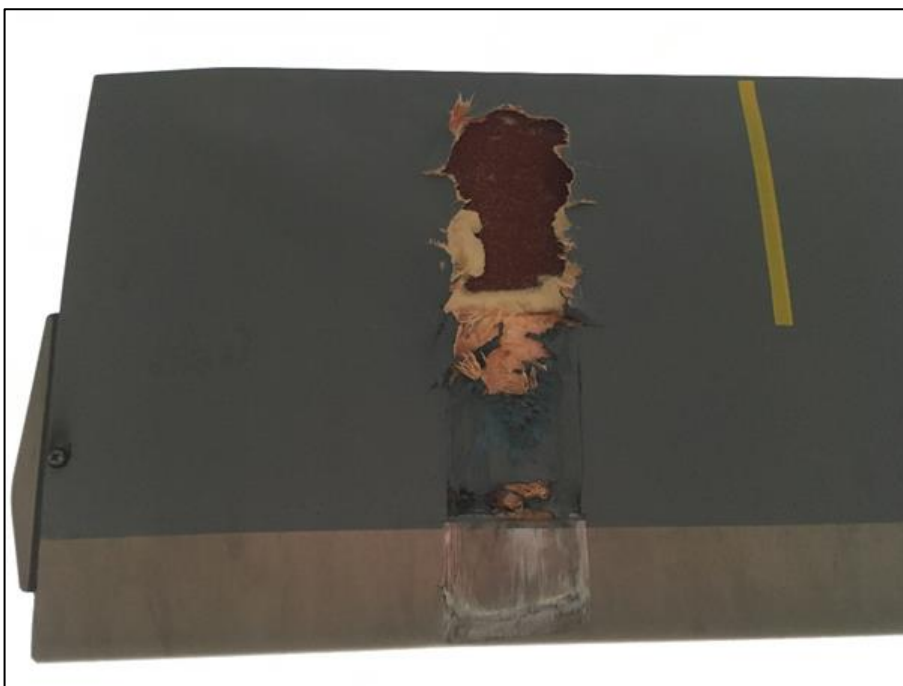
Figur 9: Skade på blått blad. Foto: Heli-Team AS

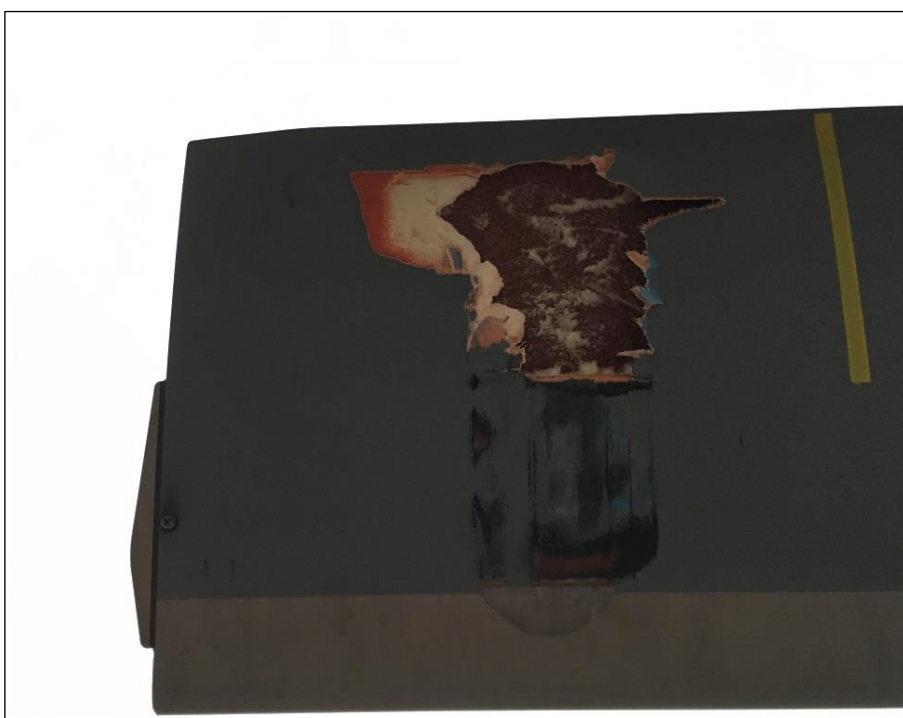
Figur 10: Skade på gult blad Foto: Heli-Team AS

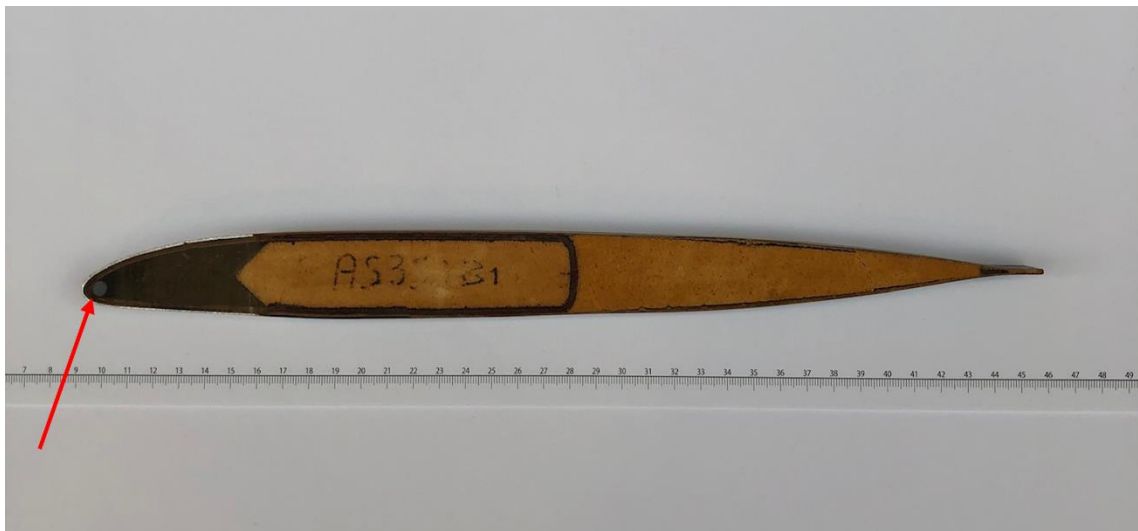
Figur 11: Snitt/profil av AS 350 hovedrotorblad. Pilen markerer ca. treffpunkt på rødt blad.
Foto: SHT

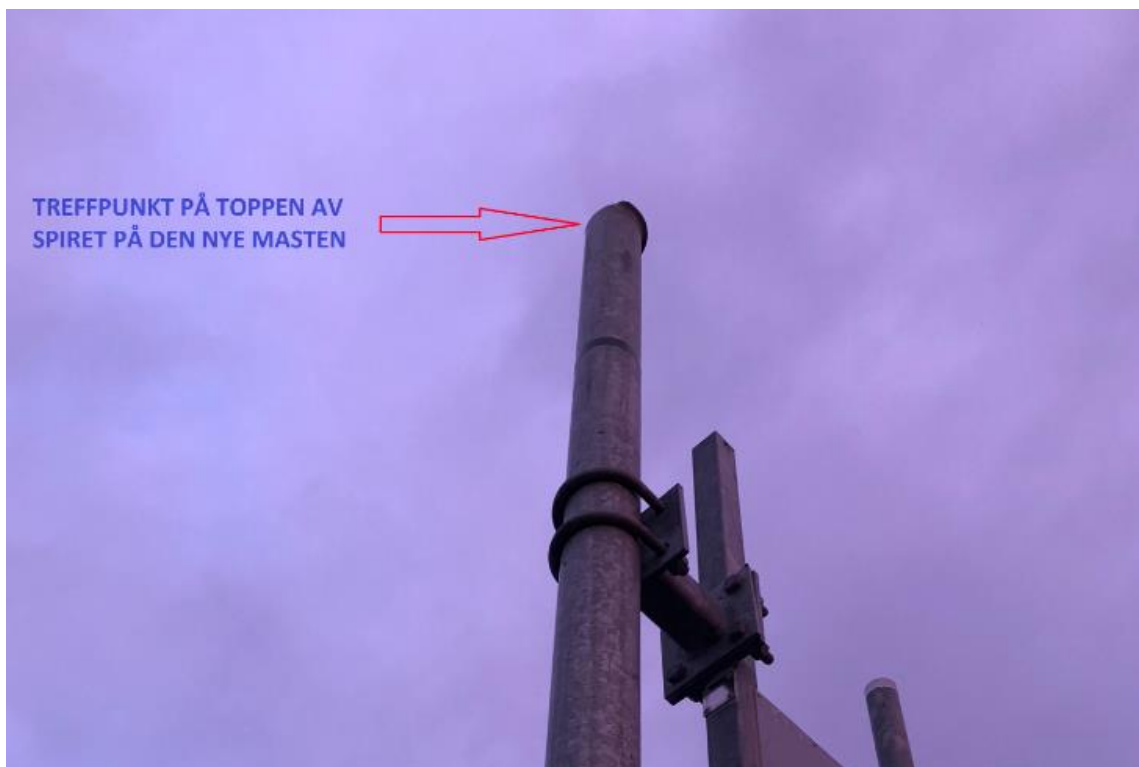
Spiret på toppen av den nye masten ble påført en mindre skade.

Figur 12: Skade på toppen av spiret. Foto: Heli-Team AS
