Statens
Havarikommisjon
for Transport

RAPPORT

SL 2020/04

RAPPORT OM LUFTFARTSULYKKE I ISFJORDEN, NÆR BARENTSBURG PÅ SVALBARD 26. OKTOBER 2017 MED Mil Mi 8AMT, RA-22312, OPERERT AV CONVERS AVIA AIRLINES JSC

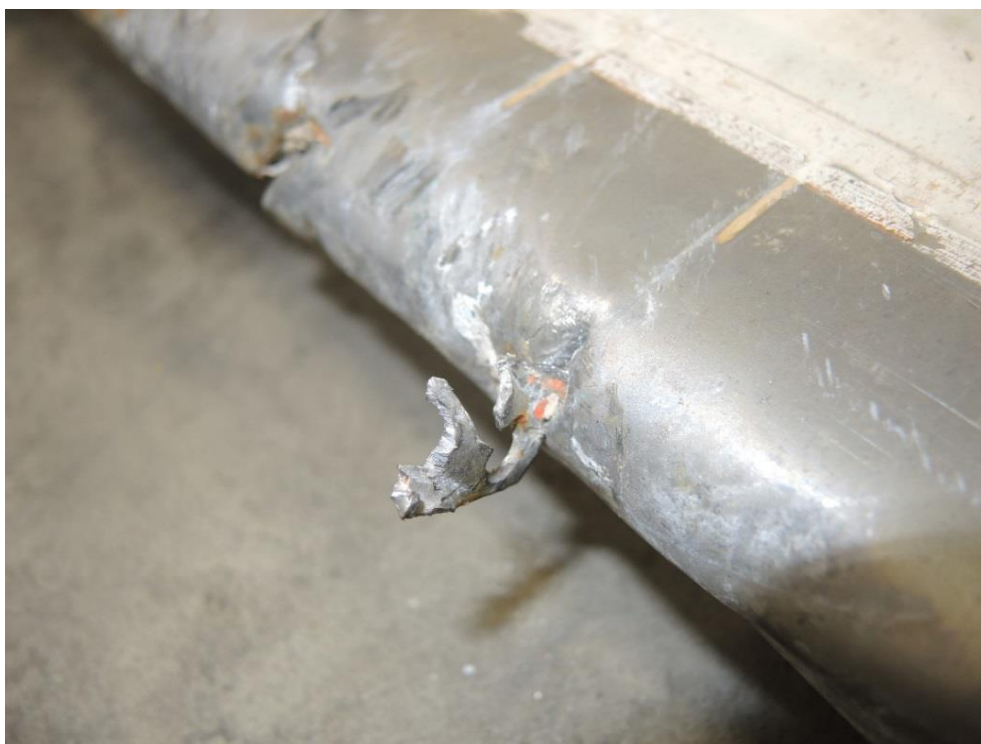
- 1.11.2.2 Ferdsskriveren ble truffet av et hovedrotorblad i ulykkessekvensen, og den ble slått vekk fra sin innfesting i beholderen under halebommen (se figur 6).

Figur 6: Fragment av ferdsskriveren innslått i forkant av et hovedrotorblad. Foto: SHT

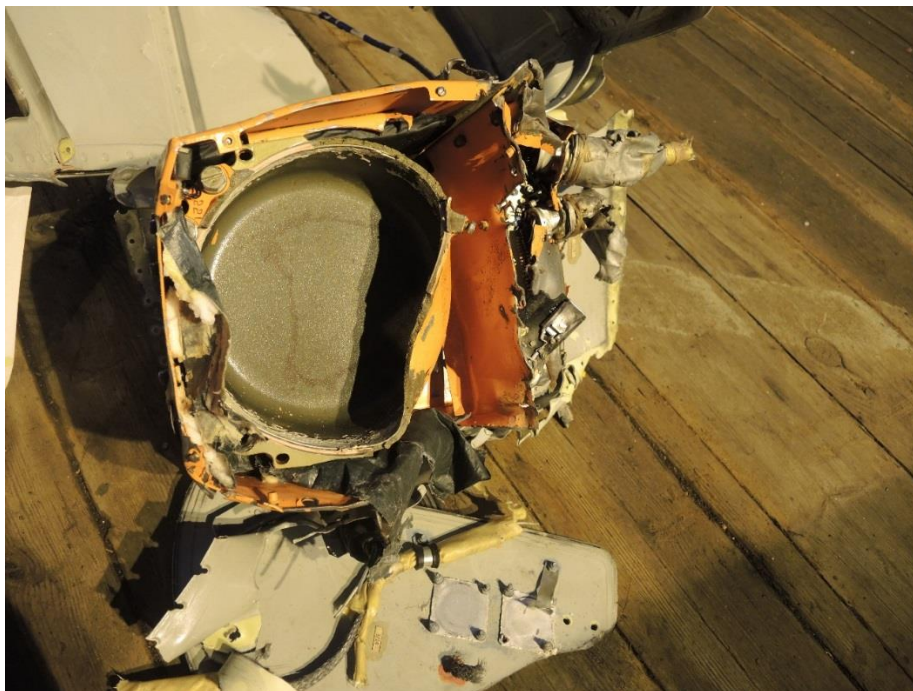
- 1.11.2.3 En dag etter at hovedvraket var hevet, ble deler av ferdsskriveren funnet igjen på sjøbunnen 80–90 m fra der hvor hoveddelen av vraket hadde ligget. Den forsterkede beholderen som minneenheten (Crash Survival Memory Unit, CSMU) og dekselet til CSMU ble funnet ca. 40 m fra hverandre. Minneenheten ble ikke funnet (se figur 7). Analyse av registrerte data fra ferdsskriveren var derfor ikke mulig.

Figur 7: Ødelagt BUR-3-2 FDR med tom CSMU beholder. Foto: SHT

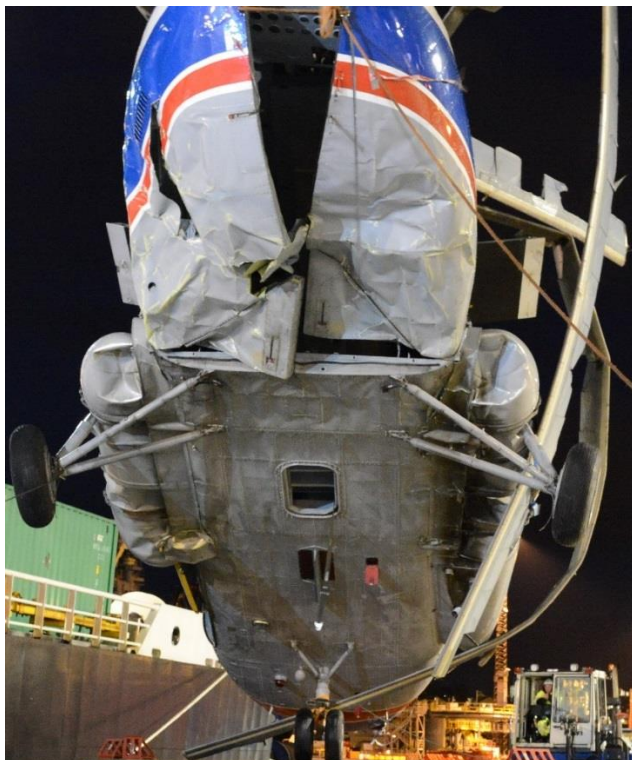
- 1.12.3.1 Hovedskroget var intakt, mens bakre del av halepartiet hadde løsnet og ble funnet ved siden av. Skader på undersiden av helikopteret indikerer at helikopteret traff vannet med bakre del av hovedskroget først (figur 15).

Figur 15: Skader på undersiden av helikopteret. Foto: SHT

- 1.12.3.2 Den bakre delen av hovedskroget hadde skader som sannsynligvis oppstod da helikopteret først traff vannoverflaten, og da det senere traff havbunnen. Skadene som oppstod vises på figur 15, figur 16 og figur 17.

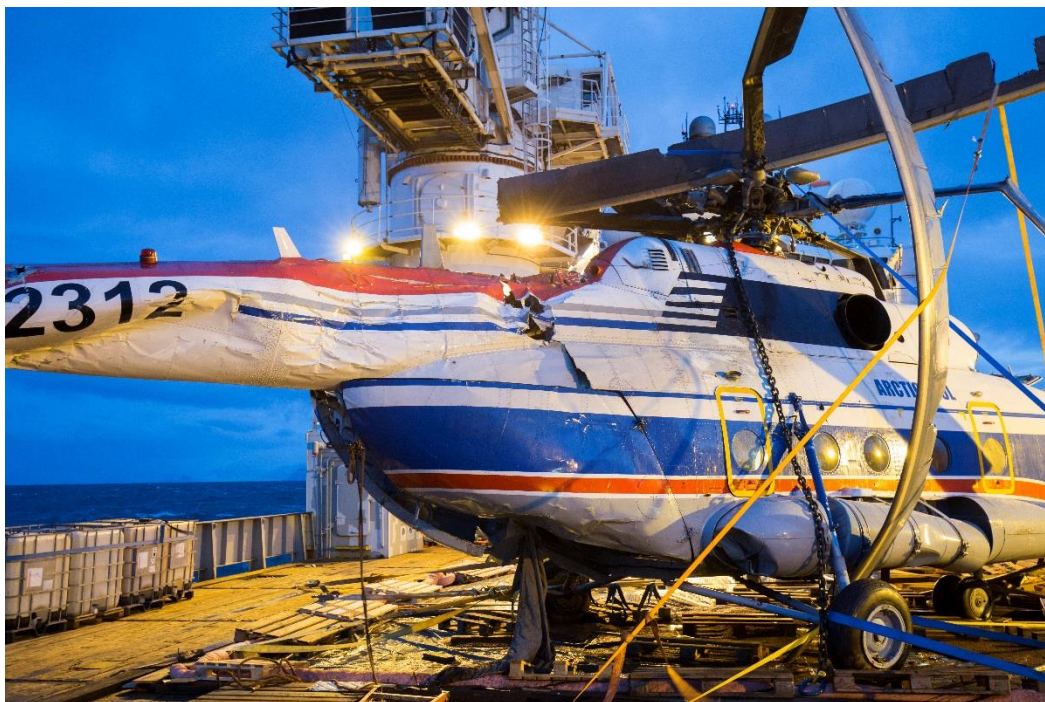
Figur 16: Strukturell skade på høyre side. Foto: SHT

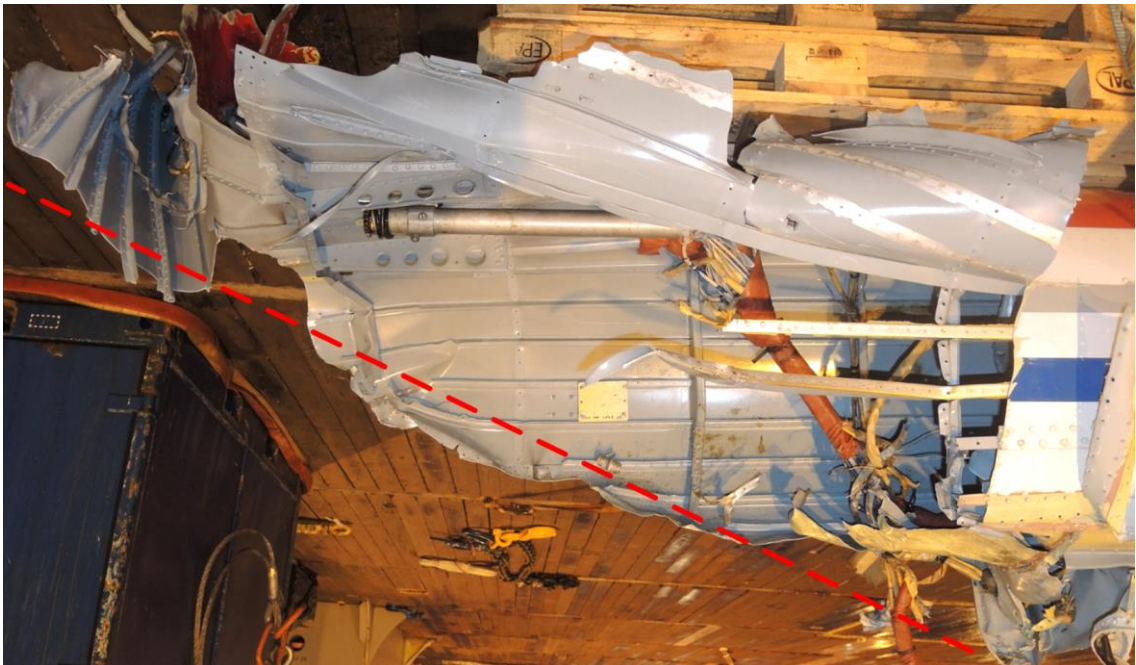
- 1.12.3.3 Skadene på halebommen ble forårsaket av et eller flere hovedrotorblad før helikopteret traff vannoverflaten. På grunn av manglende ferdsskriverdata kan ikke helikopterets horisontale stilling (roll og pitch) umiddelbart før ulykken fastslås. Et eller flere hovedrotorblad traff den bakre seksjonen av halebommen i området hvor ferdsskriveren var plassert, med det resultatet at denne ble ødelagt (se figur 18).

Figur 18: Avslått halebom. Rød stiplet linje angir rotasjonsplanet for hovedrotorbladene i det halebommen ble brukket oppover. (Bildet er snudd opp-ned for å vise halebommen riktig vei.) Foto: SHT

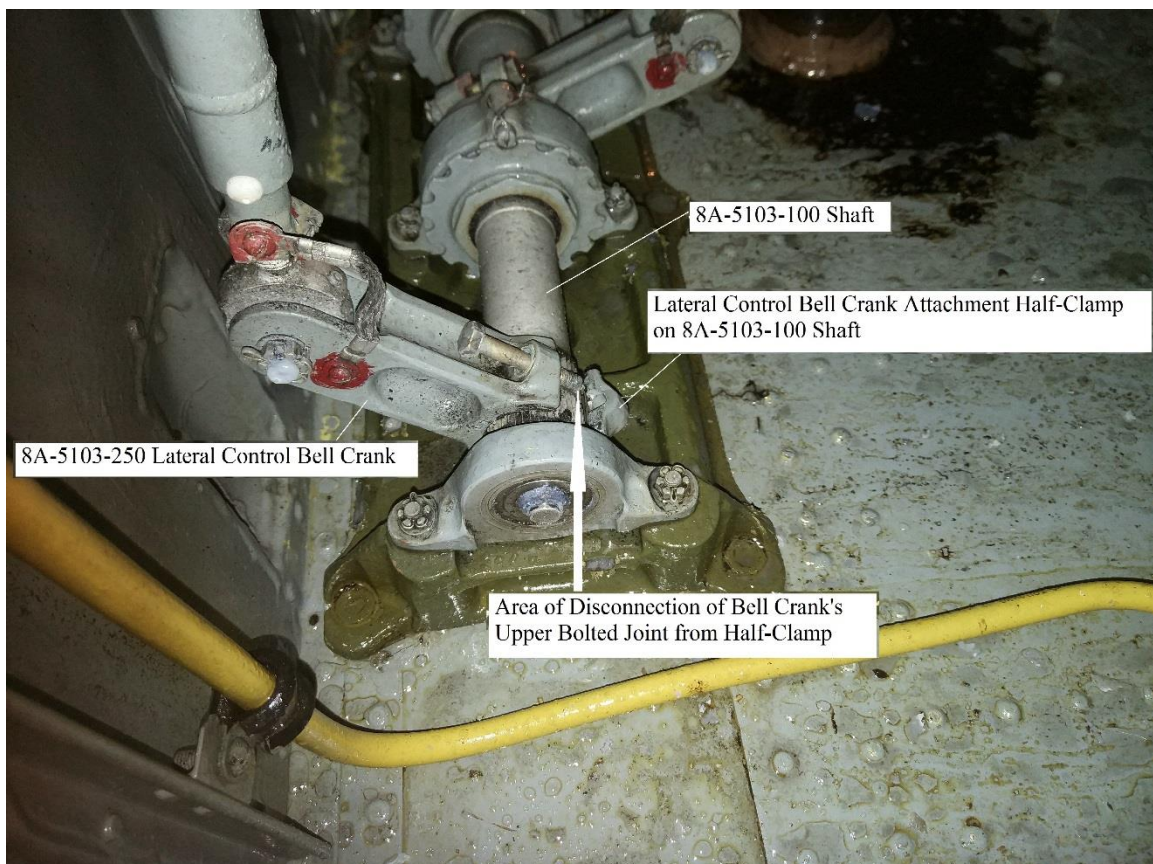
- 1.12.3.5 En mekanisk komponent i helikopterets styresystem ble utmontert for nærmere metallurgisk undersøkelse på grunn av brudd i en bolt og deformasjoner (se figur 19). Denne undersøkelsen ble gjennomført av Aviation Register of the Russian Federation. Det viste seg at dette var overbelastningsskader som oppstod som en følgeskade ved nedslaget mot vannoverflaten.

- 1.12.3.7 Inspeksjonen fokuserte på en ødelagt bolt som festet P/N 8A-5103-250 «Lateral Control Bellcrank» til P/N 8A-5103-100 Shaft ved hjelp av en klemme som sikret den til akselendens «splines» (se figur 19).

Figur 19: Ødelagt bolt i «Lateral flight control linkage». Foto: IAC/MAK

- 1.12.3.8 Skaden på bolten som festet «Lateral Control Bellcrank» (overføringsarm) var forårsaket av for høyt tiltrekkingsmoment da «Longitudinal, Directional and Collective Pitch Control System» (P/N 8A-5103-220) ble montert sammen. På den tiden helikopteret ble produsert, var ikke tiltrekkingsmomentet for denne installasjonen spesifisert i designdokumentene. Tiltrekkingsmomentet hadde generelt blitt forstått å være 8 Nm i overenstemmelse med kravene i «Industrial Standard» OST 100017-89.

- 1.12.3.9 Mil Moscow Helicopter Plant sendte et offisielt brev til selskapene som opererte helikoptertypen angående nødvendigheten av å foreta en ekstraordinær inspeksjon av kontrollstag, braketter og overføringsarmer i det mekaniske flygekontrollsystemet for skader og at boltene som forbinder delene er sikret på korrekt måte. Ingen av operatørene rapporterte at feil var funnet.

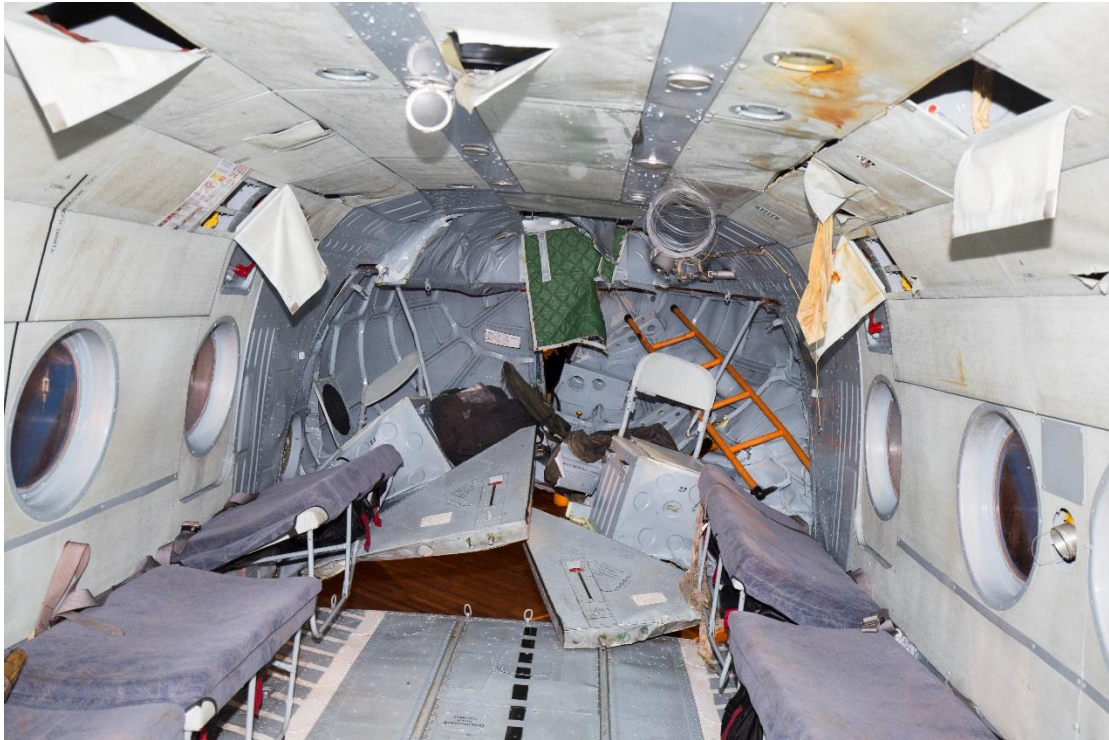
lastedørene bak i kabinen slått inn da helikopteret traff vannoverflaten. Luken over området for lastekroken ble også slått inn slik at det ble en åpning i gulvet. Kabinen ble dermed raskt fylt med vann (se figur 23). På grunn av vekten av motorer, hovedgearboks og hovedrotor er tyngdepunktet så høyt at et helikopter uten nødflyteutstyr eller sidemonterte sponsors er ustabil og lett vil velte.

Figur 23: Deformerte lastedører. Bildet er tatt i retning bakover i kabinen mot lastedørene. Foto: Politiet

- 2.3.2 RA-22312 hadde skader på undersiden av skroget og sterkt deformerte lasteluker bak i kabinen. Disse lukene ble slått inn da helikopteret traff vannoverflaten. Kabinen må ha blitt fylt fort med vann på grunn av åpningene i skroget, og det er rimelig å anta at helikopteret med sitt høye tyngdepunkt raskt har blitt ustabil og velte.

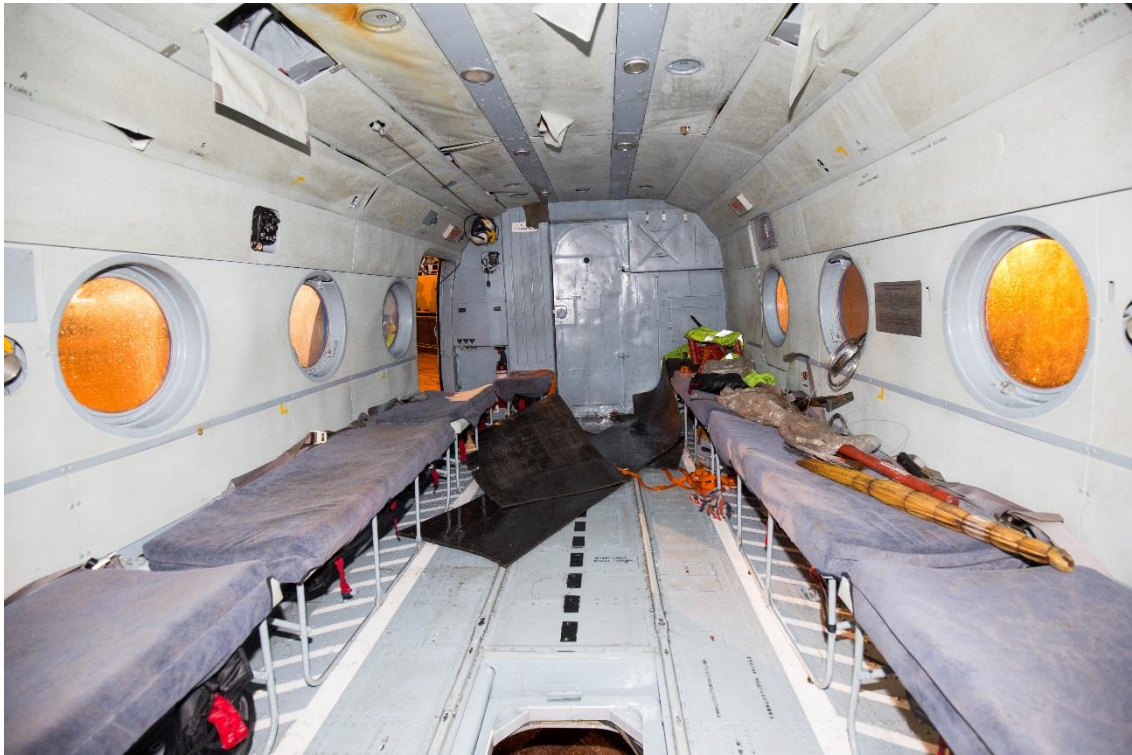
kabinen. Bruken av disse gummimattene var ukjent for selskapets tekniske avdeling ved hovedkontoret i Tver i Russland (se figur 24).

Figur 24: Svarte gummimatter i helikopterkabinen. Bildet er tatt i retning forover i kabinen. Foto: Politiet
