Statens
Havarikommisjon
for Transport

Avgitt februar 2020

SL 2020/05

RAPPORT OM LUFTFARTSULYKKE I UVDAL 18. MARS 2019 MED ROBINSON R44, LN-OGT

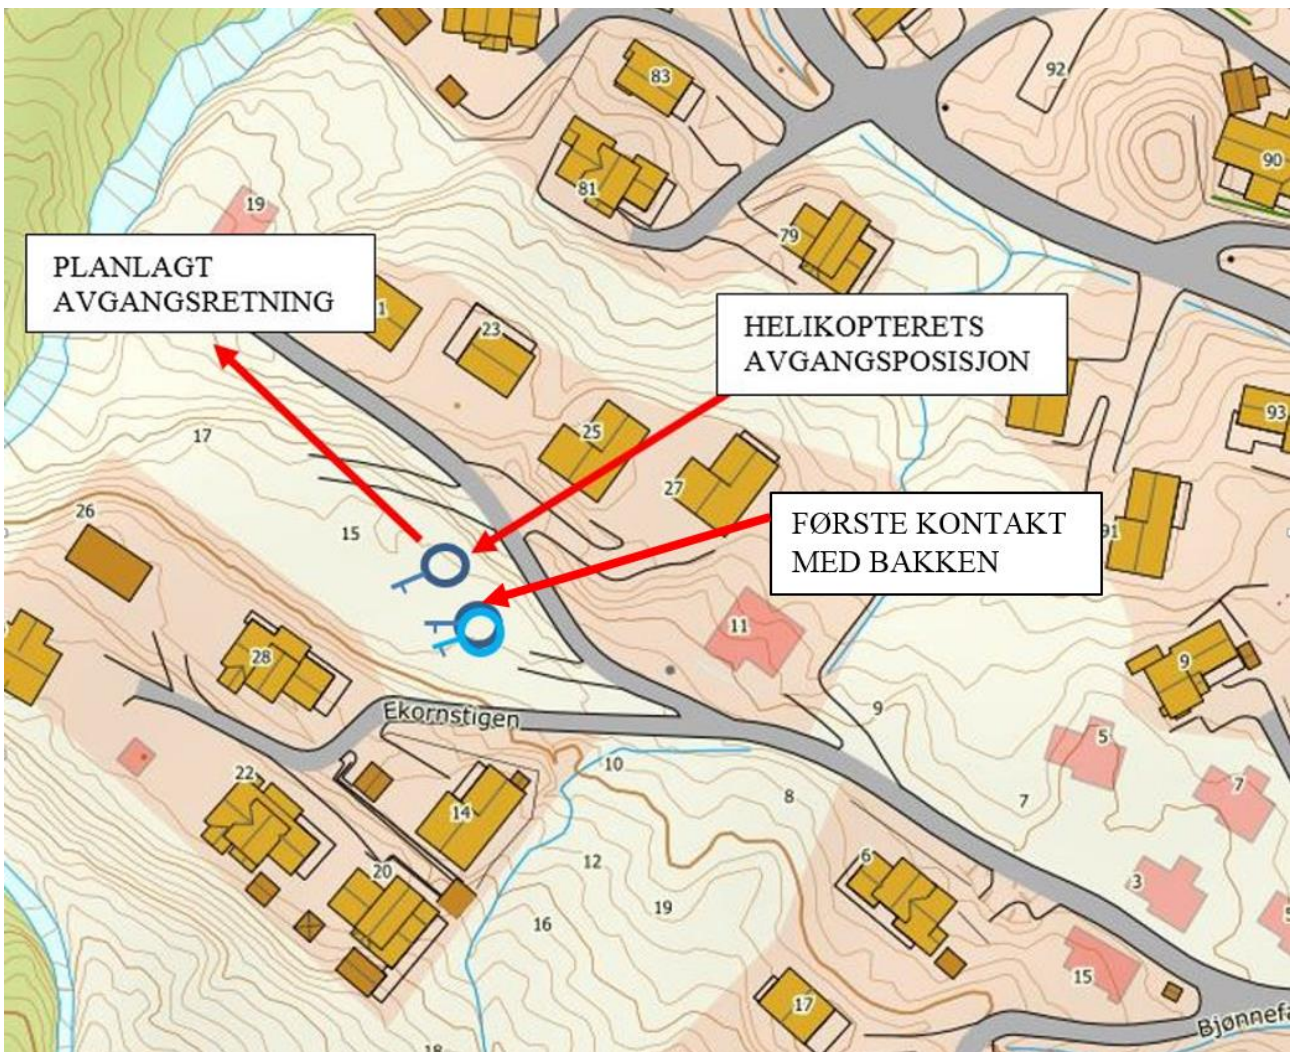
Helikopteret stod parkert på en liten brøytet plass nordøst og nedenfor fire av hyttene i Uvdal alpinsenter. Tilsvarende var det skrånende terreng ned mot flere hytter på nedsiden av parkerings-/landingsplassen. Bak og til høyre for helikopteret skrådde terrenget oppover (se figur 1).

Figur 1: Avgangsplassen i hyttefeltet i Uvdal alpinsenter og planlagt avgangsretning. Lyseblå skisse av helikopteret viser hvordan det ble stående med halerotoren inn i den snødekte skråningen etter hendelsen. Kart: © Kartverket. Illustrasjon: SHT

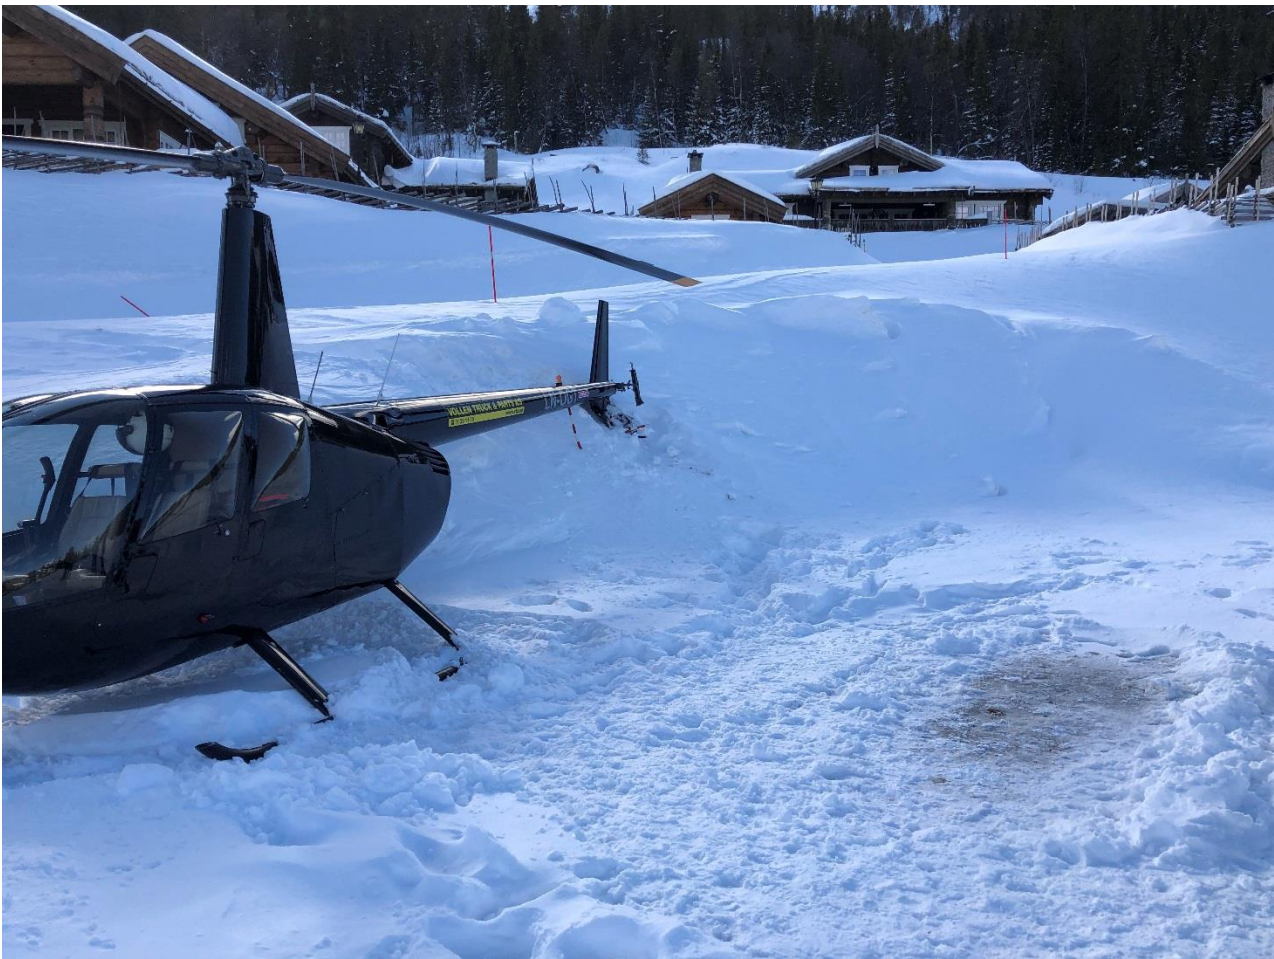
Figur 2: Helikopteret på avgangsplassen etter hendelsen. Målinger viste at helikopteret hadde driftet ca. 4 meter mot høyre i retning den snødekte skråningen før sammenstøtet. Foto: SHT

til at helikopteret driftet sideveis ca. fire meter mot høyre. Da fartøysjefen besluttet å avbryte avgangen, og sette helikopteret ned igjen, hadde det driftet tilstrekkelig langt mot høyre til at halerotoren kom i berøring med den snødekte skråningen.

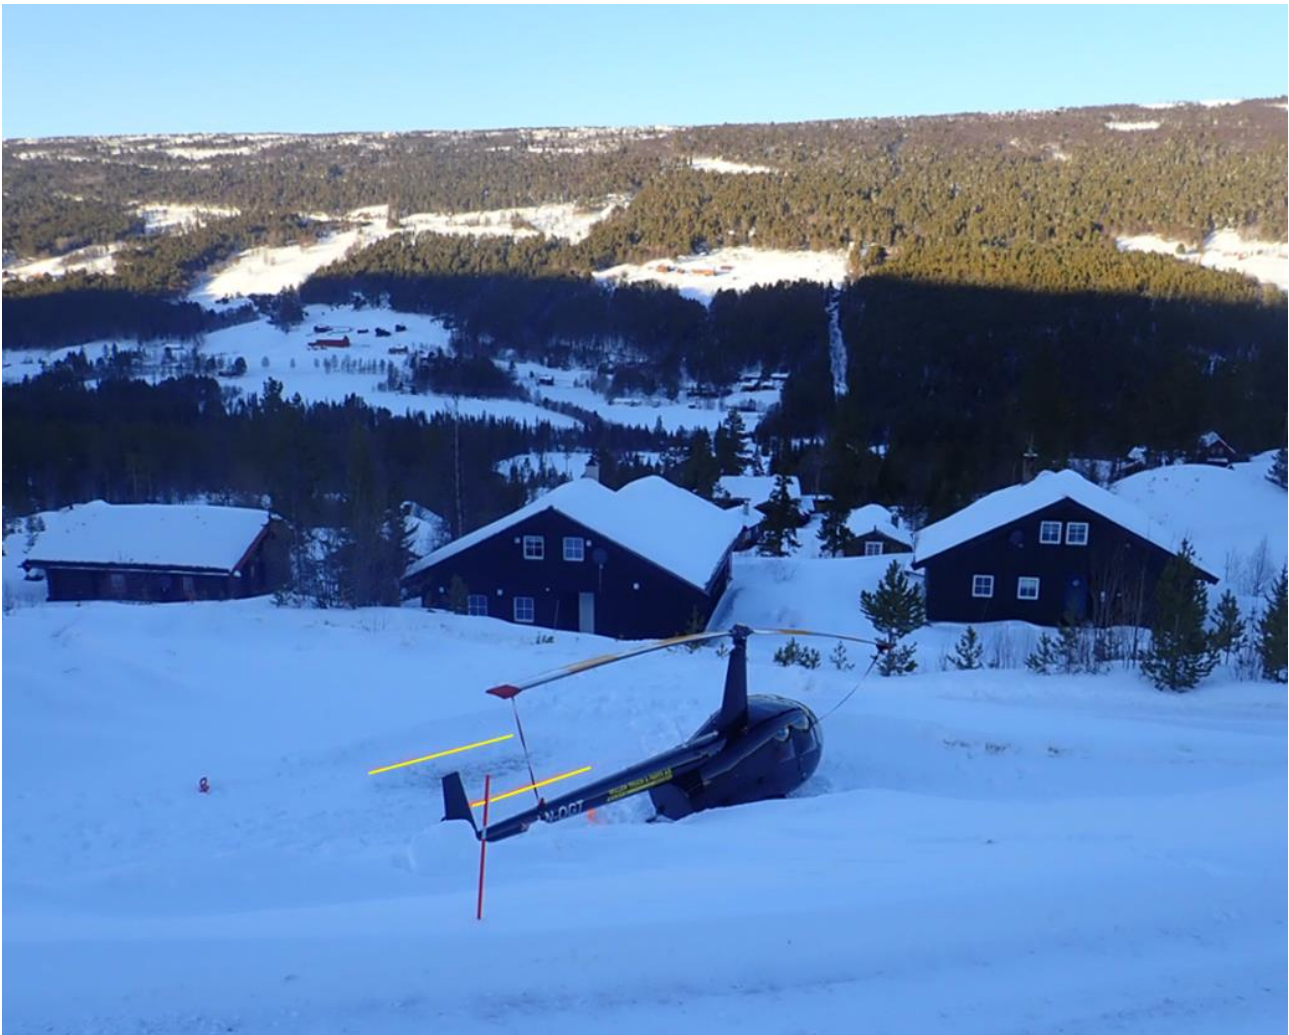
Figur 3: Landingsplassen i hytteområdet. De gule markeringene illustrerer merkene etter meiene i snøen der helikopteret stod parkert ved oppstart. Foto: SHT

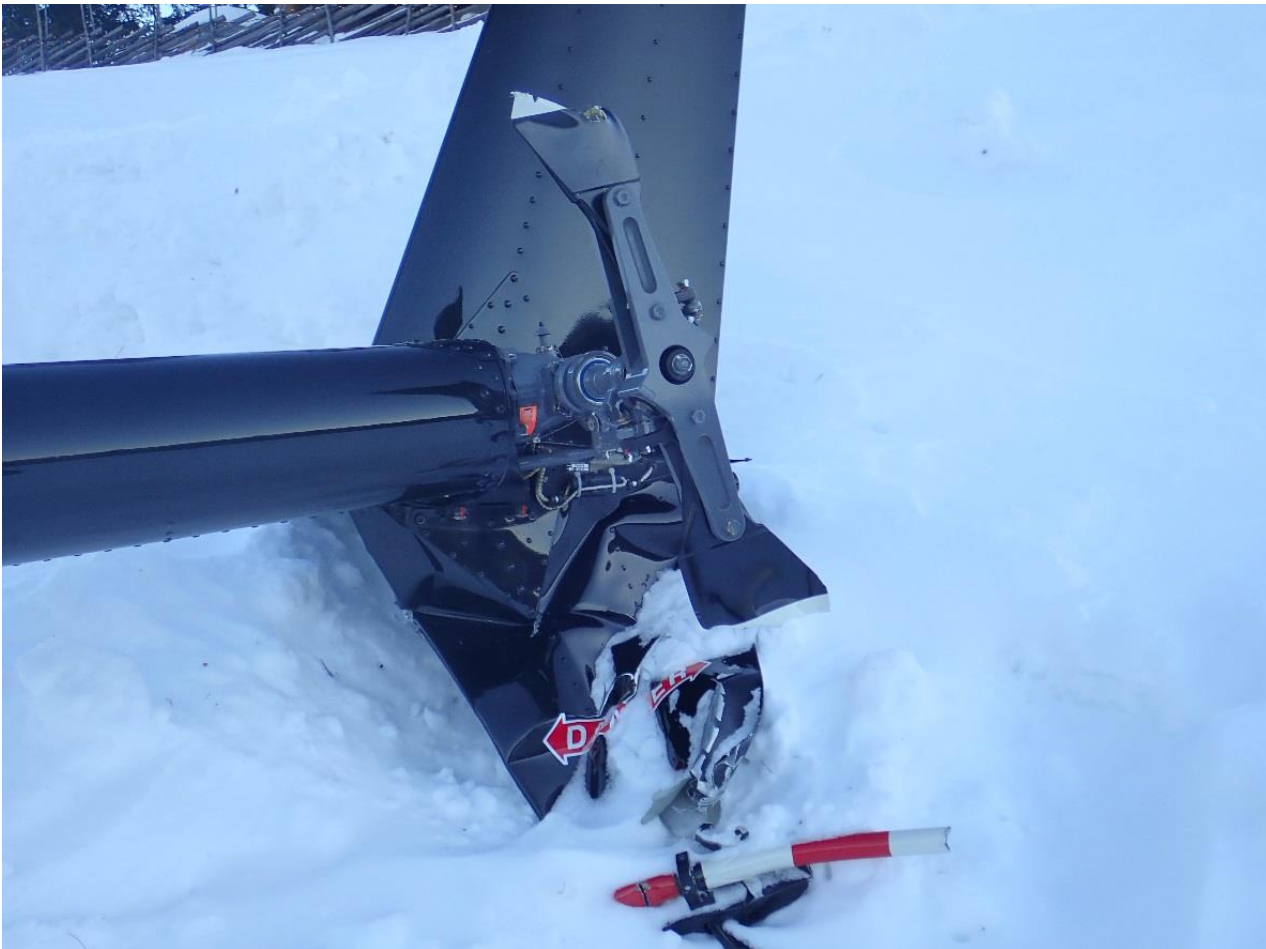
Skader på luftfartøy: Skader på halerotor, halerotordrivaksel og vertikalfinne.

Som følge av helikopterets dårlige respons på bruk av pedal, valgte fartøysjefen i denne situasjonen å avbryte avgangen og få helikopteret raskt ned på bakken igjen. Han har videre forklart at han senket kollektiv-kontrollen, og i det helikopterets meier fikk kontakt med underlaget dreiet det brått mot venstre. I et forsøk på å få kontroll på dreiningen mot venstre senket han deretter kollektiv-kontrollen helt ned. Samtidig hørte han et smell, og metalliske ulyder som kom og gikk. Han forklarte at han deretter stengte ned motoren, og åpnet døren for å kikke bakover langs helikopterskroget (se figur 2 og 3). Det ble raskt klart at helikopterets halerotor og halefinne hadde kommet i berøring med den snødekte skråningen bak og til høyre for helikopteret, og var blitt betydelig skadet (se figur 4).

Figur 4: Det ble store skader på halerotor og vertikalfinne. Foto: SHT

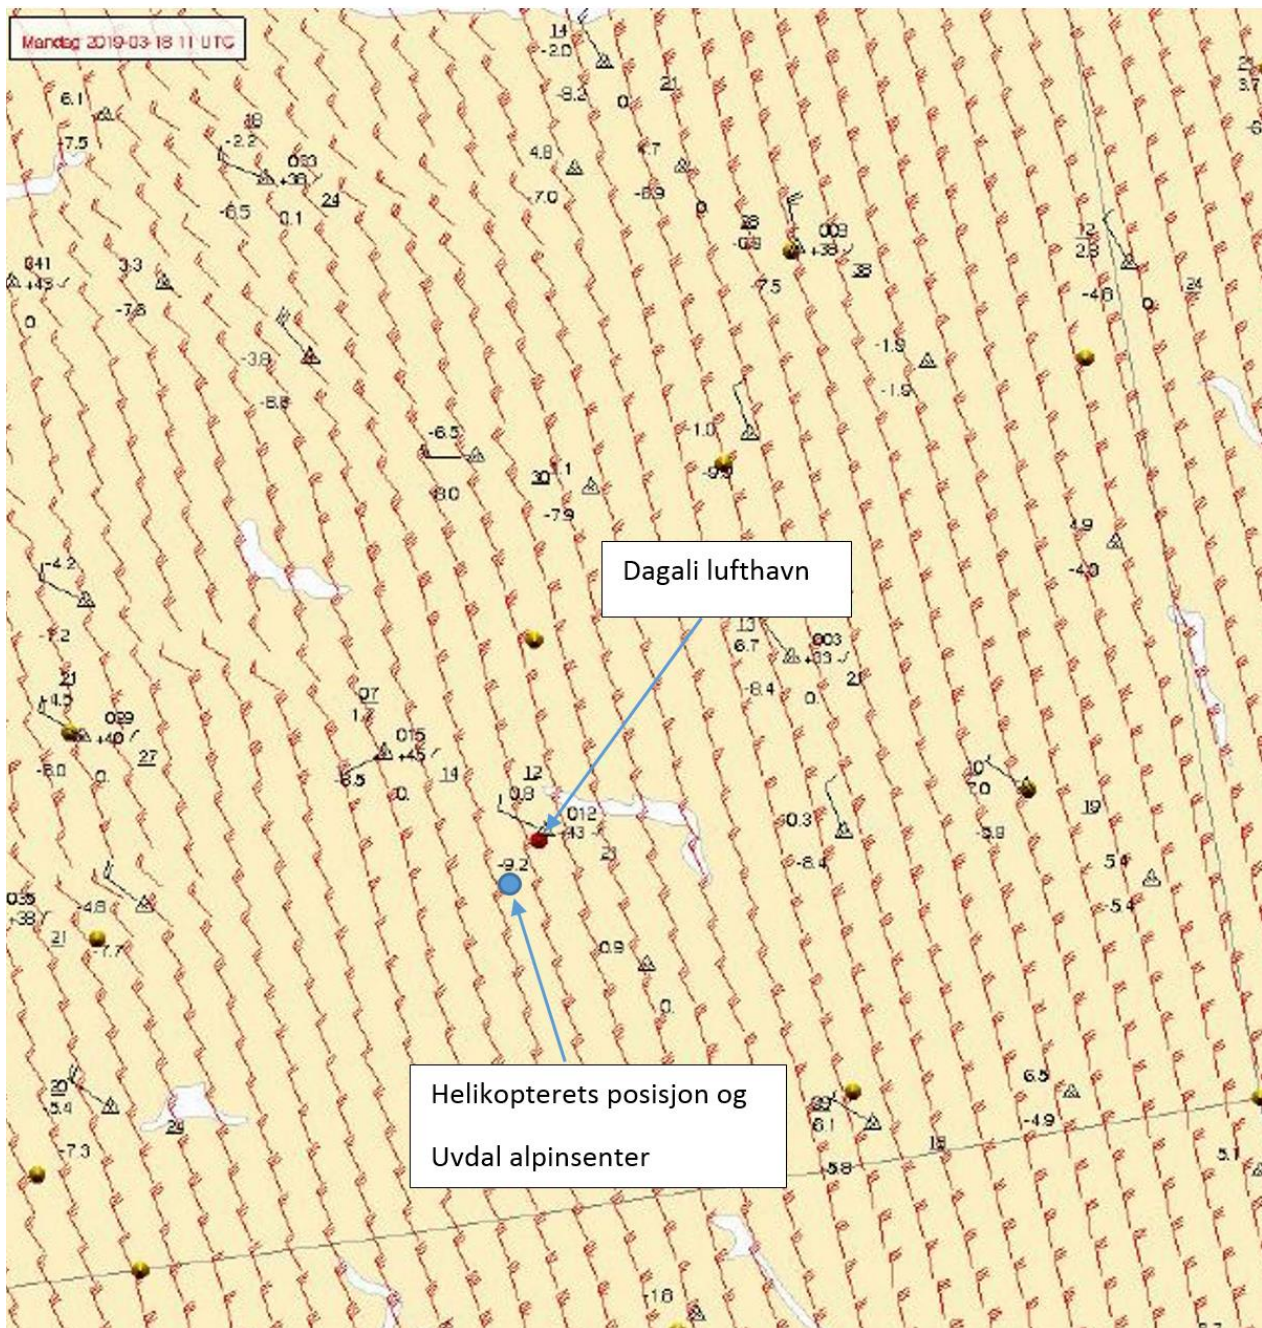
Basert på høydevindene anså Værvarslinga på Vestlandet det som sannsynlig at vindkast på inntil 40 kt kan ha slått ned i området rundt Uvdal i tidsrommet da luftfartshendelsen fant sted.

Figur 5: Kart med observasjoner for kl. 1200. Rød prikk angir Dagali lufthavn. Røde vindpiler angir vind i 850 hPA, som tilsvarer ca. FL050. Kilde: Værvarslinga på Vestlandet

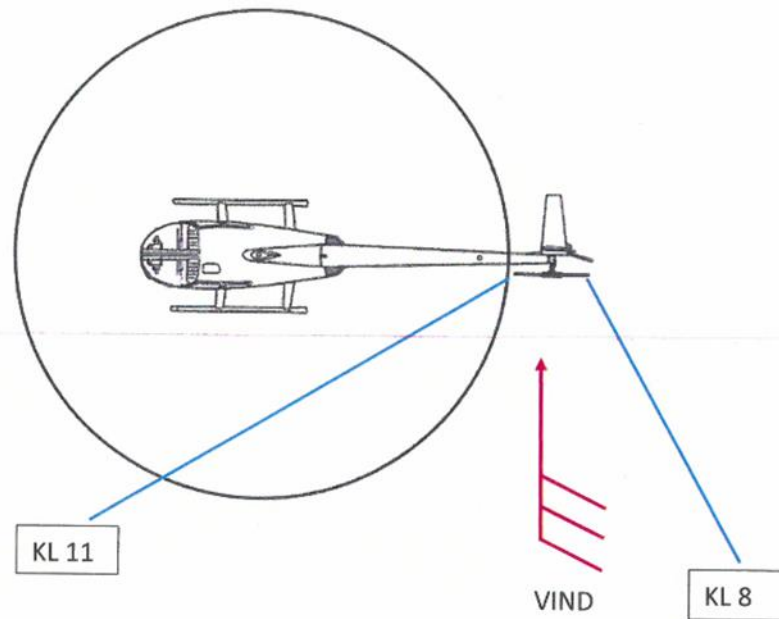
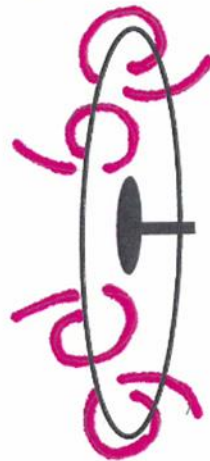
Havarikommisjonen kan ikke se bort fra at vinden, som følge av fallvinder, økte kraftig i styrke i minuttene etter at fartøysjefen satte seg inn i helikopteret. Denne økningen i vinden inn mot helikopterets venstre side kan ha ført til fenomenet tap av halerotor-effektivitet (Loss of Tailrotor Effectiveness, LTE), og påfølgende tap av retningskontroll i «yaw-aksen».

Figur 6: «Tailrotor Vortex ring State». For helikoptre hvor hovedrotoren dreier mot urviseren sett ovenfra: Når vinden kommer inn fra venstre mellom kl. 8 og kl. 11 kan «Vortex ring State» i halerotoren resultere i lite eller ingen respons ved bruk av venstre pedal og helikopteret vil kunne dreie mot høyre selv ved fullt pedal-input. Illustrasjon: SHT

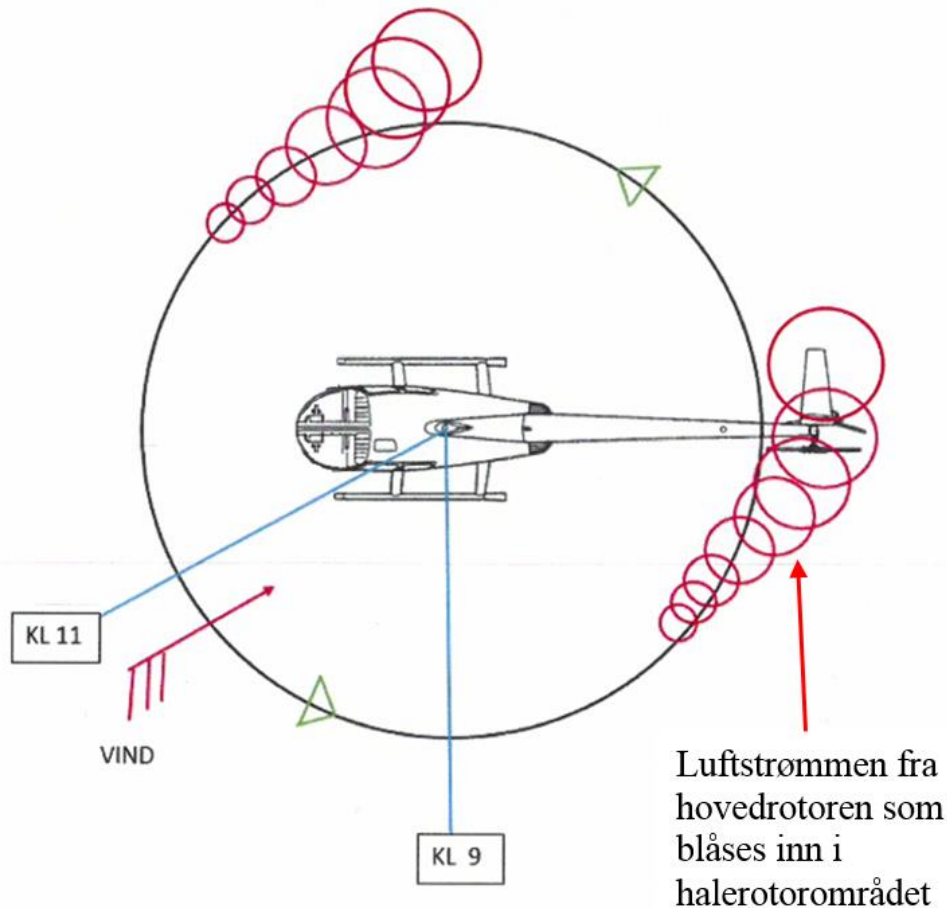
Tapet av retningskontroll i «yaw-aksen», LTE, kan skyldes enten at den turbulente vinden fra hovedrotoren blåses inn i halerotor-området «Main Rotor Disk Interference» (se figur 7), eller at helikopteret ikke responderer på full «pedal-input» som følge av «Tailrotor Vortex ring State». Det kan også være en kombinasjon av begge deler avhengig av vindretning og styrke.

Figur 7: «Main Rotor Disk Interference». Vinden fører luftstrømmen fra hovedrotoren inn i halerotorområdet slik at det oppstår «angle of attack fluctuations» og halerotorens effekt reduseres. Helikopteret vil kunne dreie mot høyre selv ved full venstre pedal. Illustrasjon: SHT
