RAPPORT

SL 2020/07

RAPPORT OM LUFTFARTSULYKKE VED ØIAN FLYPLASS I MERÅKER, TRØNDELAG 7. NOVEMBER 2018 MED VAN'S AIRCRAFT INC (EX) RV-6, LN-AAL

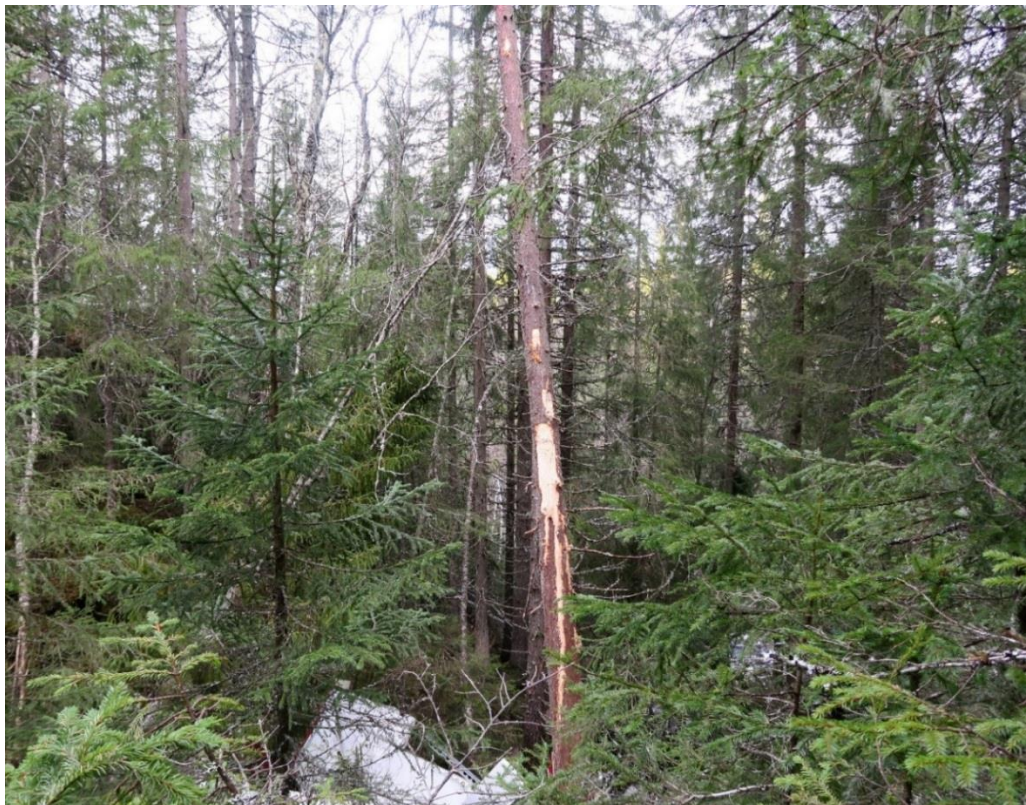
- 1.12.1.3 På selve havaristedet hadde flyet truffet to grantrær som sto ca. 30 cm fra hverandre. Det kraftigste av de to trærne sto til høyre og hadde en diameter på ca. 35 cm ved rota. Dette treet ble truffet 9 meter over bakken. Barken var stedvis flekket av. Øverst var skadene på sydsiden av treet, men furene i treet dreiet til vestsiden på vei nedover stammen. Alle kvister under treffpunktet var borte på sydsiden og vestsiden av treet. Kraften i sammenstøtet hadde ført til at rota hadde løsnet slik at treet lente seg nordover anslagsvis 10°. Videre hadde treet brukket ca. 12 meter over bakken og toppen hadde falt ned. Det andre treet var noe tynnere, anslagsvis 15 cm i diameter ved rota og hadde spjæret og delt seg drøyt en meter over bakken. Ingen av trærne hadde spor etter å ha vært truffet av propellen (se figur 12 og figur 13).

Figur 12: Bilde tatt mot nord. Treffpunktet 9 meter oppe på treet som ble slått skjevt sees øverst på bildet. Flyets høyre vinge er synlig til venstre for treet. Foto: SHT

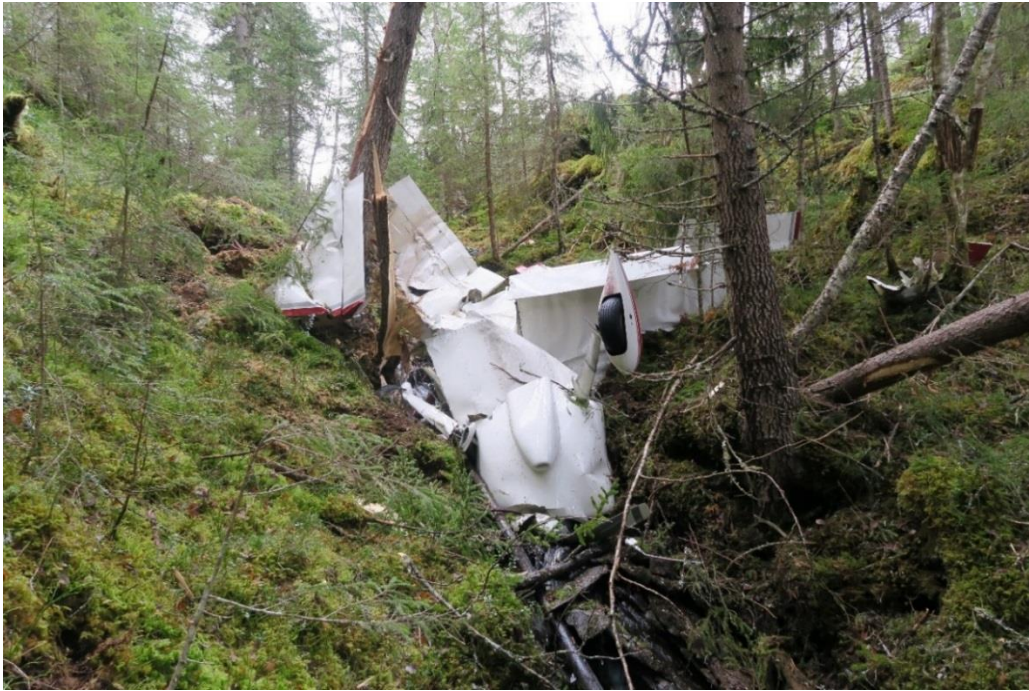
Flyet lå opp-ned i et bekkefar med den venstre vingen bøyd rundt et tre. Skroget ble liggende pekende i retning ca. 040°. Flyet lå samlet på ett sted og bare noen få detaljer hadde falt av og lå i umiddelbar nærhet av selve flyvraket. Propellen, som lå midt i bekken, var det laveste punktet på vraket.

Figur 13: Bilde tatt mot sørvest. Flyet kom inn over trærne som sees i bakgrunnen i øvre venstre hjørne av bildet. Foto: SHT

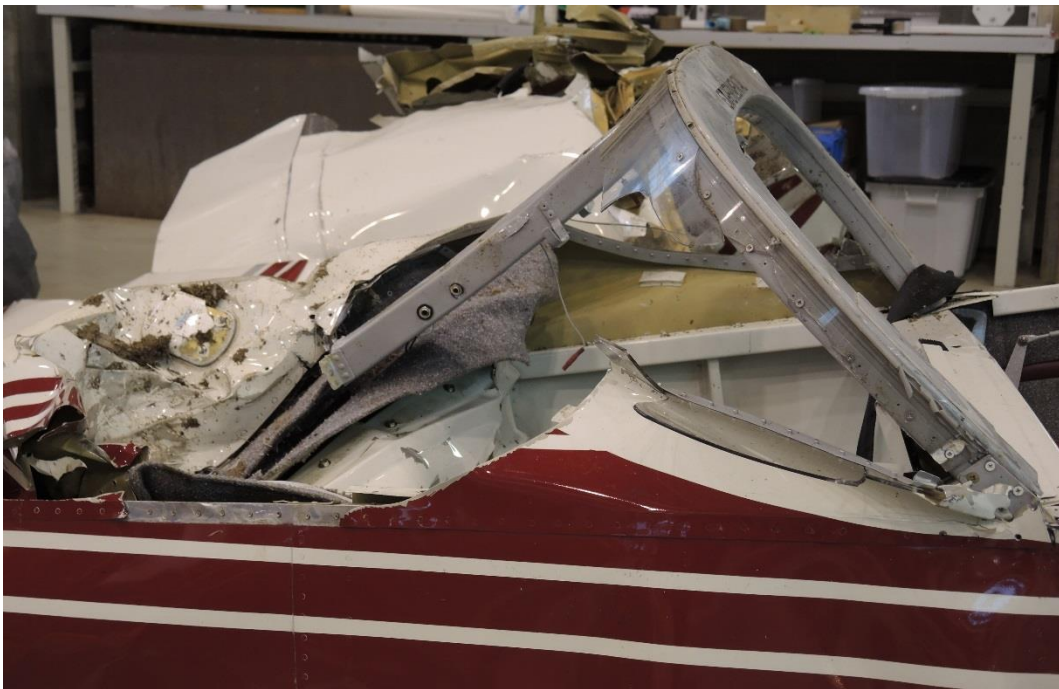
- 1.15.1 Flyet var utstyrt med en nødpeilesender av typen Artex ME 406 som sender nødsignaler både til satellittsystemet Cospas-Sarsat og på nødfrekvensen 121,500 MHz. Hovedredningssentralen fikk melding om at nødpeilesenderen til LN-AAL var detektert av satellittsystemet ca. kl. 1530. Nødsignalene på 121,500 MHz ble kun oppfattet av fly som fløy nær havaristedet. Dette kan ha sammenheng med at flyet ble liggende opp-ned med nødpeilesenderantennen skjernet under flyet.
- 1.15.2 Flyet var utstyrt med en bøyler i bakre del av cockpit som også hadde funksjon som veltebøyle. Denne ble slått bakover og bøyd helt ned i forbindelse med at flyet traff bakken opp-ned (se figur 14).

Figur 14: Bøylene bak i cockpit som ble bøyd helt bakover og ned (mot venstre i bildet). Etter at flyet ble snudd, rettet bøylene seg delvis opp igjen. Foto: SHT

- 2.6.1 Skadene på flyet viser at flyet traff bakken opp-ned med stor kraft. De to om bord omkom umiddelbart og det er lite sannsynlig at bruk av hjelm kunne ført til et annet utfall. Bøylene bak i cockpit dempet noe av havarikreftene, men den måtte etter Havarikommisjonens vurdering ha vært vesentlig høyere og kraftigere for å kunne ha forhindret at de to omkom.

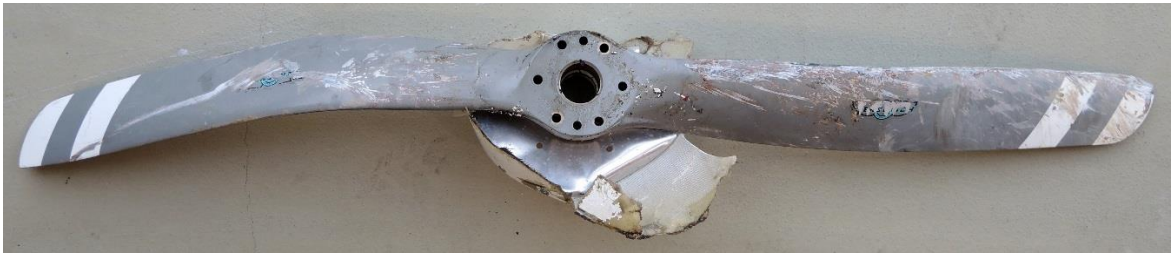
- 1.16.1.1 Begge propellbladene var bøyd bakover. Det høyre bladet var kraftigere bøyd enn det venstre. Videre var propellakselen delvis revet av og bøyd anslagsvis 30° til venstre (se figur 16). Ingen av bladene var bøyd i rotasjonsplanet. Samtlige skrapemerker på framsiden av det høyre bladet var radielle.⁶ På det venstre bladet var også de fleste skrapemerkene radielle, men det var også noen på tvers. Ett sted på bladets fremkant gikk imidlertid skrapemerkene på tvers av bladet (se figur 15 og figur 16).

Figur 15: Propellen sett forfra. Høyre propellblad er på venstre side i bildet. Foto: SHT

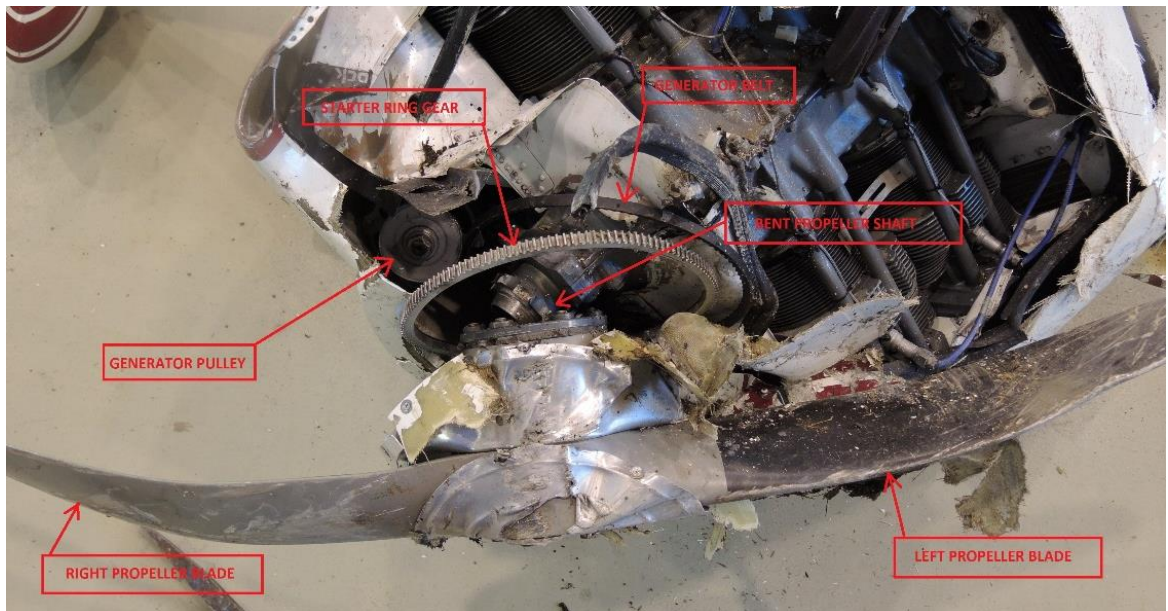
Figur 16: Propellen sett fra oversiden. Høyre propellblad er på venstre side i bildet. Foto: SHT

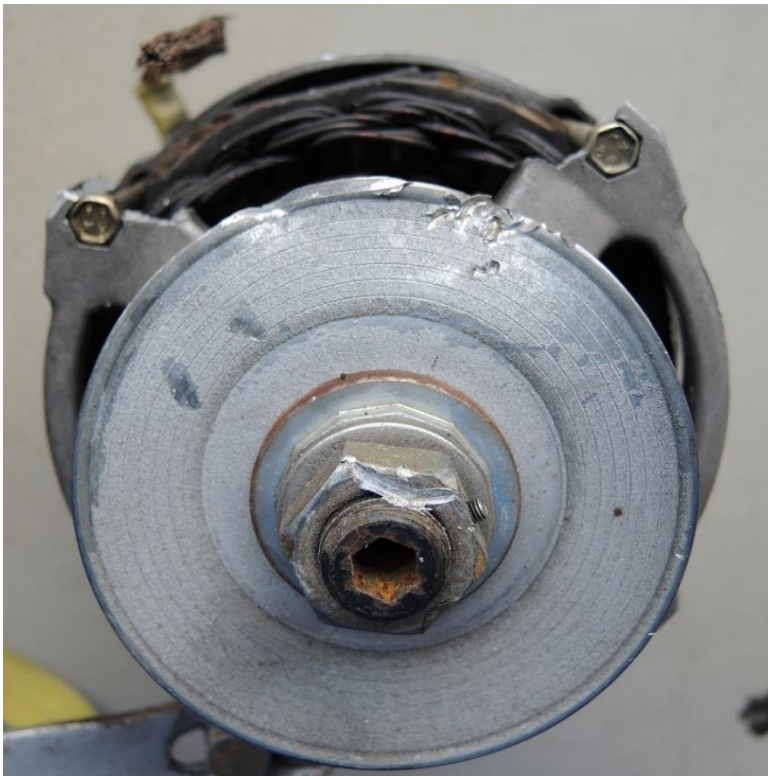
- 1.16.1.2 Skiven som driver generatorremmen (Generator belt) og holder starterkransen (Starter ring gear) på plass var knust og de fleste delene manglet. Starterkransen hang løst rundt propellakselen. Det var kraftige merker i starteren og starterhuset hadde sprukket etter kontakt mellom starterkransen og starteren. Generatorremmen var tilnærmet uskadet. Remskiven på generatoren (Generator pulley) var slått skjev. Anslagsmerkene var radielle og indikerte at remskiven ikke hadde rotert da den ble slått skjev. Slaget var så kraftig at også generatorhuset var ødelagt i innfestingen (se figur 17).

Figur 17: Remskiven på generatoren var slått skjev. Øverst på bilde sees også at generatorhuset er slått istykker. Foto: SHT

- 2.3.1.3 Generatoren roterer ca. 2,7 ganger hurtigere enn motoren. Hvis motoren leverte full effekt da propellen traff bakken ville oppbremsingen av motoren fra 2 700 rpm bli nærmest momentant. Generatoren viste ingen tegn til rotasjonsskade på remskiven. Det tyder på at generatoren roterte med liten eller ingen hastighet da skaden oppsto. Hvis generatoren roterte med 7 290 rpm da flyet traff bakken, er det usannsynlig at remskiven rakk å stoppe helt opp før den ble slått skjev. Det er også sannsynlig at drivremmen ville ha blitt skadet hvis motoren og propellen hadde bråstoppet mens generatoren roterte med en hastighet i størrelsesordenen 7 290 rpm. Havarikommisjonen mener at dette underbygger teorien at motoren ikke leverte effekt og gikk med et vesentlig lavere turtall enn 2 700 rpm da propellen traff bakken.

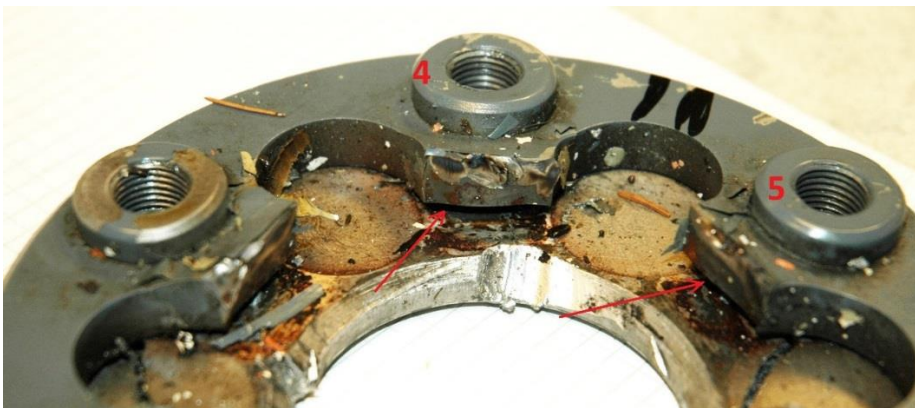
- 1.16.1.3 Havarikommisjonen ønsket å se nærmere på bruddflatene i propellakselen for om mulig å kunne fastslå om propellakselen var bøyd samtidig som den overførte kraft fra motoren. Propellen ble skrudd av propellflensen (del av propellakselen) og de seks bruddflatene ble analysert nærmere ved Forsvarets laboratorietjeneste på Kjeller. De seks festeboltene til propellen ble nummerert 1–6 hvor bolt 1 og 2 satt nærmest venstre propellblad og bolt 4 og 5 satt nærmest høyre propellblad. På figur 18 sees bruddflatene ved propellerbolt 4 og 5.

Figur 18: Deler av propellflensen med deler av skiven som driver generatorremmen og holder starterkransen under. Pilene viser åpningen som har oppstått etter at bruddflatene ved propellerbolt nr. 4 og 5 har blitt bøyd opp. Foto: SHT

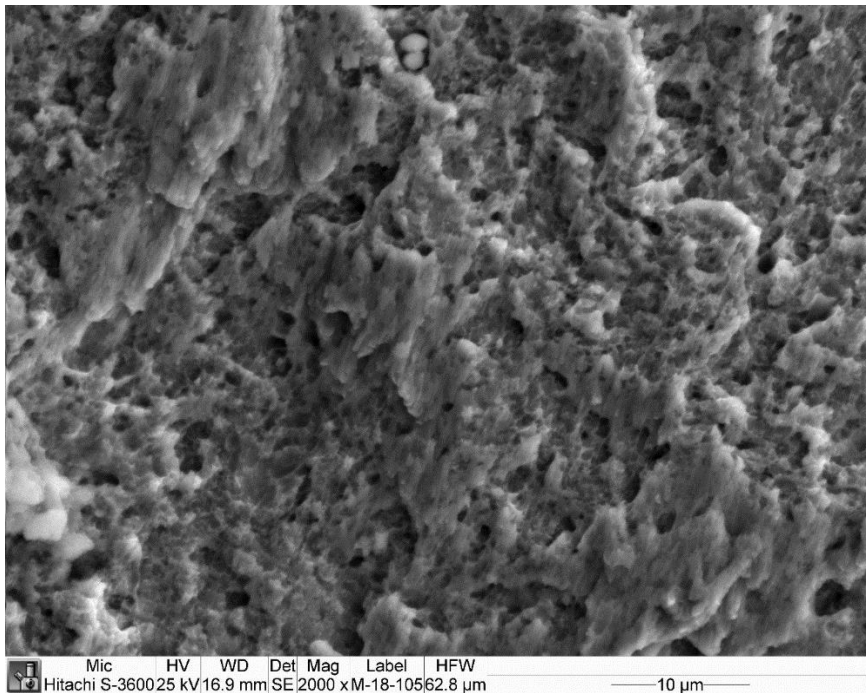
- 1.16.1.4 Bruddflatene ved propellerbolt 4 og 5 ble undersøkt nærmere ved hjelp av Scanning Electron Microscope (SEM). Hensikten var å undersøke i hvilken retning bruddflatene ble overbelastet. Undersøkelsen viste typiske dimpler som kan forventes ved overbelastning. Det var få tydelige linjer i bruddflatene som kunne angi retningene til

kreftene som hadde forårsaket bruddene. Enkelte steder i overflaten er det imidlertid mulig å se en retning. Figur 19 viser et område hvor dimplene stedvis er orientert i en retning 20° til høyre.

Figur 19: Overflaten i bruddet ved propellerbolt 5. Dimplene er stedvis orientert i en retning 20° til høyre. Foto: Forsvarets laboratorietjeneste

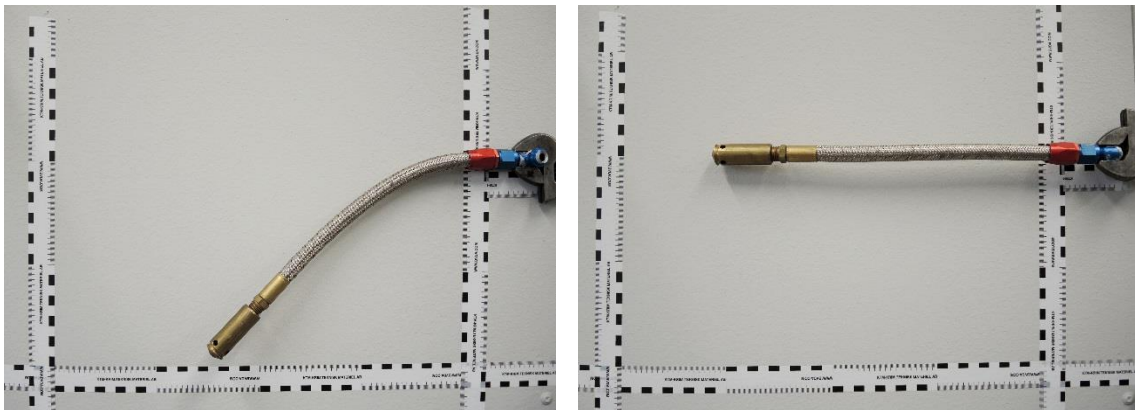
- Drivstoffkranen sto koblet til venstre drivstofftank.
- Den elektriske drivstoffpumpen var uskadet og fungerte som forventet ved tilført spenning på 12 V. Da den var slått av, tillot den drivstoffgjennomstrømming.
- Det ekstra drivstoffilteret montert på framsiden av brannskottet var rent.
- Filteret i vannutskilleren var rent. For øvrig var vannutskilleren uskadet og inneholdt litt drivstoff og vann (se punkt 1.16.3.1).
- Motorens drivstoffpumpe var uskadet og fungerte som forventet ved manuell test.
- Utenom skaden i luftinntakshalsen var forgasseren for øvrig hel og uskadet. Drivstofffilteret i forgasseren var rent.
- Noen rør og slanger mellom de nevnte komponentene var skadet, men samtlige skader er forenelige med skader som kan ha oppstått grunnet overbelastninger under havariet og den påfølgende demonteringen av flyet.

Figur 20: Pendelslangen fra venstre tank. På bildet til venstre henger slangen i normalposisjon med det kombinerte pendellodet/inntaket pekende ned mot bunnen av tanken. For å demonstrere hvor stiv slangen har blitt, ble den på bildet til høyre snudd opp ned. Det framgår av bildet at tyngden av pendelen bare greier å rette ut slangen. Slangen er for stiv til å bøye seg ned mot det som blir bunnen av tanken når det flys opp-ned. Foto: SHT

- 2.3.2.2 I følge beregninger i kapittel 1.16.3 ville det ta 12 sekunder å tømme drivstoffsystemet mellom tanken og den motordrevne drivstoffpumpen.
- 2.3.2.3 Slangen som er koblet til drivstoffinntaket skal være så fleksibel at den bøyes av tyngdekraften. Dermed skal drivstoffinntaket i enden av slangen peke mot drivstoffbeholdningen selv om flyet flyr skjevt eller på ryggen. Som omtalt i punkt 1.16.2.5 var slangen så stiv at den ikke ville bøye seg mot drivstoffet hvis flyet fløy på ryggen og det var lite drivstoff i tanken.

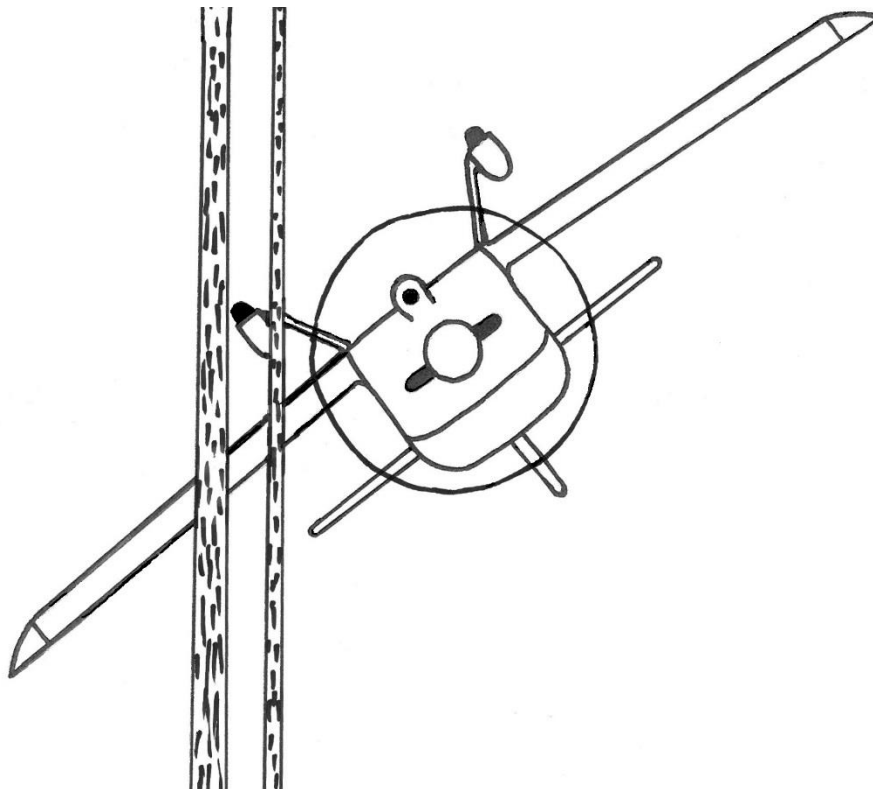
- 2.2.1 Oppmålinger på havaristedet viser at flyet passerte mellom to trær som sto 4 meter fra hverandre. For at et fly med 7 meter vingespenn skal kunne passere de to trærne uten å treffe stammene må det ha ligget i en vinkel (roll) på minimum 55° i forhold til lengdeaksen. Skademønsteret etter sammenstøtet 9 meter oppe i de to påfølgende trærne viser at den venstre vingen må ha vært lavest. Skademønsteret indikerer også at flyet har dreiet ytterligere 20° over på ryggen slik at det traff de to trærne med en vinkel på ca. 35° . Dette tilsvarer en rollbevegelse på 145° mot venstre. Havarikommisjonen mener at flyet traff de to trærne som angitt i figur 21 før det stoppet opp og falt rett ned i bekken.

Figur 21: Skisse av hvordan Havarikommisjonen mener LN-AAL traff de to trærne. Flyet er sett forfra. Skisse: SHT
