# RAPPORT

SL 2020/11

## RAPPORT OM LUFTFARTSULYKKE PÅ RØLDALSFJELLET I ULLENSVANG KOMMUNE I VESTLAND 17. FEBRUAR 2019 MED ROBINSON R44 II, LN-ORH

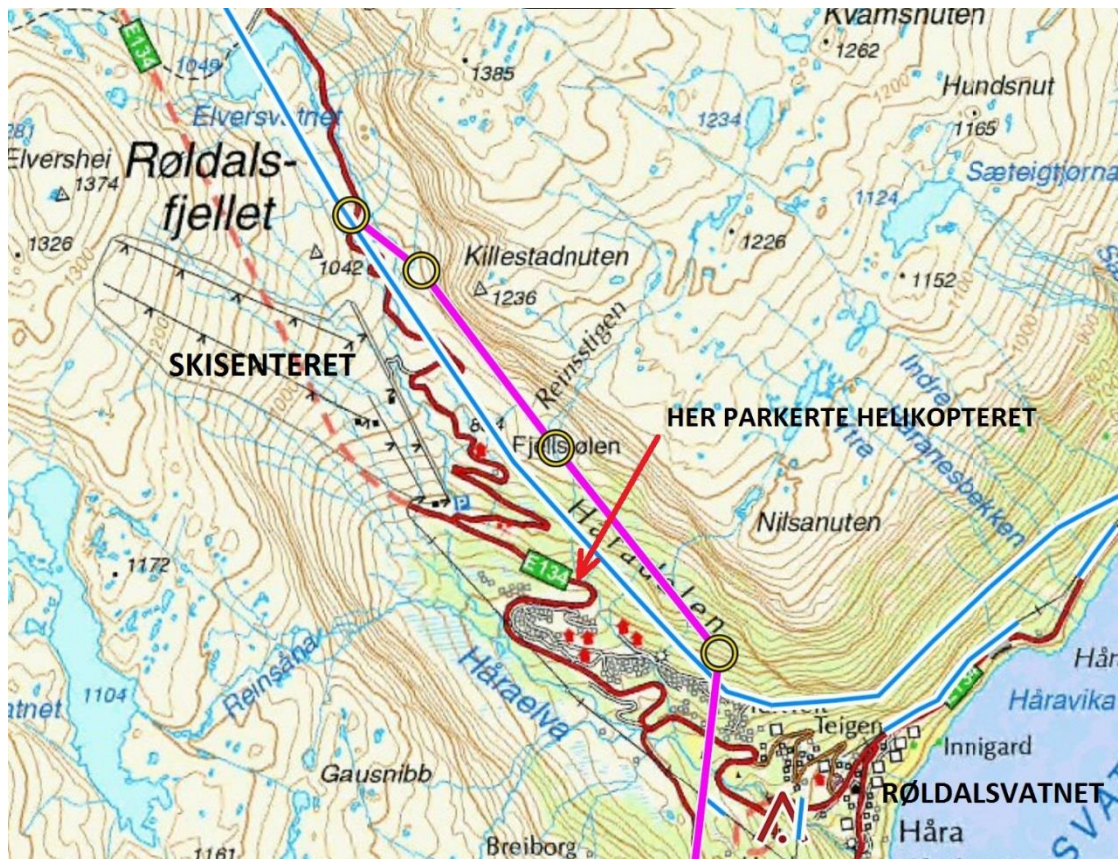
Figur 1: Trekket som helikopteret fra Fonnafly fulgte markert med rosa strek. Flygeren snudde ved den siste gule ringen da han vurderte at sikten var for dårlig til å fortsette flygingen. Kraftlinjen som går gjennom dalen er avmerket som blå strek. Kilde: Fonnafly AS

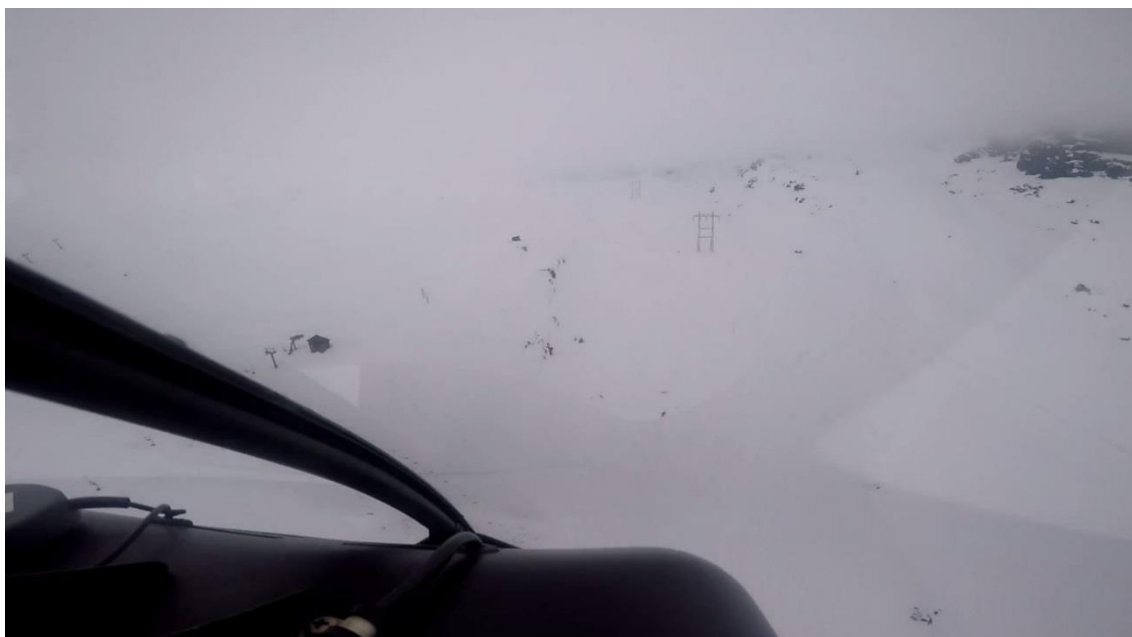
*Figur 4: LN-ORH i ferd med å passere toppen på skianlegget på Røldal skisenter. To master fra kraftlinjen skimtes nær midten av bildet. Kilde: Video fra helikopteret*

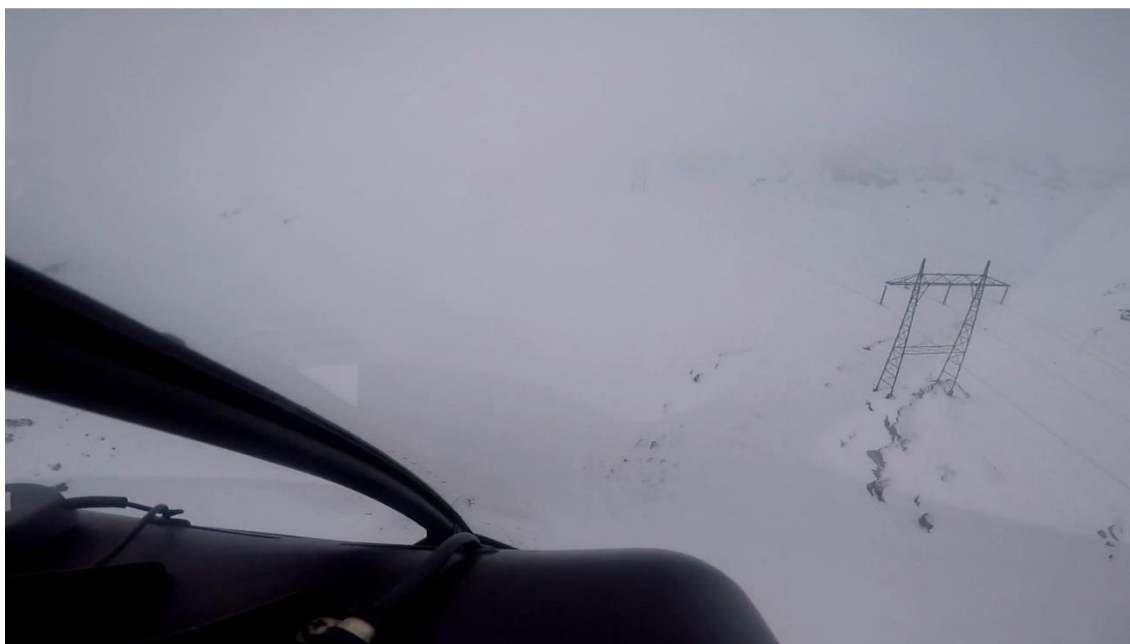
Figur 5: LN-ORH følger kraftlinjen i lav høyde. En mast til høyre og den neste masten kan vagt skimtes sentralt på bildet. Kilde: Video fra helikopteret

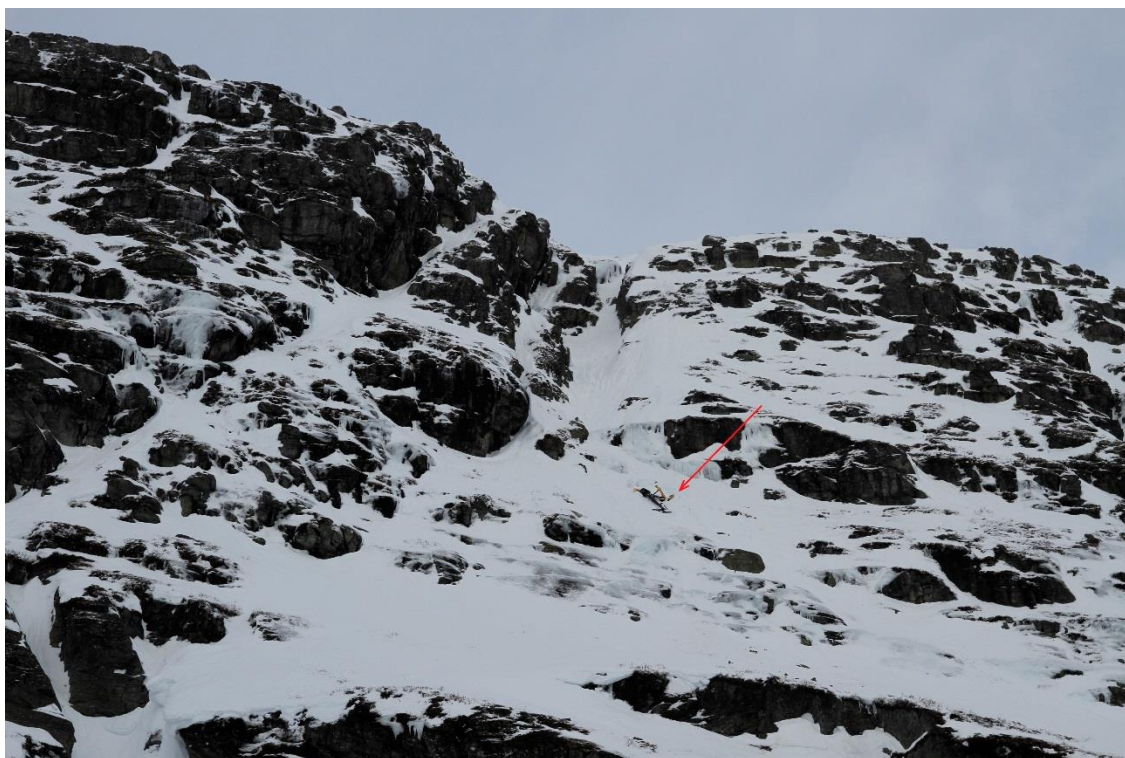
- 1.12.1.1 LN-ORH havarerte i en delvis snødekket, bratt fjellside ved Eskjeflota på Røldalsfjellet mellom Røldal og Seljestad i Vestland. Fjellsiden vendte mot sørvest og hadde en helning på ca. 50°. Havaristedet lå ca. 1 170 meter over havet (3 840 ft) vel 150 høydemeter over gamleveien i bunnen av skaret.
- 1.12.1.2 Før helikopteret havarerte, fulgte det en kraftlinje som går i dalbunnen. Avstanden mellom mastene er normalt ca. 200 meter, men varierer mellom 170 og 330 meter.

Figur 9: Havaristedet. Helikoptervraket merket med rød pil. Foto: Politiet
