RAPPORT

SL 2020/12

RAPPORT OM LUFTFARTSULYKKE I SJØEN CA. 11 NM SYD FOR MANDAL 22. JUNI 2019 MED PIPER PA-28-161, LN-MTJ, OPERERT AV SOLA FLYKLUBB

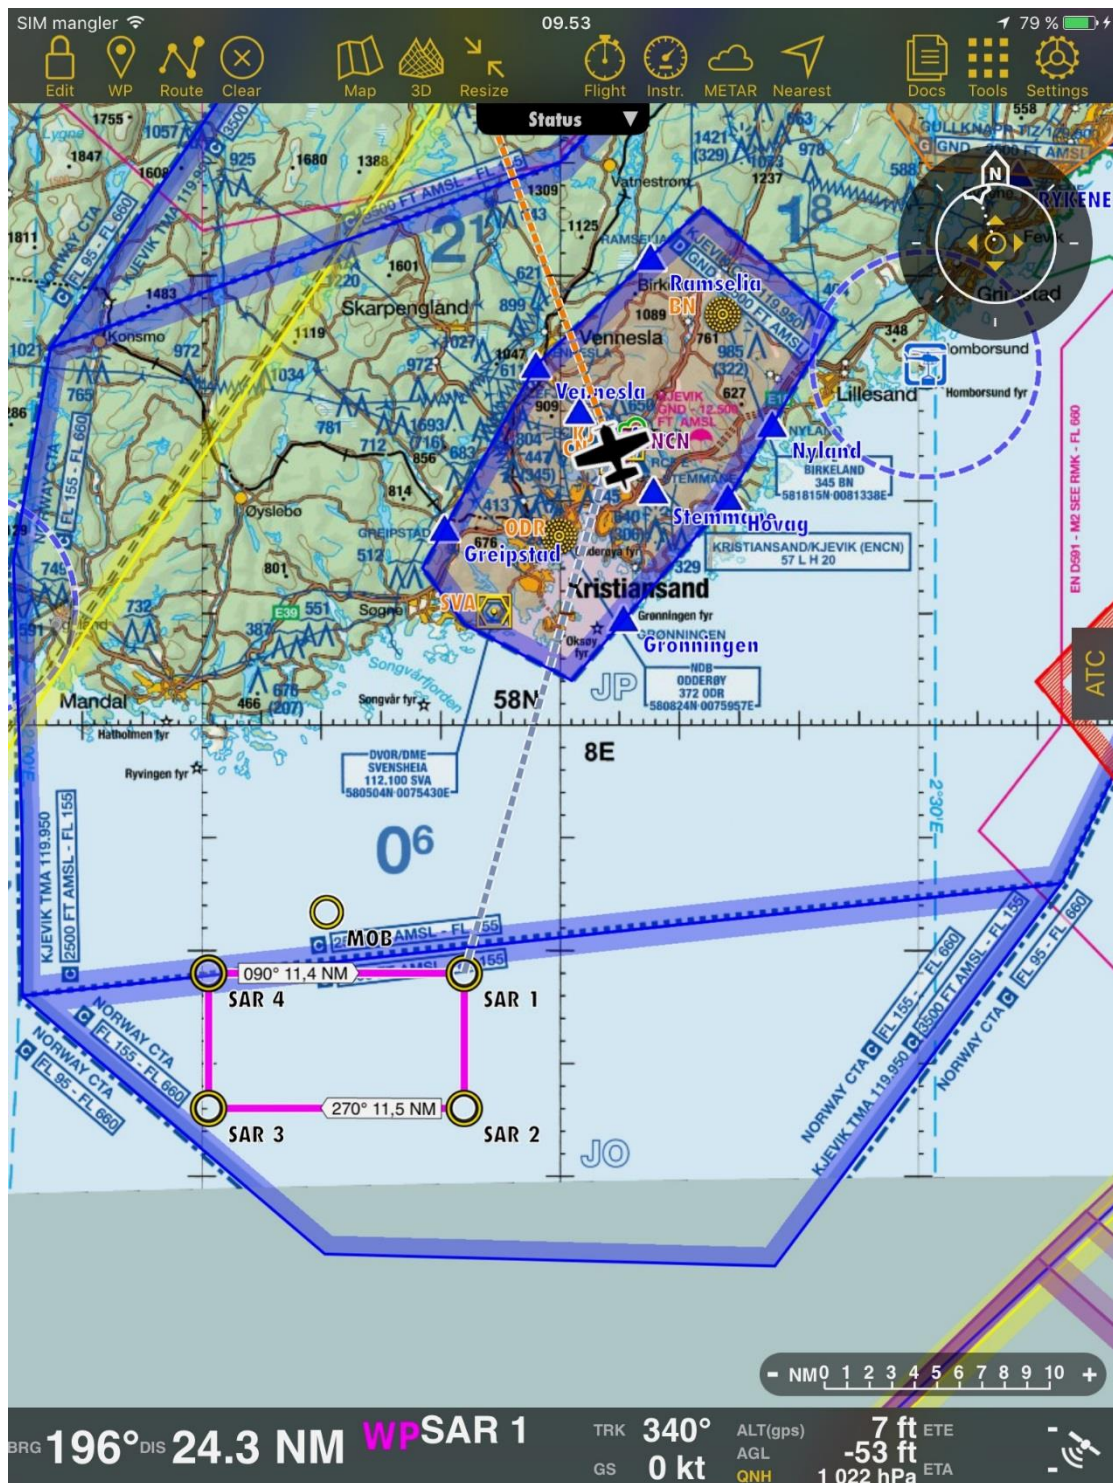
Figur 1: Skjermbilde fra nettbrett med programvaren Air Navigation Pro med koordinatene til søkeområdet merket med rosa ramme og kursen fra Kjevik inntegnet. Kontrollsonen for Kristiansand lufthavn Kjevik (ENCN) er markert med blått (det minste området rundt lufthavnen). Kilde: Skjermdump fra Air Navigation Pro
