RAPPORT

SL 2020/14

RAPPORT OM LUFTFARTSULYKKE PÅ OSLO LUFTHAVN GARDERMOEN 18. DESEMBER 2018 MED BOEING 787-9 DREAMLINER, ET-AUP OPERERT AV ETHIOPIAN AIRLINES

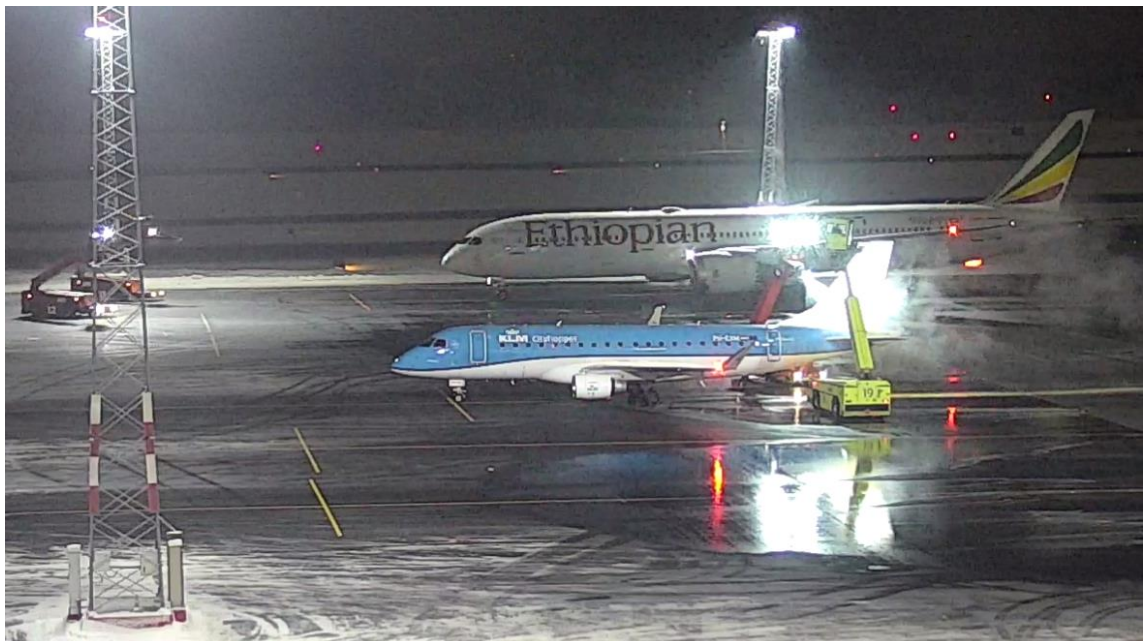
- 1.1.18 Kl. 19:09:57 Avisingskoordinator nr. 1:
Etian⁸ seven one five you are going to wrong stop stop Etian stop stop stop
- 1.1.19 Kl. 19:10:05 kolliderte ytre del av høyre ving på ET-AUP med lysmasten til høyre for avisingsstand 991 (se figur 3). Etter kollisjonen fortsatte flyet å bevege seg fremover i ca. fire sekunder og kom til ro ca. fire meter lengre frem (se figur 5). Som følge av momentet ute på høyre ving dreide flyets nese mot høyre og nesehjulet ble stående ca. 3/4 meter til siden for senterlinjen.

Figur 3: Posisjonen kl. 19:10:05 da ET-AUP kolliderte med lysmasten. Kilde: Avinor

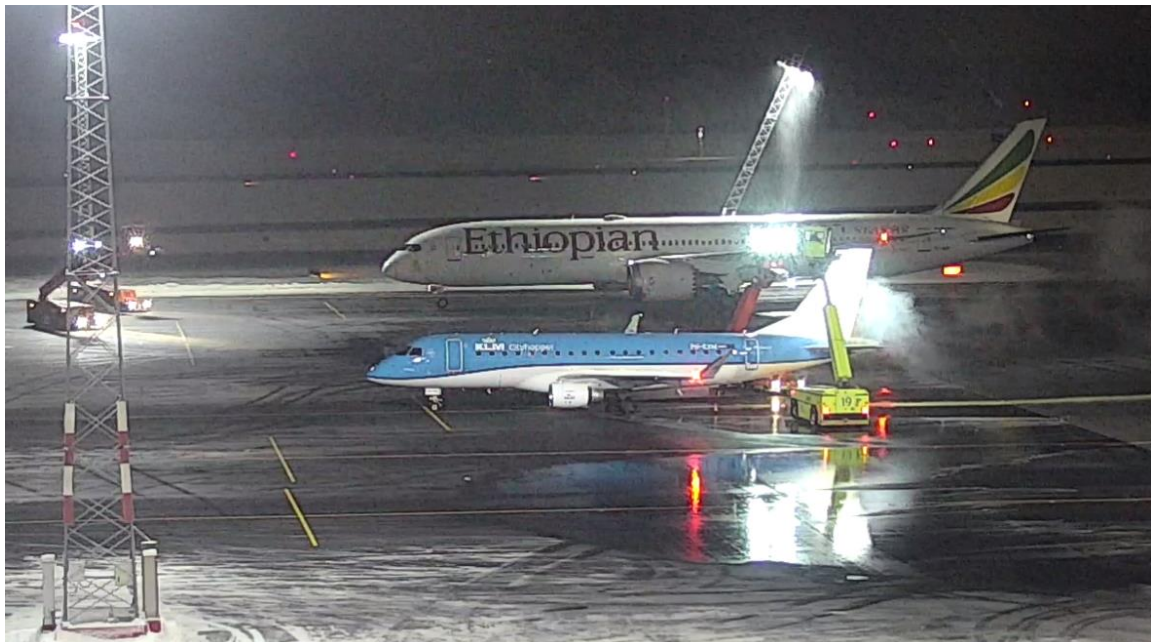
- 1.1.20 Fartøysjefen har forklart at da flyet nærmet seg posisjonen hvor det skulle stoppe, merket han at flyets nese dro seg til høyre. Fartøysjefen trodde at flyet bare hadde sklidd litt til siden og var ikke klar over at vingen hadde kollidert med lysmasten. Han stoppet flyet og satte på parkeringsbremsen.

Figur 5: Posisjonen kl. 19:10:09 da ET-AUP hadde stoppet ca. fire meter etter kollisjonen. Kilde: Avinor

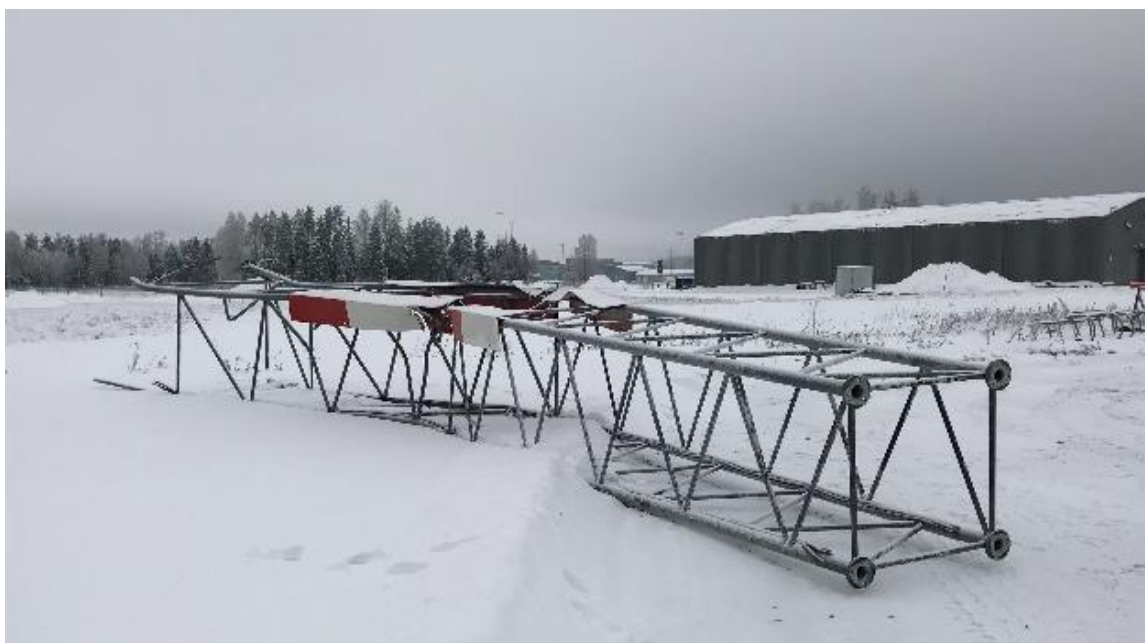
Lysmasten ble betydelig skadet og erstattet med en ny (se figur 6).

Figur 6: Skadene på lysmast (etter at den var tatt ned). Foto: SHT

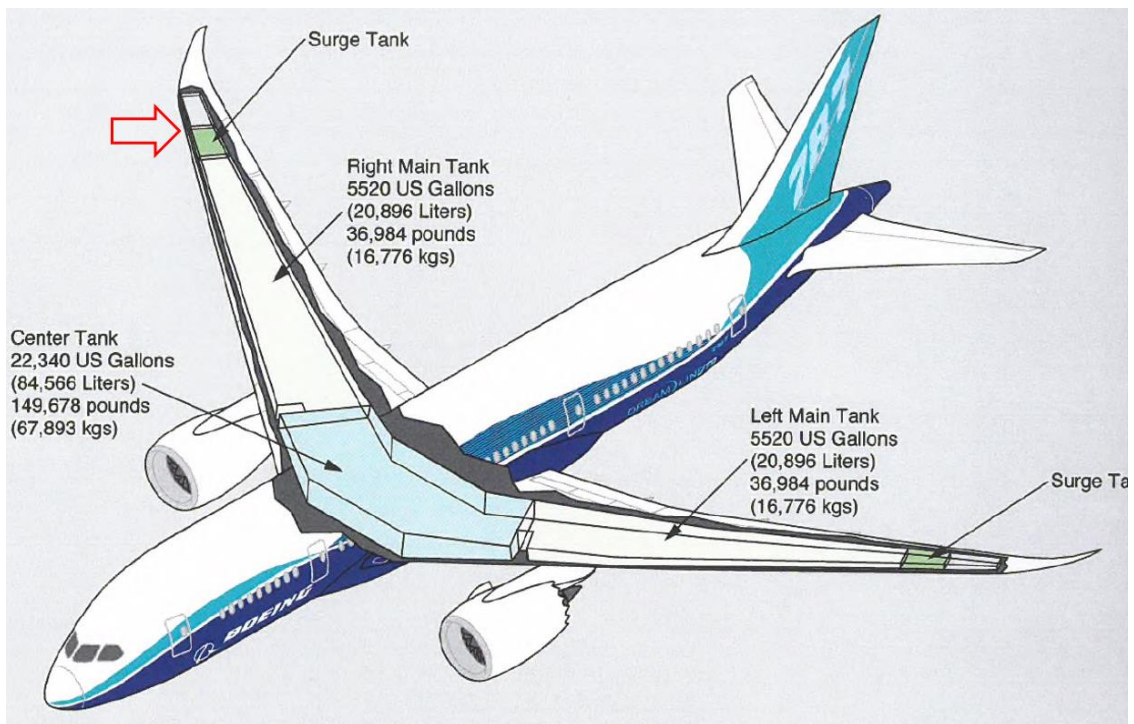
Figur 7: Plassering av drivstofftanker og «surge tanker» på en Boeing 787-9. Rød pil viser hvor på flyet det ble skadet (se figur 10, figur 11 og figur 12 for detaljer om treffsted). Kilde: Boeing. Illustrasjon: SHT

- 1.6.1 På en Boeing 787 heller vingene en del oppover. Dette innebærer at drivstoff vil befinne seg i de områder av drivstofftankene som er nærmest flyets skrog. Som følge av at det kun var 9 100 kg drivstoff om bord, befant det seg ikke drivstoff i drivstofftanken rett inn for der flyets høyre vinge ble skadet. Det vil derimot være betydelig med drivstoffdamp både i «surge tank» og de ellers tomme områdene av drivstofftankene.

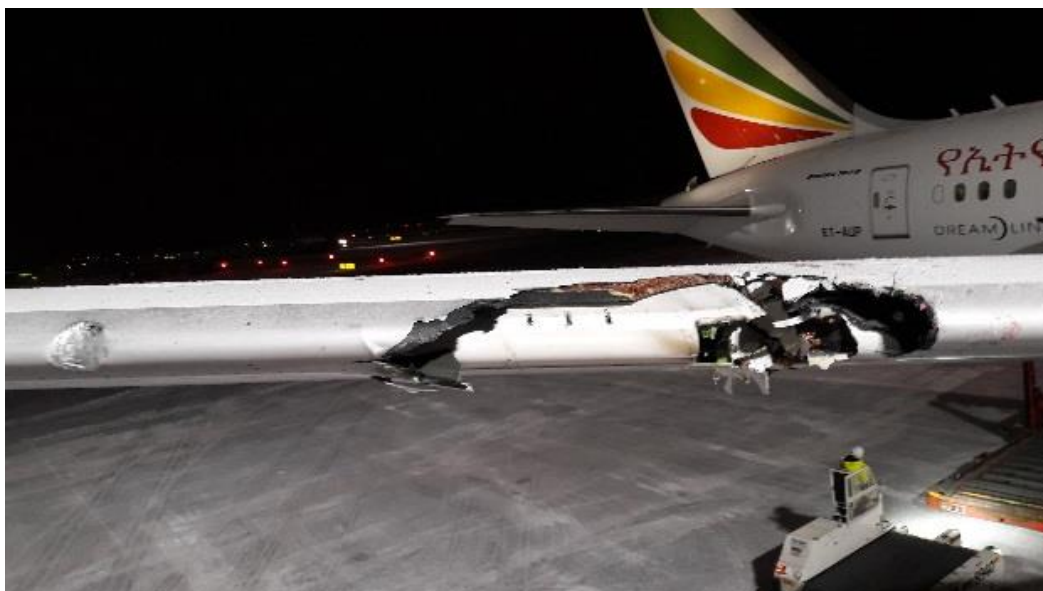
- 1.12.2.1 ET-AUP fikk betydelige skader på høyre vinge (se figur 10). Treffstedet var i forkant av «surge tank» (se figur 11). «Surge tank» ble ikke punktert (se figur 12).

Figur 10: Skadene på høyre vinge. Foto: Ethiopian Airlines flytekniker

- 1.12.2.2 Ethiopian Airlines rekvirerte inspeksjon-/og reparasjonsgrunnlag fra Boeing. Det ble nødvendig å utføre omfattende reparasjon på ET-AUP. Flyet ble stående på Gardermoen i ca. en måned før det var luftdyktig igjen.

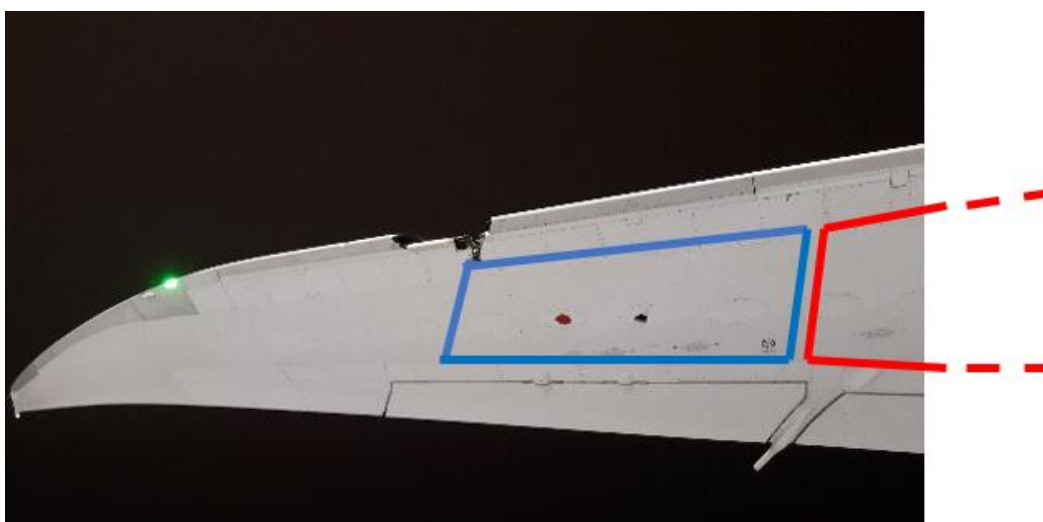
Figur 11: Skadens posisjon på høyre vinge. Blå markering indikerer posisjon «surge tank». Rød markering indikerer posisjon vingetank. Foto og illustrasjon: SHT

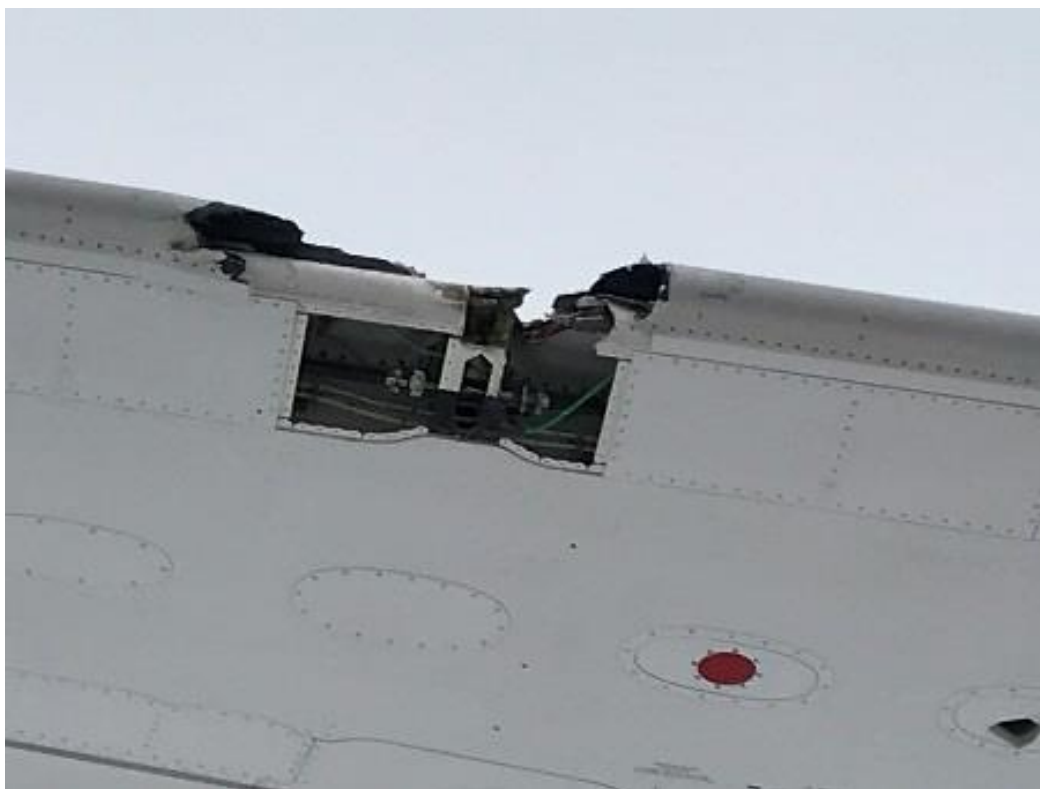
Figur 12: Skaden med «surge tank» i bakgrunnen. Foto: SHT

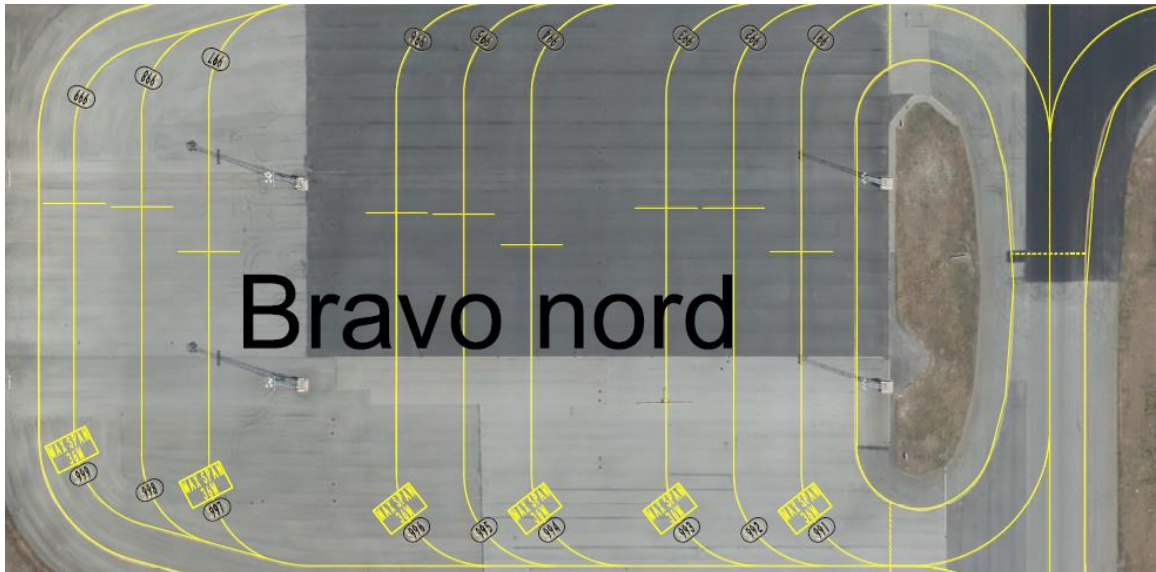
Figur 16: Merking foretatt høsten 2019 om maksimalt vingspenn til avisingsstand hvor det er begrensninger. Tilsvarende merkinger på de to andre avisingsplattformene. Kilde: Avinor Oslo lufthavn

På «Alfa-syd» dispenserte Avinor Oslo lufthavn tidligere med at fly med vingspenn opp til 60 meter kunne benytte avisingsstand 987. De har nå satt begrensningen til 52 meter.
