SL 2020/15

RAPPORT OM LUFTFARTSULYKKE PÅ TISLEIFJORDEN I GOL 24. APRIL 2020 MED CESSNA 172S, LN-KAB

Avgitt dato: 30.07.2020
SL Rapport: 2020/15

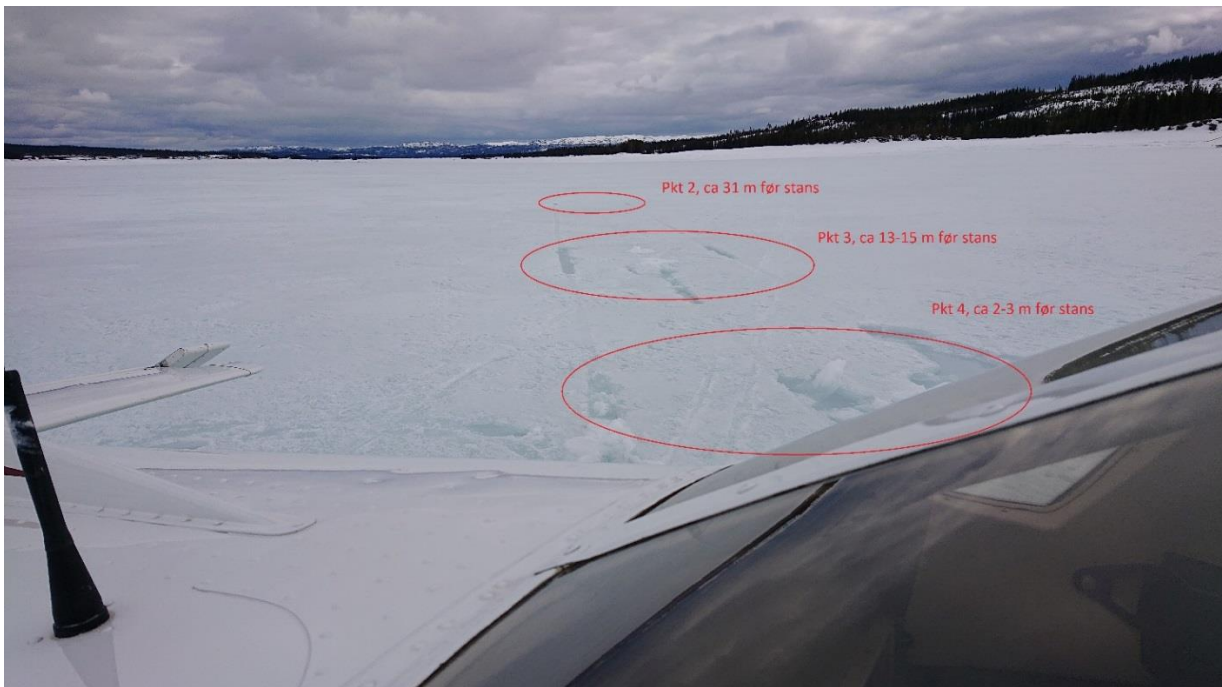
Fartøysjefens egen inspeksjon på havaristedet påviste at flyet hadde kommet inn i et område der det var et 3–5 cm sjikt med slaps mellom et øvre, stedvis porøst islag på ca. 8–10 cm, og den solide isen under. Hovedhjulene hadde begynt å synke gjennom det øverste islaget ca. 31 m før flyet bråstoppet, men hjulene hadde kommet opp på isen igjen (se figur 2). Ca. 13–15 m før flyet stoppet hadde både hovedhjulene og nesehjulet skåret ned i isen. Det høyre hovedhjulet var da oppå isen, det venstre hovedhjulet 5–10 cm ned i isen og nesehjulet sto om lag 10–12 cm ned i isen (se figur 2). Det ble ikke funnet merker fra propeller eller vingetipp i isen.

Figur 2: Fartøysjefens oppmerking av havaristedet. Foto: Fartøysjef LN-KAB

Glasiologen fra NVE beskriver at bildene fra havaristedet (figur 2 og 3) viser at flyet har gått igjennom et sørpeislag (blanding av snø og vann som har frosset til is) og at det under dette laget har vært et vann-/sørpelag før nytt bærende islag. Videre beskriver han at bildet tatt nærmere land (figur 4) viser smelte-påvirket sørpeis. Videre forklarer han at:

Sjekken av isforholdene som fartøysjefen gjorde samme dag var utilstrekkelig, og ikke i området han senere landet på. For å kunne vurdere isens bæreevne anbefales kontrollboring flere steder langs den tiltenkte landingsbanen. Hadde fartøysjefen gjennomført en slik kontrollboring, ville han ha avdekket lagdelt is med varierende tykkelse av sørpeis over vann/sørpelag. Gitt mildvær, som fører til smelting utover dagen, ville kontrollboring ha indikert at den planlagte landingen denne dagen ikke var tilrådelig. Etter at et område er sjekket bør det for øvrig merkes slik at en landing foretas der det er klarert.

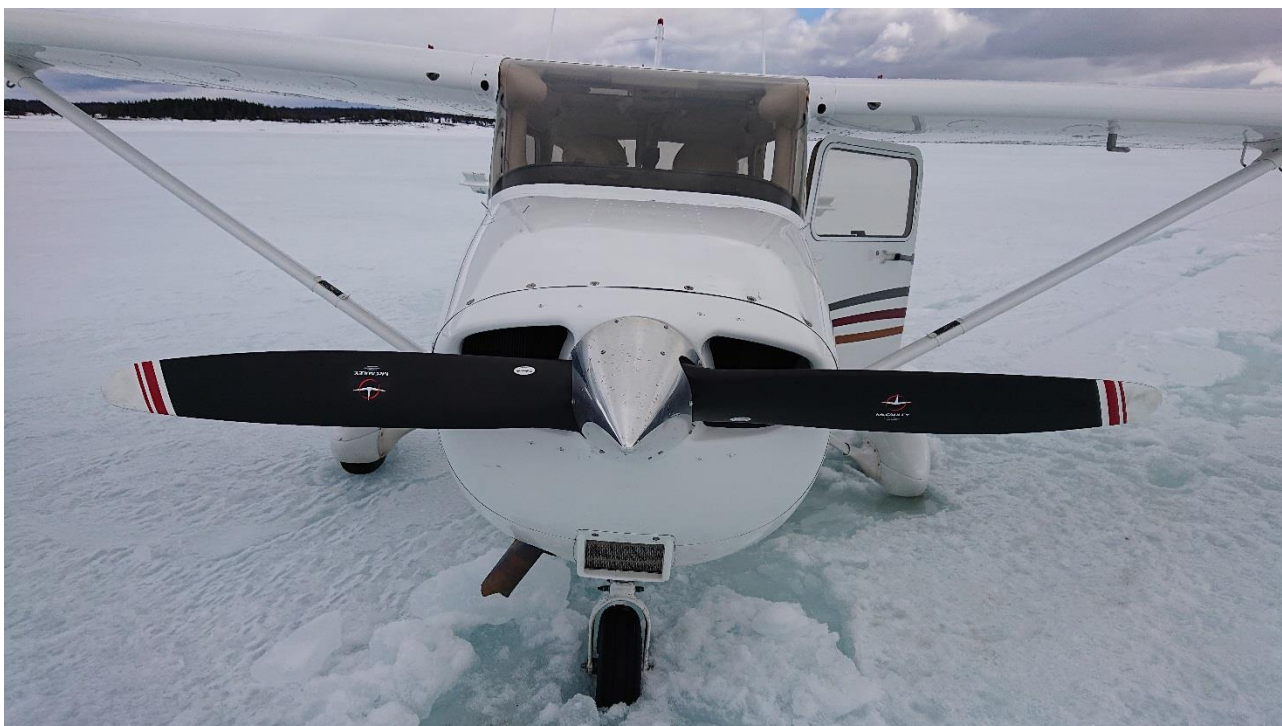
*Figur 3: Bildet viser hvordan LN-KAB har trengt ned i den lagdelte isen. Høyre hovedhjul står på det øvre islaget (sørpeislaget), mens nesehjulet og venstre hovedhjul har trengt ned i vann/sørpelaget under.
Foto: Fartøysjef LN-KAB*

Sørpeis over vann/sørpe kan dannes ved at store mengder med overvann/sørpe på isen fryser til. Et mer sannsynlig alternativ er imidlertid at lagdelingen ble dannet tidligere i sesongen. Etter store snøfall på allerede islagt vann (stålis) blir ofte den nederste delen av snøen så gjennomvåt at den kalles sørpe. Sørpeis dannes når sørpen fryser til is. Den fryser fra toppen av det våte laget og nedover. En periode er det da to islag. Fortsetter kulden uten nye snøfall vil sørpeisen og stålisen fryse sammen til ett islag. Hvis det ikke er tilstrekkelig kaldt vil ikke islagene fryse sammen. Man får da lagdelt is: med sørpeis over vann/sørpelag over stålis. Det kan dannes flere slike sørpeis islag og vann/sørpelag igjennom vinteren.

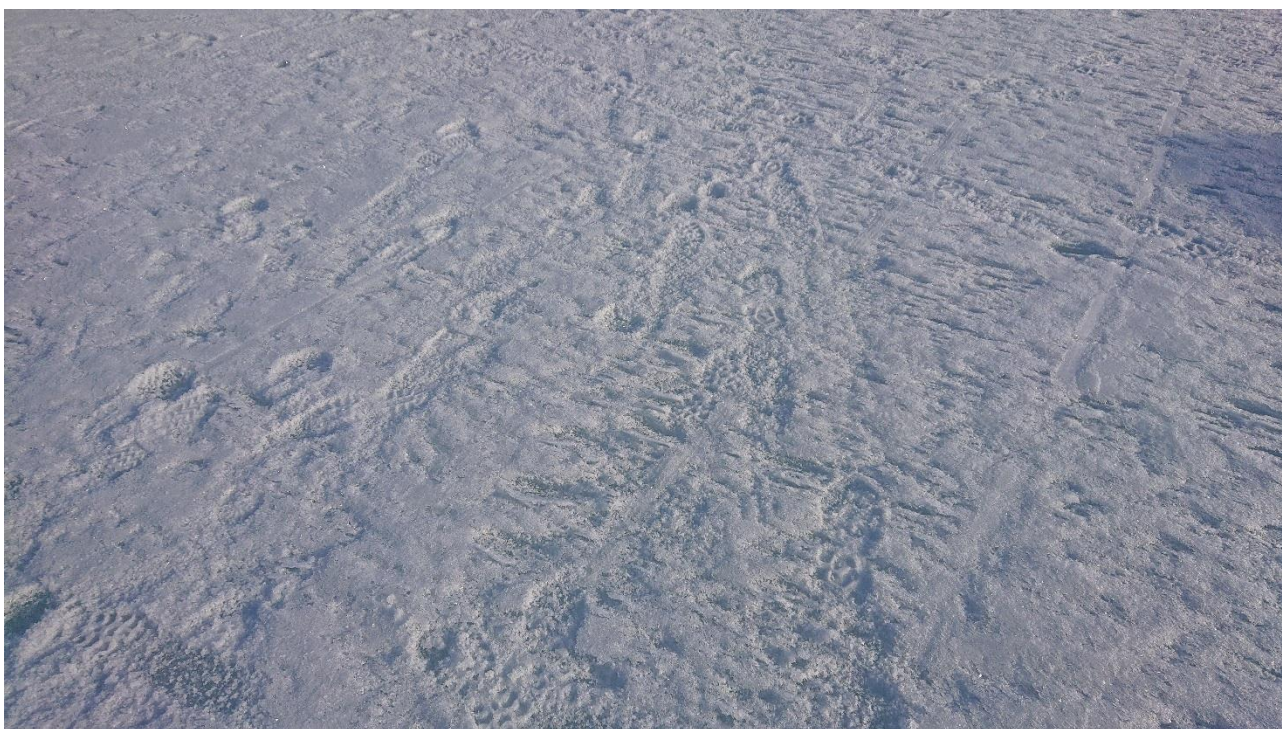
Figur 4: Isforholdene nærmere land. Foto: Fartøysjef LN-KAB

Nattefrosten fører til at isen får en lys farge og overflaten minner om skare/rim. Overflaten er sprø, ruglete og ganske hard, og ser derfor trygg ut, men under isen kan det være dårlig binding mellom krystallene og stavstruktur i isen. Utover dagen når det igjen blir varmere vil man igjen få smelting og bindingen mellom krystallene avtar og man kan oppleve å gå igjennom isen, på områder hvor man tidlig på dagen gikk uten problemer.

Fartøysjefen opplevde at isen nærmere land hadde bedre bæreevne enn lengre ut. NVE beskriver at det er vanlig at lagdelingen mellom stålis, vannlag/sørpeis, sørpeis varierer fra området til område og at sørpeisen i enkelte områder kan vokse sammen med isen under slik at man får økt bæreevne. NVE forklarer videre:
