RAPPORT

SL 2020/16

RAPPORT OM ALVORLIG LUFTFARTSHENDELSE VEST FOR FØRDE LUFTHAMN BRINGELAND 14. NOVEMBER 2016 MED ATR 72-212A, OY-JZC, OPERERT AV JET TIME AS

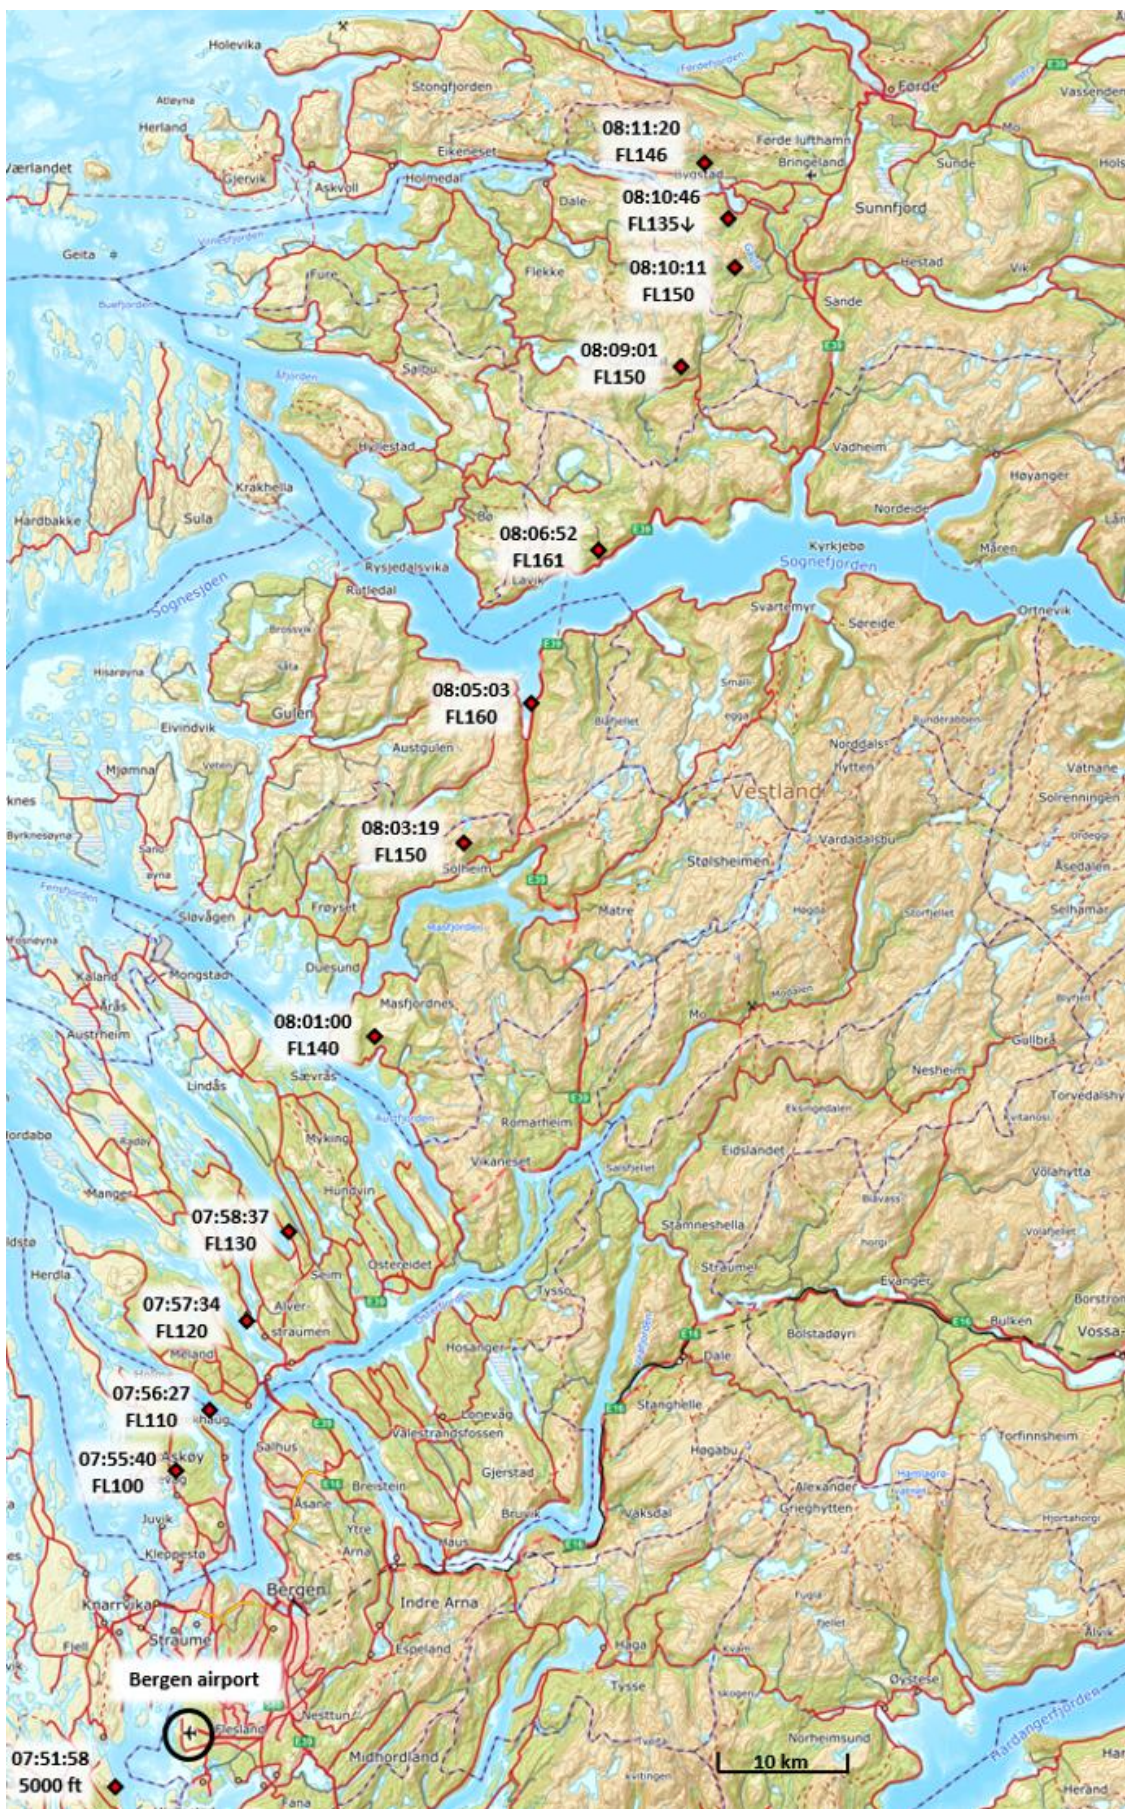
Figur 1: Kartplott som viser høyder (FL) og posisjoner på SAS4144 ved gitte klokkeslett. Plottet er basert på radardata fra Avinor. Illustrasjon: SHT

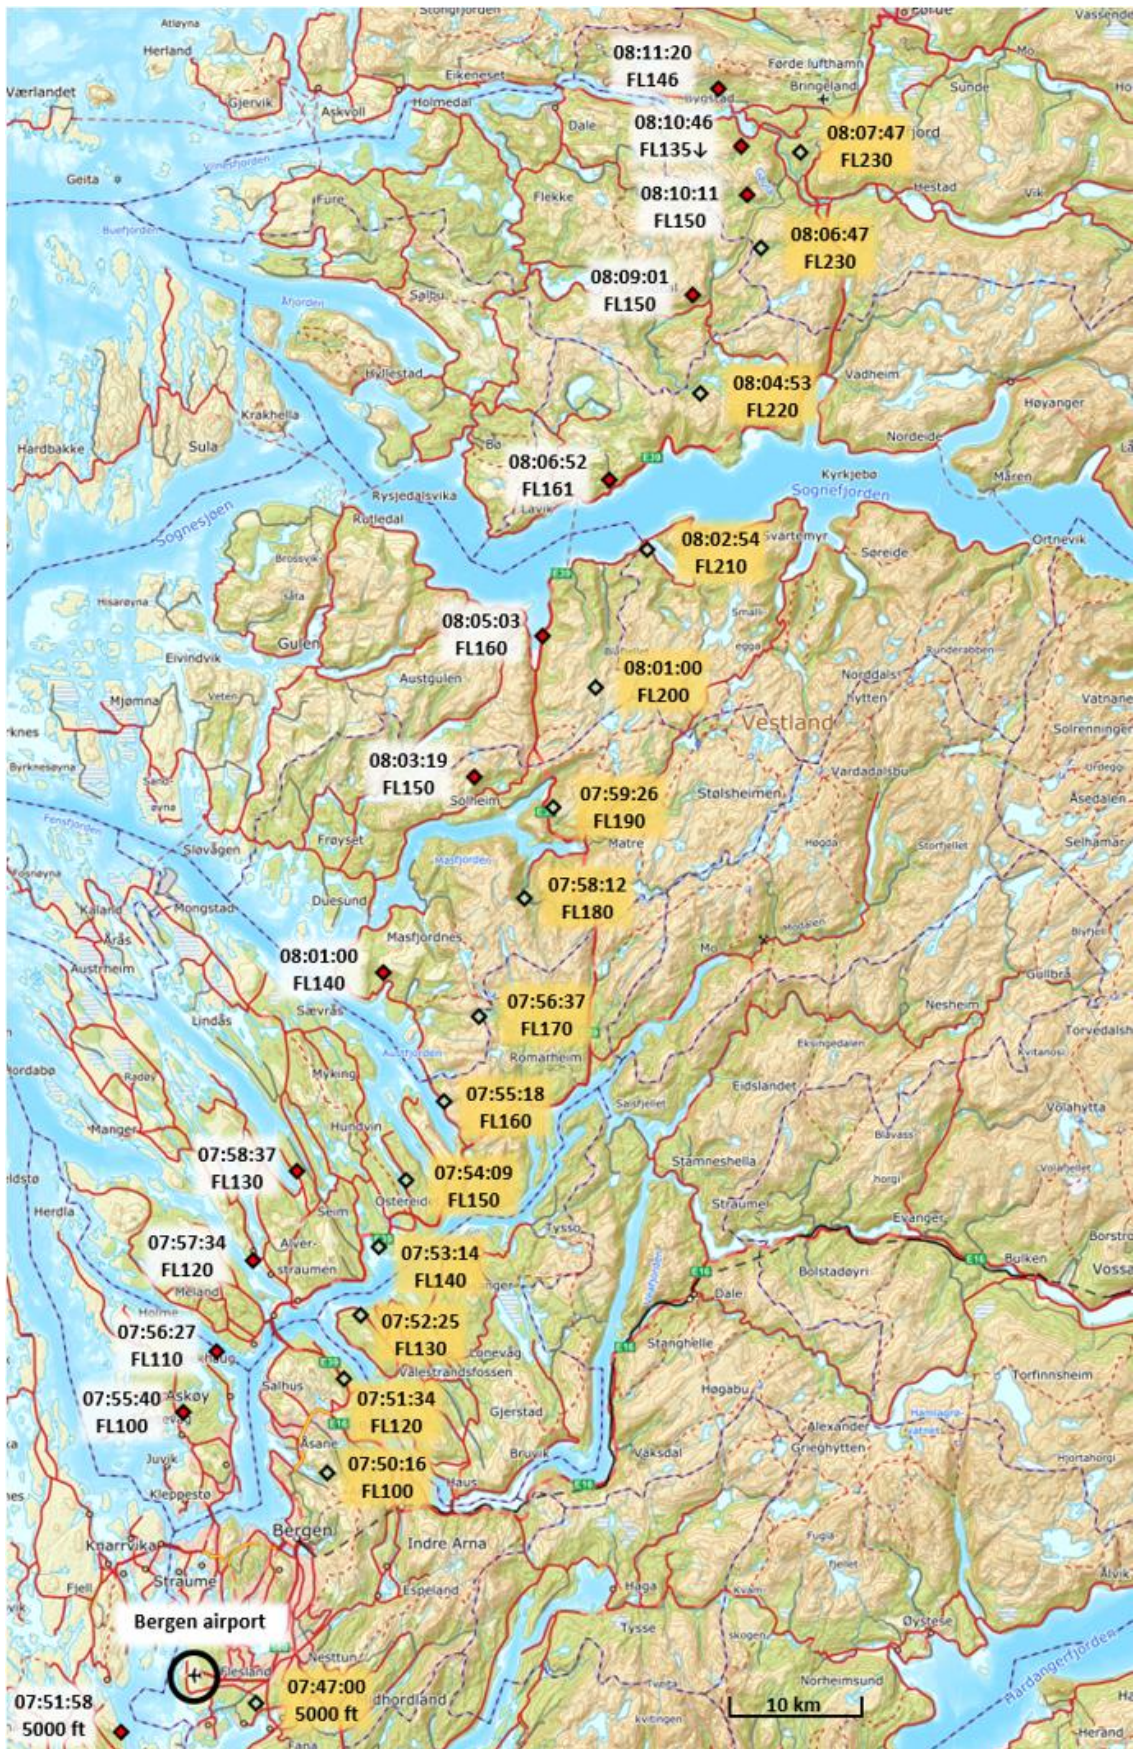
Figur 11: Sammenlikning av trekkene til SAS4144 (røde punkter og hvite tekstbokser) og WIF564 (gule punkter og tekstbokser) etter avgang fra Bergen. Illustrasjon basert på radardata fra Avinor. Illustrasjon: SHT

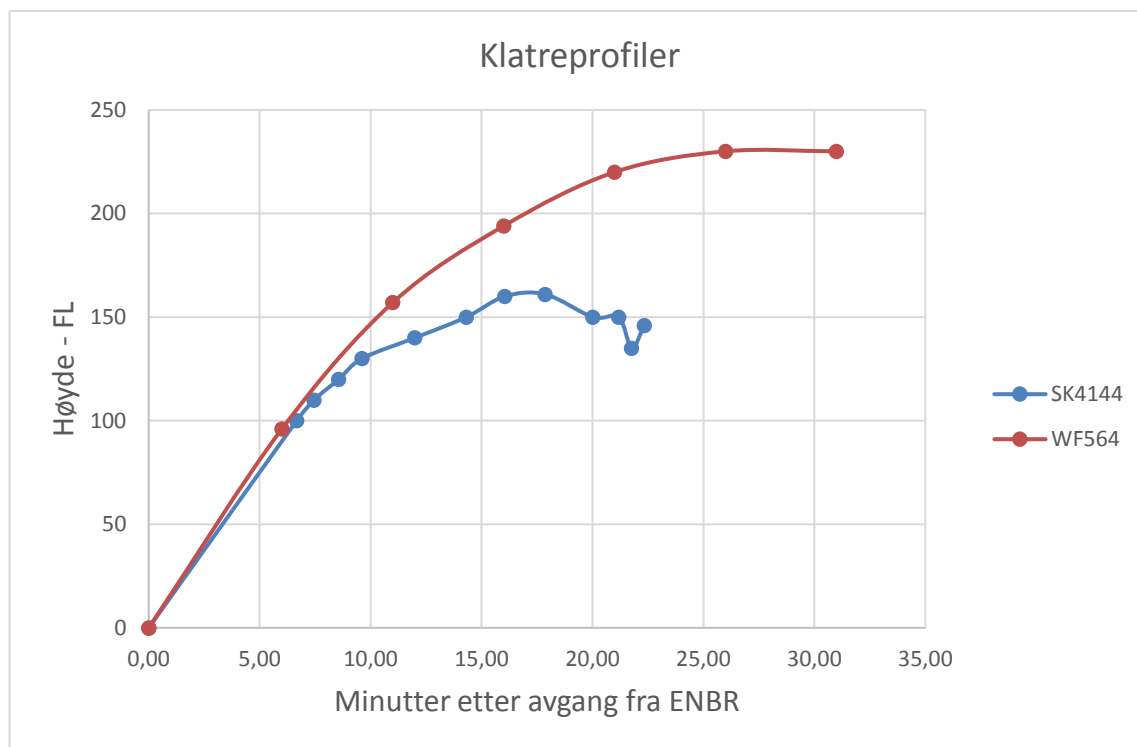
Figur 12: Sammenlikning av klatreprofilene til SAS4144 og WIF564 under stigning etter avgang fra Bergen. Bemerk at WIF564 tok av fem minutter før SAS4144, og fulgte et trekk som gikk noe øst for det SAS4144 fulgte. Illustrasjon: SHT

This comparison may be misleading. We do not know the weight of the other turboprop. In addition it's not demonstrated that both aircraft did fly in the same air mass and encounter the same icing conditions. On the other hand it has to be noted that the DH8 had already reached FL 200 when he flew in the area where the ATR encountered severe icing conditions. This difference in climbing performance may have contributed to increase the time of exposure of the ATR.

It is difficult to conclude, only using the degradation of inflight climbing performances during these two flights on the vulnerability of one aircraft or another in regards to icing sensibility.

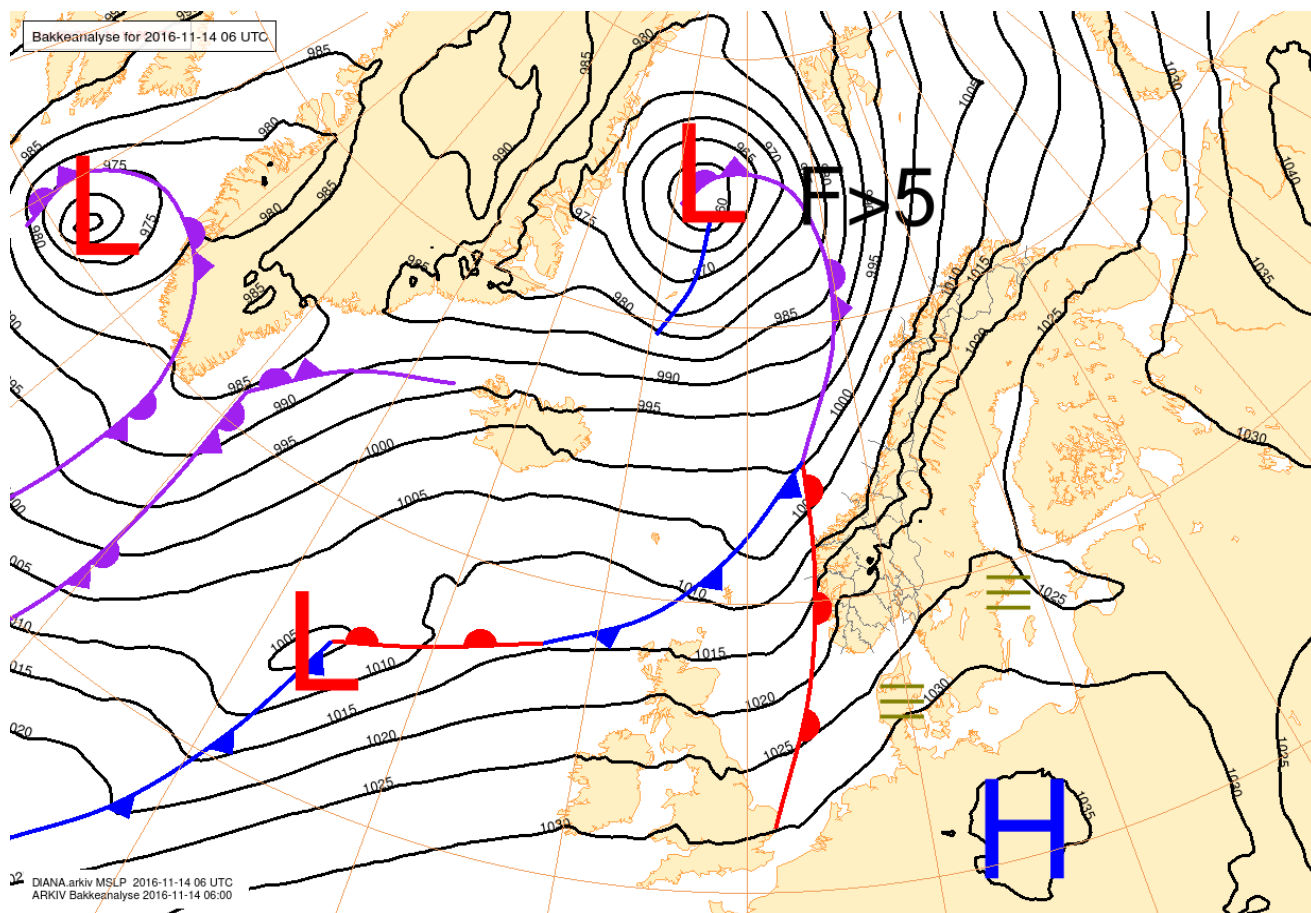
Analyse kl 0600 UTC 14. november. Varmfront langs kysten av Vestlandet.

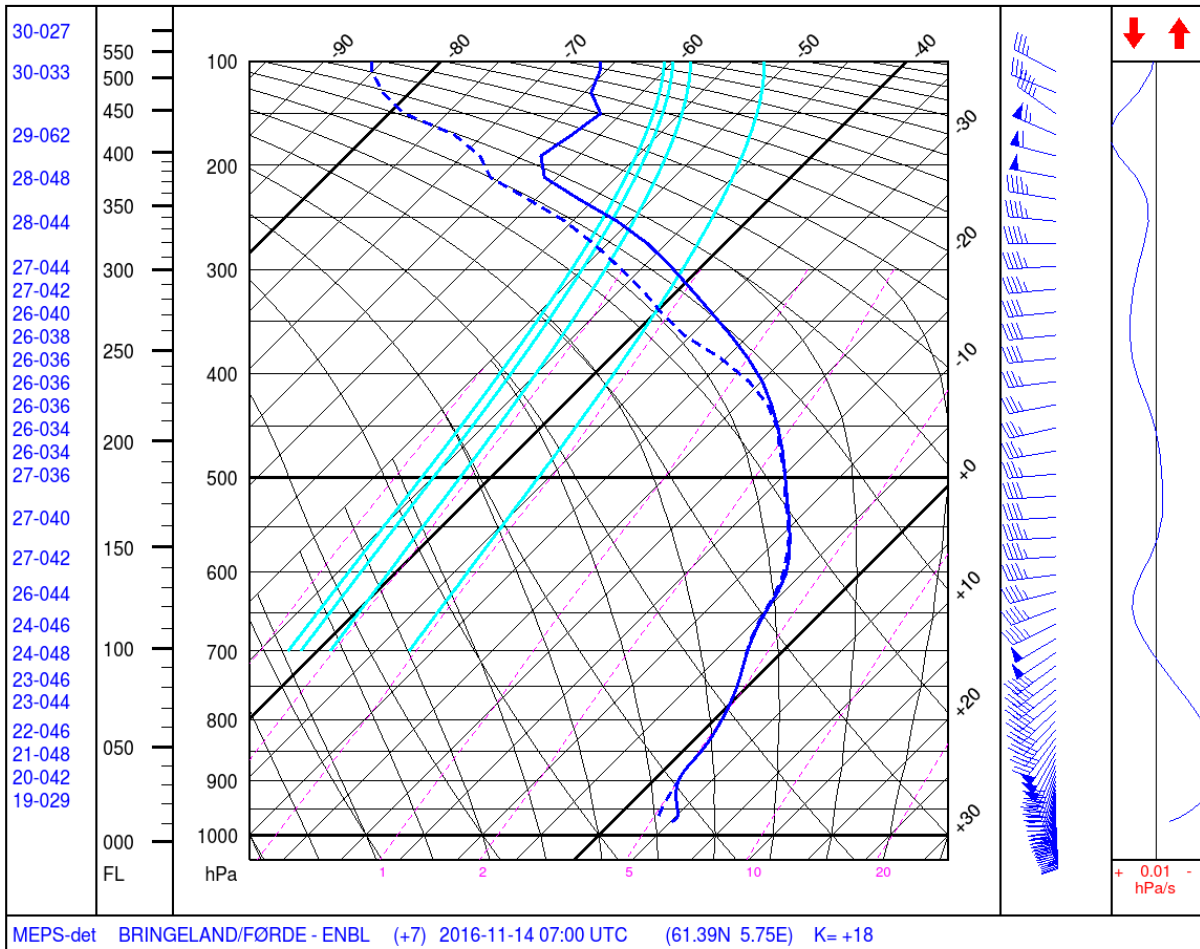
Figuren over viser temperaturprofil over ENBL kl 0700 utc. Temperatur er hel linje, duggpunktstemperatur er stiplet. Sørvest vind i høyden og fuktig luft (temperatur og duggpunkt er like) viser at der er venta ising mellom ca FL080 til FL200.

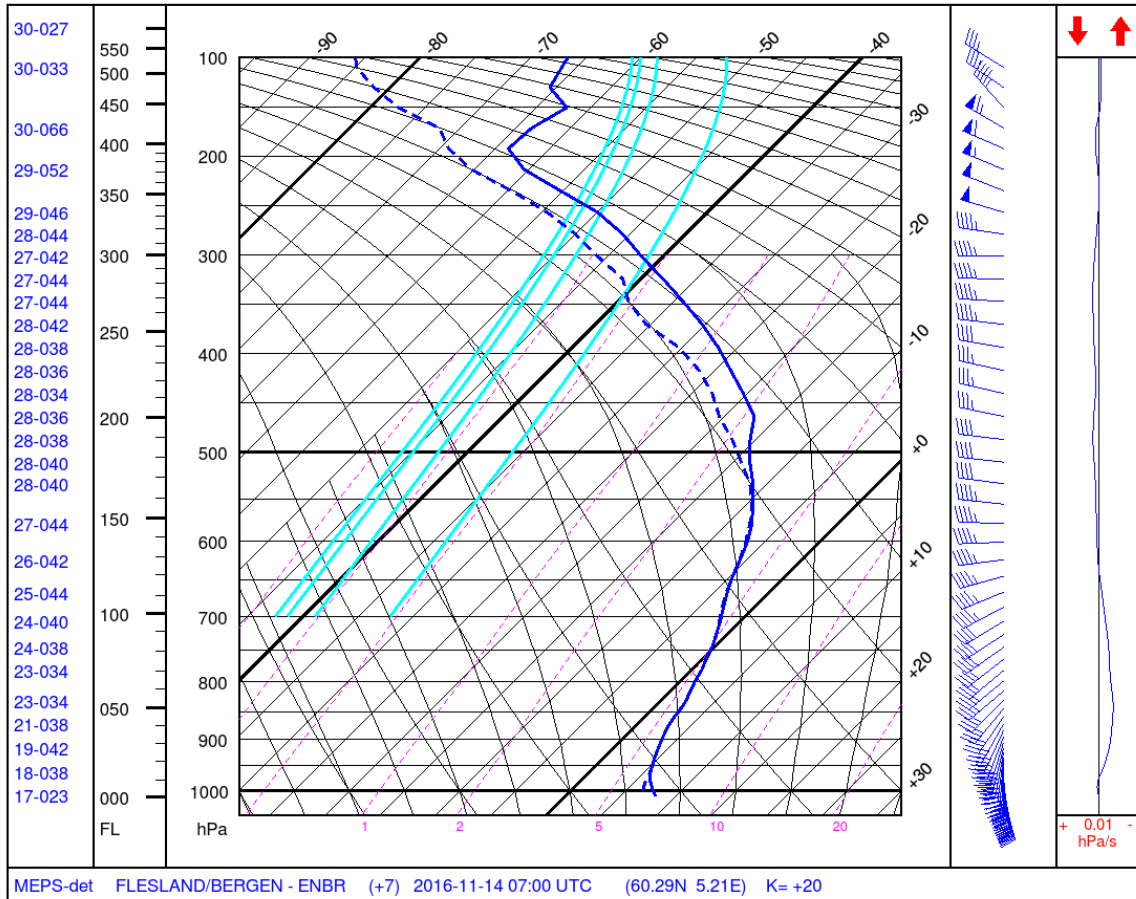
Figuren over viser temperaturprofil over ENBR kl 0700 utc. Ganske lik profilet fra ENBL, men det er litt svakere vind og isingen går ikke like høyt.

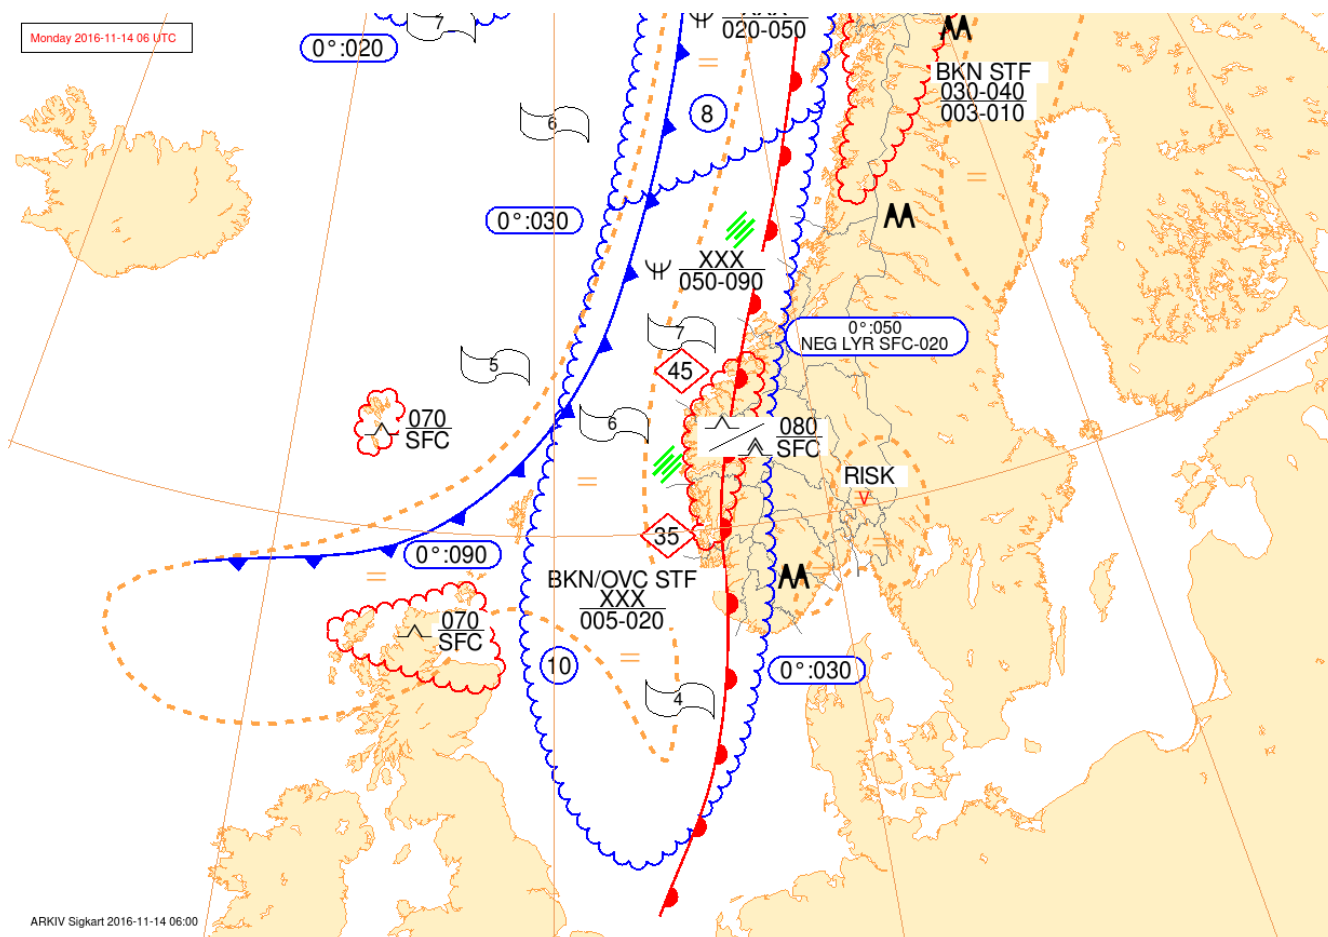
SIGWX-kart gjeldene 0600 utc 14. november. Det viser at det var vente moderat ising og lokalt kraftig turbulens på strekningen ENBR-ENBL.
