# RAPPORT

SL 2020/17

## RAPPORT OM LUFTFARTSULYKKE PÅ STAVNES I KRAGERØ 23. MARS 2019 MED ROBINSON HELICOPTER R44, LN-OGF

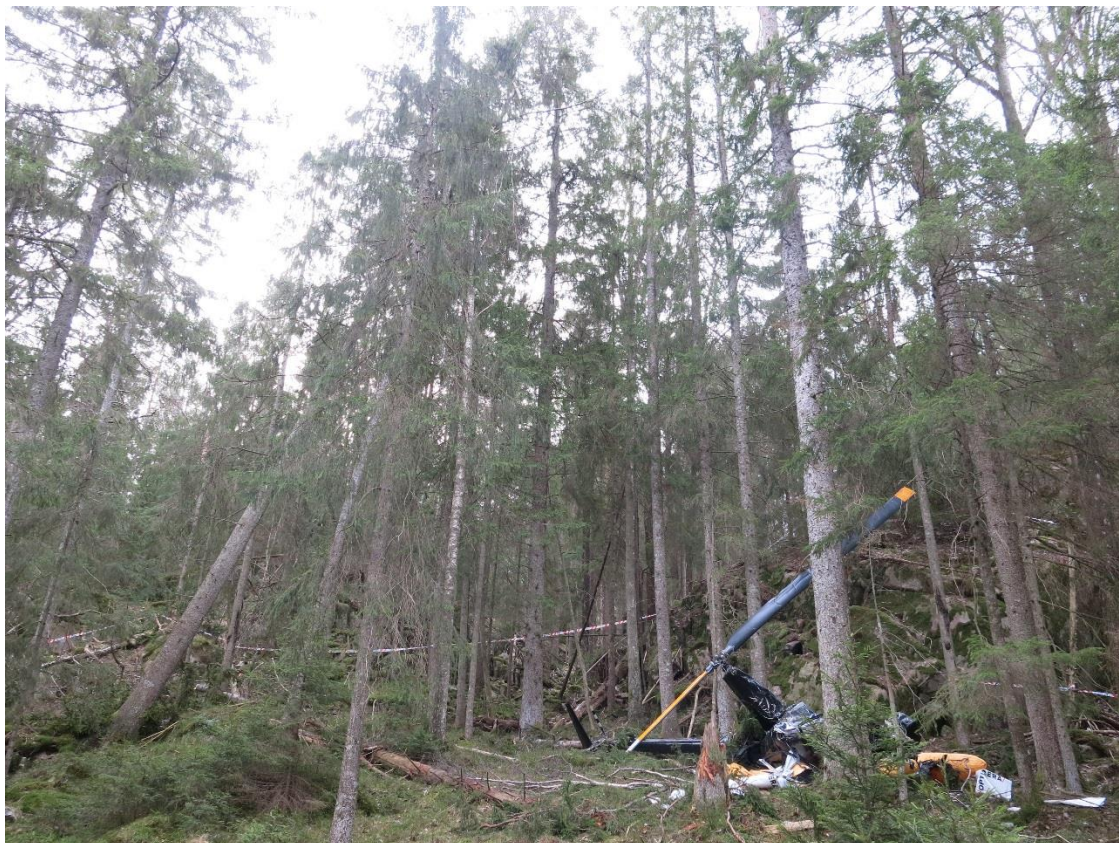
Figur 2: Havaristedet sett mot sydvest. Det 30 meter høye treet som ble slått skjevt vises til venstre på bildet. Foto: SHK

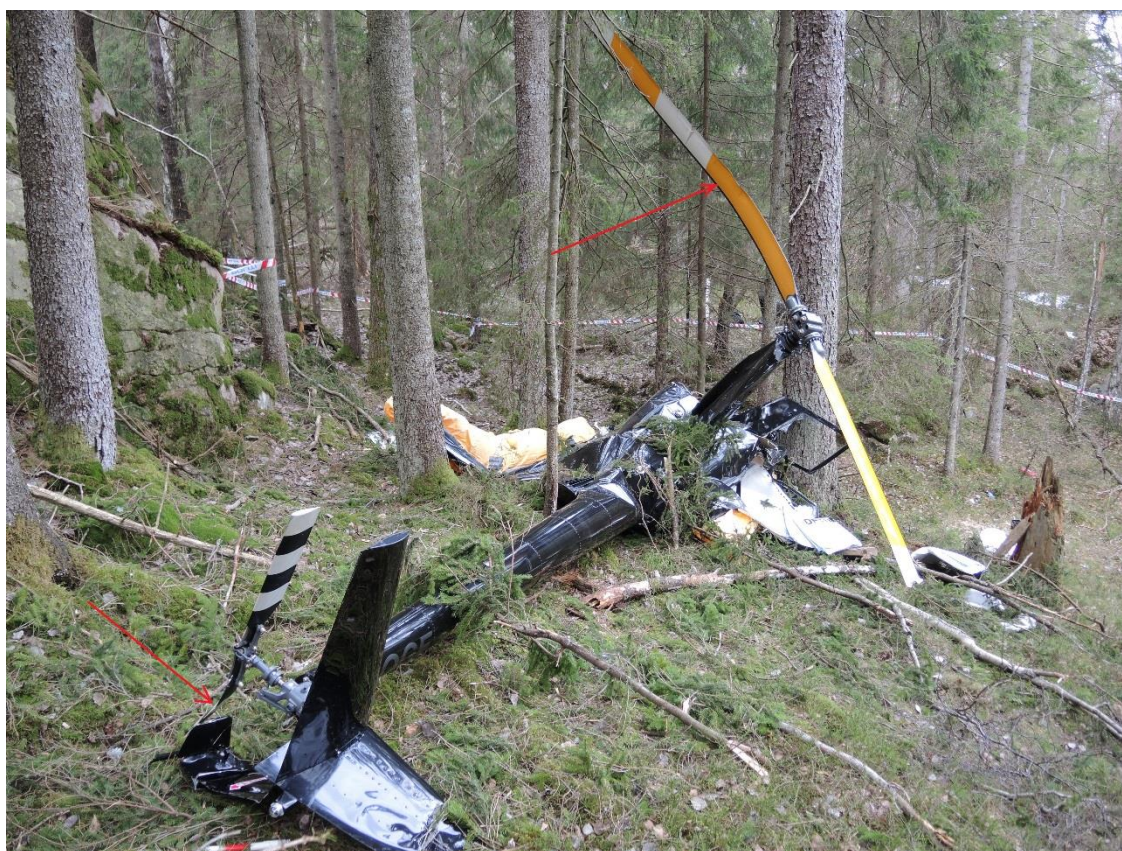
1.12.2.3 Begge hovedrotorbladene var bøyd slik at de buet oppover. Pitch-linken til det komplette bladet hadde røket slik at bladet hadde snudd seg på høykant (se figur 3). Det bladet som hadde knekt hadde tydelige tegn til å ha vært bøyd oppover i bruddstedet. Ingen av hovedrotorbladene hadde skader langs fremkanten eller spor etter å ha kuttet trær eller grener.

1.12.2.4 Foruten en bøy på ett av de to rotorbladene hadde haleratoren ingen synlige skader (se figur 3).

Figur 3: Havaristedet sett mot nordvest. Røde piler viser knekk på det ene halerotorbladet og buen på det ene hovedrotorbladet. Foto: SHK

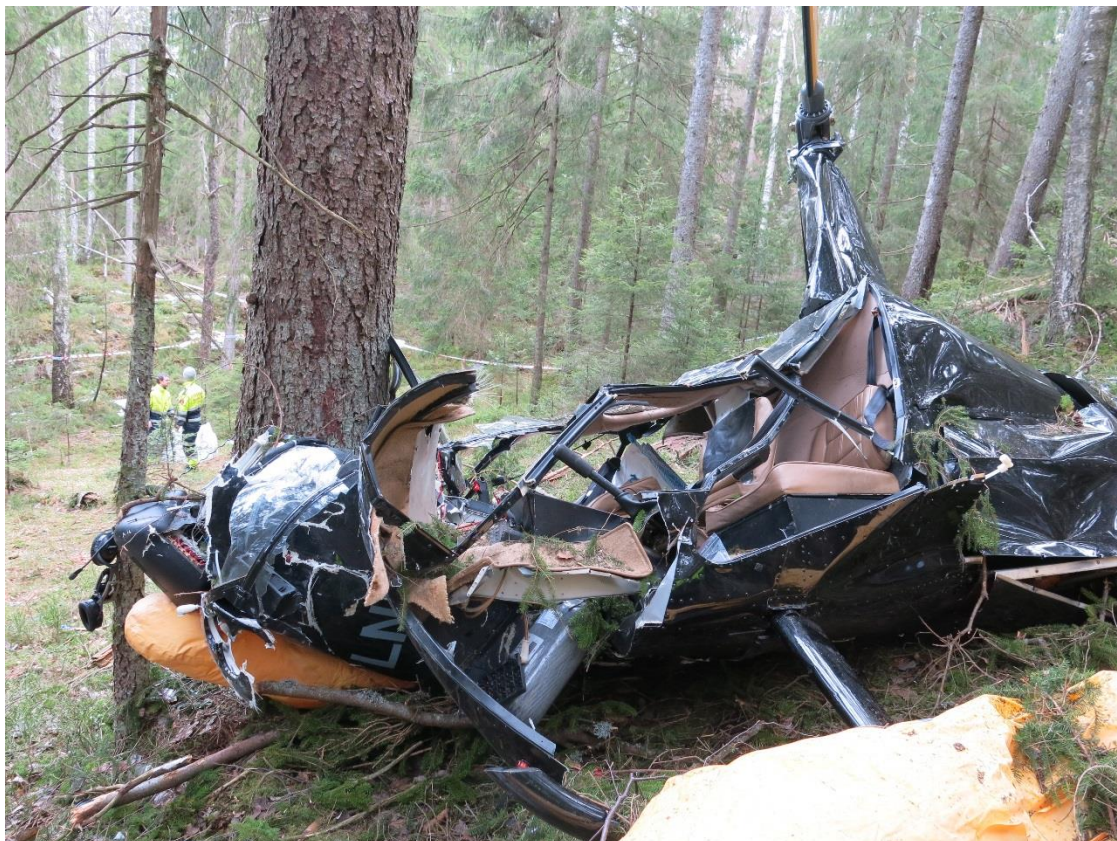
Figur 4: Skadene i cockpit/kabinen. Foto: SHK

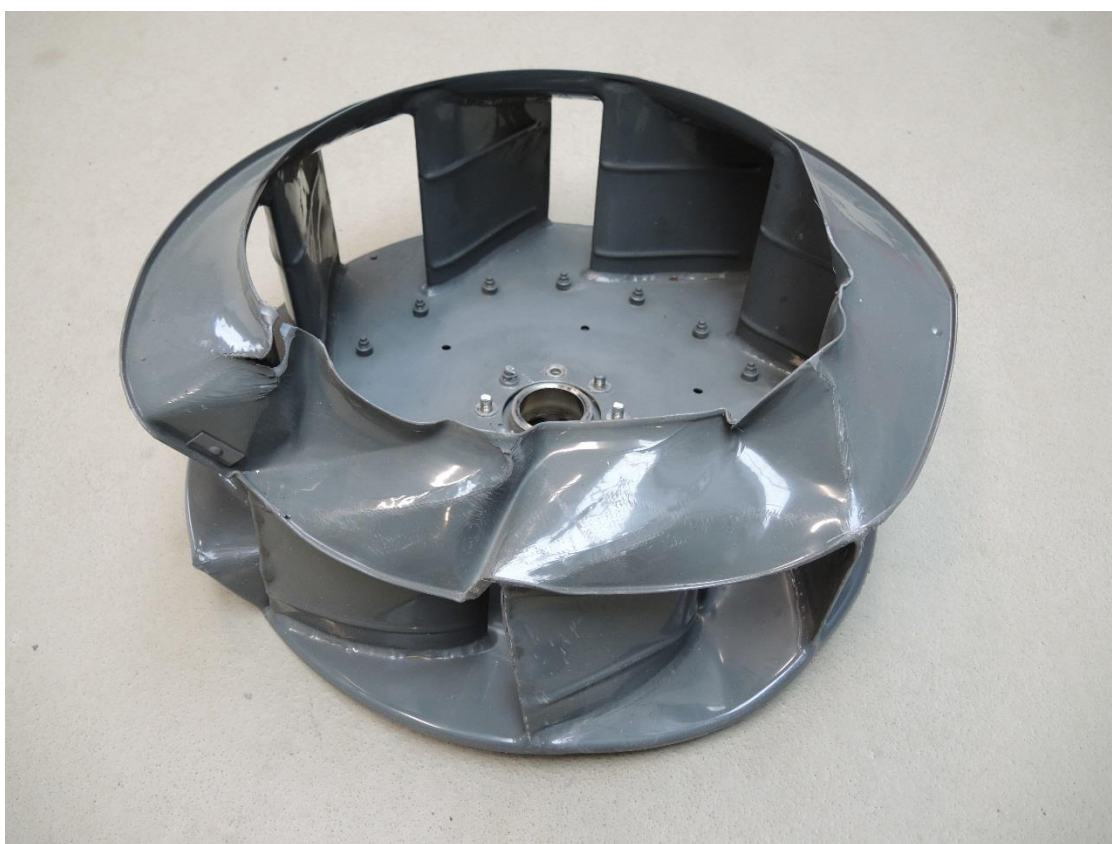
- 1.16.2.1 Samtlige komponenter tilhørende driften av hovedrotoren og halerotoren ble undersøkt i detalj. Innledningsvis ble det konstatert at ingen komponenter i hverken transmisjon eller motor viste tegn til å ha rotert da helikopteret havarerte. Eksempelvis var kjøleviften slått flat på undersiden, og hadde slått bort i andre detaljer i forbindelse med havariet, men ingen av disse skadene viste spor etter rotasjon (se figur 5).

*Figur 5: Motorens kjølevifte var slått flat på undersiden. Det var ingen synlige spor som tyder på at den hadde rotert mens den ble skadet. Foto: SHK*

- 2.2.3 Fartøysjefens forklaring om at helikopteret startet å vagge, samsvarer med at hovedrotoren var i ferd med å stoppe opp. En rekke funn på havaristedet og detaljerte undersøkelsen av helikoptervraket tyder på rotorbladene hadde stoppet helt opp da helikopteret falt ned langs stammen på det 30 meter høye grantreet. Dersom hovedrotorbladene hadde rotert, skulle man forventet å finne kontaktskader fra sammenstøt med trestammer og grener. Det ble ikke funnet slike spor hverken på rotorbladene eller i skogen. Videre viste særlig skademønsteret på motorens kjølevifte at motoren har stått tilnærmet stille da helikopteret traff bakken.

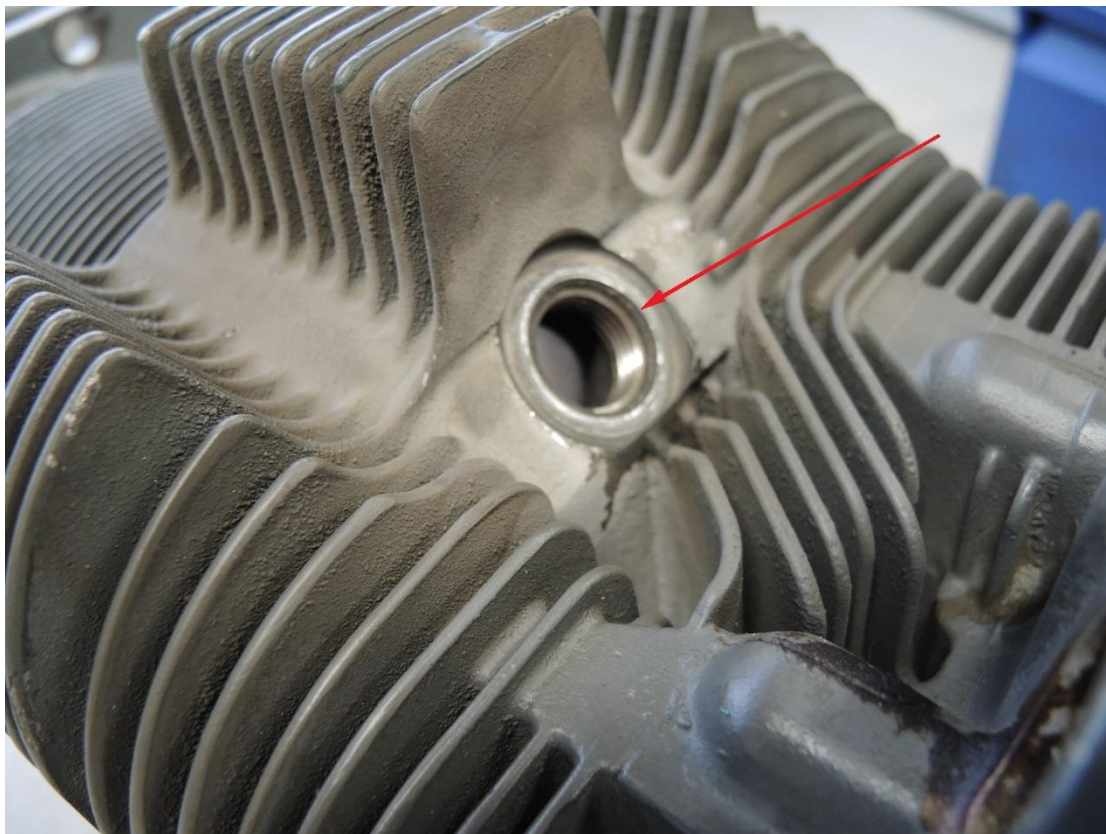
- 1.16.3.3 Det var klare spor etter eksoslekkasje (se figur 7) rundt den løse tennpluggen og en ny lekkasjetest ble gjennomført med tilskrudd tennplugg. Den nye testen ga bare et ubetydelig forbedret resultatet på 20 psi. Under kontroll av de øvrige tennpluggene på motorens venstre side ble det oppdaget at tennpluggledningene på sylinder nr. 1 og 3 var løse. Videre ble det konstatert at den nedre bakre (høyre) mutteren (9/16") som holdt sylinder nr. 5 fast til veivhuset var løs. De øvrige sju mutrene hadde forventet tiltrekningsmoment.

Figur 7: Sylinder nr. 5 etter at den ble avmontert. Pilen peker mot det øvre tennplugghullet med eksoslekkasje rundt. Foto: SHK

- 2.3.2 Sot i området rundt tennpluggen indikerer at tennpluggen har lekket. Over tid vil en slik lekkasje med resulterende høy temperatur kunne skade ventilene og ventilsetene. Funn i denne undersøkelsen tyder på at en slik skade har medført en betydelig lekkasje forbi innsugsventilen. En lekkasje forbi en innsugsventil vil påvirke motoren negativt på flere måter:

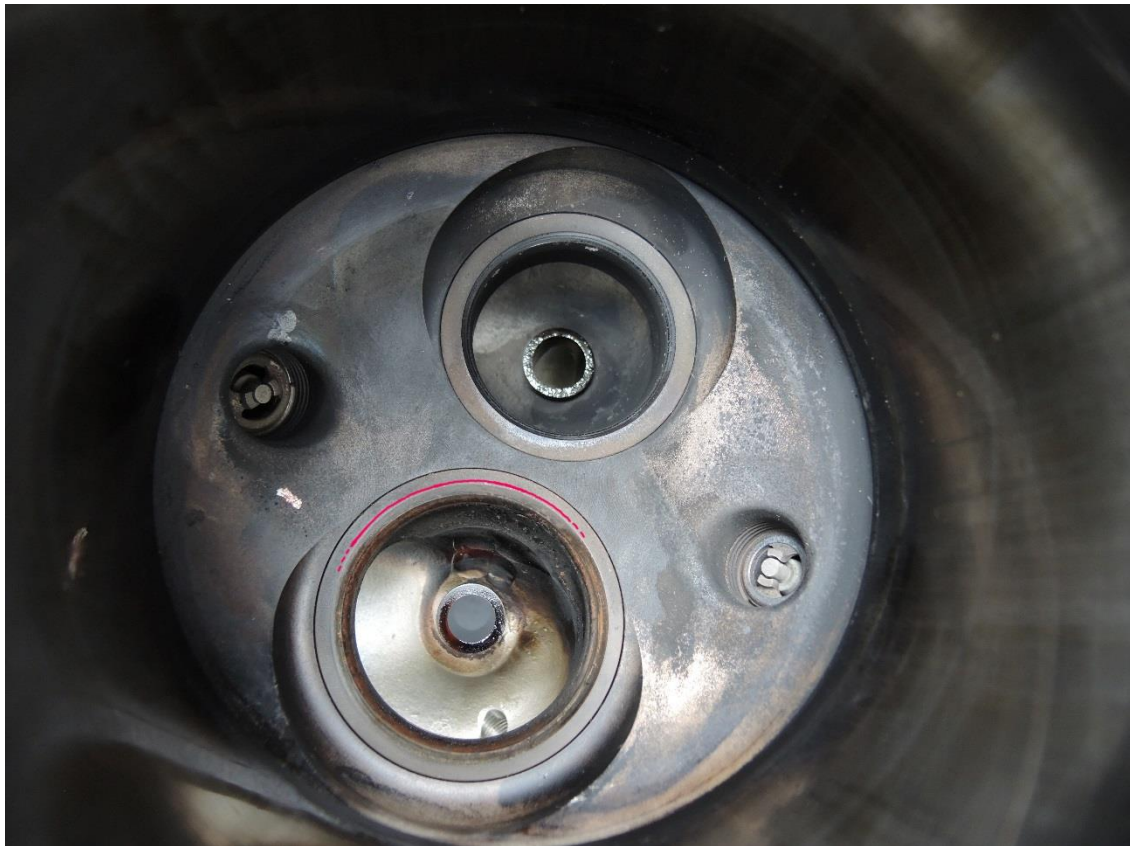
- 1.16.3.4 Stempelet i sylinder nr. 5 var i god stand med løse stempelfjærer og ren stempeltopp. Det var ingen misfarging på utsiden av sylinderen. Sylinderveggene hadde ikke nevneverdig slitasje. Innvendig var sylindertoppen ren med lite avleiringer og normal lys brun farge (se figur 8). Etter at sylinderen var avmontert ble ventilenes evne til å tette testet med sprit. Det ble konstatert at eksosventilen var tilnærmet tett, mens innsugsventilen hadde en lekkasje.

*Figur 8: Sylinder nr. 5 innvendig etter at ventilene er tatt ut. Den uskadede sektoren av setet til innsugsventilen er markert med rød strek. Den skadede sektoren er mørkere/brun. Forøvrig kan det bemerkes at sylinderen er ren og lys i fargen. Foto: SHK*

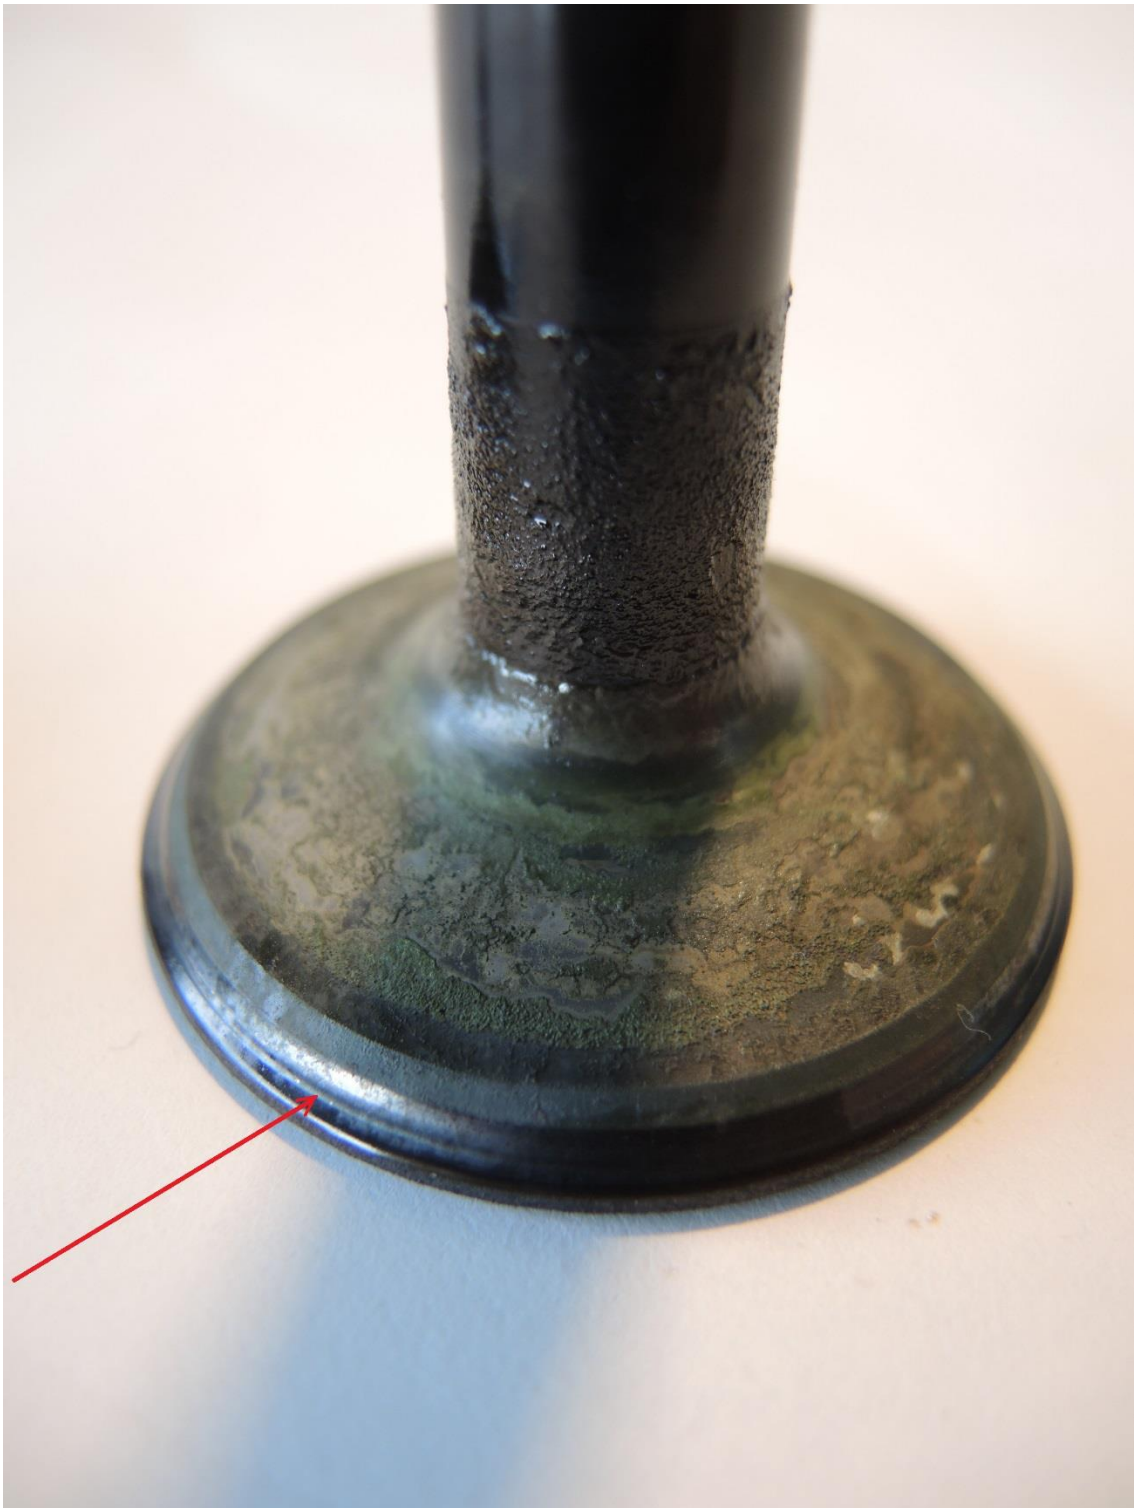
- Eksosventilen hadde ujevne avsatser (trappetrinn) på anleggsflaten (se figur 9). Forøvrig hadde ventilen beholdt sin geometriske form. Tilsvarende skader med avsatser ble funnet på eksosventilens sete. Ventilen var stedvis lys brun med innslag av grønt. Slike grønne partier er et tegn på at ventilen har vært utsatt for høye temperaturer.
- Innsugsventilen hadde kun mindre skader, ved at drøyt halve omkretsen av anleggsflaten mot setet hadde en avsats og var matt i overflaten. Setet til innsugsventilen hadde imidlertid en skadet overflate på 60 % av arealet (se figur 8). En nærmere sjekk viste at ventiltallerkenen hadde beholdt sin geometriske form, men at ventiltallerkenen var 0,3 mm skjev i forhold til stammen.

*Figur 9: Eksosventilen fra sylinder nr. 5. Pilen peker på skadene langs anleggsflaten. Fargen på ventilen er lys brun med innslag av grønt. Foto: SHK*

- 2.3.3 Havarikommisjonen mener derfor at lekkasjen rundt tennpluggen alene, kun i liten grad påvirket motorkraften. Det var skadene på innsugsventilen som påvirket motoren i størst grad. Grønnfargen på eksosventilen er et tegn på at sylindren i en periode har vært unormalt varm.
