SL 2020/19

RAPPORT OM LUFTFARTSULYKKE PÅ TRONDHEIM LUFTHAVN VÆRNES 26. SEPTEMBER 2019 MED CESSNA AIRCRAFT COMPANY R182, LN-IPR

Avgitt dato: 28.09.2020
SL Rapport: 2020/19

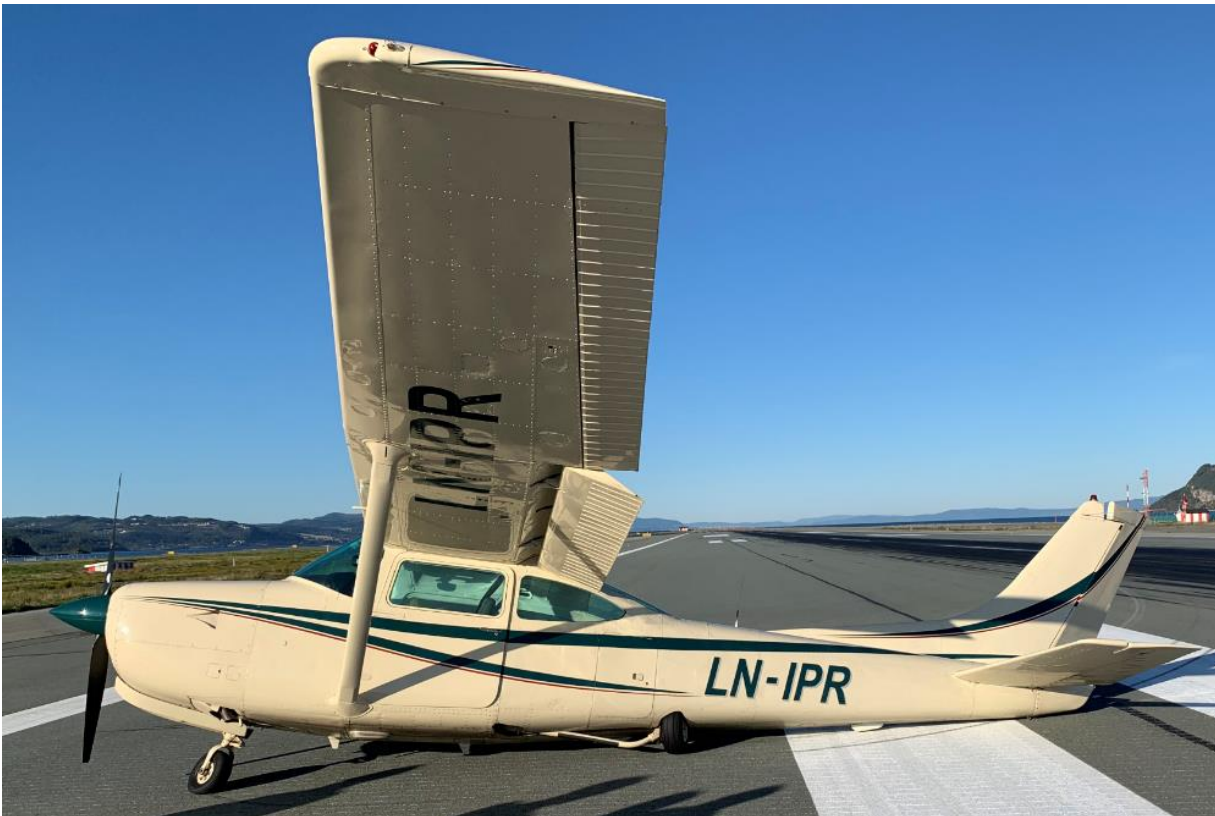
Ifølge fartøysjefen virket landingen innledningsvis å være normal, men like etter landing begynte begge hovedhjulene å folde seg inn. Flyet gjorde en sving mot høyre, men stanset helt opp mens det ennå var på rullebanen. Da besetningen evakuerte flyet, kunne de se at nesehjulet var utfelt mens begge hovedhjul var innfelt (se figur 1).

Det venstre hovedhjulet lå i klem mot kanten på hjulbrønnen. Propellen hadde ikke vært i kontakt med bakken siden nesehjulet var utfelt. Bortsett fra skader på høyre høydestabilisator og vingetipp var det lite synlige påførte skader på flyet til tross for at hovedhjulene hadde foldet seg inn etter at flyet hadde landet.

Figur 1: LN-IPR etter landingsuhellet. Foto: Flyger

Med unntak av det manglende lydvarselet, dersom hjulene ikke var nede og gasshåndtaket var trukket tilbake tilsvarende mer enn 12 tommer MP, ble det ved testing ikke funnet andre tekniske feil med flyets understell. Havarikommisjonen mener derfor at hovedhjulene mest sannsynlig kollapset under landing som følge av at hjulhåndtaket ikke ble plassert helt ned og i lås da understellet skulle felles ut.

Feilen ved lydvarselet til understellet førte til at en sikkerhetsbarriere var eliminert. Lydvarselet fungerte for flapssetting mer enn 25 grader, men siden flaps ble satt til 20 grader, kom aldri lydvarselet på for å varsle om at understellet ikke var nedfelt og i låst posisjon. Besetningen hadde dermed ingen fungerende varsel for usikker konfigurasjon. For å oppdage dette måtte man ha sett at det grønne lyset ikke var tent eller visuelt oppdaget at hovedhjulene ikke var korrekt utfelt.

Dette er ikke første gang mangelfull bruk av sjekklister er en medvirkende faktor til hendelser som Havarikommisjonens har undersøkt. I flere av hendelsene har GUMP-sjekken nærmest erstattet «Before landing checklist» og ikke blitt utført før flyet var etablert på finalen. SHK anbefaler igjen et skjerpet fokus på dette området i klubbmiljøene og blant flygere på småfly generelt.

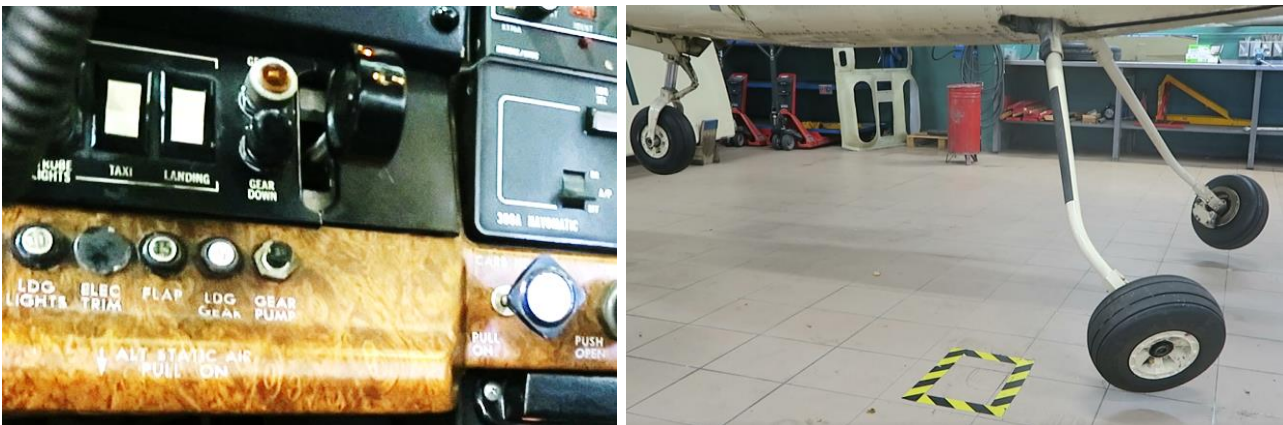
Siden det ikke ble funnet feil ved systemet, ble hjulhåndtaket satt delvis ned for å se om det var mulig å få understellet delvis utfelt. Det viste seg å være mulig å få til en konfigurasjon hvor nesehjulet var helt utfelt mens hovedhjulene ble hengende uten å gå i lås (se figur 2).

Figur 2: Hjulhåndtak delvis nede. Flyets hovedhjul delvis utfelt mens nesehjul er helt nede. Foto: SHK
