SL 2020/22

## RAPPORT OM LUFTFARTSULYKKE VED HOKKSUND FLYPLASS 23. SEPTEMBER 2018 MED ROLLADEN-SCHNEIDER LS4-B, LN-GCM

## Rapport nr. 19/2018-REV-2020

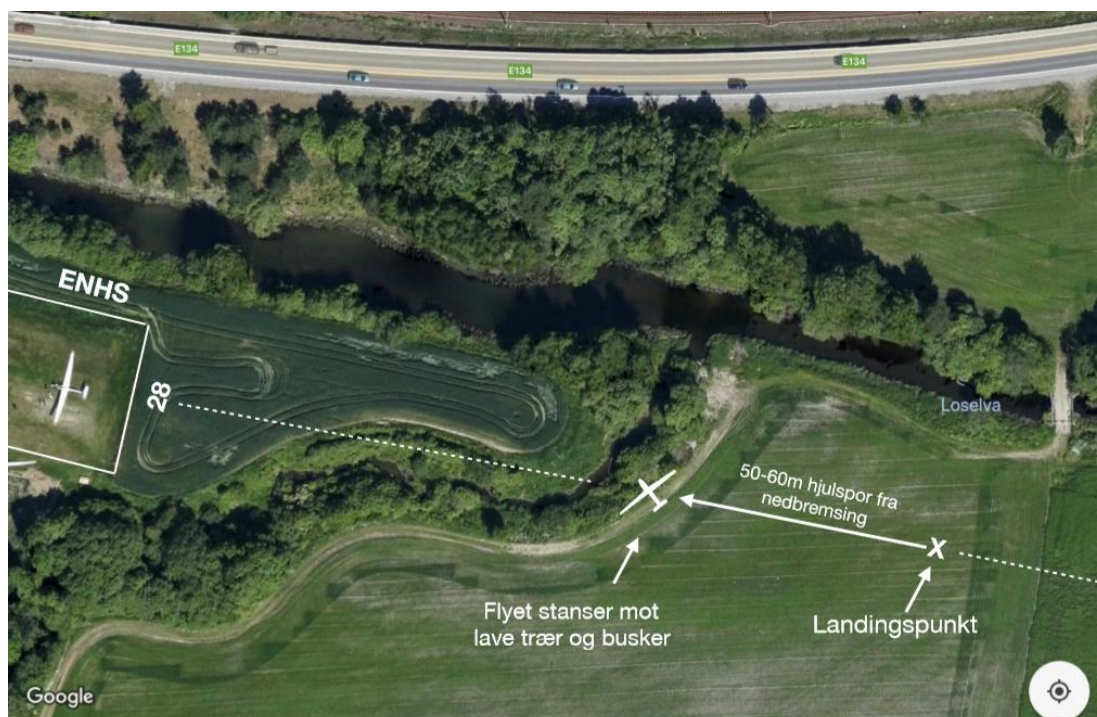
Det var flere seilfly i aktivitet på ENHS denne dagen. Dette var flyets tredje tur og fartøysjefens andre tur for dagen. Seilflyet ble slepte opp til 1000 meter. Landingsrunden ble begynt med crosswind i 300m for landing på bane 28 etter vanlig prosedyre på Hokksund. På finalen kom han for kort og landet på et jorde ca. 150 meter før terskelen bane 28. Flyet stoppet i et lite skogholt før banen. Flyet ble skadet da det stoppet mot trær.

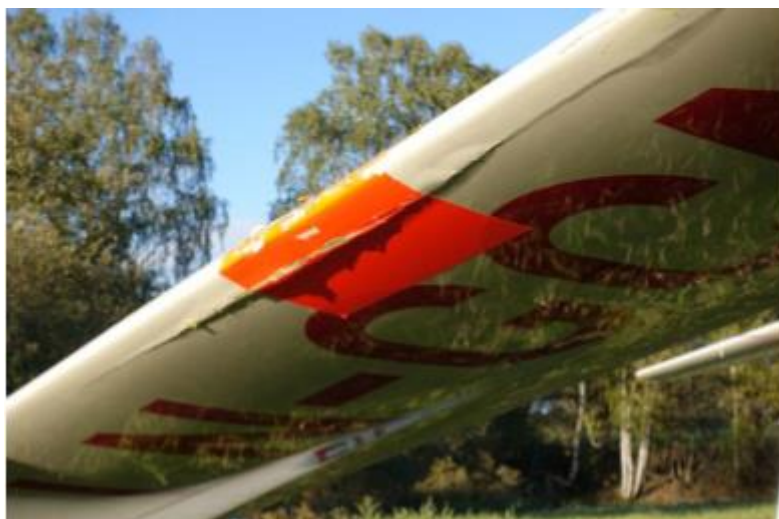
*Beskrivelsen i pilotens rapport stemmer rimelig bra med skadene funnet på flyet. I skadene i vingene ble det funnet bark fra trærne. I venstre del av skaden på hver side ble det ikke funnet bark, mens i begge vinger ble det funnet bark mot høyre del av skadene. Etter min vurdering betyr det at flyet har beveget seg mot venstre mens vingene var i god kontakt med trærne. Bildene fra landingen viser at det er tydelige merker i trærne der vingene har truffet.*

*Etter min vurdering må dette bety at selv etter en utrulling på ca 60 meter så må flyet fremdeles ha hatt betydelig bevegelsesenergi basert på skadene på vingen, samt det faktum at det må ha vært nok energi til å bevege flyet noe sidelengs langs trærne.*

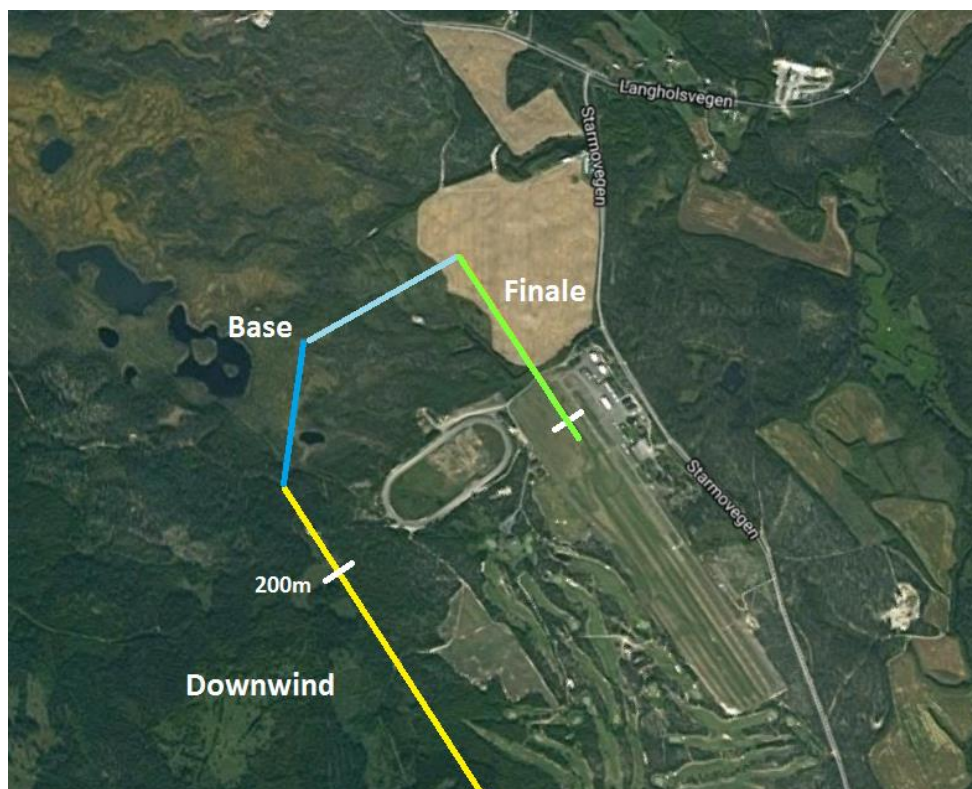
Sitat: Standard prosedyre med 45-45-90 graders svinger inn mot finalen.

God avstand til banen på downvind slik at man ser banen i hele landingsrunden.

Høyde på merket aldri mindre enn 200 meter.

*Svar: Hadde ikke noe forhold til 200m på merket og landingsmønsteret.*
