## *RAPPORT OM LUFTFARTSULYKKE NÆR OPPDAL FLYPLASS FAGERHAUG (ENOP) 29. JULI 2020, MED ROLLADEN-SCHNEIDER FLUGZEUGBAU LS8-18, LN-GCG*

Avgitt dato: 28.01.2021  
SL Rapport: 2021/02

## Rapport nr. 15/2020

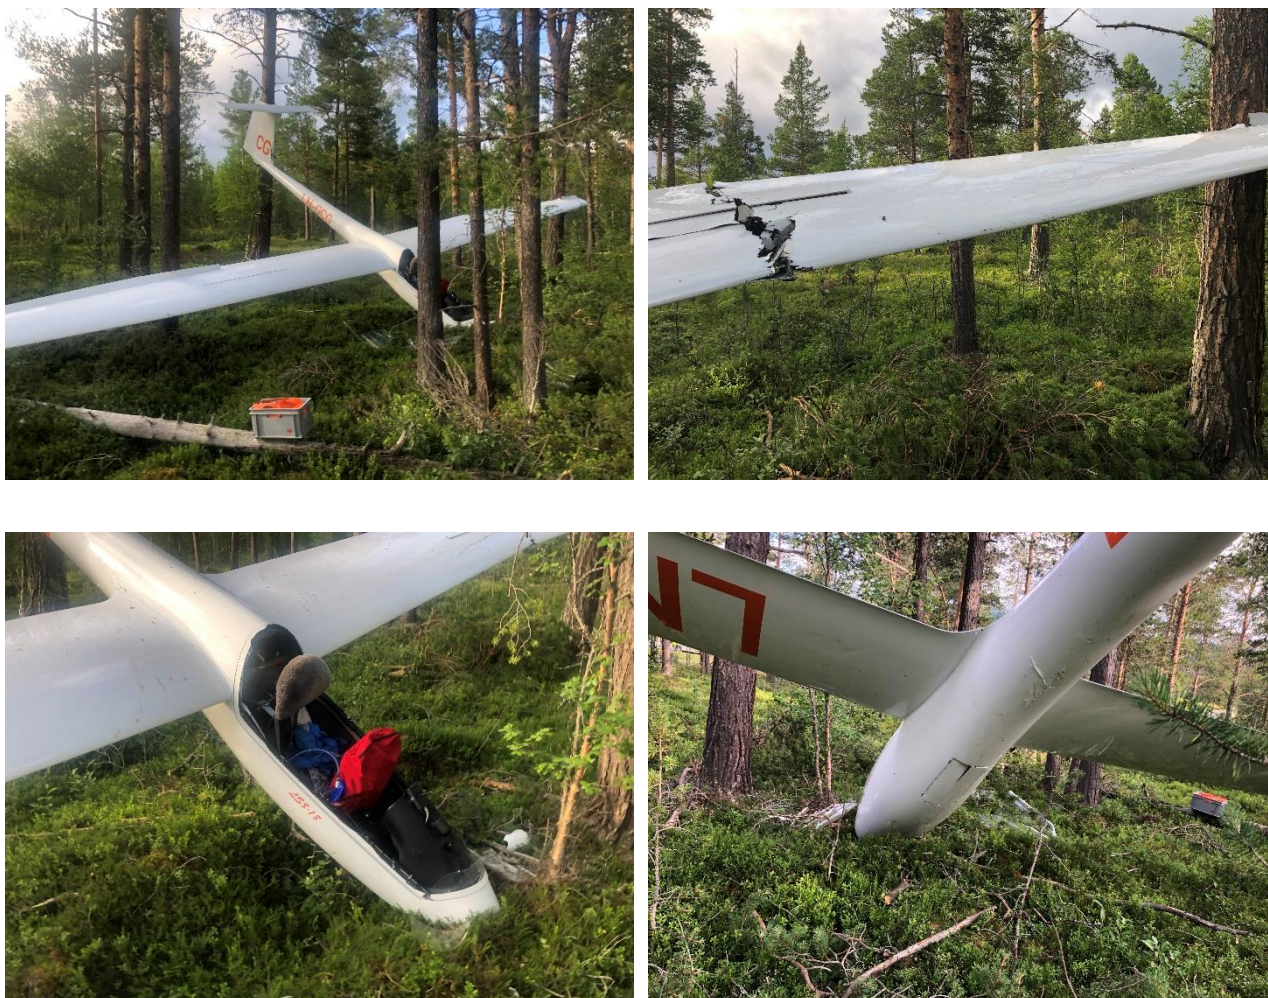
Luftfartøy:  
- Type og reg.: Rolladen-Schneider flugzeugbau LS8-18, LN-GCG  
Operatør: NTNU flyklubb, Trondheim  
Dato og tidspunkt: Onsdag 29. juli 2020  
Hendelsessted: Nær Oppdal flyplass Fagerhaug (ENOP), Trøndelag  
ATS luftrom: Luftrom klasse G, ikke-kontrollert luftrom  
Type hendelse: Luftfartsulykke, forsert landing før baneenden  
Type flyging: Privat (klubb)  
Værforhold: Vind: 180° 7 kt. Sikt: Mer enn 10 km. Lett regn. Skyer: Spredte skyer, skybase 6 000 ft. Temperatur: 18 °C. QNH 995 hPa.  
Lysforhold: Dag  
Flygeforhold: VMC  
Reiseplan: Ingen  
Antall om bord: 1  
Personskader: Kutt i tommel.  
Skader på luftfartøy: Betydelig skadet, knust canopy og knekt ving.  
Andre skader: Ingen  
Fartøysjef:

Flyet fikk store materielle skader i havariet.

Fig 3: Skader på flyet
