Luftfart 2021/03

RAPPORT OM LUFTFARTSULYKKE PÅ NORDNESTJØNN ØST FOR ARENDAL LUFTHAVN GULLKNAPP 14. AUGUST 2019 MED PIPISTREL ALPHA ELECTRO, LN-ELA

Luftfartøy:	Pipistrel Alpha Electro
Nasjonalitet og registrering:	Norsk, LN-ELA
Eier:	Norges Luftsportforbund (NLF)
Bruker:	Samme som eier
Besetning/fartøysjef:	1 (uskadet)
Passasjerer:	1 (uskadet)
Havaristed:	Nordnestjønn, 2 NM øst for Arendal lufthavn Gullknapp (ENGK)
Havaritidspunkt:	Onsdag 14. august 2019, kl. 1440

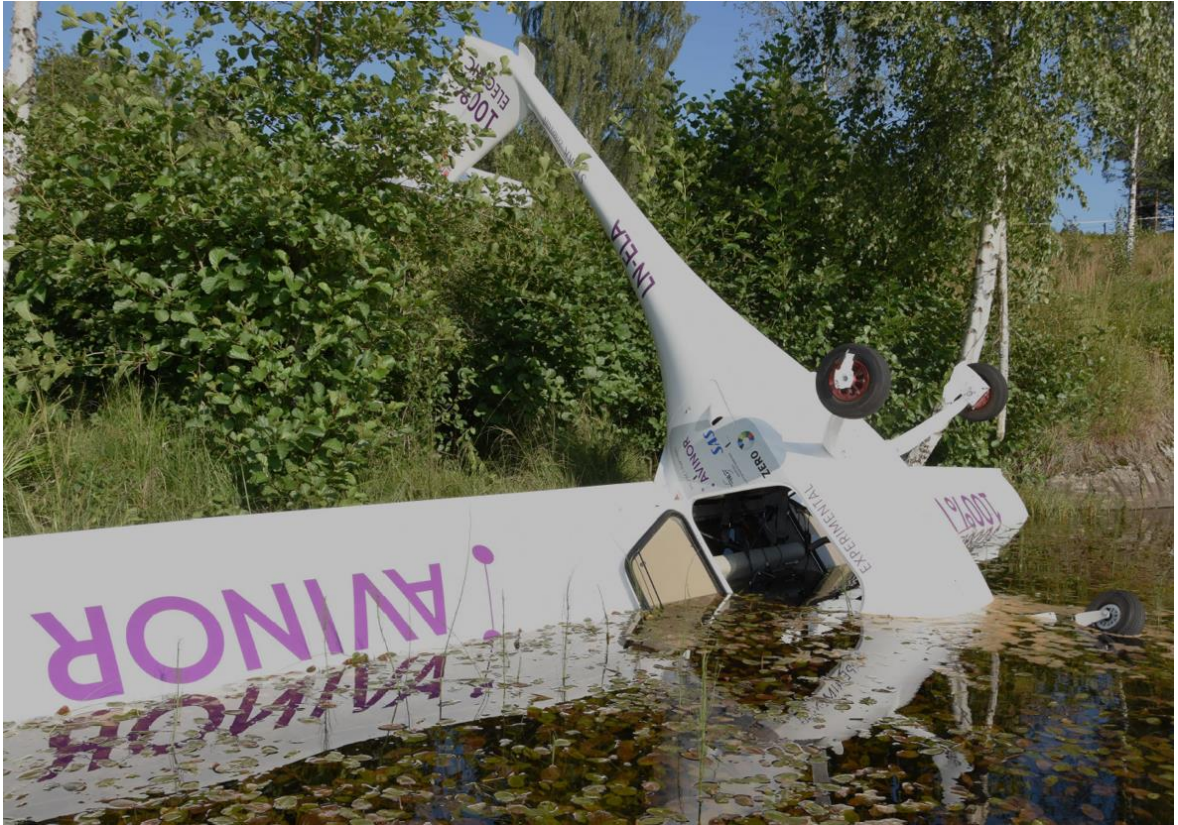
Figur 2: LN-ELA etter at flyet var blitt dratt delvis inn på land. Foto: Agder politidistrikt

- 1.12.1.2 Figur 2 i avsnitt 1.1.9 viser hvordan flyet ble liggende ved bredden av tjernet. Det var mulig å kjøre kranbil helt fram til bredden. Før flykroppen ble heist opp av vannet, ble vingene avmontert. Flyet ble deretter plassert i sin egen henger og transportert til Havarikommisjonens lokaler.

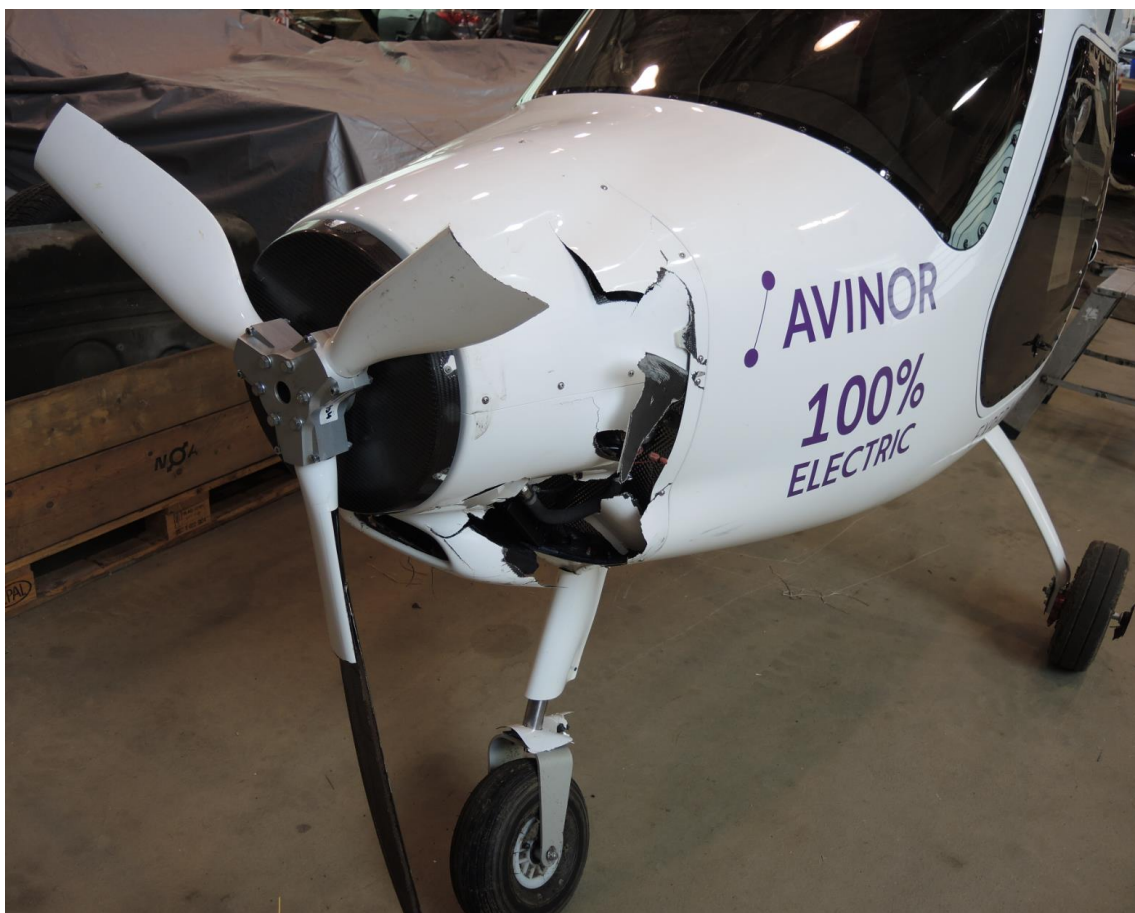
Figur 3: Bilde av flykroppen, tatt i forbindelse med de første undersøkelsene i Statens havarikommisjons hangar. Foto: Statens havarikommisjon

- 1.12.2.1 Bortsett fra omfattende vannskader fikk LN-ELA forholdsvis beskjedne synlige skader av selve landingen på vannet. Propellen og propellspinneren var ødelagt og øvre og nedre motordeksel var skadd. Neshjulsleggen var bøyd og alle tre hjulkåpene var revet av. Det var i tillegg enkelte mindre skader på vingene, inkludert en rift på undersiden av venstre

vinges flaperon¹¹. Motorrom, fremre driftsbatteri og instrumenter fikk store vannskader (se figur 3).

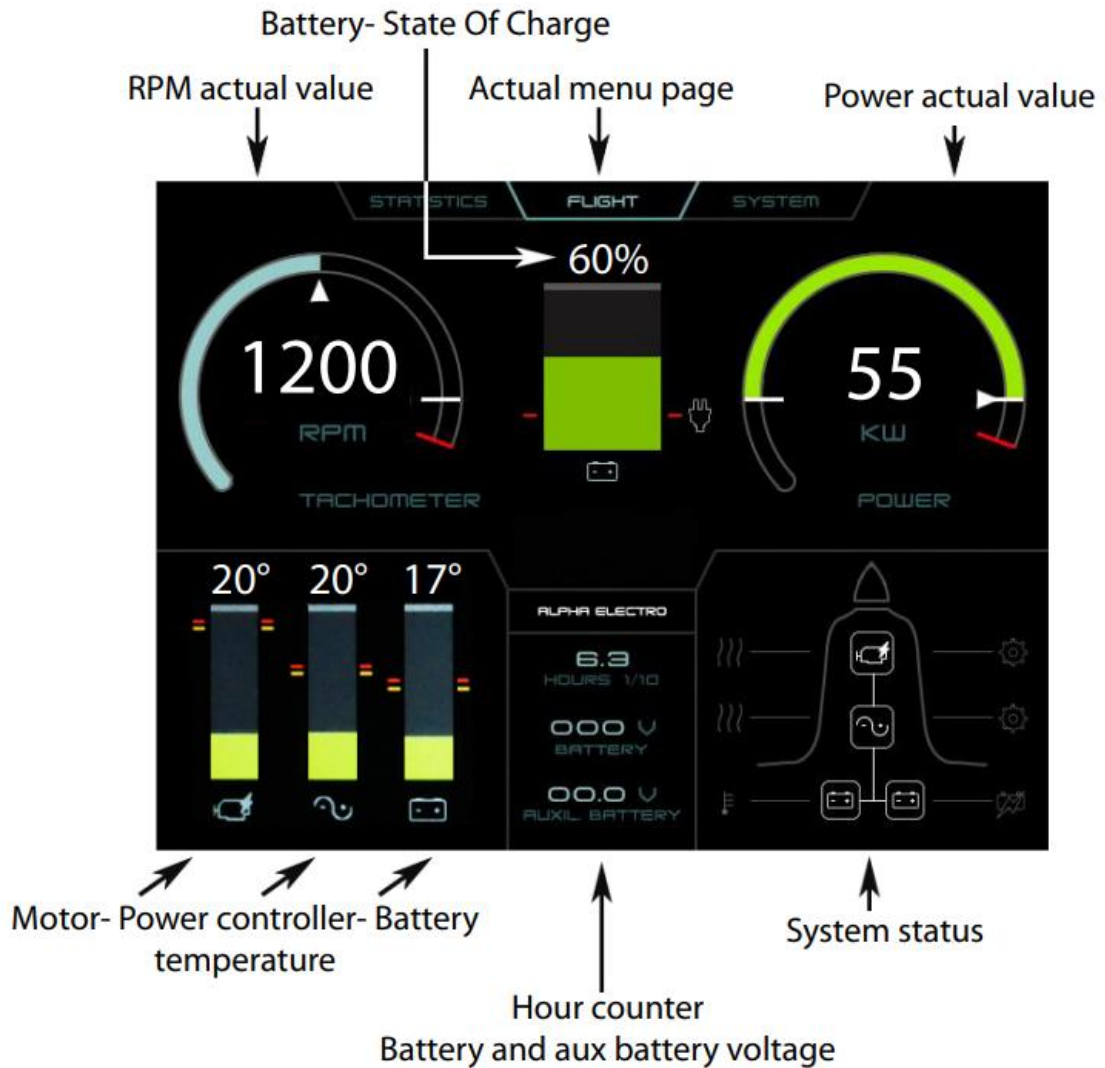
Figur 10: Illustrasjon fra flygehåndboken som viser hvordan EP51 570 typisk kan se ut i flymodus. Ifølge fartøysjefen på LN-ELA var det den midterste av de tre temperatursøylerne i nedre venstre hjørne på skjermen (Power controller temperature) som steg og endret farge til rødt. Illustrasjon: Pipistrel

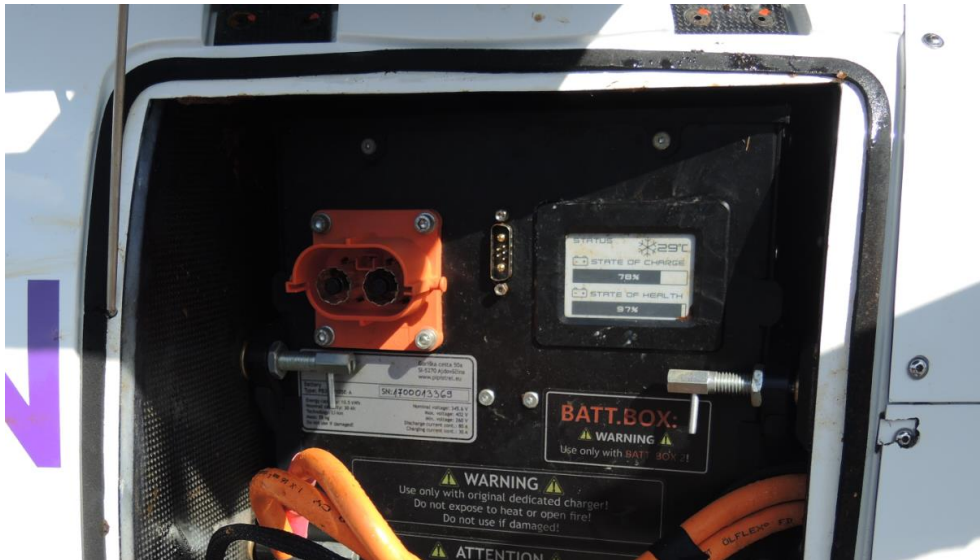
Figur 15: Fremre batteripakke viste en ladestatus på 78 % og en batteritilstand på 97 %. Disse avlesningene ble tatt etter at batteriboksen hadde vært under vann. Foto: Statens havarikommisjon

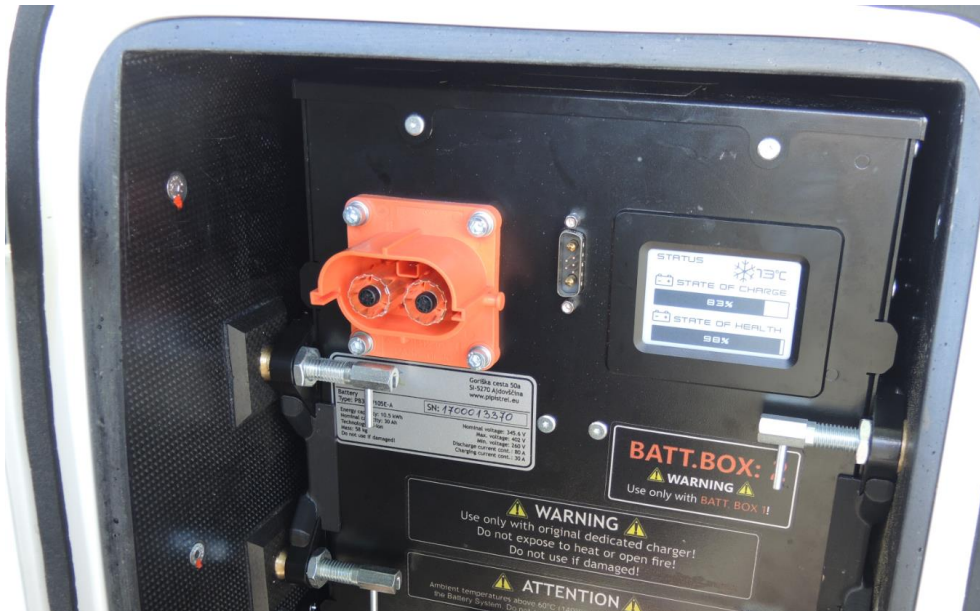
Figur 16: Bakre batteripakke viste en ladestatus på 83 % og en batteritilstand på 93 %. Foto: Statens havarikommisjon

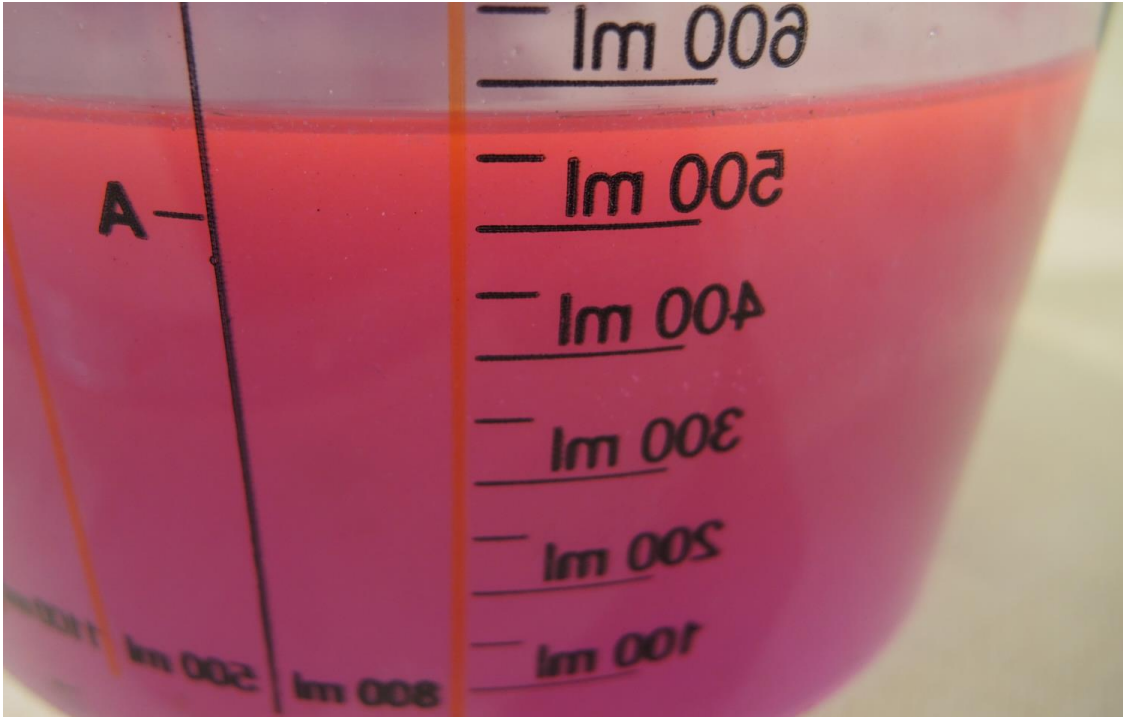
Figur 17: Oppsamlet kjølevæske fra LN-ELA. Foto: Statens havarikommisjon

- 1.16.1.7 Kjølevæsken virket misfarget og så ut til å kunne inneholde grums/partikler. Havarikommisjonen ba derfor Forsvarets Laboratorietjeneste på Kjeller om å foreta en kjemisk analyse. Rapporten fra Forsvarets Laboratorietjeneste hadde følgende konklusjon:

Begge¹³ frostvæskene tilfredsstiller ASTM D3306 og skal derfor være kompatible. Konsentrasjonen som ble funnet i prøven fra flyet viser en konsentrasjon på 78 vol%. Dette er noe høyt. Produsenten anbefaler ikke høyere konsentrasjon enn 70 vol%.
