## Luftfart 2021/05

## RAPPORT OM LUFTFARTSULUKKE PÅ STAVANGER LUFTHAMN SOLA 15. OKTOBER 2020 MED BOEING AIRPLANE COMPANY BOEING A75N1, LN-STM

Framlagd: 14.04.2021  
SL Rapport: 2021/05

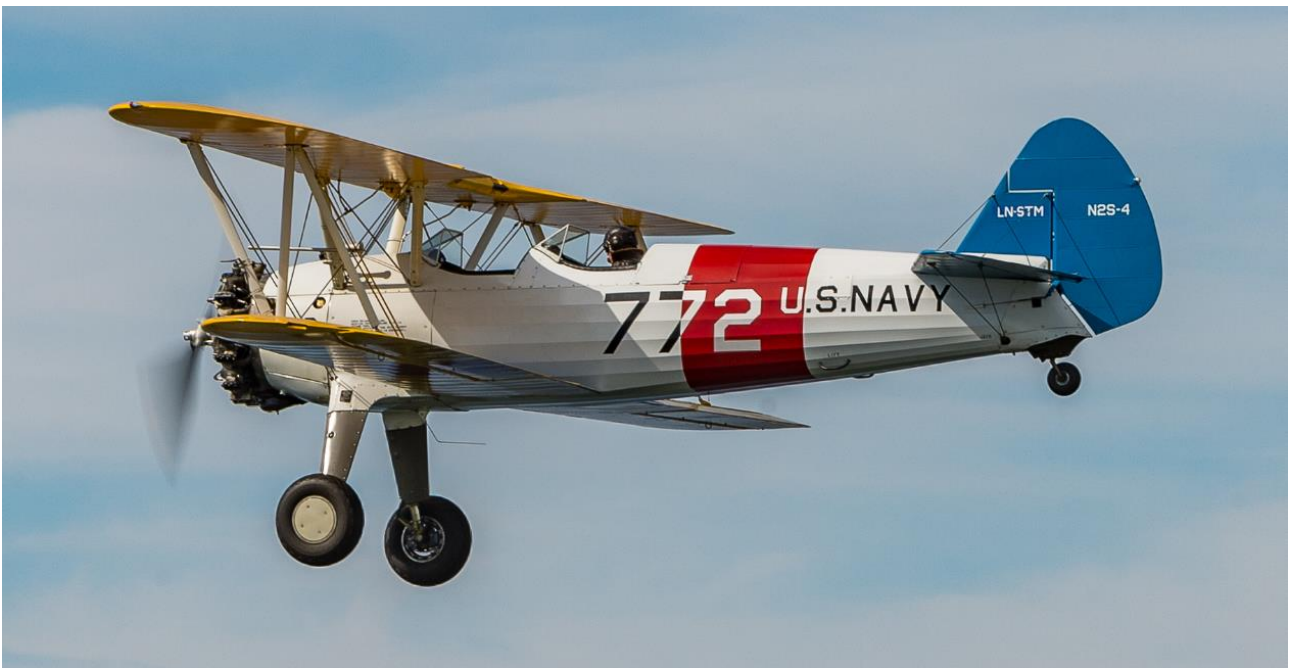
Figur 1: Boeing Stearman, LN-STM. Foto: Harald Hagen

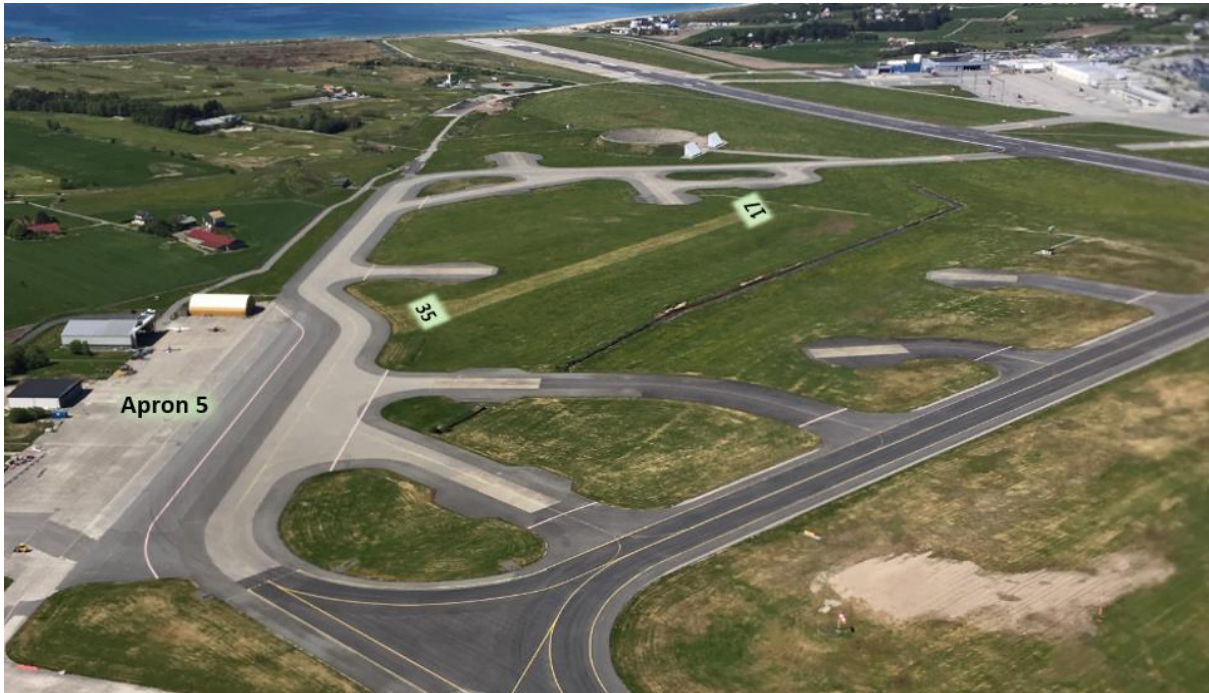
Tidlegare var det etablert ei grasbane som var om lag 600 meter lang, mellom Apron 5 og den sivile terminalen på vestsida av rullebane 18-36 (sjå figur 2). Brukarane skildra grasbanen som svært bra. Bana blei klipt og halden ved like av Avinor.

Figur 2: Tidlegare etablert grasbane 17-35 på Sola lufthamn Stavanger. Foto: Privat

Avinor har forklart at for å etablere ei grasbane må ho leggjast inn under utformingssertifikatet til flyplassen. Dette vil vere ressurskrevjande til å byrje med. Dersom det blir etablert ei grasbane, vil ansvaret for å drifte og vedlikehalde henne òg føre til større driftskostnader.
