# RAPPORT

Luftfart 2021/07

*RAPPORT OM LUFTFARTSULYKKE I  
FOLLEBU, GAUSDAL KOMMUNE,  
INNLANDET 1. AUGUST 2019 MED  
HUGHES HELICOPTERS INC. 369D,  
SE-JVJ, OPERERT AV FIRST EUROPEAN  
AVIATION COMPANY SP. Z.O.O.*

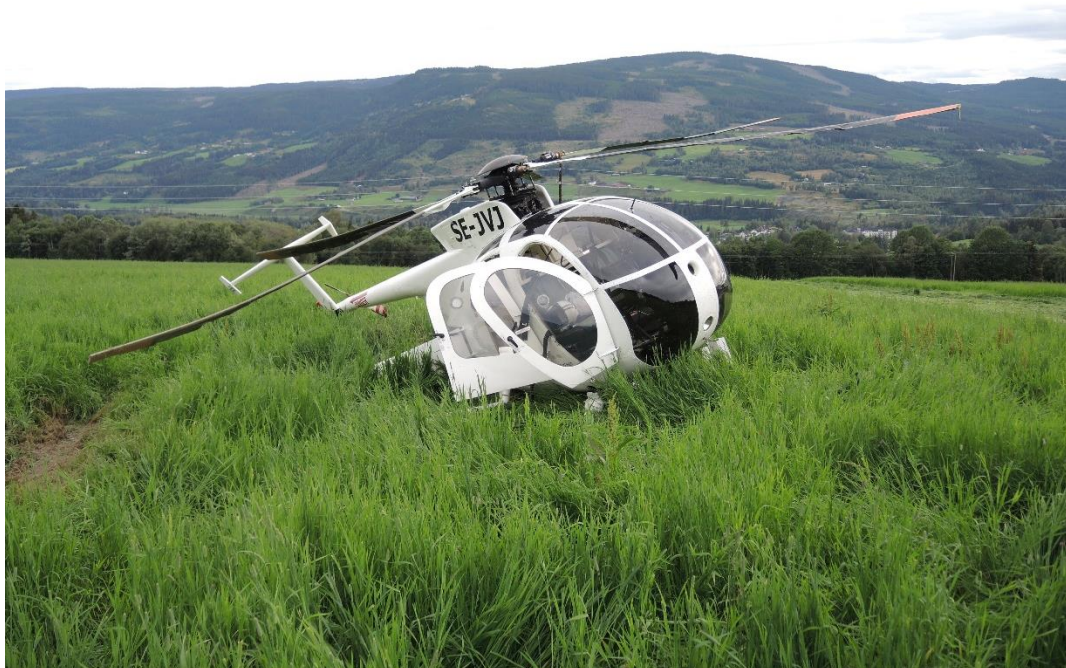
Figur 3: Bilde av SE-JVJ tatt mot sørvest. Til venstre i bildet ses spor etter hovedrotorbladene som slo i bakken. Foto: SHK

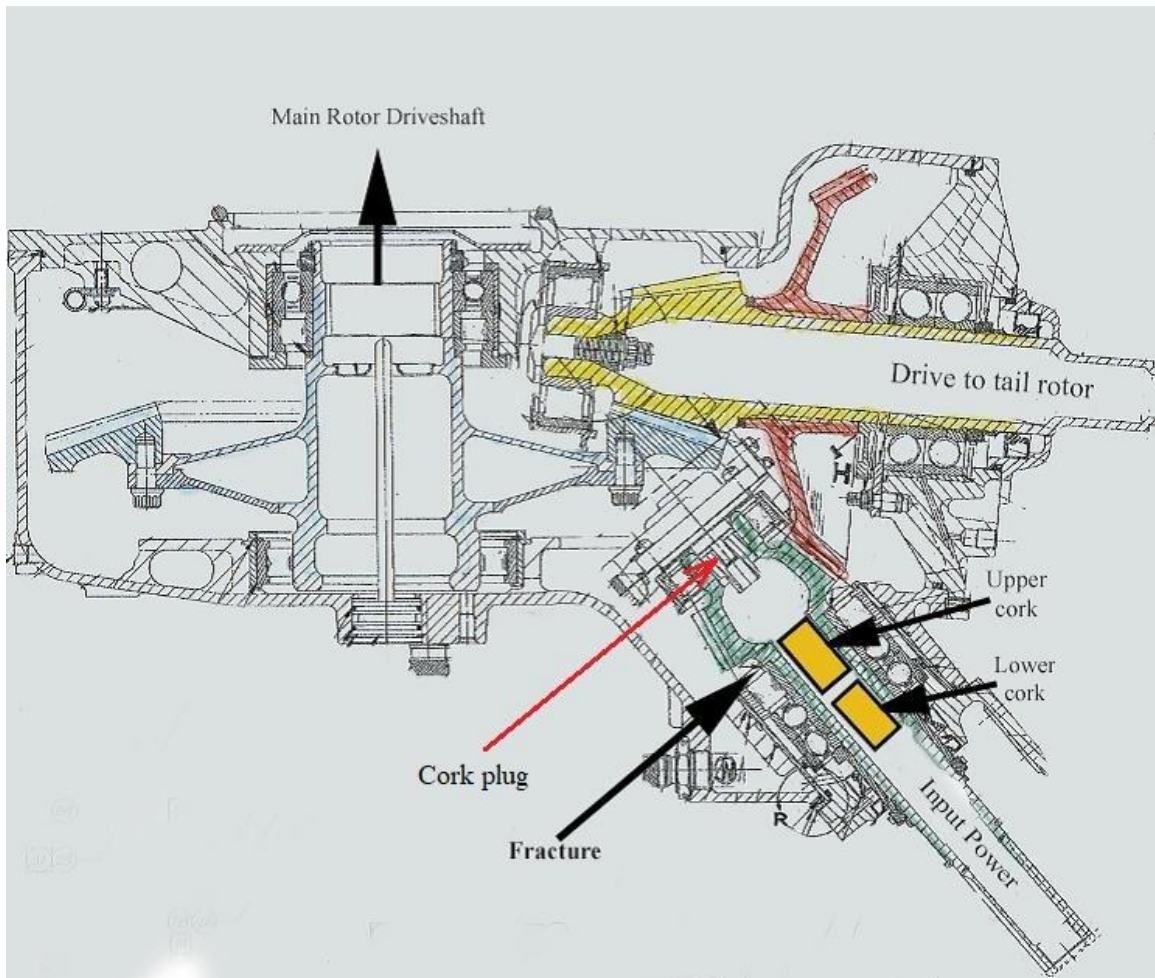
- 1.6.3.2 Hovedgirboksens inngående akseltapp (*input pinion*, delenummer 369D25121-11) er laget av 9310 stål<sup>5</sup>. Konstruksjonstegningene til delen spesifiserer at overflateruheten i radiusen mellom akselen og tannhjulet (hvor sprekkene oppsto) maksimalt kan være 63 RMS. I området hvor lagrene sitter kan overflateruheten maksimalt være 32 RMS.

Figur 5: Skisse som viser hovedgirboksens oppbygging. Den inngående akseltappen (input pinion) er farget grønn. Sorte piler peker mot henholdsvis utmattingssprekken (Fracture) og to uregelmessige vinkorker. Rød pil peker mot hullet i tannhjulet (pinion) som originalt er tettet med en plugg av naturkork. Kilde: MD Helicopters

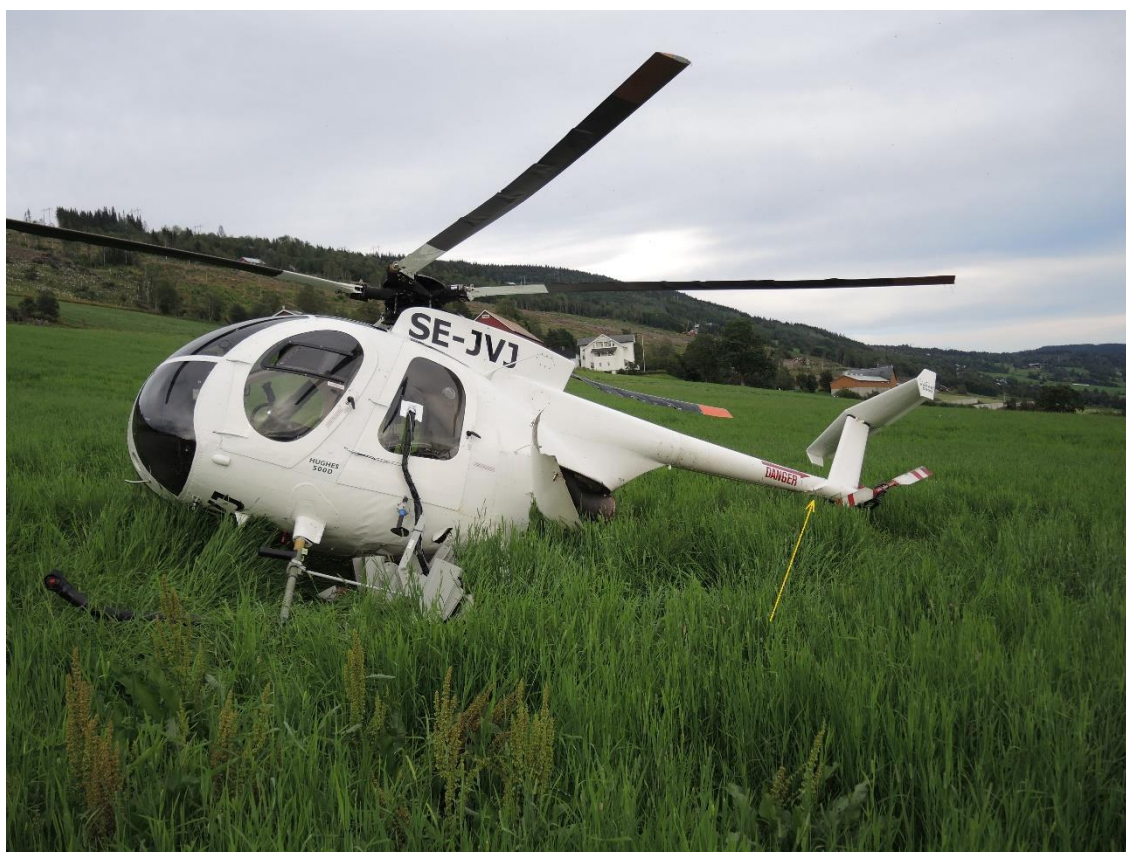
1.12.2.1 Helikopteret ble betydelig skadet. I sammenstøtet med bakken brakk høyre skid (understellsmeie) og riggen med kartleggingsutstyr som var festet under helikopteret ble presset opp og skadet helikopterets buk. Blant annet slo utstyret hull i en drivstofftank. Videre slo alle hovedrotorbladene ned i bakken slik at samtlige ble skadet.

1.12.2.2 I sammenstøtet med bakken ble halebommen vridd til høyre slik at den høyre finnen ute på T-halen kom kontakt med bakken og ble bøyd.

Figur 6: Rigger med kartleggingsutstyret og rynker i platehuden sees under helikopteret. Vridningen i halebommen er merket med gul pil. Foto: SHK

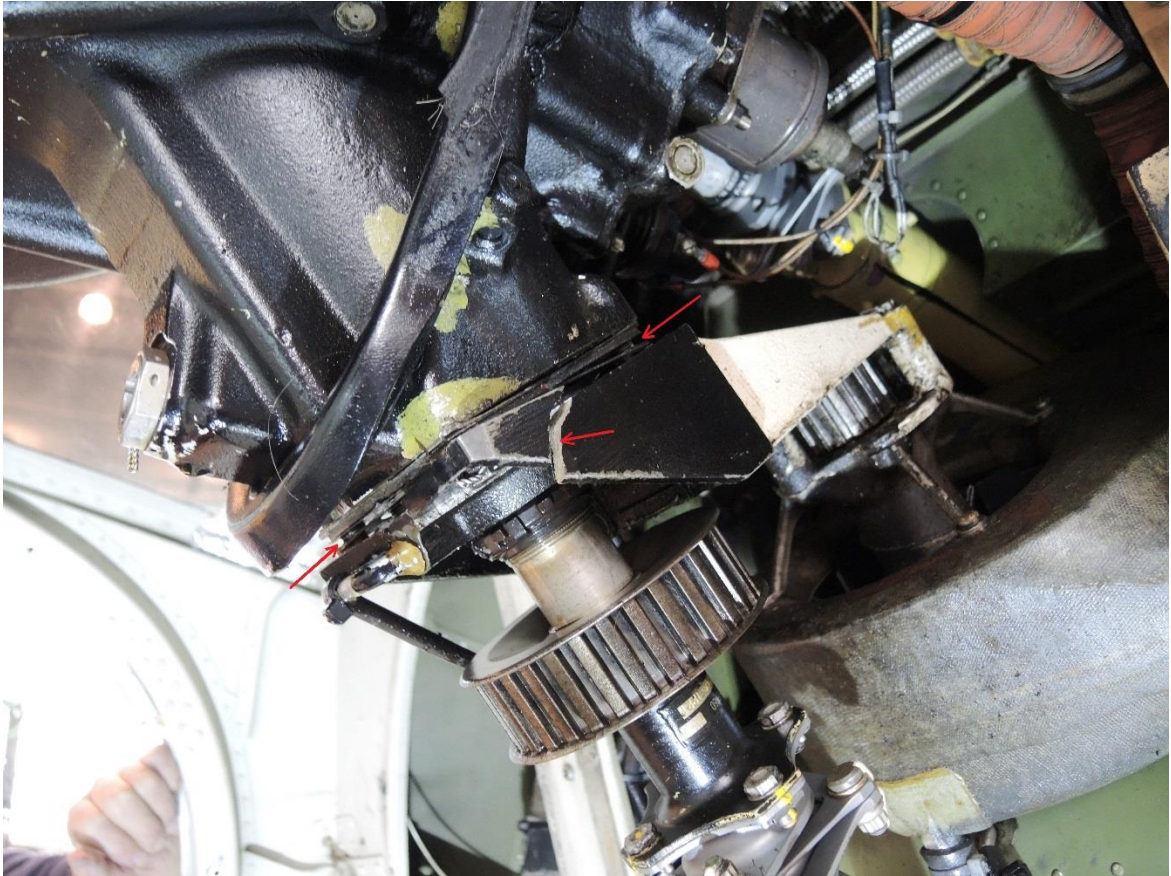
- 1.12.2.6 Ved innledende undersøkelser ble det oppdaget at takpanelet bak i kabinen hadde løsnet. Etter at takpanelet var tatt ned, ble det konstatert at en del av hovedgirboksen hadde sprukket (se figur 7). Fra området hadde det også lekket en del olje. Videre hadde remmen som driver kjøleviften røket. Hovedgirboksen ble derfor utmontert, satt i en forseglet transportkasse og sendt til MD Helicopters i Arizona, USA, for nærmere undersøkelser (se kapittel 1.16).

Figur 7: Hovedgirboksen fra området hvor akselen fra motoren går inn i hovedgirboksen. Drivremmen til kjøleviften har falt av. Røde piler viser områder med sprekker. Foto: SHK

- 2.2.6 Da akseltappen røk begynte bruddflatene å rotere i forhold til hverandre. Fordi bruddflatene var ujevne, oppsto en aksiell kraft som skjøv bruddflatene fra hverandre. Dette førte til at deler av hovedgirboksen sprakk, at remmen som driver viften til oljekjøleren røk og at takpanelet i kabinen ble trykket ned (se figur 7). Sprekken i hovedgirboksen medførte at noe av oljen i girboksen lakk ut.

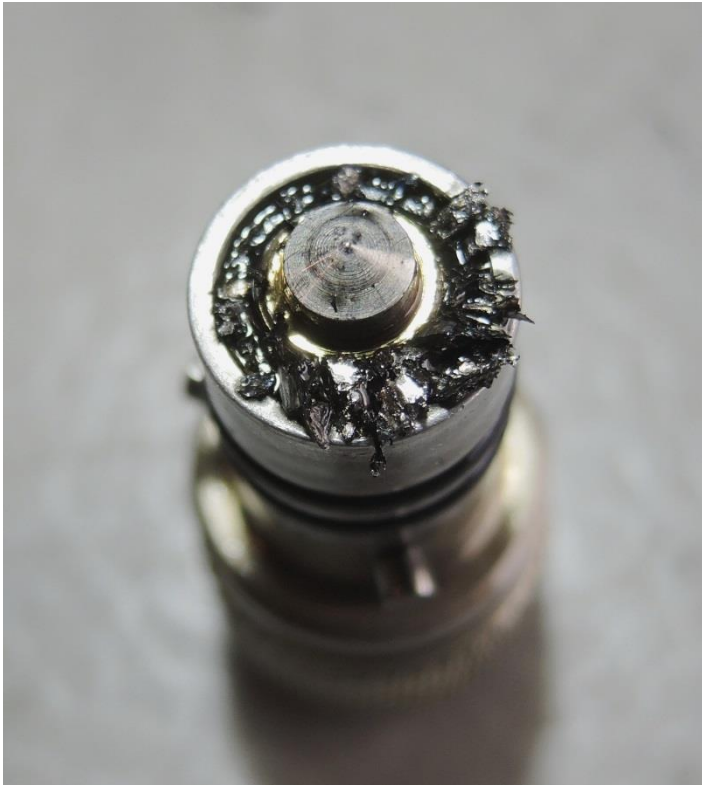
- Magnetplugg ved akselinngangen: 650 Ohm<sup>8</sup>
- Magnetplugg i bunnen av girboksen: 100 Ohm

Figur 8: Magnetpluggen fra hovedgirboksens akselinngang. Foto: SHK

- 2.2.7 Utmattingssprekken var av en slik karakter at den mest sannsynlig produserte svært få metallfragmenter før akseltappen delte seg. Det kan være en medvirkende årsak til at magnetpluggene ikke ga varsel før ulykken skjedde (se punkt 1.16.1.1). De metallfragmentene som ble funnet på magnetpluggene ble mest sannsynlig produsert da de to bruddflatene på akseltappen ble gnidd mot hverandre med stor kraft. Videre kan noen metallfragmenter stamme fra skader som oppsto på tannhjulene etter at akseltappen delte seg. De metallfragmentene som festet seg på magnetpluggene burde imidlertid ha medført at den elektriske motstanden over pluggene nærmet seg 0 Ohm slik at varselet skulle ha kommet på. At dette ikke skjedde kan reise spørsmål ved effektiviteten til de magnetpluggene som var montert i hovedgirboksen. Det er også mulig at feilmonteringen av hylsen rundt lageret (se punkt 1.16.2.3) reduserte oljestrømmen forbi magnetpluggen slik at færre metallfragmenter ble samlet opp.

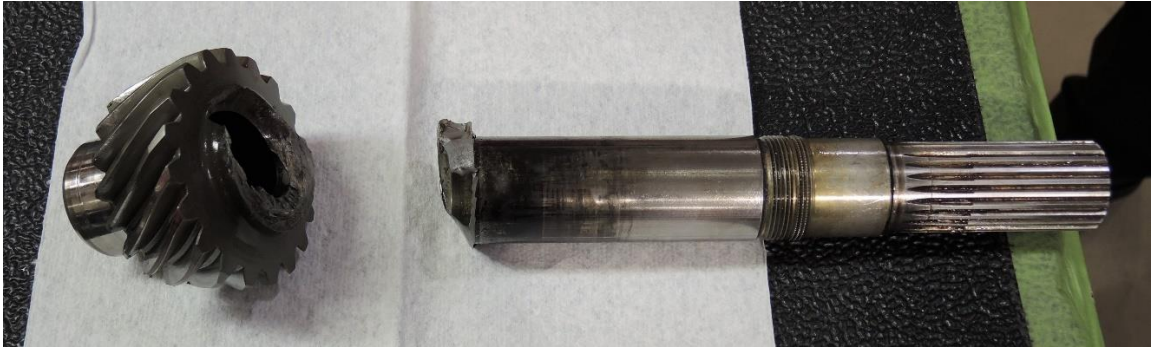
- 1.16.2.2 Under demontering ble det tidlig klart at den inngående akseltappen (med delenummer 369D25121-11 og serienummer 57152-0093) hadde delt seg i området mellom lagrene og selve tannhjulet (pinjongen). En utviklet sprekk i området kunne føre til oljelekkasje fra girboksen og ut gjennom den hule akseltappen. Bruddflaten ble nærmere analysert på eksterne metallurgisk laboratorier, først i USA (se kapittel 1.16.3) og senere i Norge (se kapittel 1.16.4).

Figur 9: Den inngående akseltappen delt i to med tannhjuldelen til venstre og akseldelen til høyre. Foto: SHK

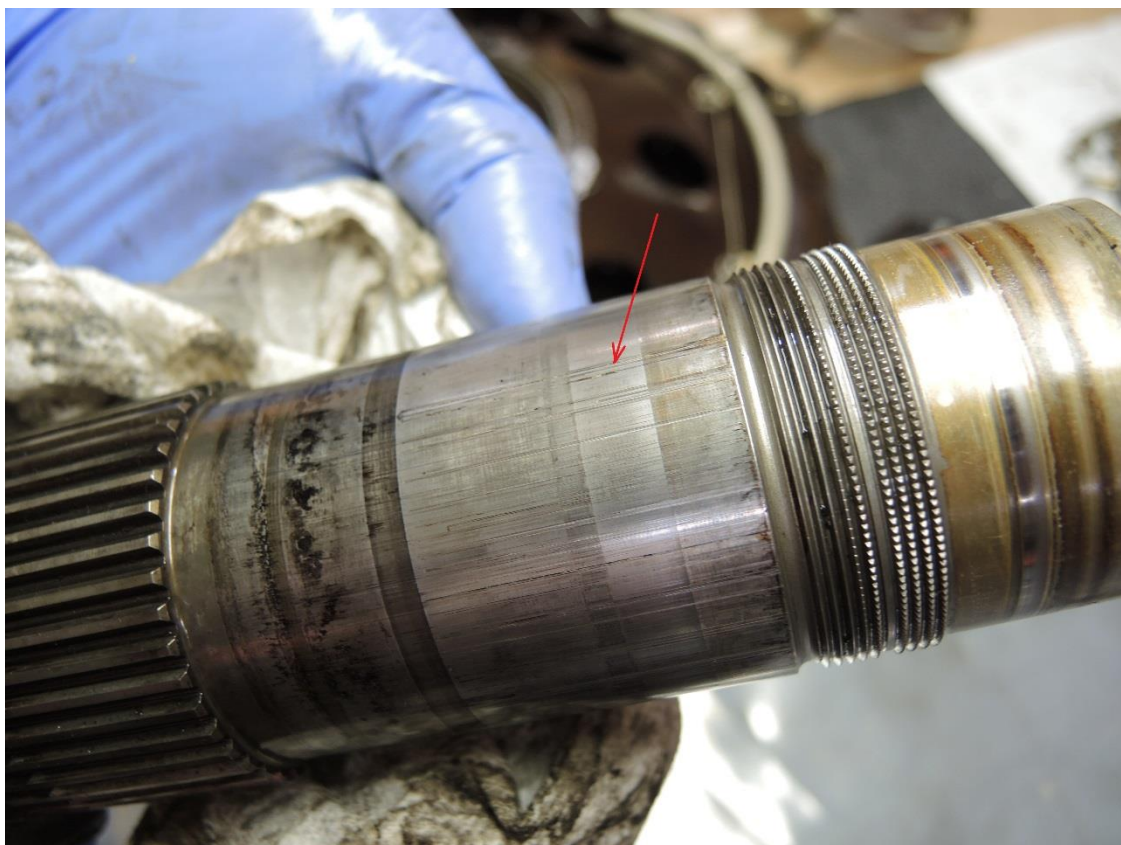
- Flere aksler hadde langsgående riper som indikerer at det hadde vært forurensning på akslene da lagrene har blitt presset på plass. Dette gjaldt også akseltappen, men ingen av ripene gikk helt bort til bruddstedet på akselen (se figur 10).

Figur 10: Eksempel på riper der lagrene har sittet på akseltappen som driver halerotoren.  
Foto: SHK

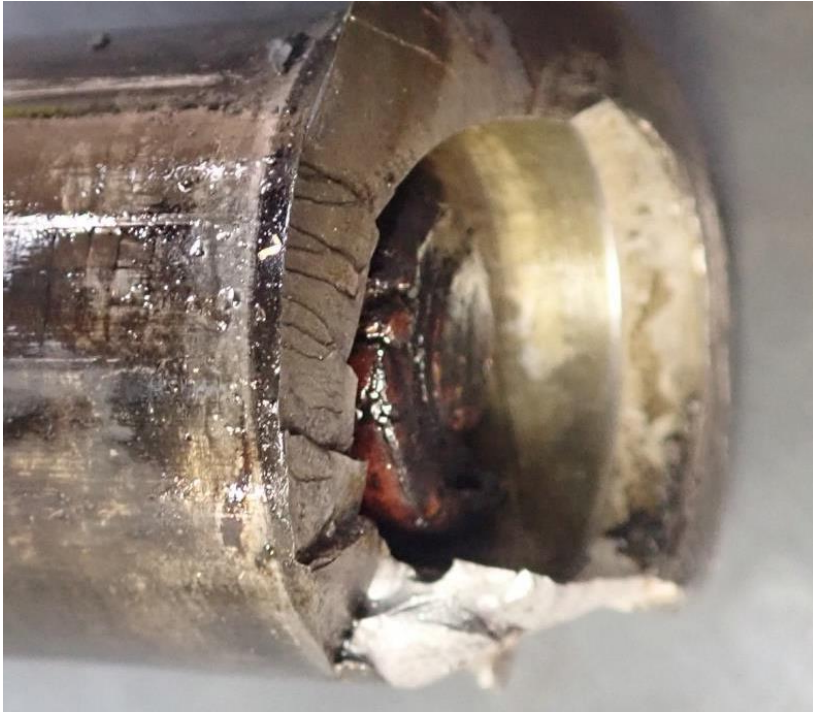
- Pluggen av naturkork i enden av den inngående akseltappen (se punkt 1.6.3.2 og figur 5) ble funnet å være i orden (tett).
- Det ble oppdaget at hulrommet i den inngående akseltappen i tillegg var blokkert av et korklignende materiale (se figur 11).

Figur 11: Bruddflaten i akseltappen med synlig ende av en vinkork. Foto: SEMTEC Laboratories

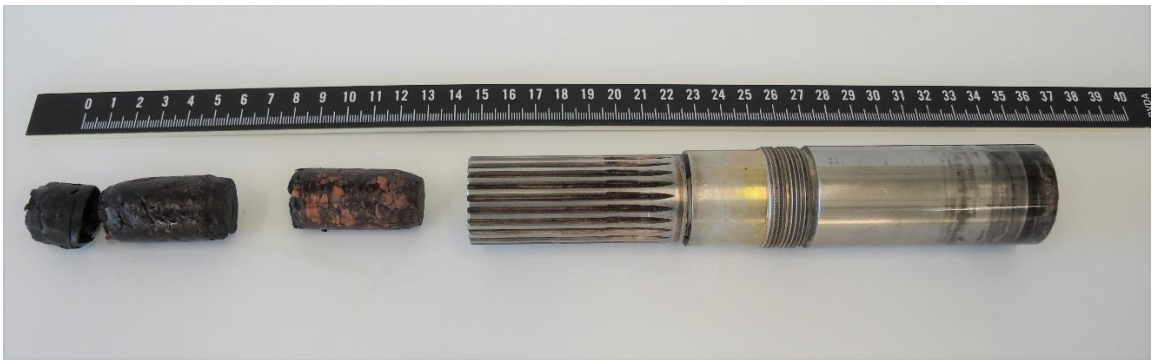
1.16.3.1 Etter demonteringen av hovedgirboksen hos MD Helicopters ble de to delene av den inngående akseltappen gjenstand for en nærmere undersøkelse hos SEMEC Laboratories. De samme aktørene var til stede ved denne undersøkelsen som ved undersøkelsen hos MD Helicopters. Innledningsvis ble det bekreftet det satt tre deler av noe som var svært likt vinkorker i den hule akseltappen. Disse delene, som ikke var godkjent til bruk i luftfartøy, ble tatt ut og omtales heretter som vinkorker (se figur 5 og figur 12).

Figur 12: Den inngående akseltappen etter at enden med bruddflaten var kuttet av. Til venstre to vinkorker, hvorav den venstre har gått delvis i oppløsning og delt seg i to deler. Foto: SHK

- 2.4.2.1 Det er helt klart at de to vinkorkene som ble funnet inne i hulrommet i den inngående akseltappen var ureglementerte. Vinkorkene var ikke en godkjent del av girboksen og de var så langt Havarikommisjonen kjenner til ikke installert som en del av en godkjent vedlikeholdsprosedyre. En mulig forklaring på at vinkorkene har blitt installert kan være at det på ett tidspunkt har oppstått en oljelekkasje gjennom akseltappen. Akseltappen er hul og går inn i hovedgirboksen. For å hindre at olje fra girboksen lekker ut er hullet i akseltappen originalt tettet med en plugg av kork (se figur 5). De er mulig at noen feilaktig antok at oljelekkasjen kom fra en lekkasje i denne pluggen.

- 2.4.2.2 Det er i så fall sannsynlig at de to vinkorkene har stoppet oljelekkasjen. Vinkorkene er en svært kreativ, men helt ureglementert, måte å tette lekkasjen på. Hvis oljelekkasjen derimot kom fra en begynnende utmatingssprekk, og ikke fra en lekkasje i den originale tetningspluggen, har de to vinkorkene skjult den egentlige årsaken til oljelekkasjen og dermed forhindre ytterligere feilsøking.

- 2.4.2.3 Et forhold som taler for at sprekken har eksistert i lang tid er at den ene vinkorken virket gammel og delvis hadde gått i oppløsning. Det er ikke mulig å si noe om hvorvidt begge vinkorkene ble satt inn samtidig, eller om den nederste vinkorken ble satt inn etter at den øverste (første) gikk i oppløsning.

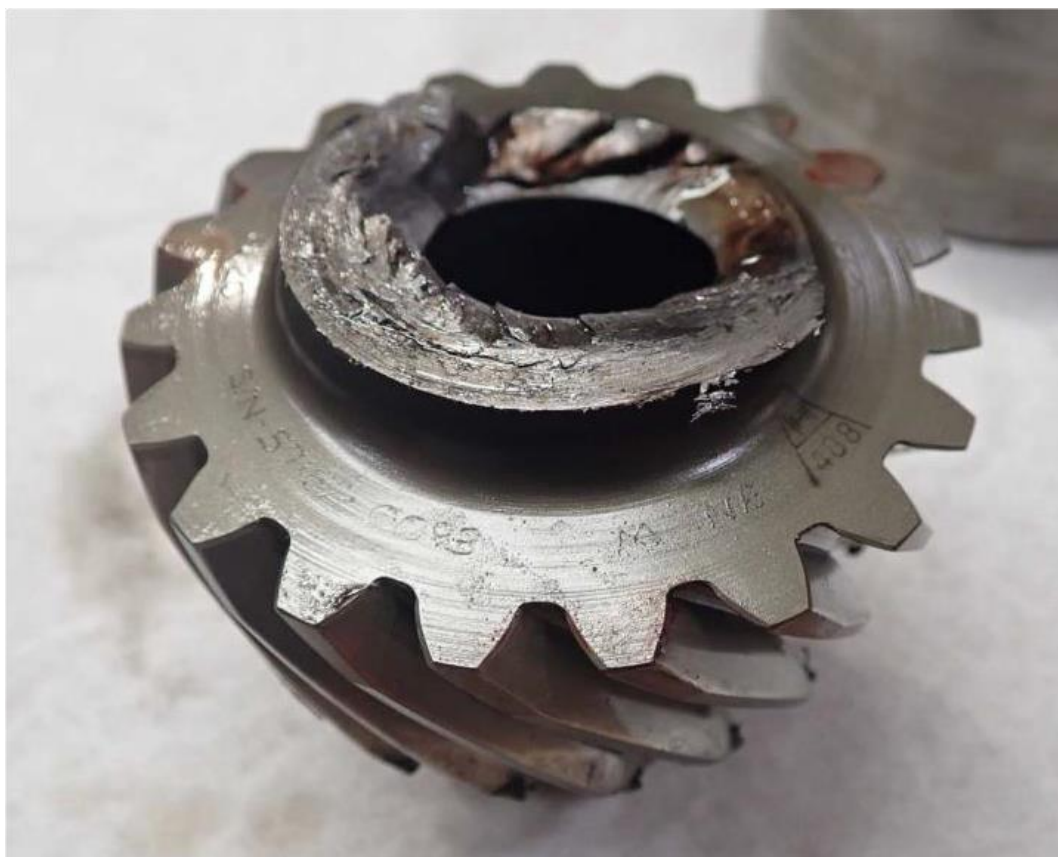
- 1.16.3.2 Bruddflaten på tannhjulsdelen av den inngående akseltappen var i stor grad ødelagt av sekundærskader (se figur 13). Siden skadene på denne delen var størst i det området hvor det var antatt at sprekken hadde startet, ble det valgt å undersøke den motstående bruddflaten (se figur 14). For å kunne få bruddflaten inn i SEM/EDS<sup>9</sup> ble akseltappen kuttet nær bruddflaten.

Figur 13: Bruddflaten på den delen av akseltappen hvor tannhjulet sitter. Foto: SHK/SEMTEC Laboratories

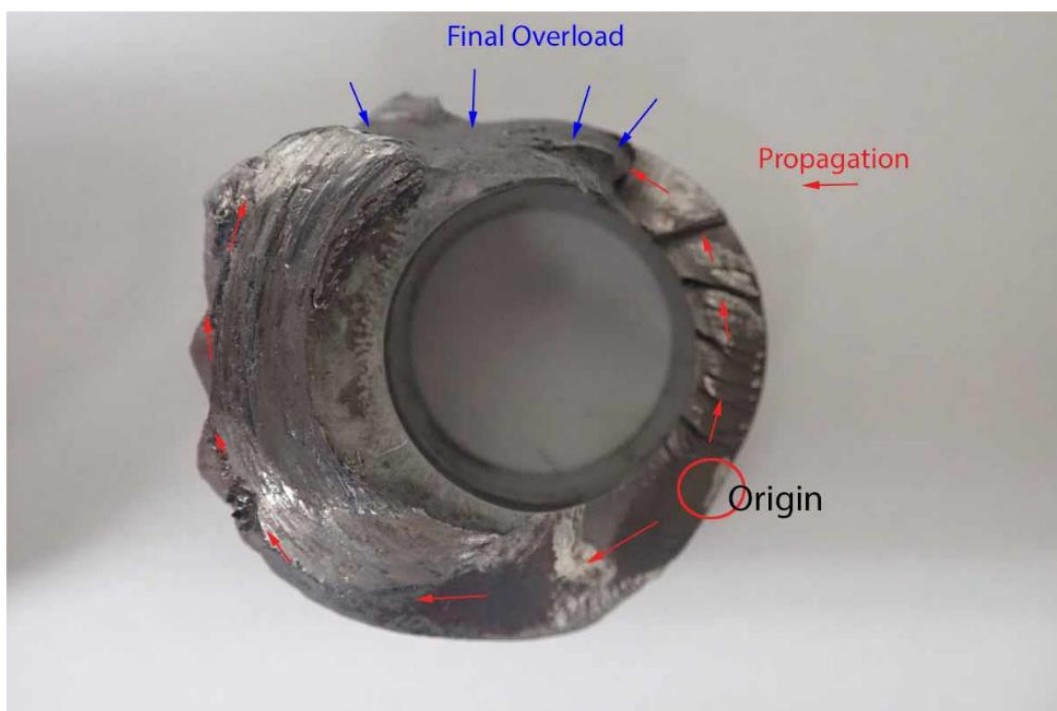
- 1.16.3.3 Det ble konkludert med at sprekken var en utmattingssprekk med flere initieringspunkter som hadde vokst sammen. Bruddflaten i området hvor sprekken med stor sannsynlighet hadde startet, var polert slik at detaljer var ødelagt. Det ble likevel konkludert med at sprekken hadde startet på utsiden av akseltappen i et område med spor etter dreiestål fra produksjon av akseltappen. Ripene etter dreiestålet var imidlertid ikke spesielt skarpe eller dype. Det var ikke spor av slitasjemerker i området hvor sprekken hadde startet.

Figur 14: Bruddflaten med minst sekundærskader i området hvor sprekken startet (akseldelen). Antatt initieringspunkt, retning for sprekkevækst og restbruddet er markert. Foto: SHK/SEMTEC Laboratories

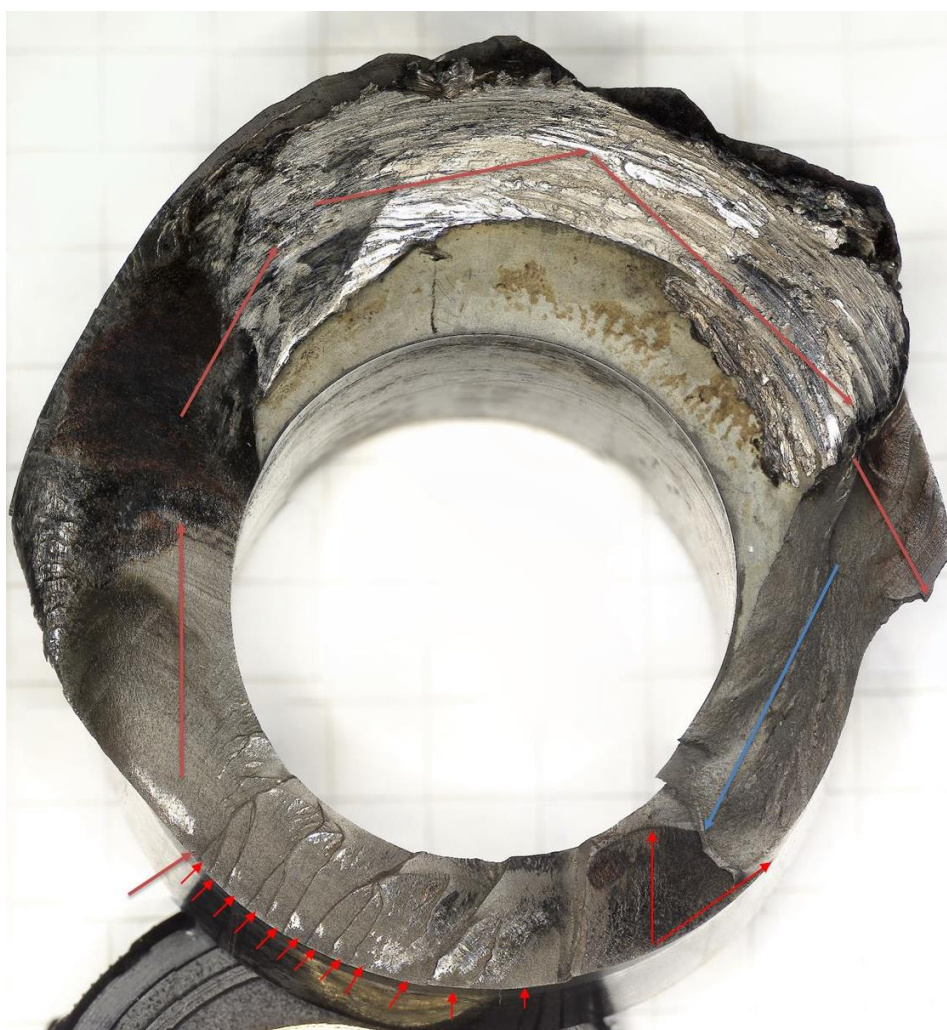
Figur 15: Bilde fra digitalmikroskop av bruddflaten med minst sekundærskade i området hvor sprekken startet (akseldelen). De korte røde pilene peker mot en rekke initieringspunkter for utmattingssprekken. Den blå pilen illustrerer lengden på restbruddet. Foto: SHK/FOLAT

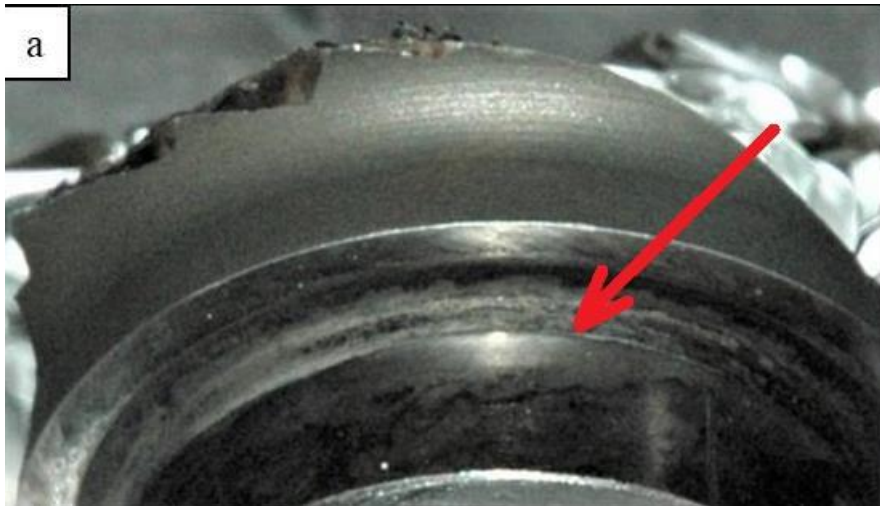
Figur 16: Pilen peker på radiusen i overgangen mellom aksel og tannhjul.  
Foto: SHK/FOLAT

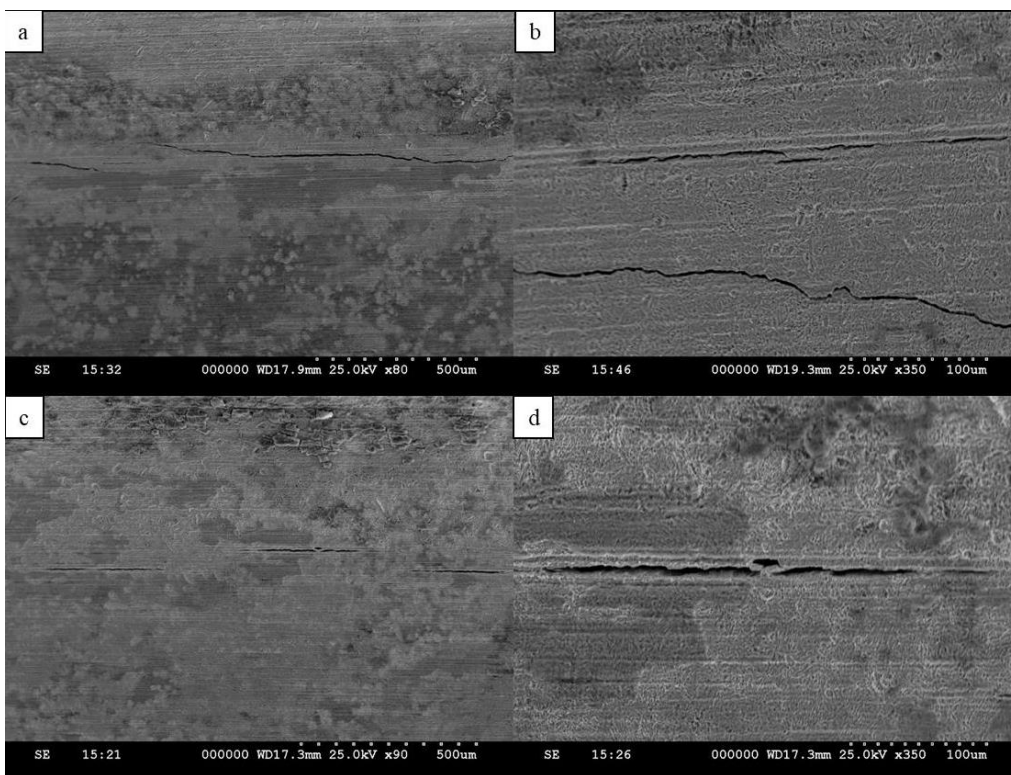
- 1.16.4.1 Etter at undersøkelsen var avsluttet i USA ble den inngående akseltappen undersøkt videre av Forsvarets laboratorier. Undersøkelsen ble konsentrert om bruddflatene på akseldelen. Etter fotodokumentasjon ble delen kuttet og undersøkt i elektronmikroskop (SEM). Konklusjonene til SEMTEC Laboratories ble bekreftet. Trappetrinnene som vises på figur 15 ble antatt å stamme fra flere initieringspunkter.
- 1.16.4.2 Radiusen i overgangen mellom aksel og tannhjul ble undersøkt nærmere (se Figur 16). Undersøkelsen avdekket en rekke små sprekker i overflaten langs hele radiusen. Videre ble det påpekt at overflaten av akseltappen synes å være etset eller korrodert og med spor etter maskinering. Flere sprekker har fulgt disse maskineringssporene (se Figur 17).

Figur 17: Bilder fra elektronmikroskop av sprekker i radius i området gjengitt i figur 16.  
Foto: SHK/FOLAT

*The crack initiations seem to be associated with surface irregularities originating from machining and surface oxidation.*

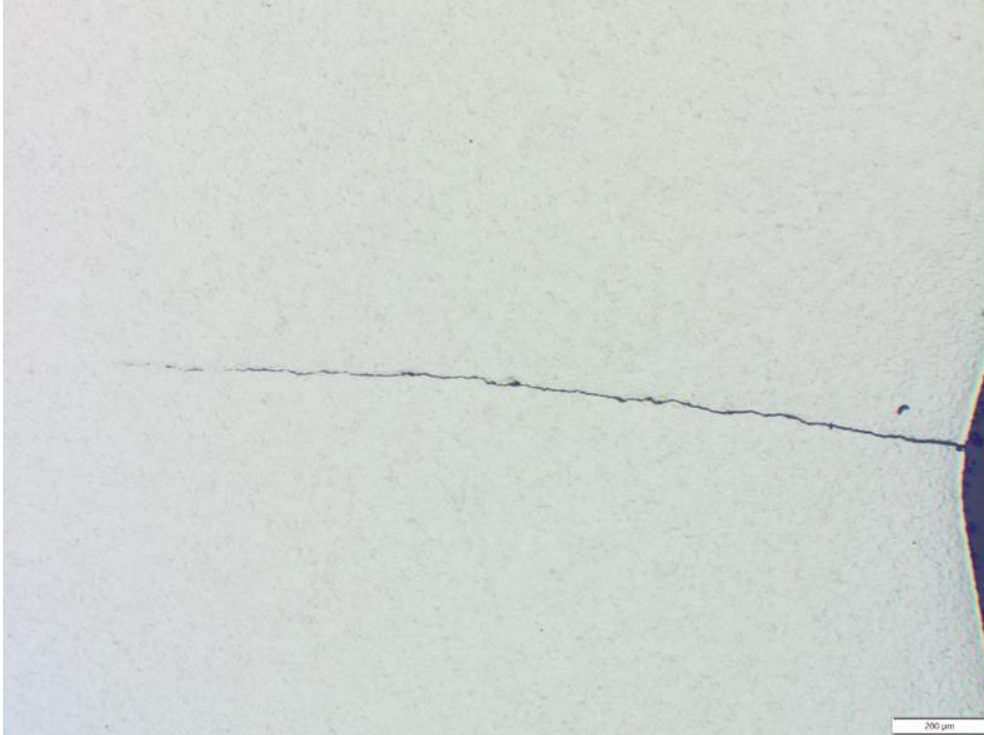
- 1.16.4.3 For å kunne undersøke legeringen, hardheten og mikrostrukturen i stålet ble delen på figur 16 delt opp. Hardheten i materialet ble målt til  $378 \pm 11 \text{ HV}_1^{10}$ . Kuttene gjorde det også mulig å måle dybden (lengden) på noen sprekker. En av sprekkeene er gjengitt i figur 18. Felles for sprekkeene som ble undersøkt var at de var både oksidert og mekanisk ødelagt slik at lite original bruddflate var tilgjengelig for undersøkelse. Dette hindret forsøk på å tidsbestemme sprekkeutviklingen. Det er imidlertid klart at sprekkmekanismen har oppstått grunnet et høyt antall belastningsvekslinger (high cycle fatigue).

Figur 18: Bildet viser dybden på en av sprekkeene. Hulkilen vises til høyre. Sprekken er ca. 1,8 mm lang (dyp). Måleskalaen nede i høyre hjørne er 200  $\mu\text{m}$  lang. Foto: FOLAT
