# RAPPORT

## Luftfart 2021/09

### *RAPPORT OM LUFTFARTSULYKKE VED SKJELBREITJØRNA I SANDNES, ROGALAND 6. APRIL 2020 MED AIRBUS HELICOPTERS AS350 B3, LN-OFQ, OPERERT AV HELITRANS AS*

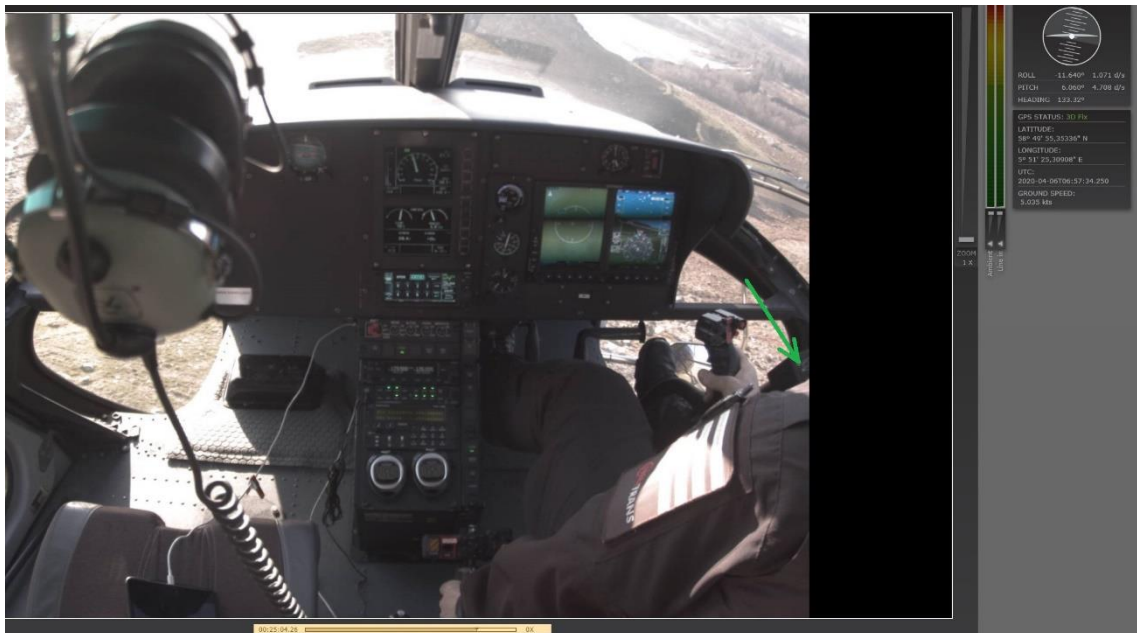
- 1.1.7 Opptakene viser at helikopteret begynte å legge seg over mot venstre (rollet) samtidig med at nesene begynte å heve seg. Fartøysjefen førte cyclic-stikka forover og til høyre for å motvirke dette, men bevegelsen fortsatte. Da helikopteret hadde krenget (roll)  $11,6^\circ$  til venstre og nesene pekte  $6^\circ$  opp, førte et maksimalt høyre stikkeutslag til at høyre fot gled av høyre pedal. Samtidig kom en grønn diode på «Cargo hook load indicator» til syne i høyre billedkant. Dette indikerte at belastningen i lastekroken på dette tidspunktet var under 100 kg. Helikopteret begynte så å dreie til venstre.

Figur 2: Helikopteret har krenget (rollet)  $11,6^\circ$  til venstre og har nesene  $6^\circ$  opp. Fartøysjefen har cyclic-stikka helt over til høyre og den høyre foten har nettopp sklidd av pedalen. I ytre høyre billedkant vises kun ett grønt lys som indikerer at det er mindre enn 100 kg strekk i lastekroken (grønn pil). Kilde: Appareo Vision 1000/SHK

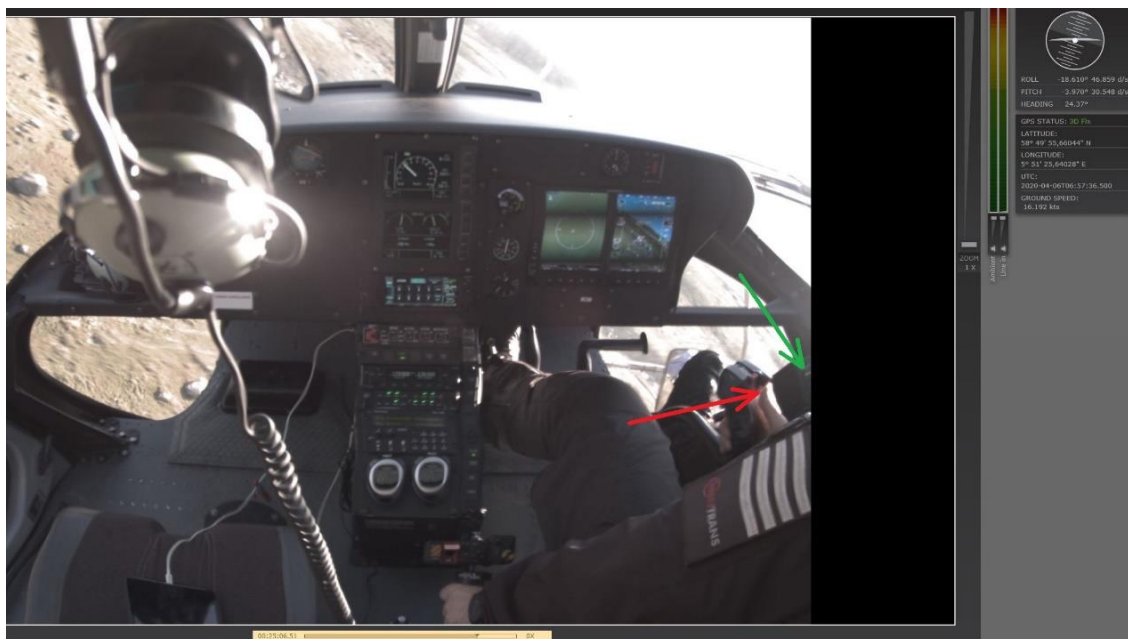
- 1.1.9 8 sekunder etter at stillingen på helikopteret var normal aktiverte fartøysjefen utløserknappen på cyclic-stikka for å åpne lastekroken. Helikopteret dreiet fortsatt til venstre og hadde kommet til en retning på  $24^\circ$ . Krenning var  $18,6^\circ$  til venstre og

nesevinkelen hadde sunket til  $-4^\circ$  (se figur 3). Etter hvert som helikopteret fortsatte å dreie, begynte det å krenge over mot høyre.

Figur 3: I ytre høyre billedkant vises to grønne lys (grønn pil) som indikerer at belastningen i lastekroken har passert 100 kg. Fartøysjefen trykker på knappen på cyclic-stikka for å frigjøre lasten (rød pil). Etter at helikopteret kom ut av kontroll har det på dette tidspunktet dreiet 116° til venstre. Nesestillingen har sunket til  $-4^{\circ}$ . Kilde: Appareo Vision 1000/SHK

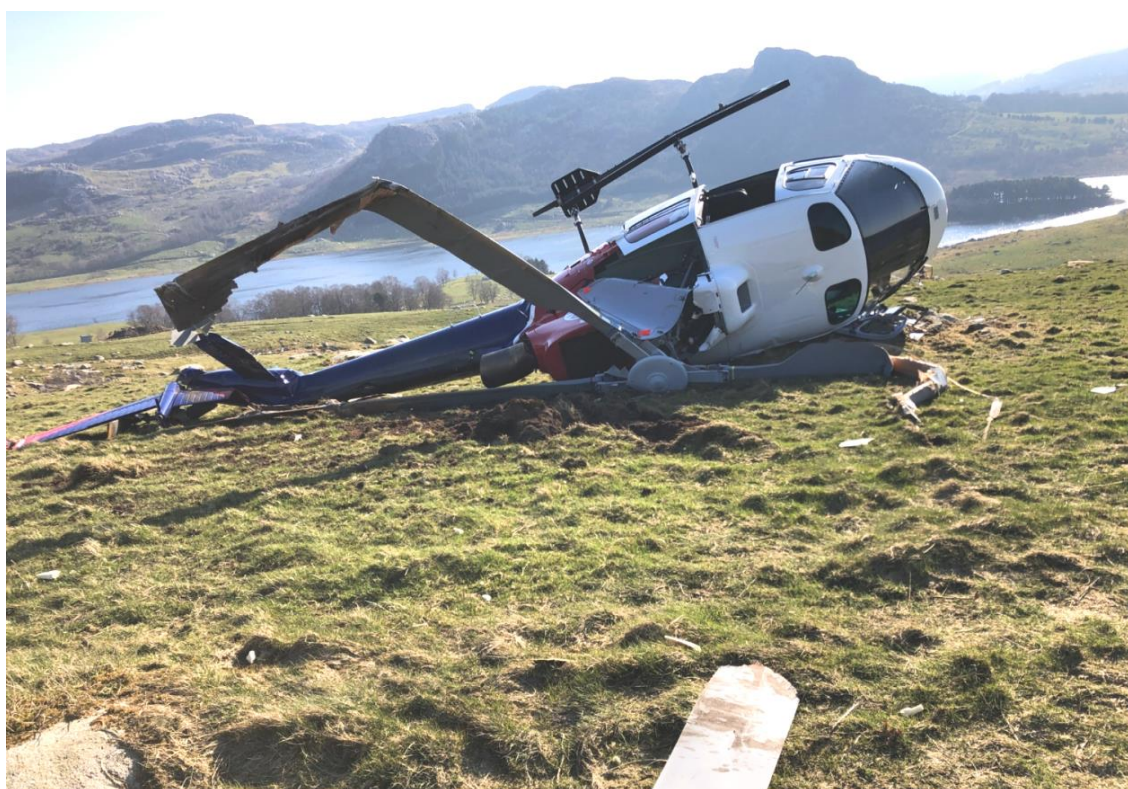
- 1.1.11 Rotasjonen fortsatte og helikopteret nærmet seg bakken. 12 sekunder etter at stillingen på helikopteret var normal slo hovedrotoren i bakken og helikopteret ble liggende på høyre side med nesene pekende mot sør. Det vil si at helikopteret hadde dreiet tilnærmet en omdreining til venstre før det kom til ro (se figur 4).

Figur 4: LN-OFQ sett mot sørøst. Foto: Politiet

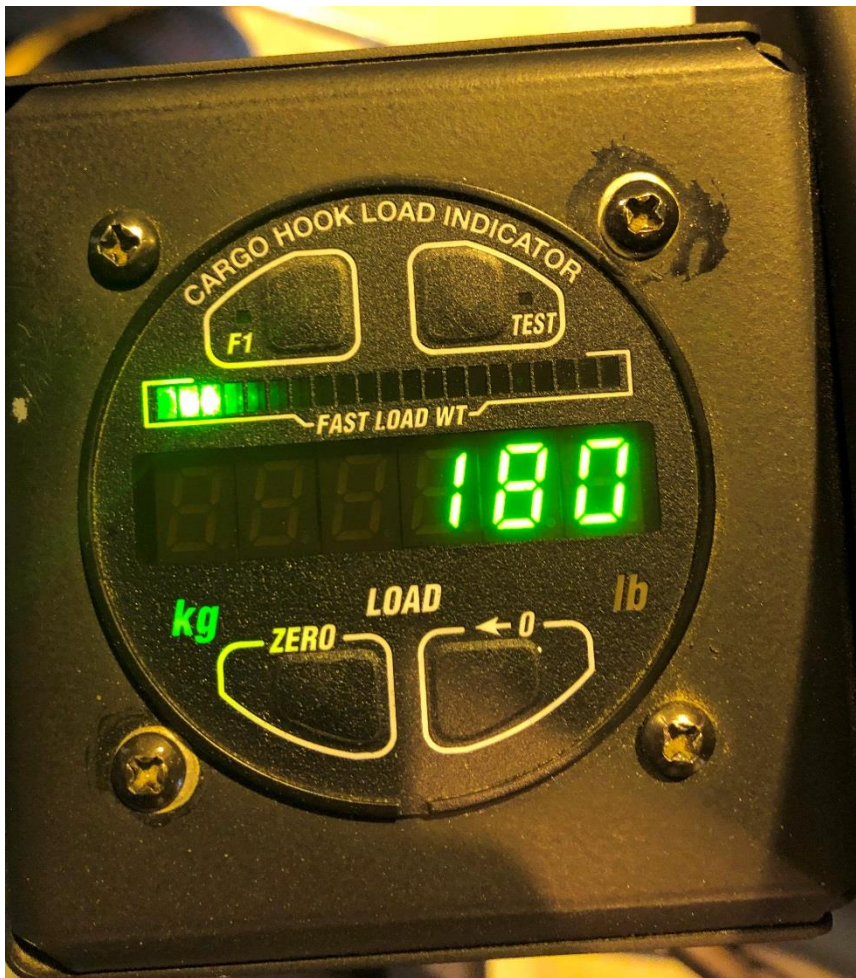
Helikopteret var utstyrt med en vekt i lastekroken. En indikator (Cargo hook load indicator) tilknyttet vekten var montert på høyre side i cockpit. Instrumentet angir massen som henger i kroken i kilo eller pund. I tillegg har instrumentet en rekke med grønne dioder som angir belastning (FAST LOAD WT). Selv uten belastning i lastekroken lyser en diode. Ved en belastning på 100 kg eller mer tenner neste diode. Ved en belastning på 180 kg lyser følgelig to dioder, som vist i figur 5. Økes belastningen til 350 kg lyser seks dioder.

Figur 5: To grønne dioder lyser ved en belastning på 180 kg. Reflekser i glasset kan gi inntrykk av at hele fire dioder er tent. Foto: Helitrans AS

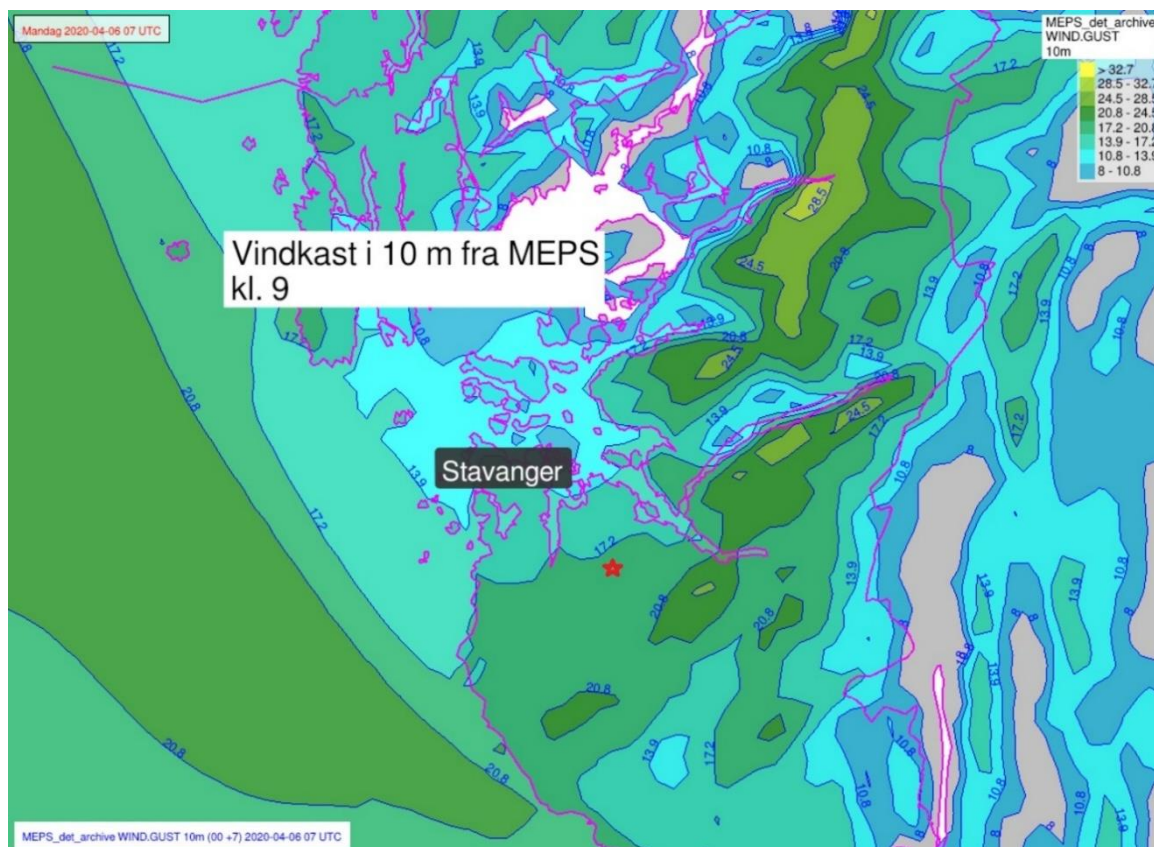
Figur 6: Kart som viser vindkast i 10 meters høyde over terrenget kl. 0900. Havaristedet er markert med rød stjerne. Ifølge tabellen var vindkastene i området 17,2–20,8 m/s (33,4–40,5 kt). Kilde: Meteorologisk institutt

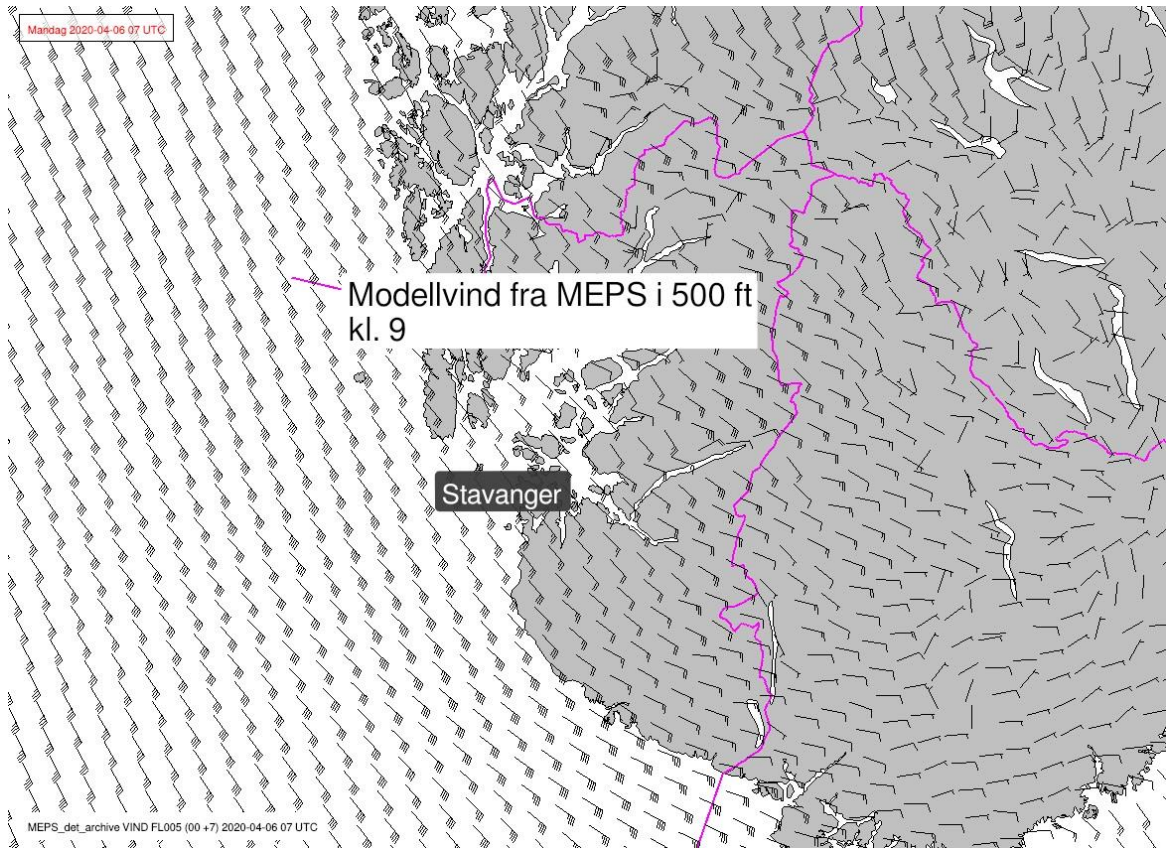
Figur 7: Ifølge kartet var det kl. 0900 en sørøstlig middelvind på 20 kt i 500 ft på havaristedet.  
Kilde: Meteorologisk institutt

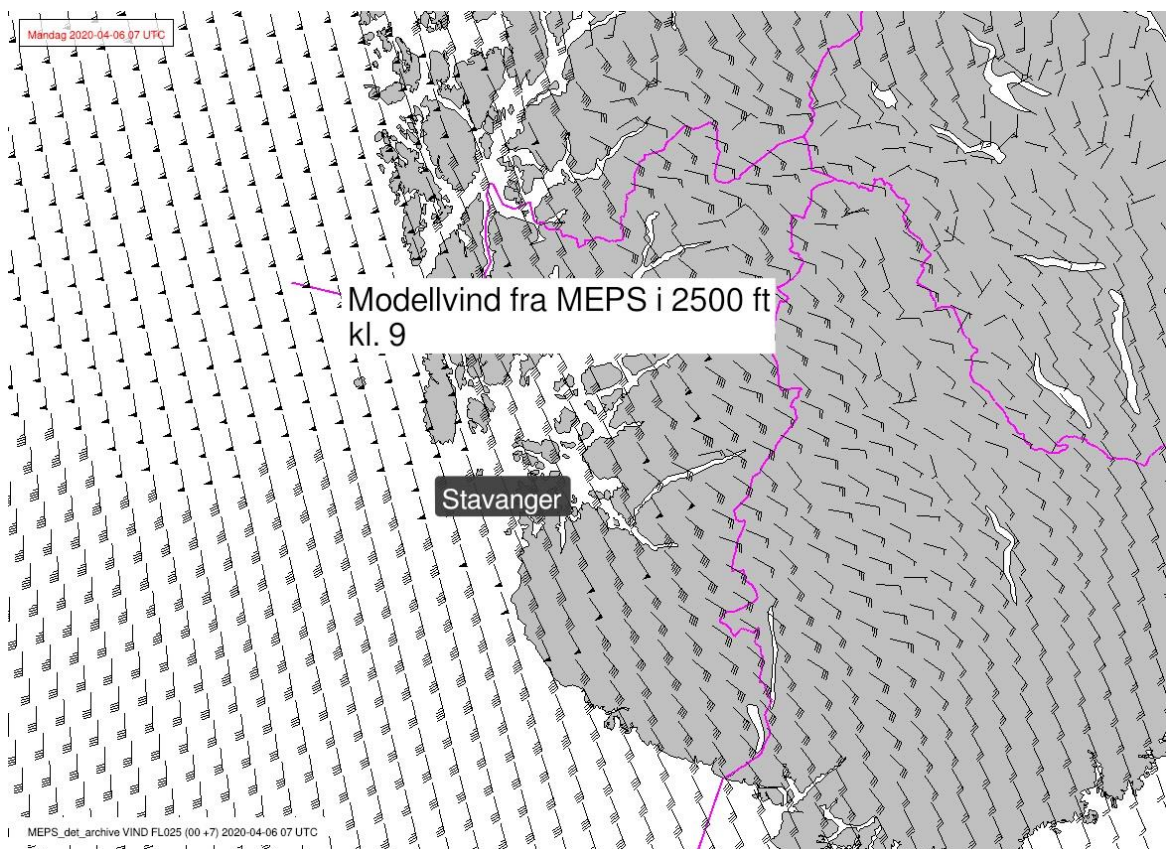
Figur 8: Ifølge kartet var det kl. 0900 en sørøstlig middelvind på 45 kt i 2 500 ft på havaristedet.  
Kilde: Meteorologisk institutt

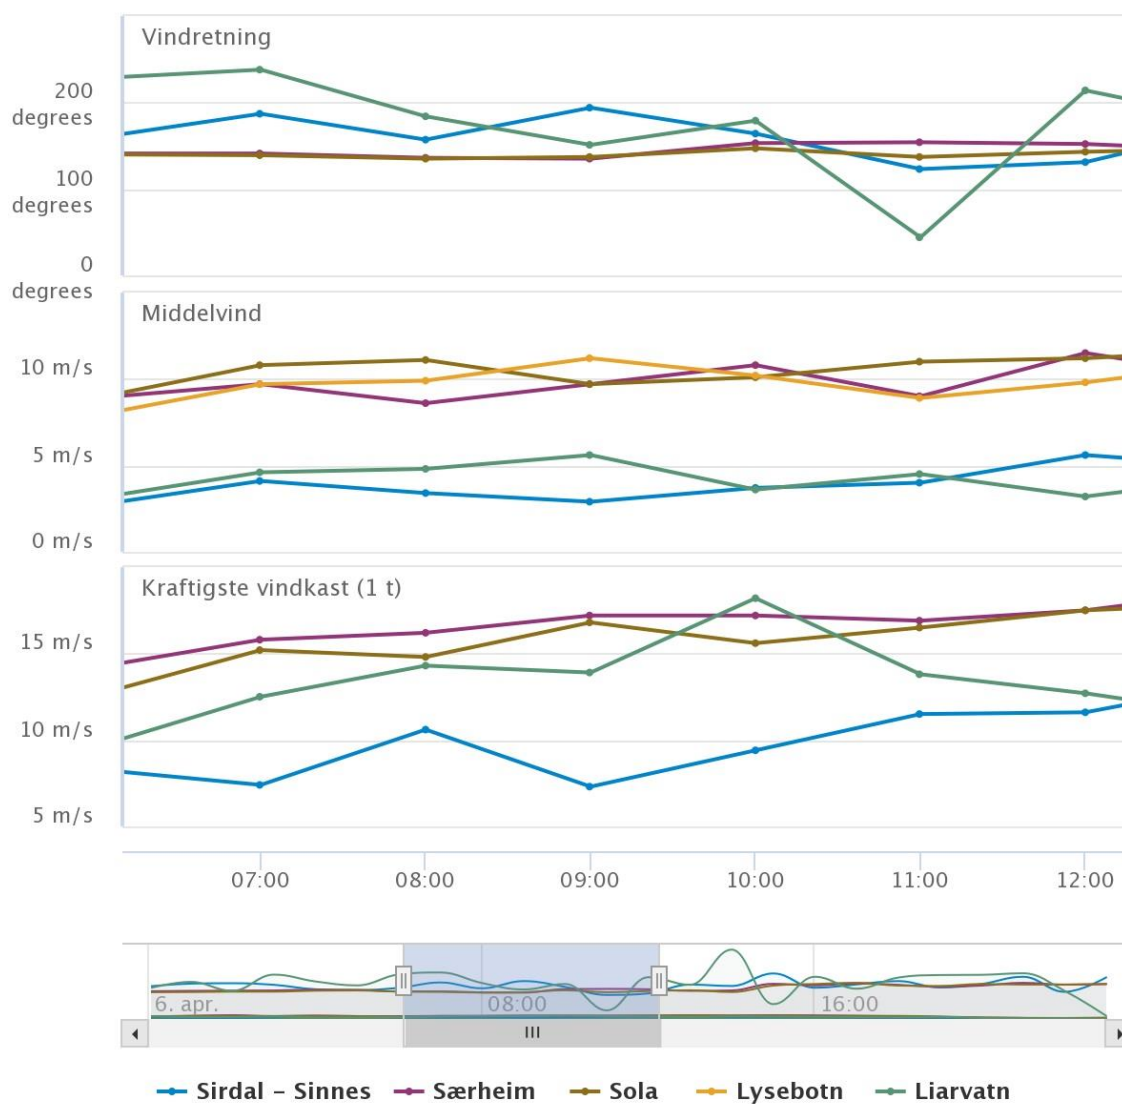
Figur 9: Vind i perioden 0700–1200 for de mest relevante stedene med tilgjengelige data. Sola og Særheim (13 km syd for Sola) er nærmest havaristedet. Kilde: Meteorologisk institutt

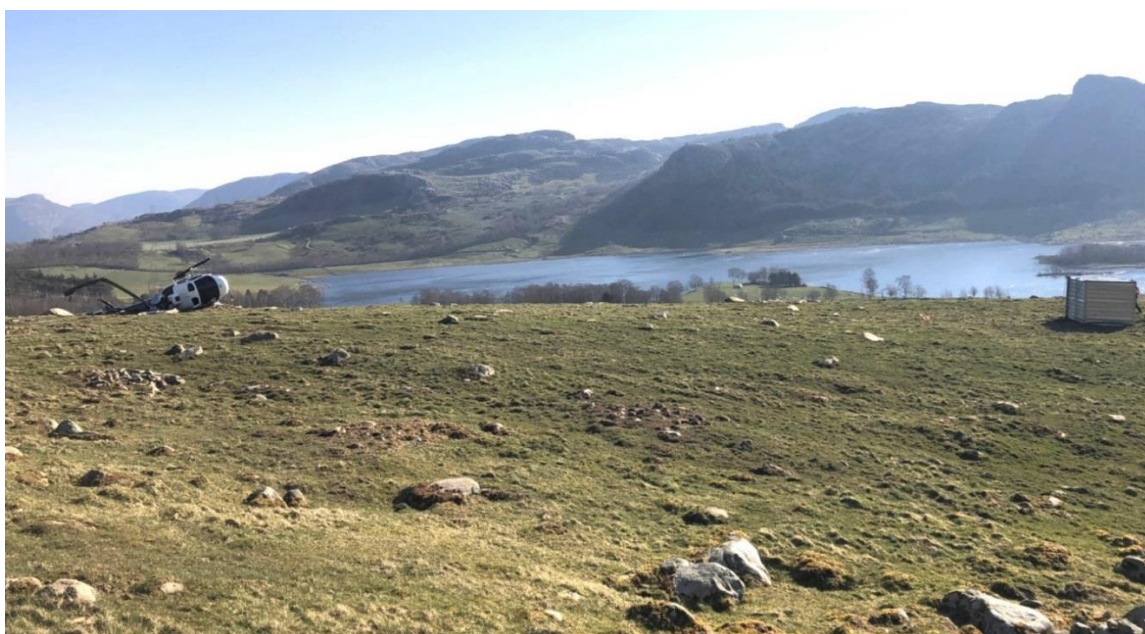
- 1.12.1.1 Havariet skjedde på relativt flatt, åpent og steinete beiteland 460 meter nordvest for Skjelbreitjørna (se figur 10). Helikopteret ble delvis liggende på en stor stein som stakk halvveis opp fra bakken. Havaristedet ligger ca. 170 meter (558 ft) over havet. Sør for havaristedet faller terrenget ned mot Skjelbreitjørna. I hele sektoren sør for havaristedet (80–270°) var det til dels kupert terreng og topper med høyder fra 200 til 384 meter over havet.
- 1.12.1.2 Ulykken skjedde kort tid etter at Norge ble nedstengt som følge av koronapandemien. Havarikommisjonen reiste ikke til havaristedet og besluttet i stedet å bestille dronedokumentasjon fra Nordic Unmanned. Arbeidet besto blant annet av 3D-dokumentering som vist i figur 11 og figur 12.

Figur 10: Havaristedet sett mot øst med Skjelbreitjørna i bakgrunnen. Den veltede containeren sees i høyre billedkant. Avstanden mellom helikoptervraket og containeren er 47 meter.  
Foto: Politiet

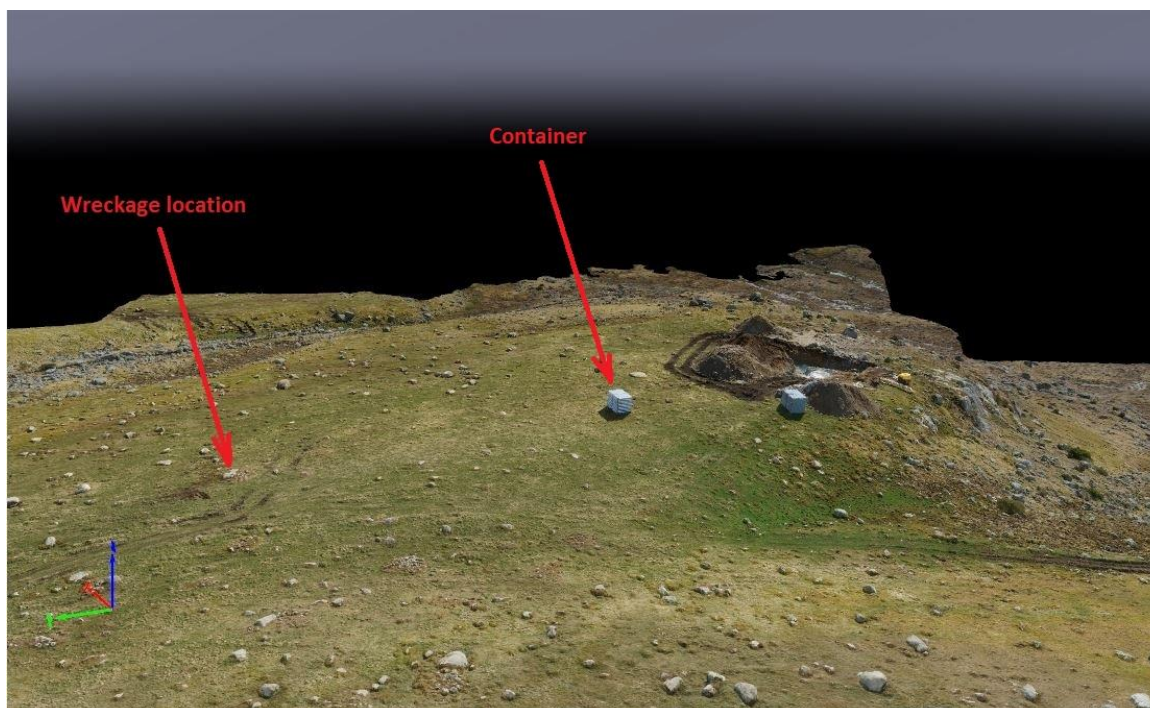
Figur 11: 3D-illustrasjon av havaristedet sett mot sørøst dagen etter at helikoptervraket var fjernet. Pilen til venstre peker på steinen som helikopteret ble liggende på. Hullet som er gravet i bakken tilhører mastefeste nr. 155. Til høyre på bildet ses en bergknaus og bratt fallende terreng. Kilde: Nordic Unmanned/SHK

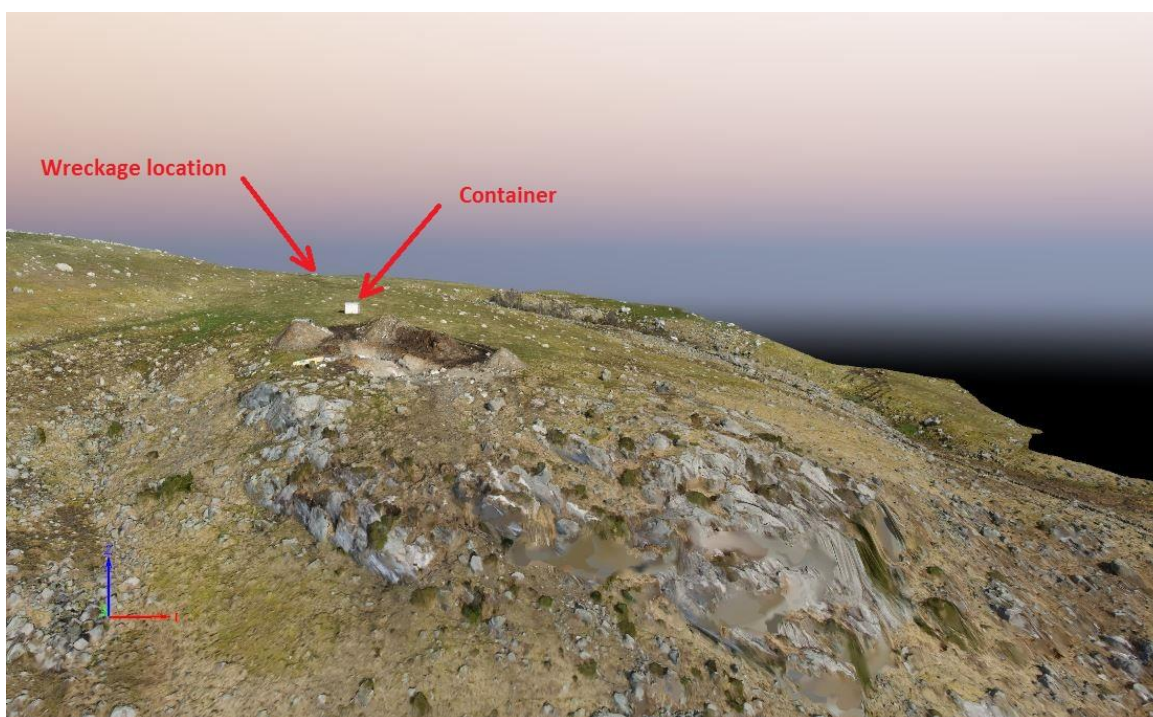
Figur 12: 3D-illustrasjon av havaristedet sett mot nordøst dagen etter at helikopteret var fjernet. Hullet som er gravet i bakken tilhører mastefeste nr. 155. Kilde: Nordic Unmanned/SHK

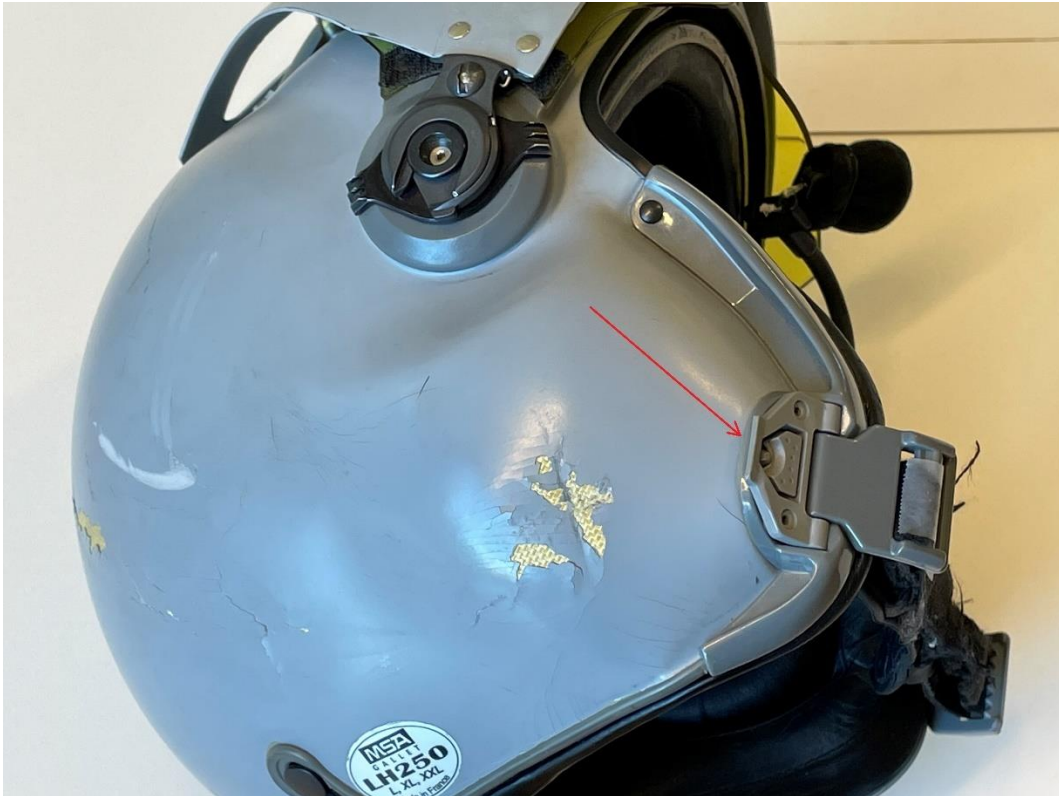
1.15.2 Fartøysjefen benyttet hjelm og satt fastspent med firepunkts setebelter. Helikopteret og høyre cockpitdør ble liggende over en stor stein og fartøysjefen kan ha truffet denne steinen med hjelmen. Hakestroppen løsnet på høyre side og hjelmen falt av under havariet. Nærmere undersøkelser av hjelmen viste at beskyttelsesskallet var skadet på høyre side, og hjelmen ble kassert (se figur 13). Den ene skaden var ved høyre øre, i nærheten av festet til hakestroppen. Det ble videre konstatert at det trengtes svært liten

kraft for å åpne låsen på hakestroppen. Funksjonen til selve innfestingen av hakestroppen fungerte imidlertid korrekt da det ikke var mulig å dra løs hakestroppen med låsen engasjert.

Figur 13: Fartøysjefens hjelm med skader på høyre side. Pilen peker mot låsen til hakestroppen som gikk opp. Foto: SHK

- 2.4.2 Fartøysjefen mistet hjelmen i forbindelse med havariet. Det er mest sannsynlig at dette skyldes at låsen åpnet seg slik at hakestroppen kunne dras ut da beskyttelsesskallet ble deformert. Dette fikk ingen konsekvenser siden hjelmen falt av etter at fartøysjefen slo hodet mot kabinen/steinen. Etter Havarikommisjonens mening avslører dette ingen feil ved hjelmens konstruksjon. Hvis låsene blir slitt, bør de imidlertid byttes, og selskapet bør ha rutiner for å kontrollere dette.

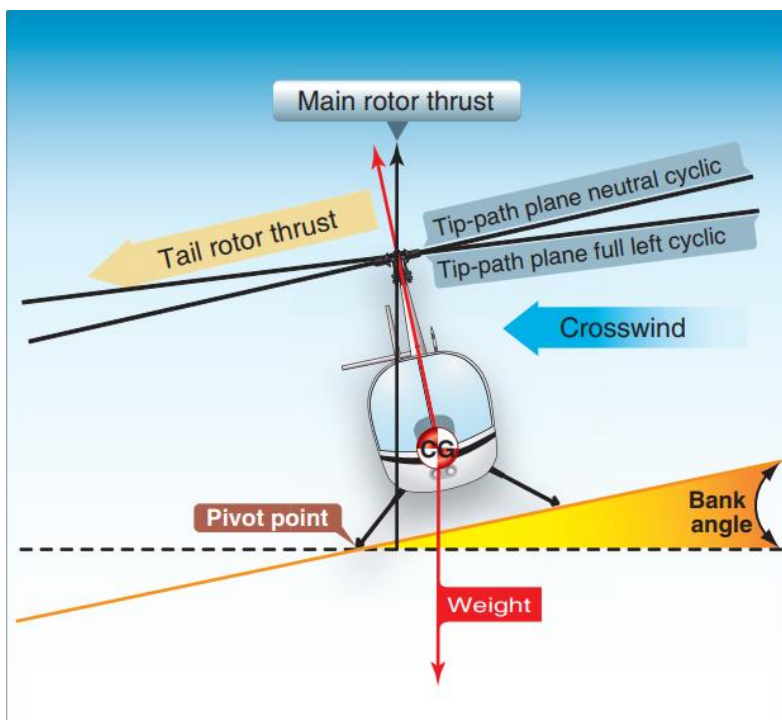
1.18.1.1 En *dynamic rollover* oppstår normalt dersom et helikopter har en skid (meie) på bakken og samtidig blir påvirket av en sideveis kraft eller bevegelse. Etter hvert som helikopteret bikker over, vil en vektor av hovedrotorens løftekraft bidra til å bikke helikopteret ytterligere over. Hvis helikopteret bikker over en kritisk vinkel, vil det ikke være mulig å stoppe bevegelsen med bruk av fullt motsatt utslag med cyclic-stikka og hovedrotoren vil slå i bakken. *Dynamic rollover* skjer lettest i sideveis skrånende terreng, men kan også skje på horisontalt underlag, eksempelvis ved at en skid henger seg fast i forbindelse med avgang (se figur 14).

Figur 14: Illustrasjon av faktorer i en dynamic rollover forårsaket av sidevind og skyvekraft fra halerotoren. Kilde: Flight Literacy
