RAPPORT LUFTFART 2021/12

***Luftfartsulykke i Skäckerfjällen,
Jämtlands län i Sverige, 24. juli 2018 med
Robinson R44 II, LN-OAL operert av
Midtnorsk Helikopterservice AS***

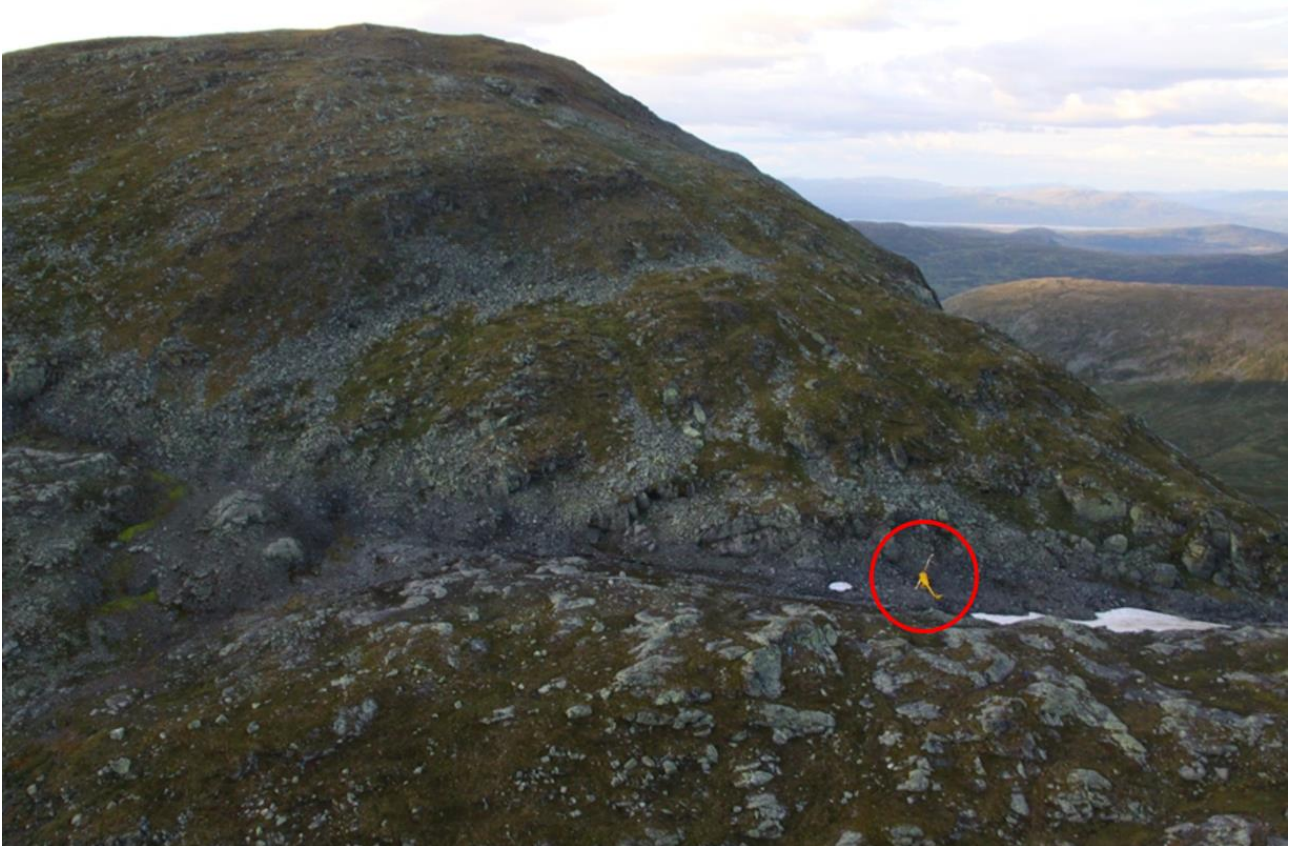
Figur 1: Ulykkesstedet var på lesiden av fjellet i forhold til rådende vindretning på ulykkestidspunktet. På bildet er LN-OAL innringet med rød sirkel. Foto: Midtnorsk Helikopterservice AS

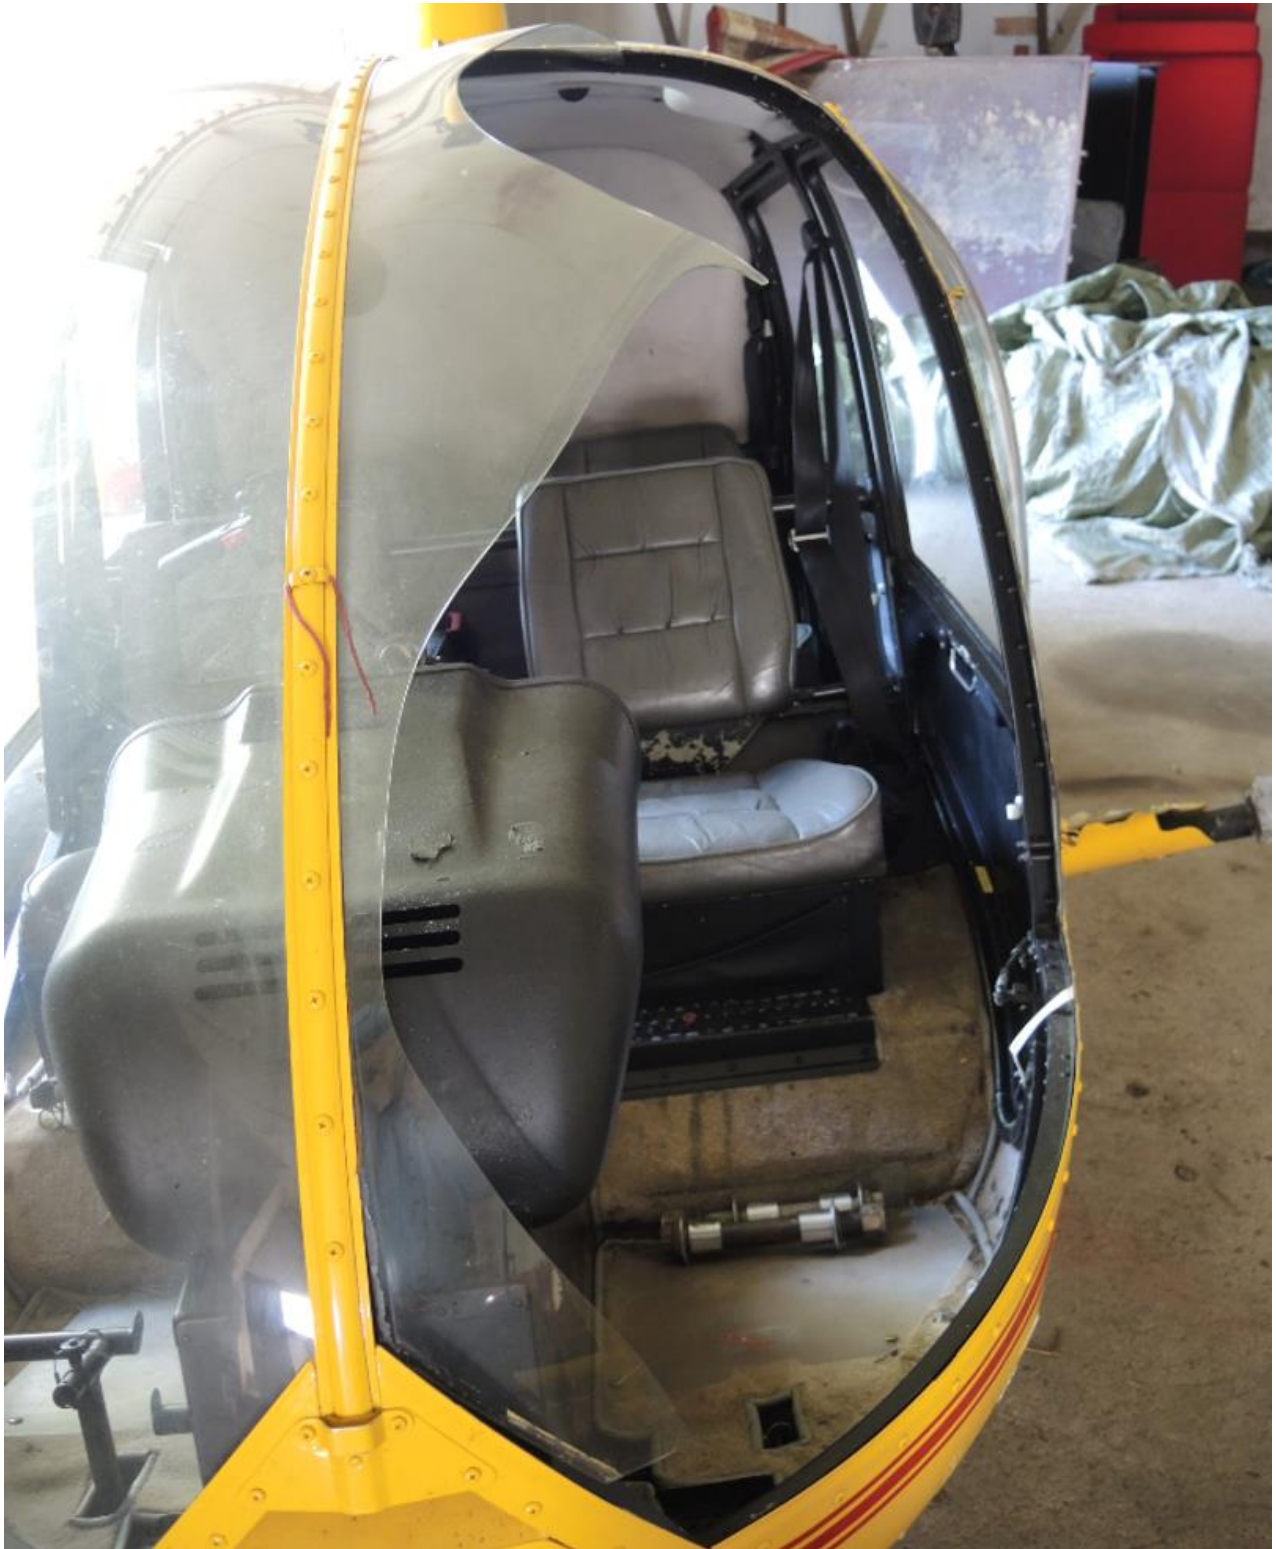
Figur 4: Helikopteret sett forfra. Venstre frontrute, foran passasjeret er knust. Foto: Statens havarikommisjon
