RAPPORT LUFTFART 2022/01

***Luftfartsulukke på Notodden lufthamn
Tuven 15. august 2021 med
Diamond DA40 NG, LN-PFJ***

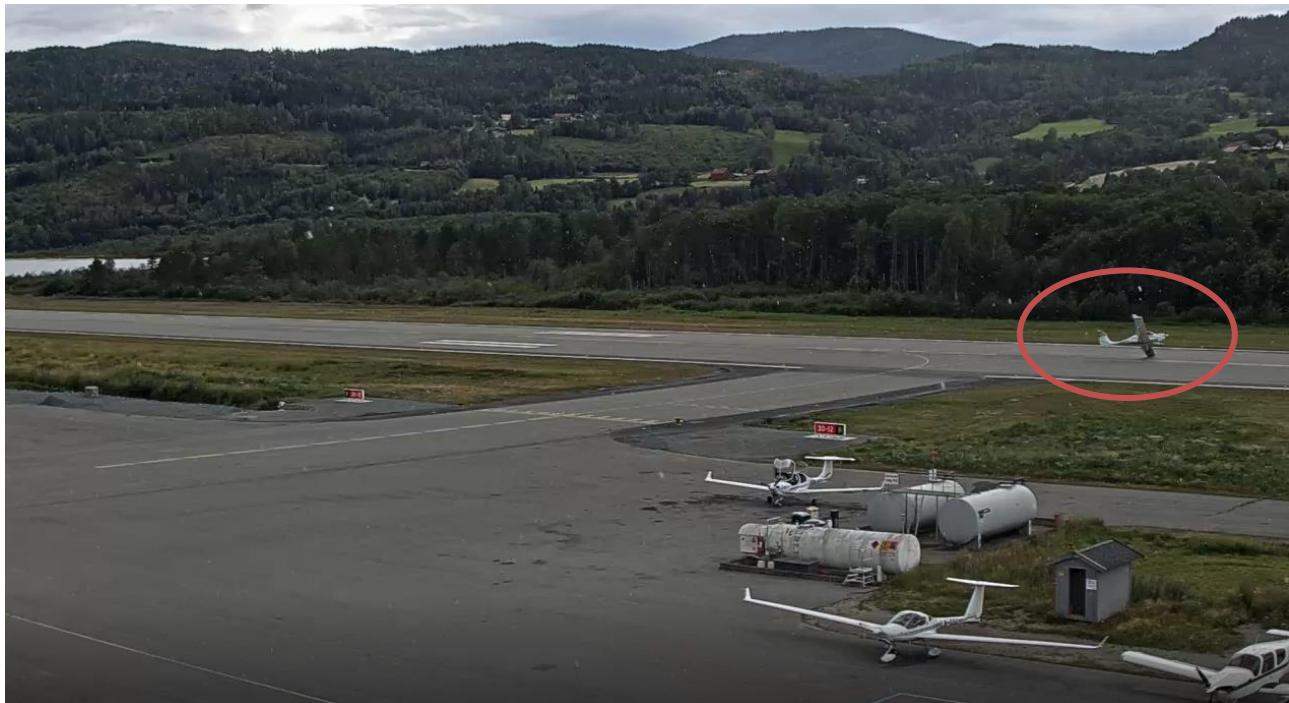
Fartøysjefen har forklart at han òg denne gongen opplevde at innflyginga ikkje var stabil og at flyet flaut lenge over rullebana. Farten sokk ned mot steilefarten på rundt 55 kt. Fartøysjefen merka at flyet dreia mot høgre. Han korrigerte med venstre balanseroret og gav fullt motorpådrag for å avbryte landinga. Dette fekk flyet til å dreie mot venstre samstundes som nasen løfta seg markant. Ein video frå lufthamna viser at LN-PFJ i samband med landinga først var borti rullebana med understellet før flyet spratt delvis opp, slo venstre venge i asfalten og skrensa til venstre ut av rullebana. Den ukontrollerte venstresvingen ende på graset utanfor rullebana (sjå figur 1). Flyet stoppa 30 meter frå kanten av rullebana med nasen peikande vestover (sjå figur 2).

Figur 1: Stillbilete av LN-PFJ, markert med ein raud ring, som har flikka den venstre vengen i asfalten.
Video: Notodden lufthamn

Flyet var over rullebana og hadde låg fart då fartøysjefen bestemde seg for å avbryte og gav fullt motorpådrag. Verknaden som slippstraumen frå propellen hadde på halefinnen, saman med dreiemomentet frå motoren, fekk flyet til å dreie mot venstre. Samstundes løfta nasen til flyet seg. Truleg førte dette til at den venstre vengen steila slik at fartøysjefen miste kontrollen over flyet.

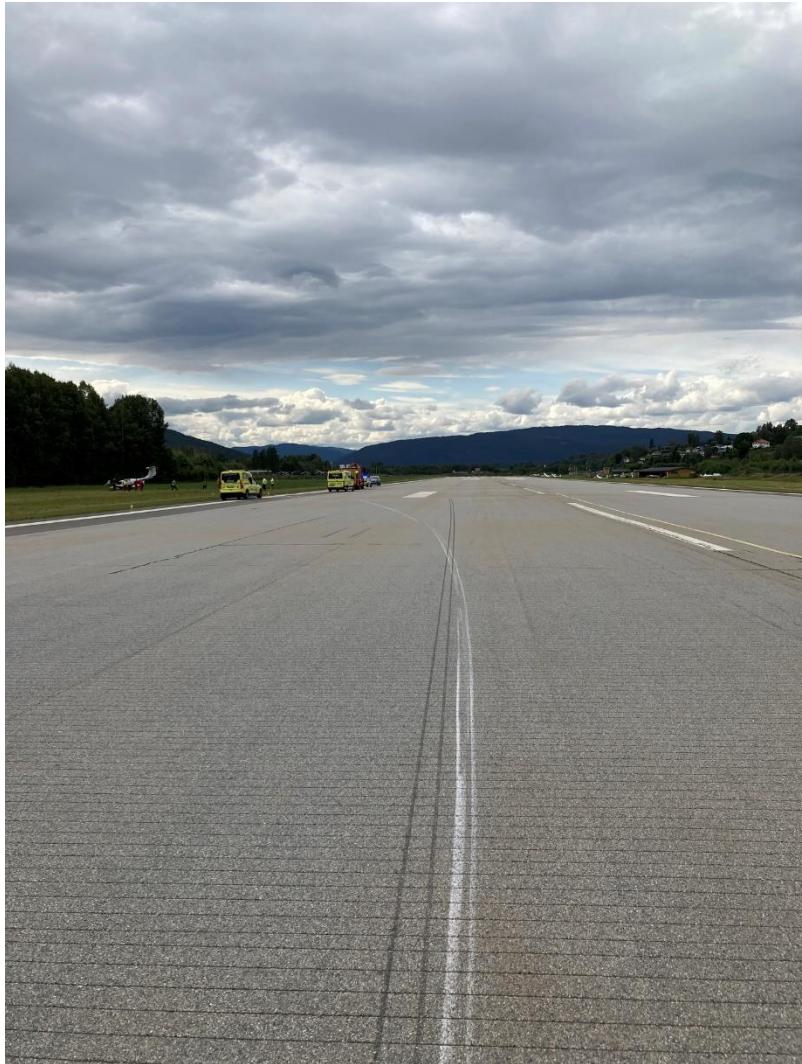
Figur 2: Spor etter venstre vengetippen. Foto: Politiet

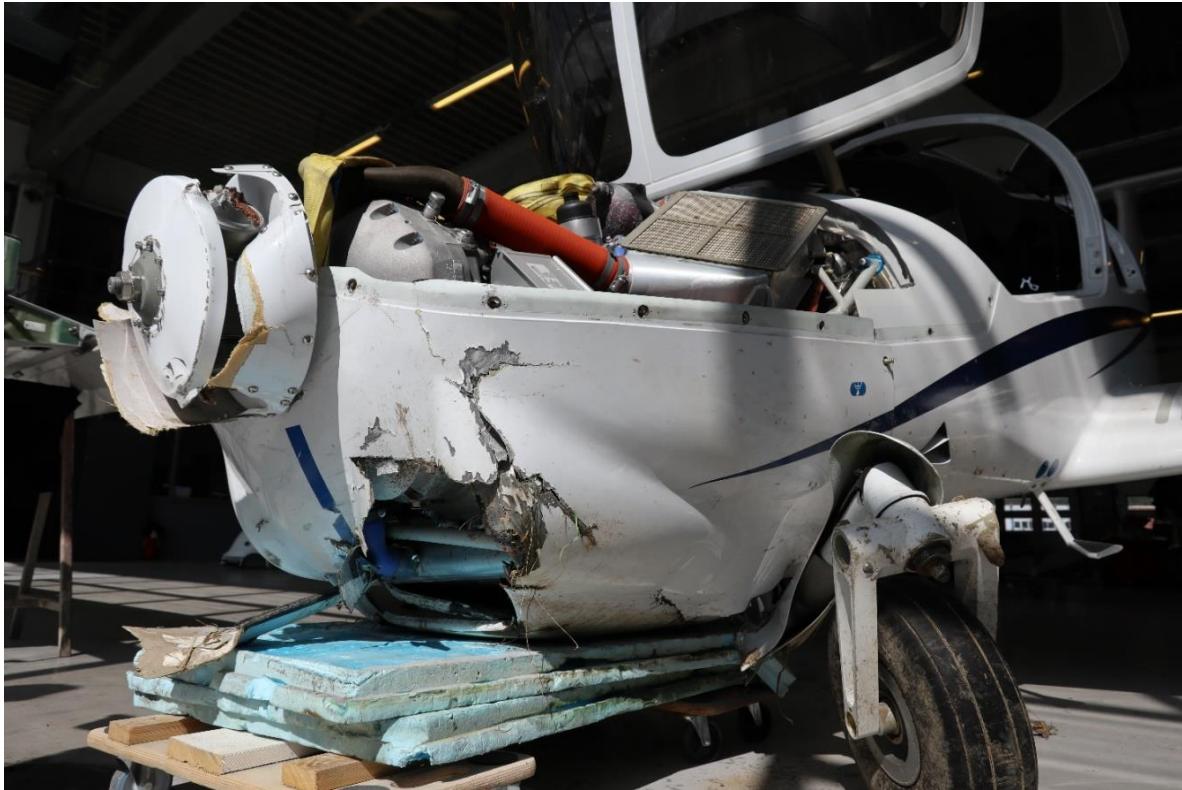
Fleire som var til stades på lufthamna, sprang til havaristaden for å hjelpe fartøysjefen. Brann- og redningstenesta ved lufthamna var på plass ved flyet 6 minutt etter havariet. Fartøysjefen blei ikkje fysisk skadd i ulukka, men var ei natt på sjukehus for observasjon. Det blei gjort omfattande skade på luftfartøyet, som fekk skadar på flyskroget, vengene, hjulunderstellet, propellen og motoren (sjå figur 3). Det er ikkje funne feil ved luftfartøyet som kan ha hatt noko å seie for hendingsforløpet.

Figur 3: LN-PFJ fotografert etter at flyet var flytta inn i ein hangar. Biletet viser skrogskadar i fronten, det øydelagde understellet og den skadde propellen, som har fått alle blada slegne av. Foto: SHK
