RAPPORT

LUFTFART 2022/03

***Luftfartsulykke på Reinsvoll flyplass i
Innlandet 22. mai 2021 med Cessna 172S,
LN-AGT operert av Gjøvik og Toten
Flyklubb***

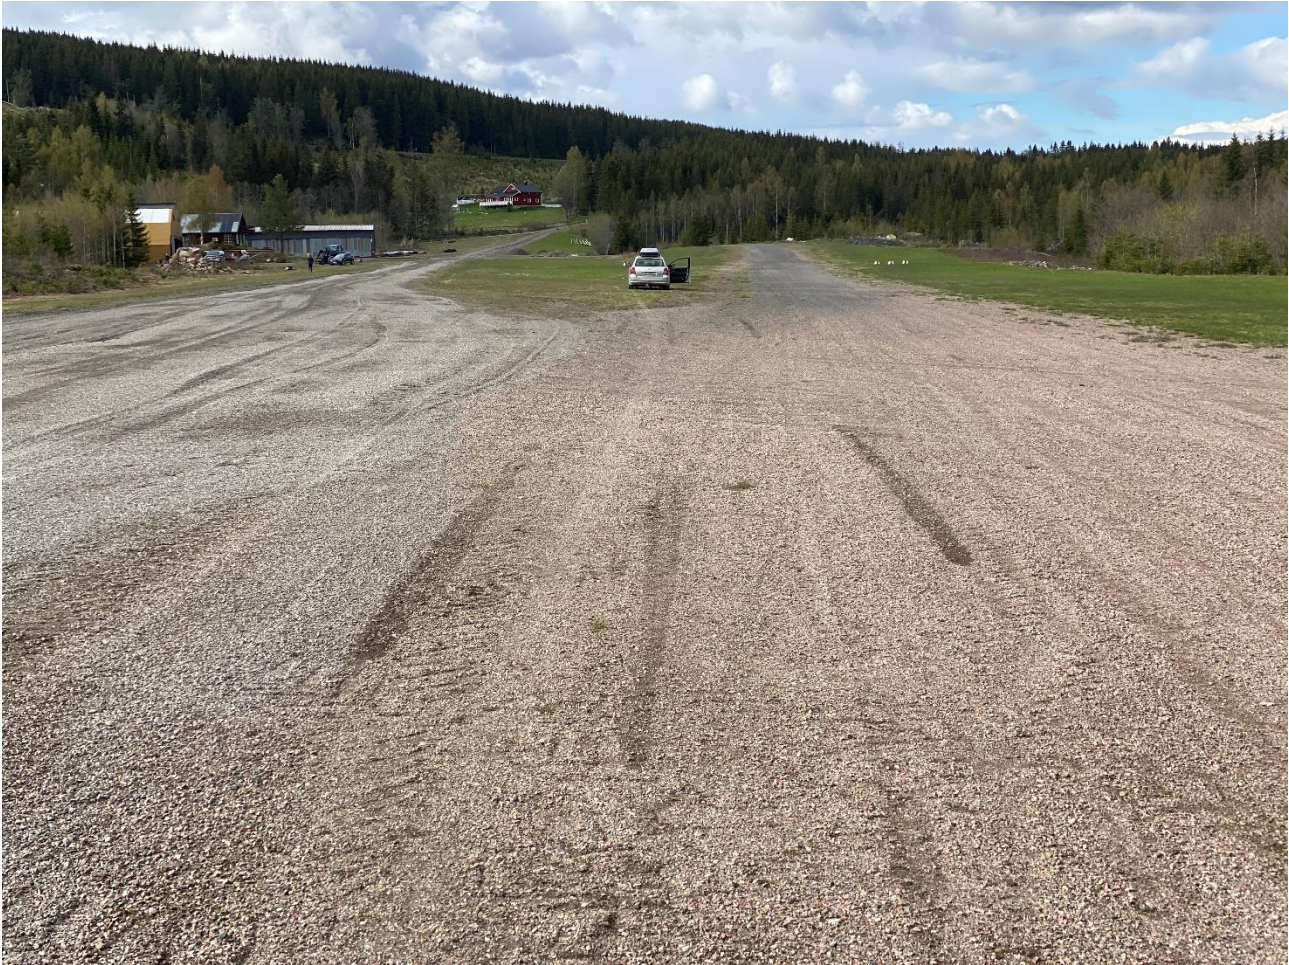
Figur 1: Sporene etter hoppene ved det femte landingsforsøket på rullebane 34. Bilen står parkert omtrent der hvor flyet lettet fra rullebanen. Foto: Gjøvik og Toten Flyklubb/SHK

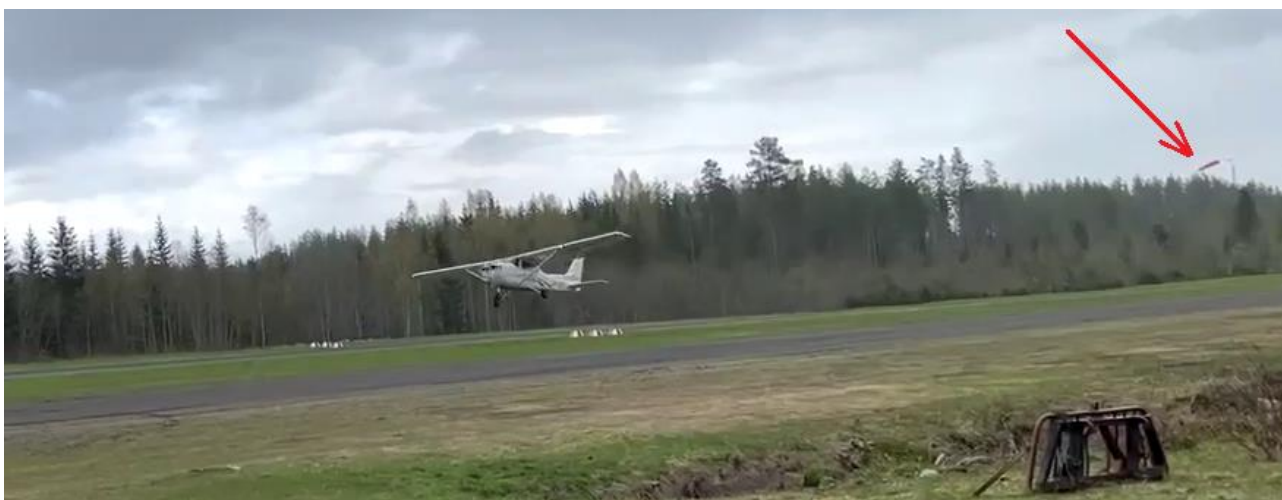
Figur 2: Bilde tatt mot sørøst viser siste avgang med LN-AGT før det traff trærne. Den røde pilen peker på vindpølsa som indikerer betydelig vind fra sørøst. Foto: Stillbilde hentet fra privat video/SHK

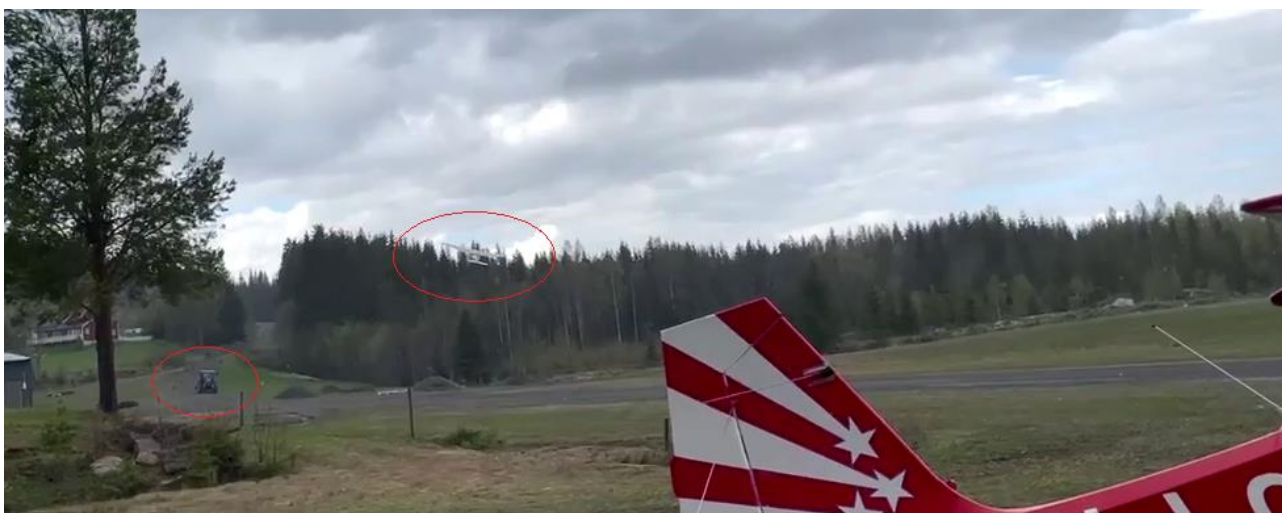
Figur 3: Bilde tatt mot nordøst. LN-AGT er markert med rød ring rett før det treffer trærne. Den parkerte traktoren er også markert med rød ring. På videoen som bildet er hentet fra vises at grenene på treet til venstre rører seg betydelig i vinden. Foto: Stillbilde hentet fra privat video/SHK

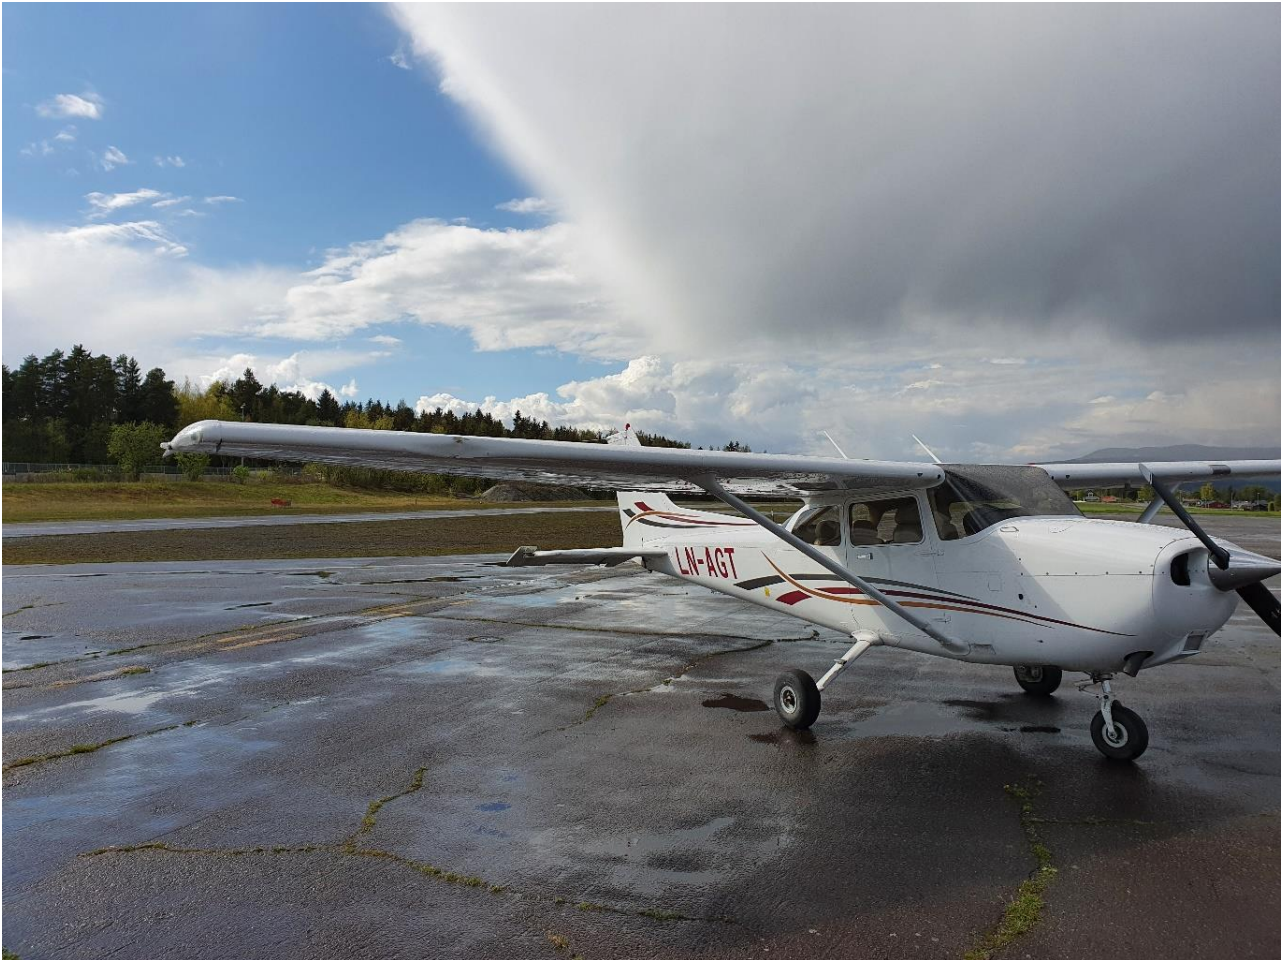
Flyet fikk betydelige skader på vinge, vingestag, skrog, deksel over understell, haleflate, høyderor og antenner på flyets underside etter kollisjonen med trærne, se figur 5–7.

Figur 5: Flyet etter at det hadde parkert på Hamar flyplass. Foto: SHK

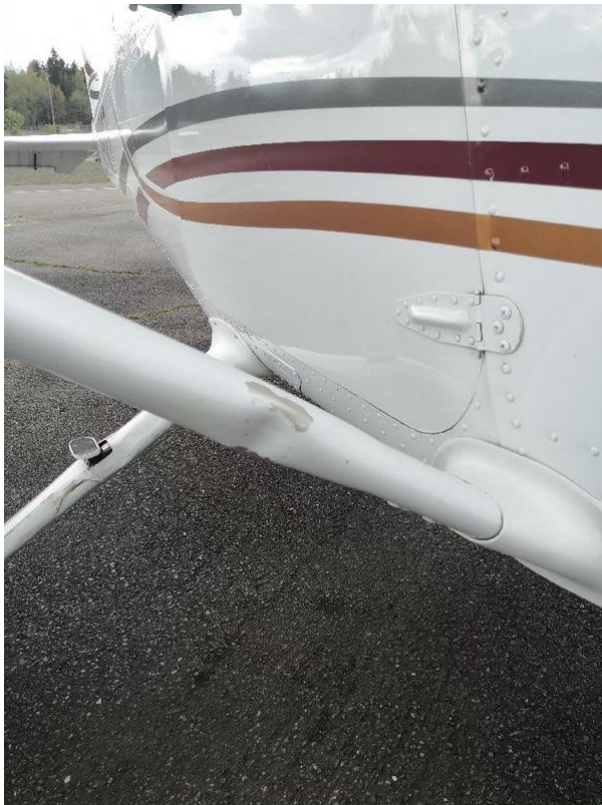
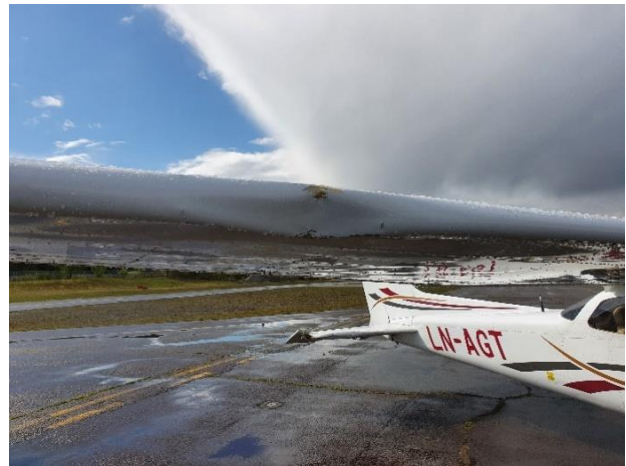
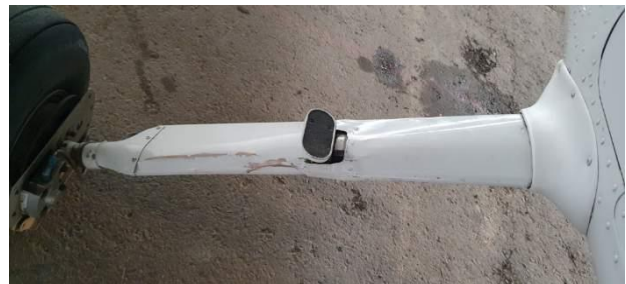
Figur 6: Bulk på vingestag, vinge og deksel til understell (høyre side). Foto: Gjøvik og Toten Flyklubb / SHK

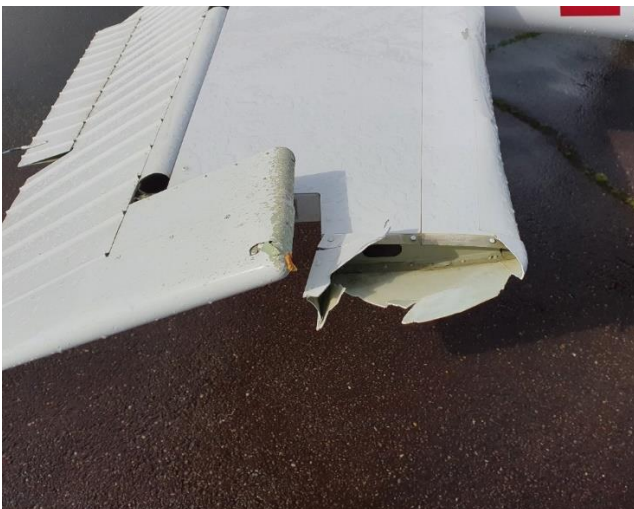
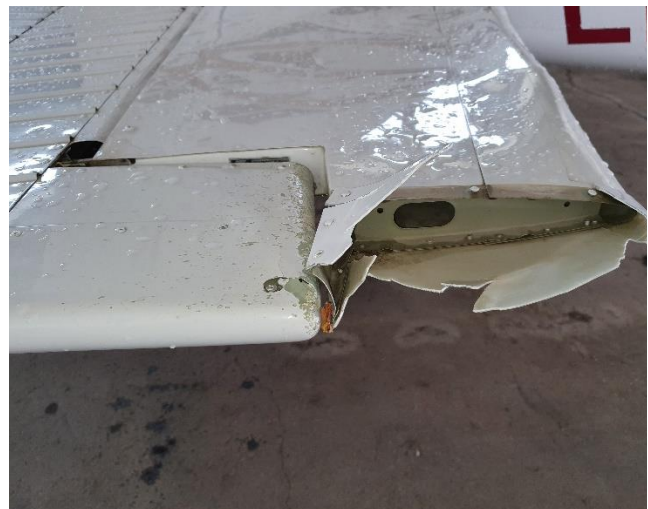
Figur 7: Skadet fremkant og deksel på den høyre horisontale haleflaten som kom i kontakt med høyre høyderor da roret passerte nøytral stilling. Høyderoret ble påført en mindre skade ytterst på høyderoret. Foto: SHK

Skadene på den horisontale haleflaten og høyderoret medførte at høyderoret kom i kontakt med haleflaten. Rorets frie kontrollbevegelser ble dermed hindret ved rorets nøytrale punkt. Til tross for kjennskap til at flyet kunne være skadet, og et økt stressnivå, klarte fartøysjefen å beholde roen og lande på Hamar flyplass. I forbindelse med landingen rullet flyet ut på gresset til høyre for rullebanen, uten å bli påført nye skader. Havarikommisjonen mener at fartøysjefen gjorde gode vurderinger ved innflygningen og landingen på Hamar.

- F. Den alvorligste trusselen mot videre sikker flygning var skaden på haleflaten og konflikt mellom haleflate og høyderor.
- G. Fartøysjefen gjennomførte nødlandingen på Hamar på en god måte til tross for betydelige kontrollproblemer som følge av høyderorets kontakt med den horisontale stabilisatoren.
