RAPPORT LUFTFART 2022/04

***Luftfartsulykke på E18 i Eidanger,
Vestfold og Telemark 17. juni 2021 med
Robinson R44 Raven I, LN-OGT***

Rapport om luftfartsulykke

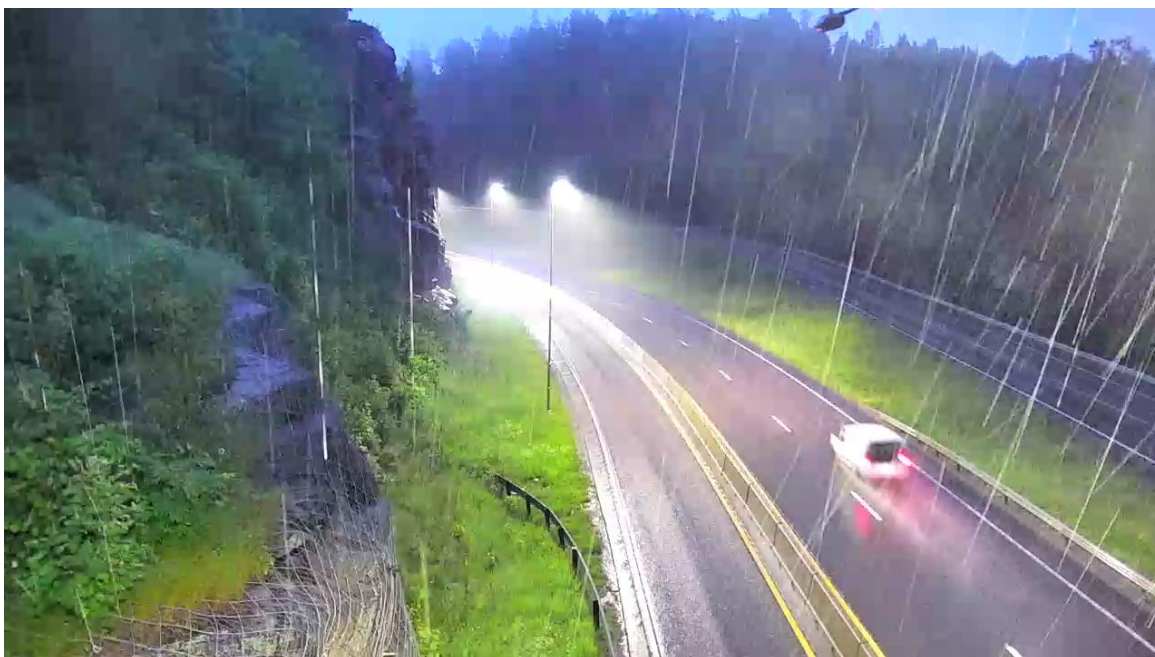
På videoen kommer helikopteret til syne mens det flyr stabilt langs E18 i høyde med toppen av fjellskråningen på venstre side av veien (se figur 3). Det holdt tilnærmet samme hastighet som en bil som kjørte langs veien. Bildet viser at det regnet kraftig. Etter ca. 2,5 sekunder traff helikopteret høyspentlinjen. Et begynnende lysglimt ble avbrutt av at videokameraet mistet strømmen (se figur 4). Selve fallet ned mot bakken er derfor ikke registrert.

Figur 3: Stillbilde fra video. Helikopteret kommer til syne øverst i bildet. Bildet kan gi inntrykk av at det var mere dagslys enn det som var tilfelle. Video: Statens vegvesen/SHK

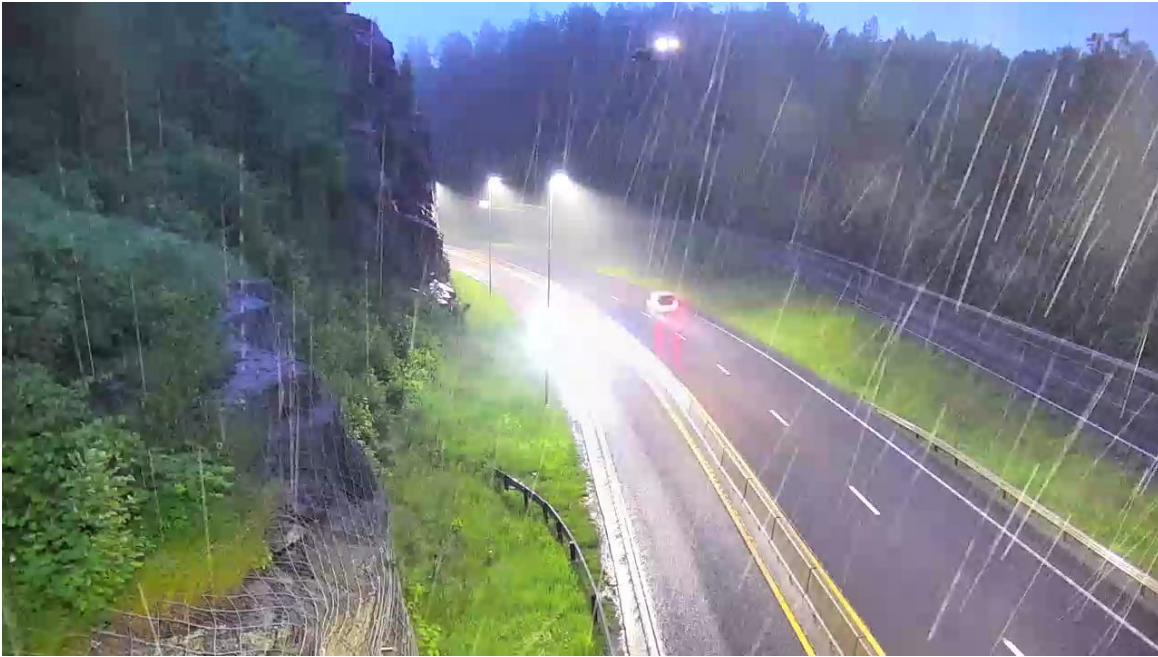
Figur 4: Stillbilde fra video. Et begynnende lysglimt kan sees ved siden av det hvite navigasjonslyset i helikopterets hale. Etter dette ble videoopptaket brutt. Bildet kan gi inntrykk av at det var mere dagslys enn det som var tilfelle. Video: Statens vegvesen/SHK

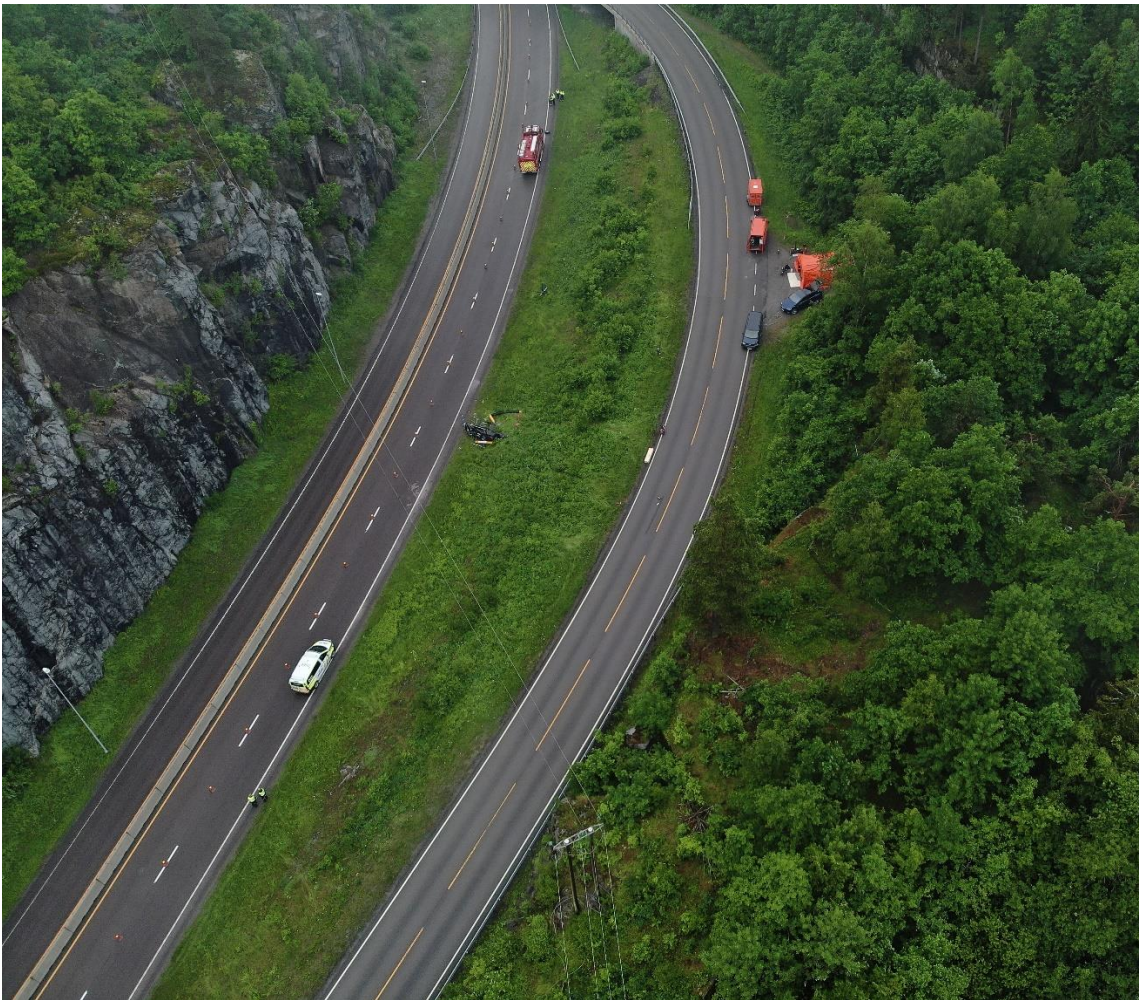
E18 går på havaristedet i en retning av ca. 150°, sett i retning Oslo. Kraftlinjen som ble truffet går ca. 13 meter over veibanen i retning 100°–280°. Kraftlinjen på 22 kV tilhørte nettselskapet Lede og besto av tre 12 mm tykke ledere av aluminium med stålkjerne. I tillegg var det montert en jordleder ca. to meter under lederne. De tre lederne var montert horisontalt i forhold til hverandre med en innbyrdes avstand på ca. 1,5 meter. De to nordligste lederne ble kuttet av helikopteret ca. 40 meter fra vestre mast. Spennet var hverken merkepliktig eller merket.

Figur 7: Havaristedet sett mot sørøst. E18 til venstre. Vraket av helikopteret ligger tilnærmet midt på bildet. Den ene lederen som ikke ble kuttet og jordlederen sees på bildet.
Foto: Porsgrunn brann- og feiervesen/SHK

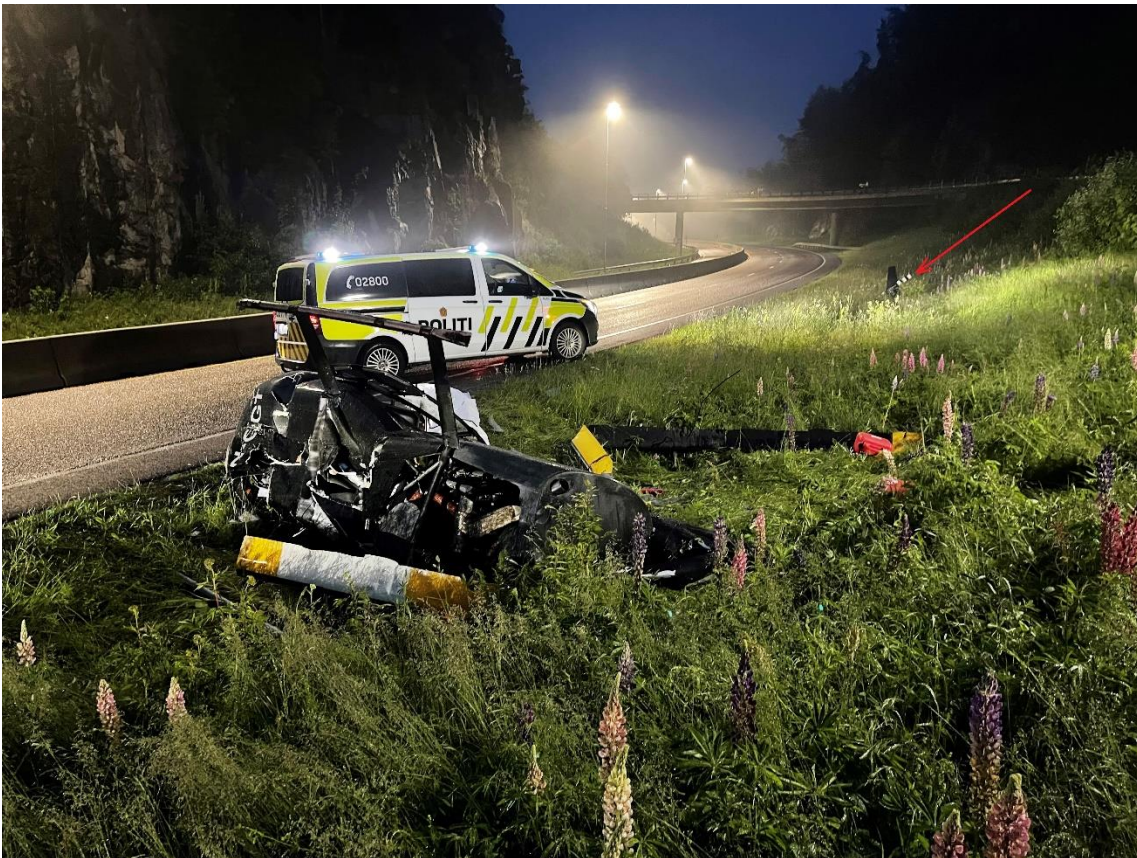
Helikopteret hadde i hovedsak skader i halebommen og på høyre side. Frontvinduet og samtlige vinduer på høyre side var knust. Skiddene (meiene) på høyre side var slått av og begge hovedrotorbladene var knekt ca. en meter fra rotorhodet.

Figur 8: Helikopteret sett mot sørøst. Rød pil peker mot halerotoren. Foto: SHK

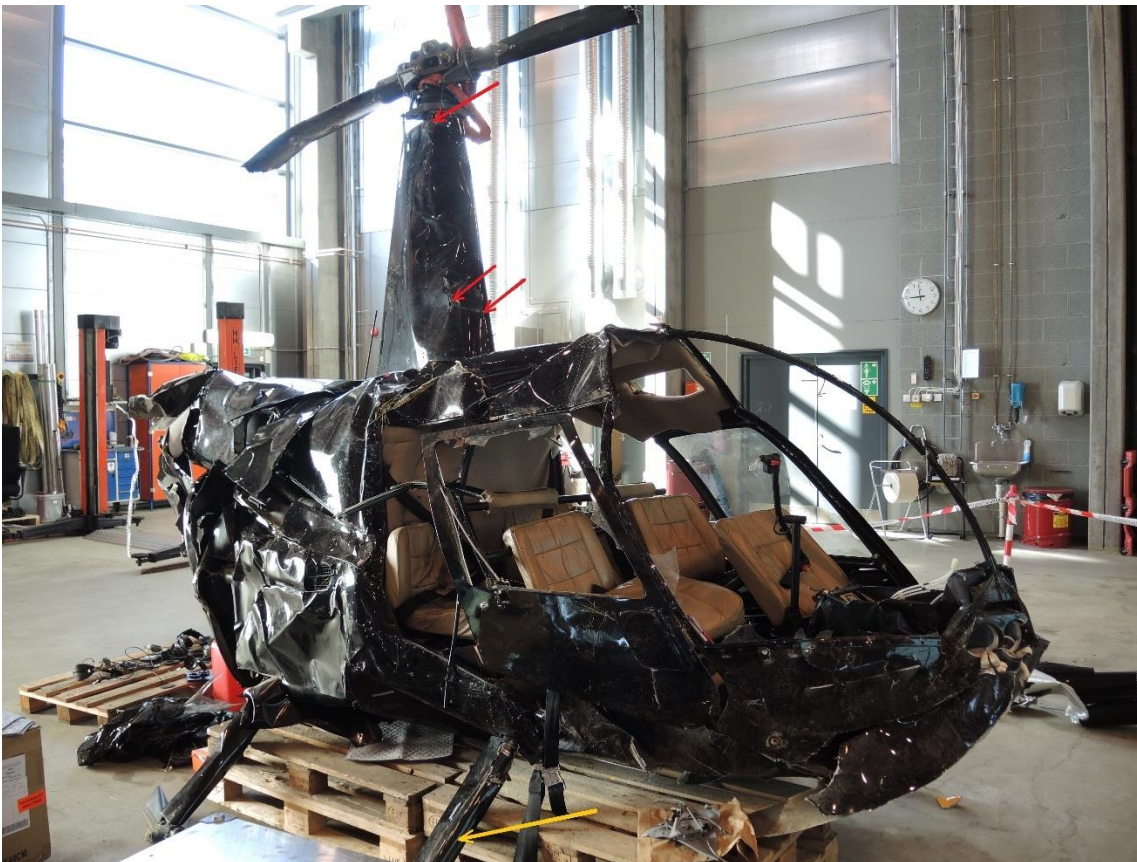
Figur 9: Skadene på helikopterets høyre side fotografert i Havarikommisjonens hangar. Røde piler peker på områder med smeltet aluminium. Gul pil peker mot skrapemerker på høyre fremre undersellslegg. Foto: SHK

De dårlige sikt- og lysforholdene i kombinasjon med regn mot frontruten tilsier at det var tilnærmet umulig å oppdage kraftlinjen i tide. Skader på helikopteret tyder på at nedre del av den fremre høyre understellsleggen traff den nordre lederen i kraftlinjen først. Deretter skled lederen oppover understellsleggen før den ble slitt av ved innfestingen av leggen. Det er sannsynlig at belastningen fra kollisjonen dreiet helikopteret til venstre samtidig som det veltet over til høyre (rollet til høyre).
