RAPPORT LUFTFART 2022/05

***Alvorlig luftfartshendelse nær Råde kirke
i Østfold onsdag 21. juni 2017 med
Diamond DA 40 NG, LN-FTR, operert av
Pilot Flight Academy***

Rapport om alvorlig luftfartshendelse

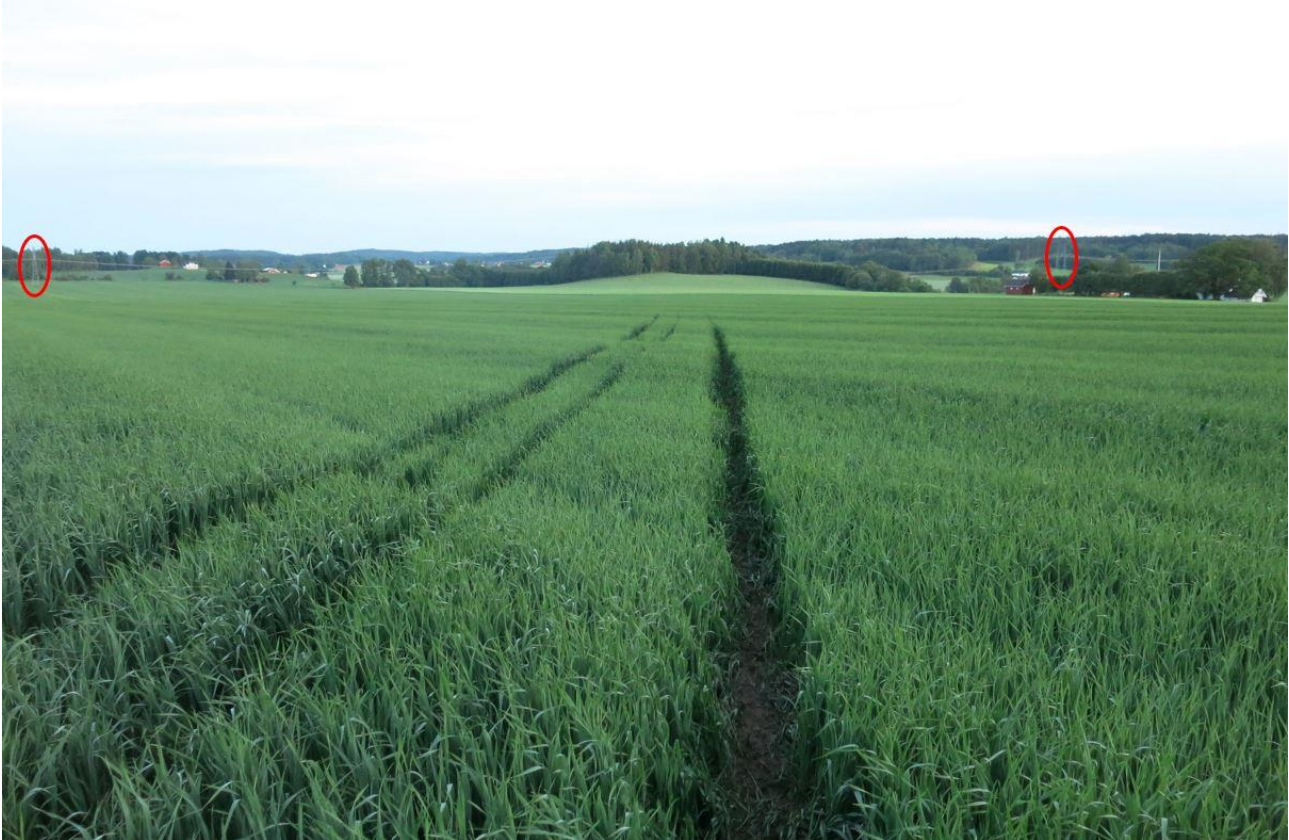
Figur 1: Hjulsporene sett motsatt vei av landingsretningen. Høyspentmastene til spennet som ble krysset før landingen er markert med røde ringe. Foto: Havarikommisjonen

De første sporene på bakken tyder på en myk landing. Flyet rullet om lag 150 meter bortover jordet før det stoppet, ikke langt fra Råde kirke. Da var det 80 meter igjen til en vei som delte jordet (se figur 2).

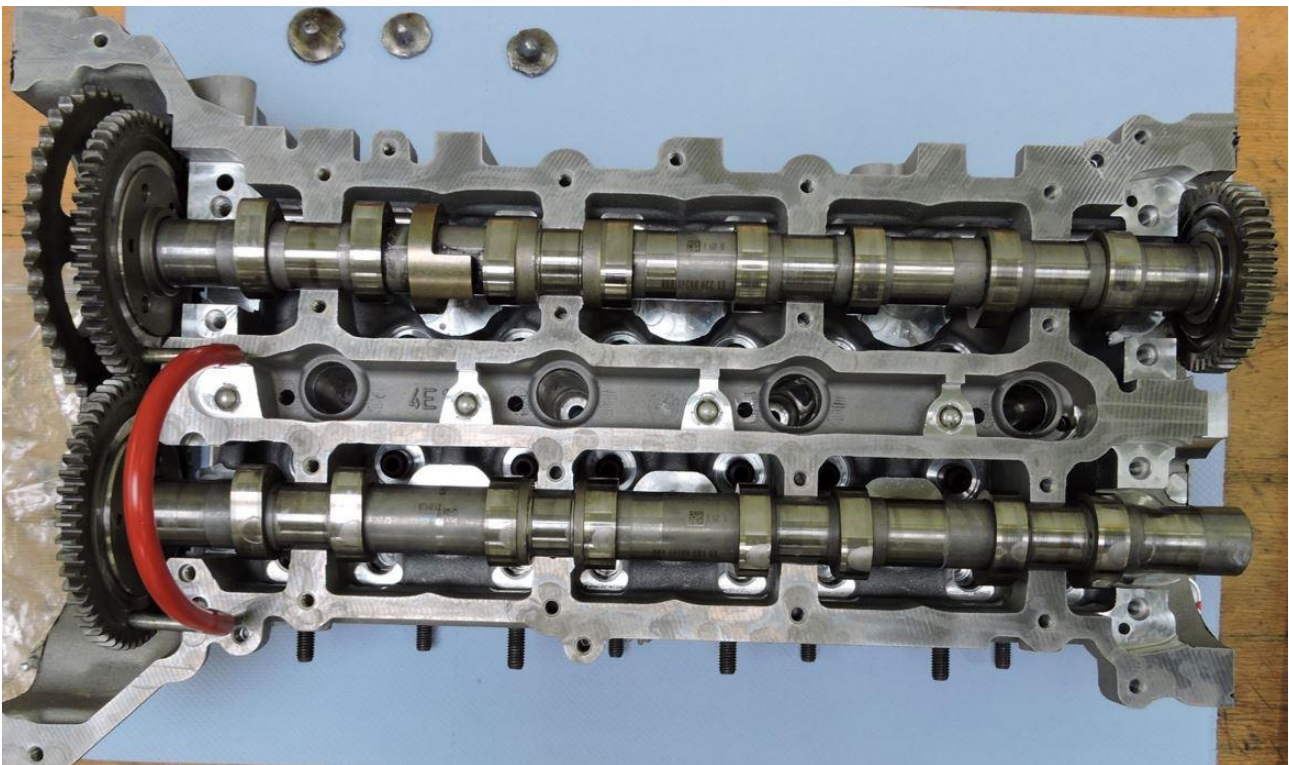
Figur 4: Kamakseldrevene låst i korrekt posisjon ved hjelp av spesialverktøy (med rødt plasthåndtak). Registerkjedet skal kobles til tannhjulet på utsiden av det øverste kamakseldrevet. Foto: Austrian Civil Aviation Safety Investigation Authority

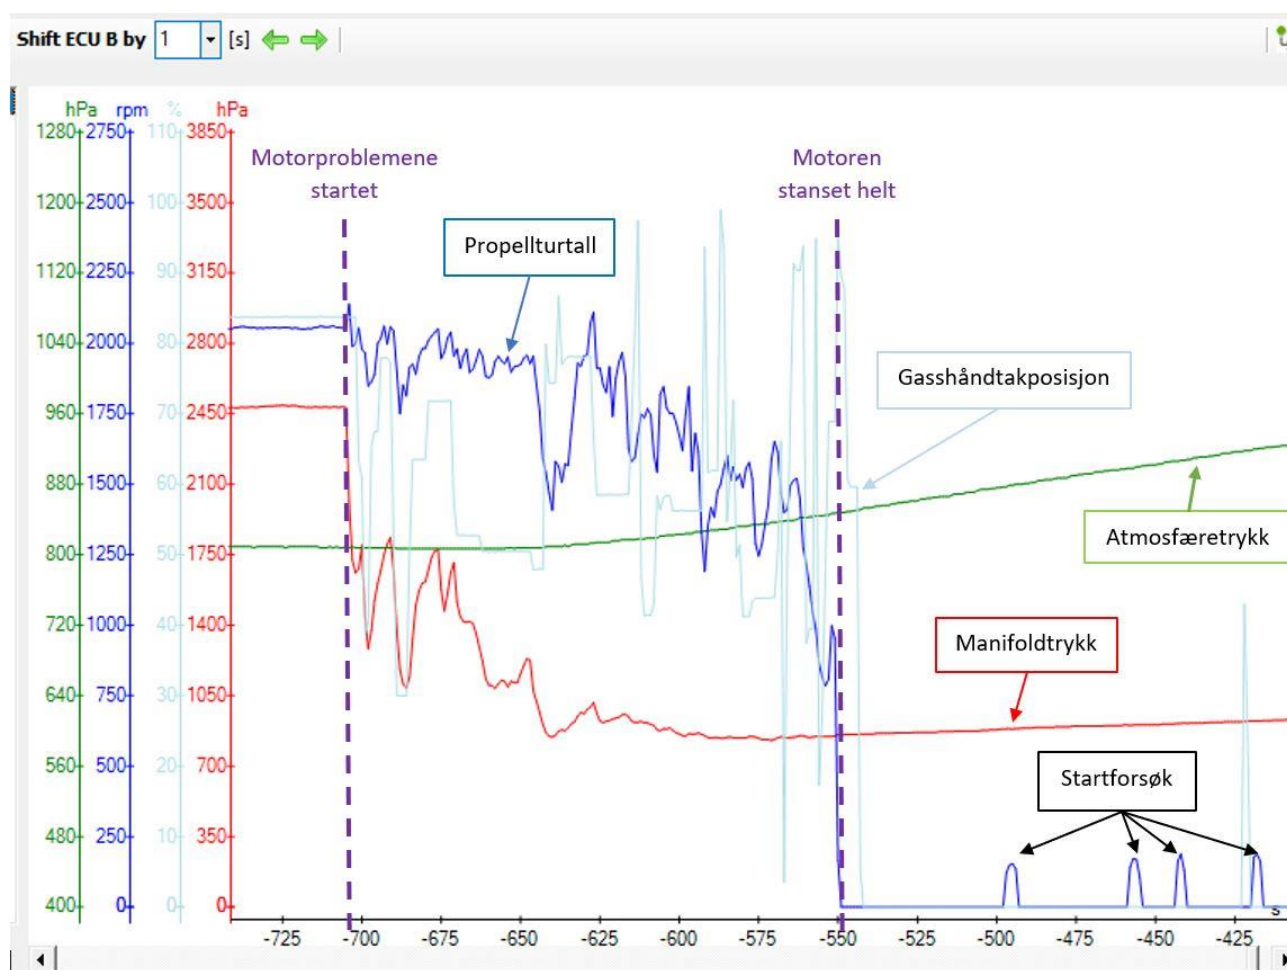
- Hele flygingen var lagret i flyskolens CloudAhoy, som er et system for analyse av flyginger basert på lagrede data fra flygeinstrumentene (Garmin 1000 EFIS).
- Data fra en rekke ulike motorparametre som var lagret i motorens EECU, viste verdier som gjorde det mulig å kartlegge motorens ytelser. Grafene i figur 5 viser fire motorparametre fra hendelsen. De fire parametrene er propellurtall (RPM), posisjonen på gasshåndtaket (i % av full gass), atmosfæretrykk (hPa) og manifoldtrykk (hPa). Motorproblemene startet med et markant fall i manifoldtrykk samtidig som propellurtallet begynte å fluktuere, før motoren stoppet helt.

Figur 5: Motordata fra hendelsen med LN-FTR. Grafene er fremstilt ved hjelp av Austro Engine AE300 Wizard. Illustrasjon: Havarikommisjonen

Basert på dataloggens motorparametre har det ikke vært mulig å avgjøre hvorvidt timingen mellom veivaksel og kamakslar var korrekt eller ikke. Etter hendelsen med LN-FTR har Austro Engine foretatt software-endringer i analyseverktøyet for EECU-data, AE300 Wizard, som skal gjøre det mulig å diagnostisere feiltiming. I tilknytning til arbeidet med Havarikommisjonens undersøkelsesrapport opplyste fabrikanten at det pågikk arbeid med å utvikle dette verktøyet ytterligere for å sikre at feil med timingen skulle bli enda lettere å oppdage.

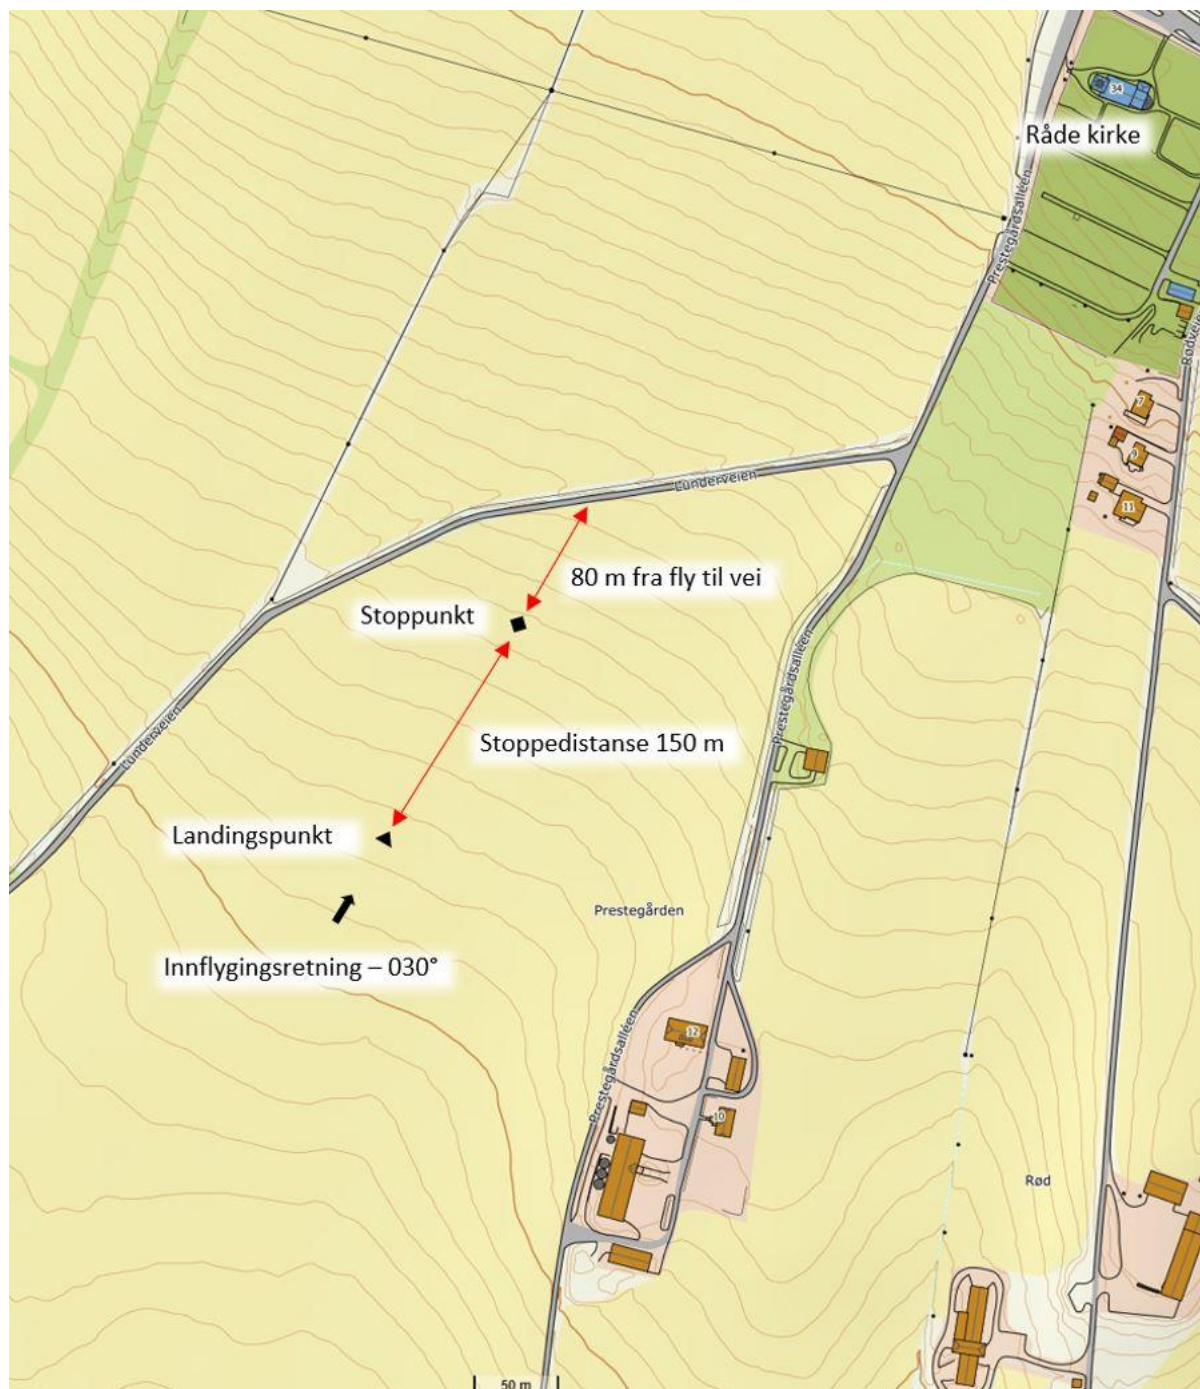
Figur 6 viser et kartutsnitt med markeringer av innflygingsretningen, landingspunktet og stoppunktet hvor flyet ble stående etter landingen. Utrullingen skjedde i en slak stigning. Overflaten på jordet var relativt myk, og det ble dype hjulspor på slutten av utrullingen (se figur 7).

Figur 6: Kartutsnitt over landingsstedet med markeringer basert på Havarikommisjonens oppmålinger. Kart: © Kartverket. Markeringer: Havarikommisjonen

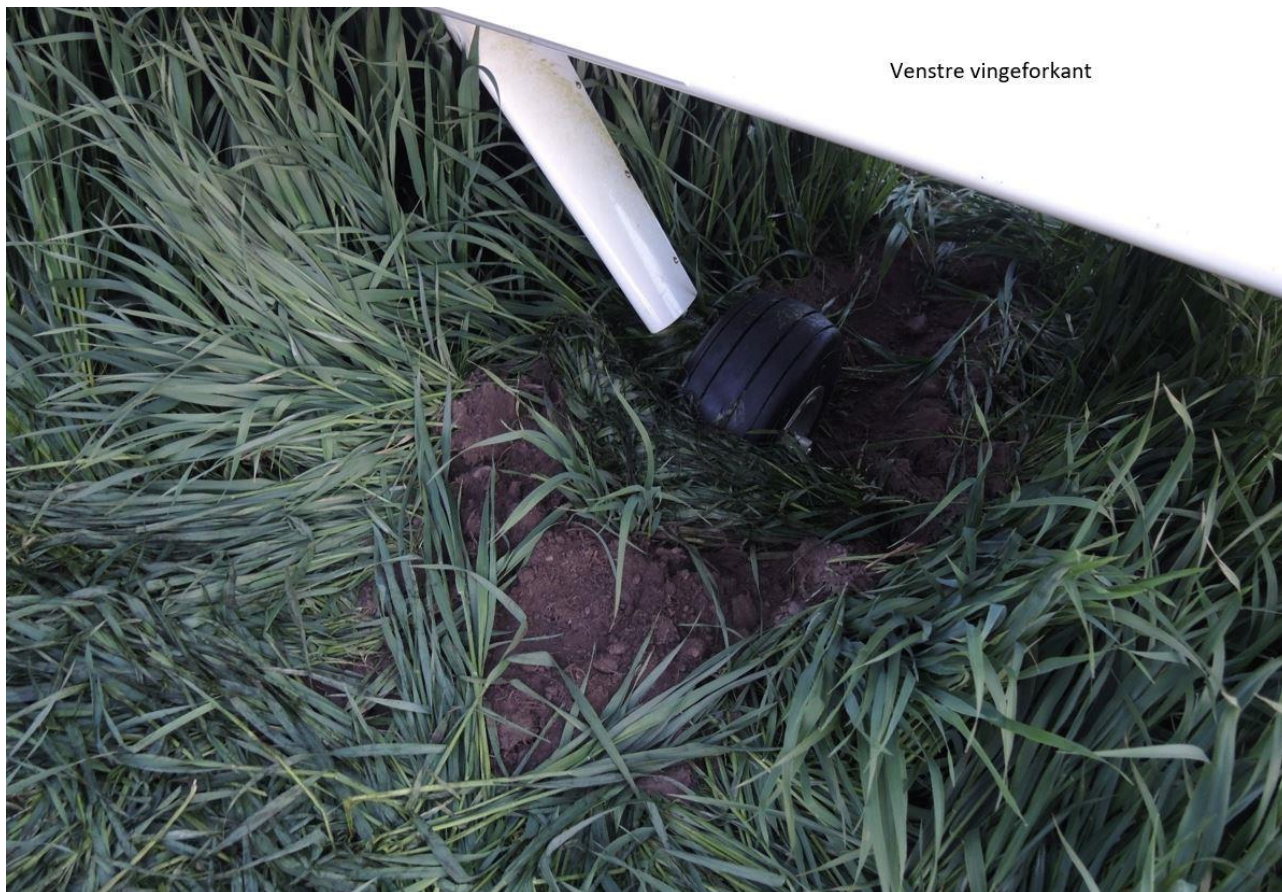
Figur 7: Dype spor i underlaget fra venstre hovedhjul. Foto: Havarikommisjonen

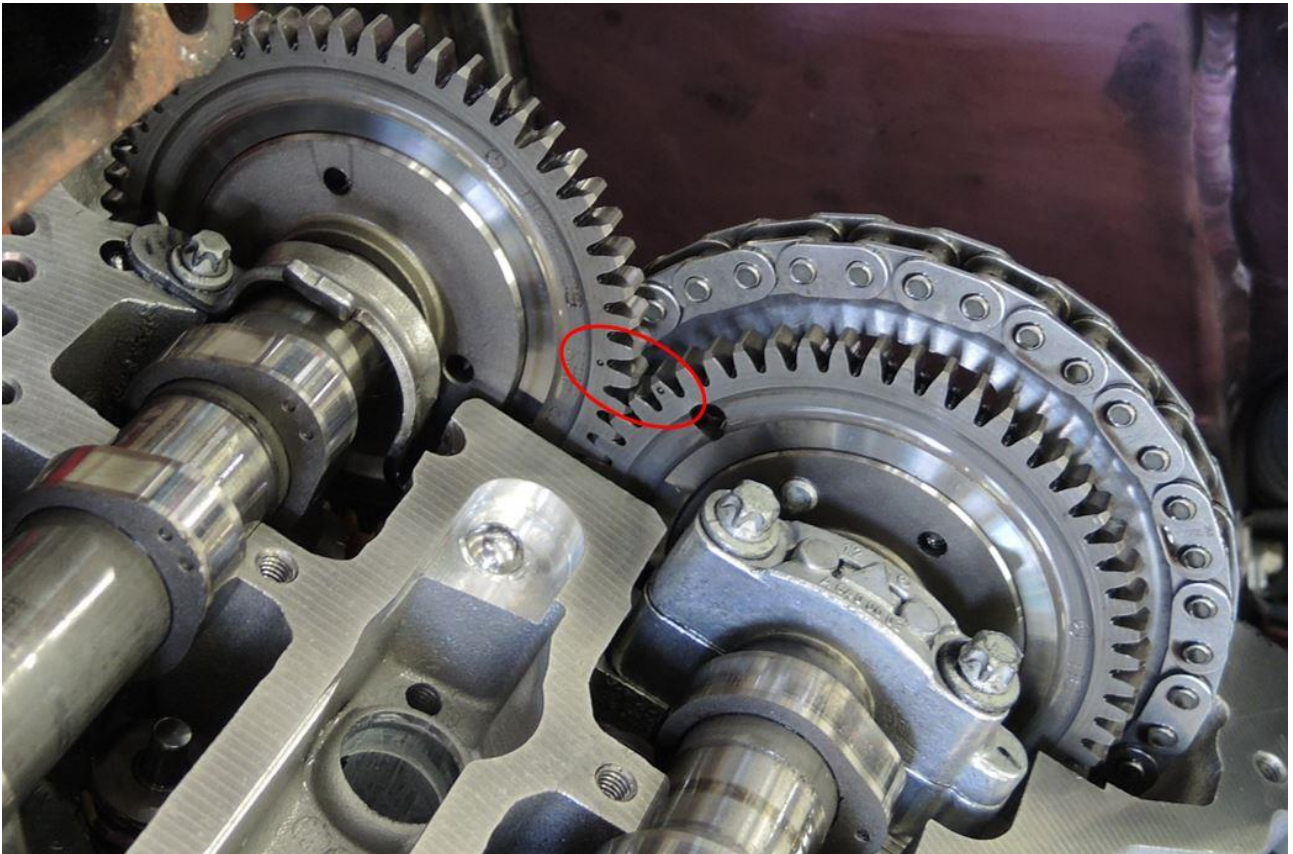
- Glødepluggen til sylinder 1 var ødelagt. De tre andre glødepluggene var intakte.
- Overrettmerkene på kamakseldrevne viste at tannhjulene var i riktig posisjon i forhold til hverandre (se figur 8). Ved en feiltakelse ble ikke posisjonen til veivakselen målt før kjedet ble løsnet.

Figur 8: Bildet viser at kamakseldrevene var posisjonert korrekt i forhold til hverandre. Overrettmerkene på tannhjulene er markert med rød ring. Foto: Havarikommisjonen

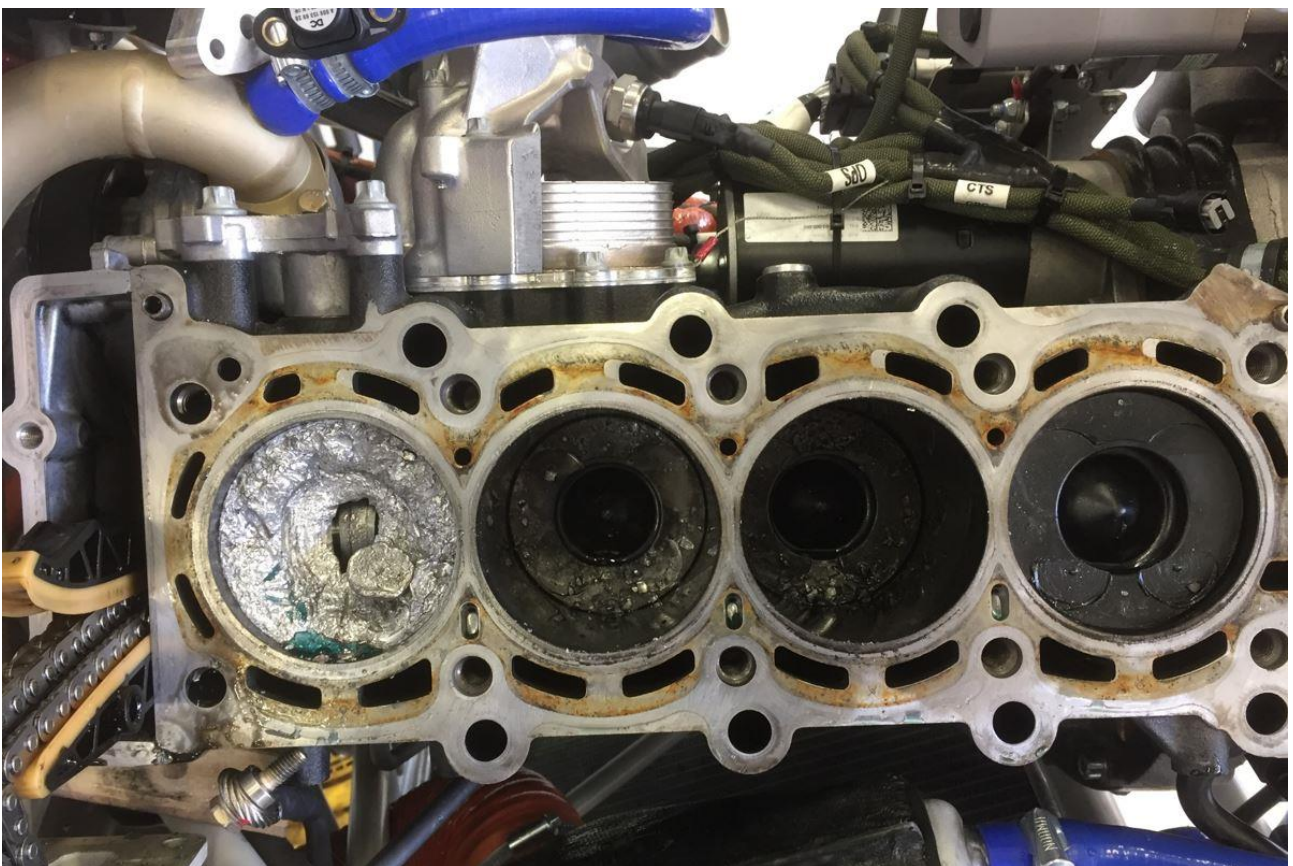
- De andre stemplene var også skadet med sår, hakk og fordypninger etter sammenstøt med spisse fremmedlegemer. Det ble funnet metallfragmenter på toppen av disse stemplene, mest i sylinder 2, og deretter i avtakende mengde slik at det var mindre i sylinder 3 og minst i 4 (se figur 9).

Figur 9: Motorens stempelkroner. Sylinder 1 er lengst til venstre. Toppen av stempelråden (gråfarget) vises i hullet nær midten av stempel 1. I stempelet sitter det en avknekt eksosventil. Rester av kjølevæske (turkisfarget) ses på stempelkronen. Foto: Havarikommisjonen

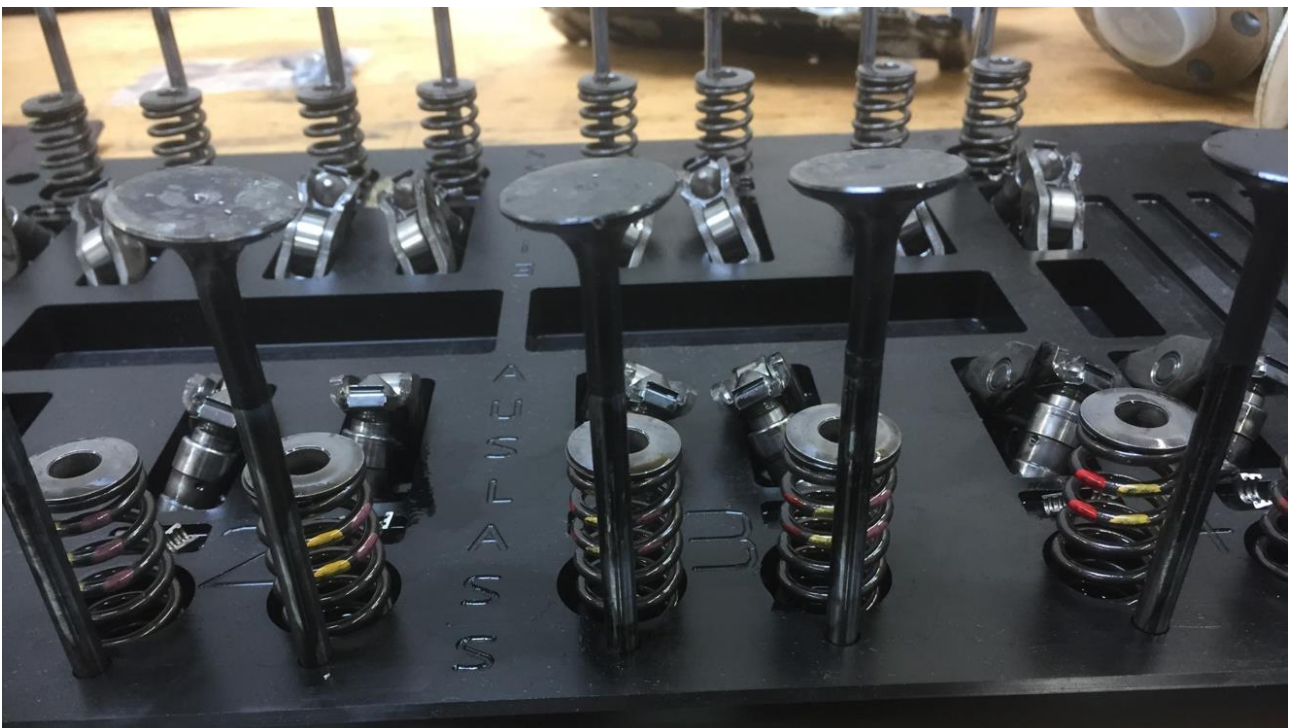
Austro Engine konkluderte med at skadene i motoren oppsto som følge av feil «timing» slik at eksosventilene ikke var lukket da stemplene nådde øvre dødpunkt. Austro Engine påpekte at klaringen mellom ventiler og stempelkroner i utgangspunktet er svært liten. Derfor skal det kun en liten feil i timingen til før det blir fysisk kontakt og stempelkronene treffer ventilene slik at både stempler og ventiler blir skadet.

Figur 11: Eksosventiler fra sylinder 2 og 3 med bøyd stammer. Foto: Havarikommisjonen
