LUFTFART 2022/06

***Luftfartsulykke på Engeløy flyplass Elvik,  
Nordland 6. juni 2020 med CESSNA 172S,  
LN-LZN***

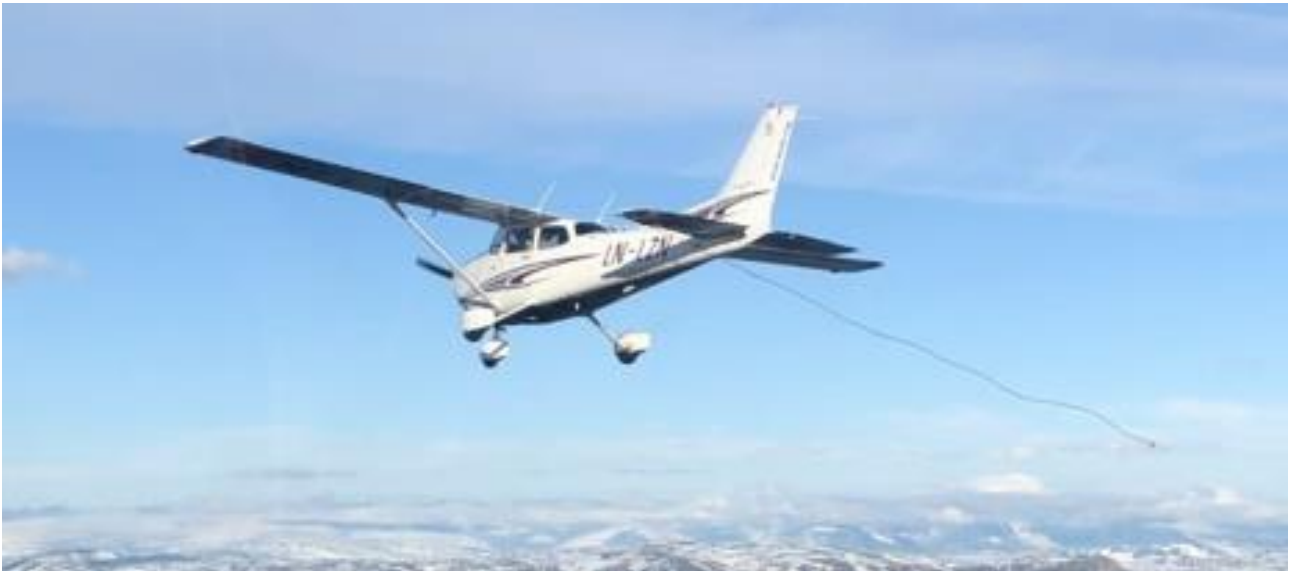
Da de kom fram til LN-LZN, kunne de raskt konstatere at det hang piggråd fra venstre haleflate. Det var også synlige skader på venstre hovedunderstell, men instruktøren vurderte ikke skaden som kritisk (se figur 1). Han informerte fartøysjefen på LN-LZN om de synlige skadene. Fartøysjefen på LN-LZN fortsatte innflygingen og landet i Bodø uten problemer.

Figur 1: Piggtråden festet til venstre haleflate på LN-LZN vises tydelig på foto tatt fra følgefly LN-RED.

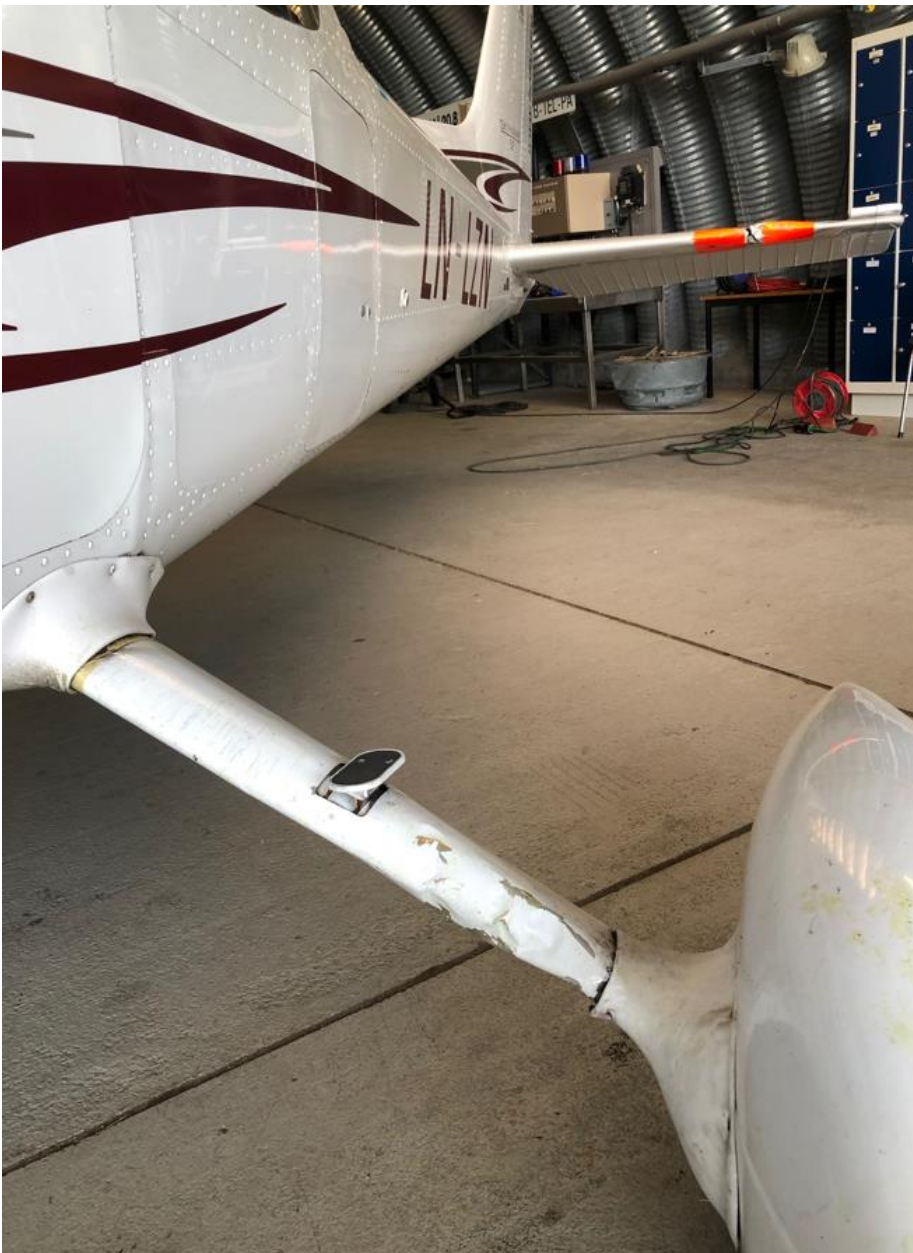
Etter landing ble det funnet skader på venstre haleflate, høyderor og venstre hovedunderstell. Skadene var i hovedsak påført av gjerdestolper og piggråden som var festet til disse (se figur 2 og figur 3).

Figur 2: Skader på venstre hovedhjulslegg og haleflate. Foto: Fartøysjef LN-LZN

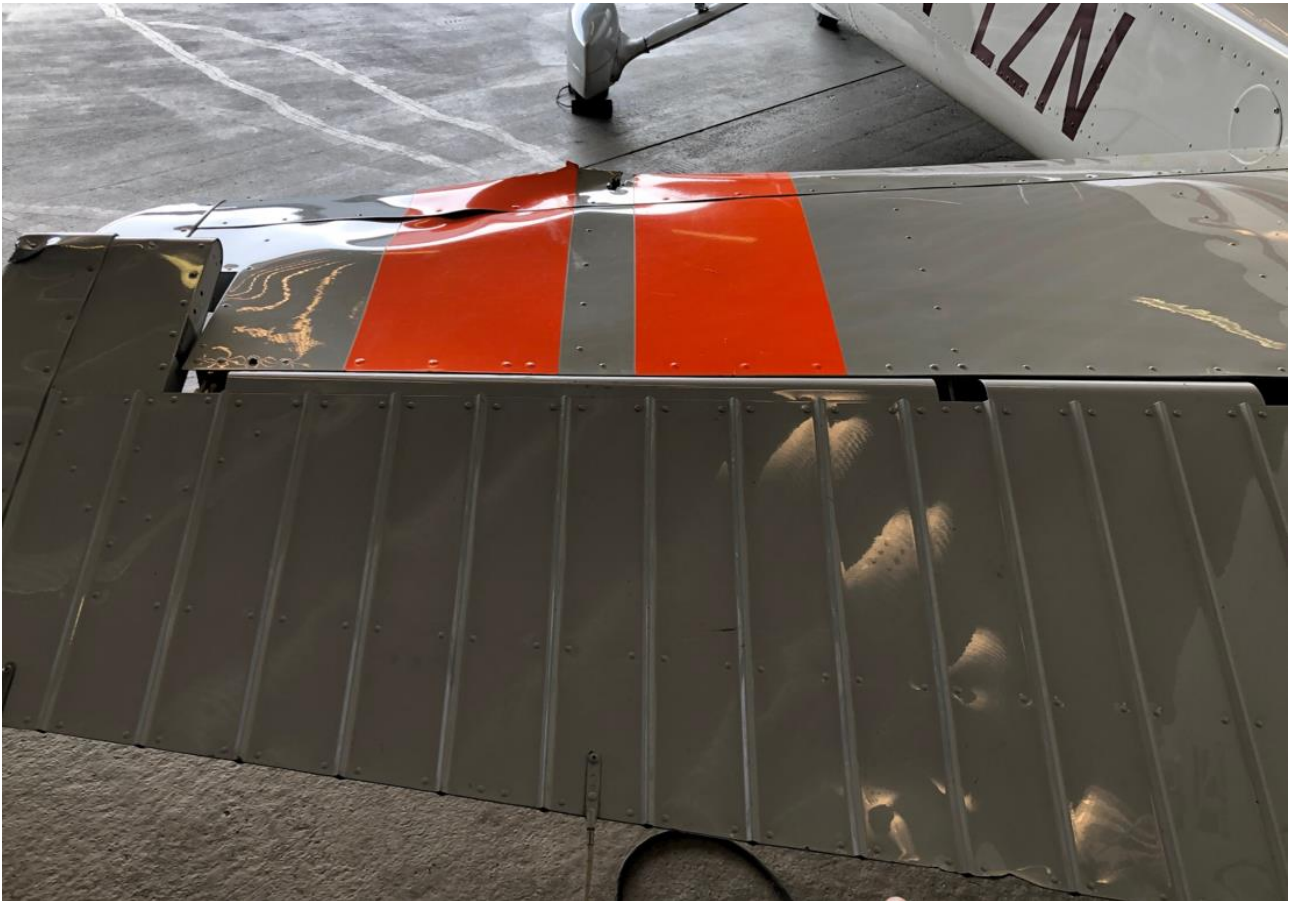
Figur 3: Skader på venstre haleflate og høyderor. Foto: Fartøysjef LN-LZN
