RAPPORT LUFTFART 2022/07

***Luftfartshendelse ved Mortsundholmen
16. oktober 2021 med Airbus Helicopters
AS350 B3, LN-OGA, operert
av Helitrans AS***

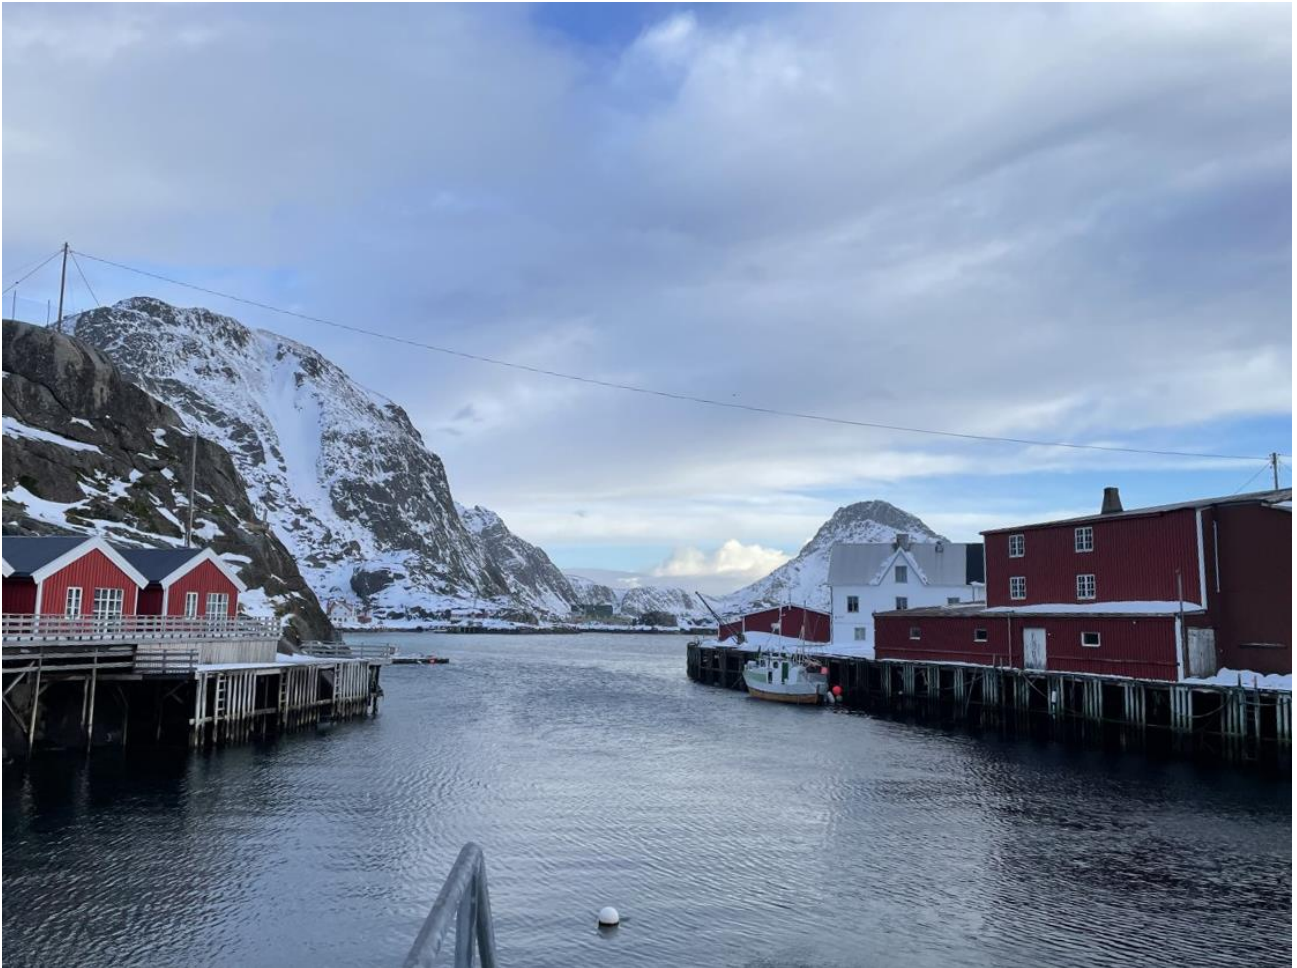
Figur 2: Bilde tatt fra vest, hvor man kan se den nye strømledningen (som er av en annen type enn ledningen som ble kuttet) gå i en hellende vinkel fra Mortsund (til venstre) til Mortsundholmen. Bildet er tatt den 24. februar 2022. Foto: Elmea AS/SHK

Det var bygninger på begge sidene av sundet. En kraftledning gikk i hellende vinkel fra Mortsund ned til Mortsundholmen. Fartøysjefen fløy helikoptret i nordøstlig retning og omtrent midt over sundet. Lastelinen var tilkoblet. På vei gjennom sundet fikk fartøysjefen øye på en kraftledningsstolpe på den nordre siden av sundet og så ned gjennom helikoptrets gulvindu. I vinduet så han tre strømledninger hengende under hverandre. Like etter følte han et rykk i helikoptret.

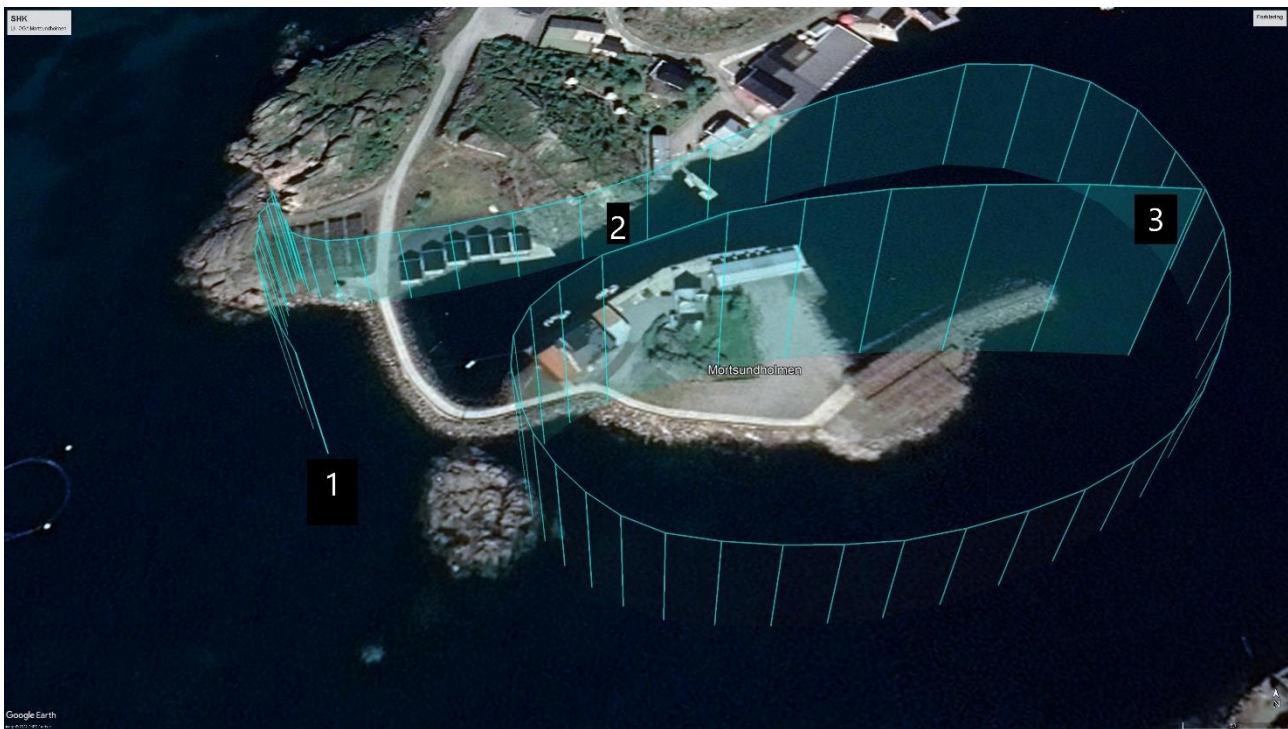
Figur 3: Helikoptrets flygebane ved hendelsen. Flygebanen er nedlastet fra fartøysjefens iPad og program Air Nav Pro. Punkt 1 viser siste del av flygningens tredje transport med levering av søppel. Punkt 2 (se også figur 2) viser området hvor helikoptrets lasteline traff kraftledningen. Punkt 3 viser helikoptrets posisjon i etterkant av hendelsen på vei for å hente personellet ved oppsamlingsstedet. Foto: Google Earth/SHK

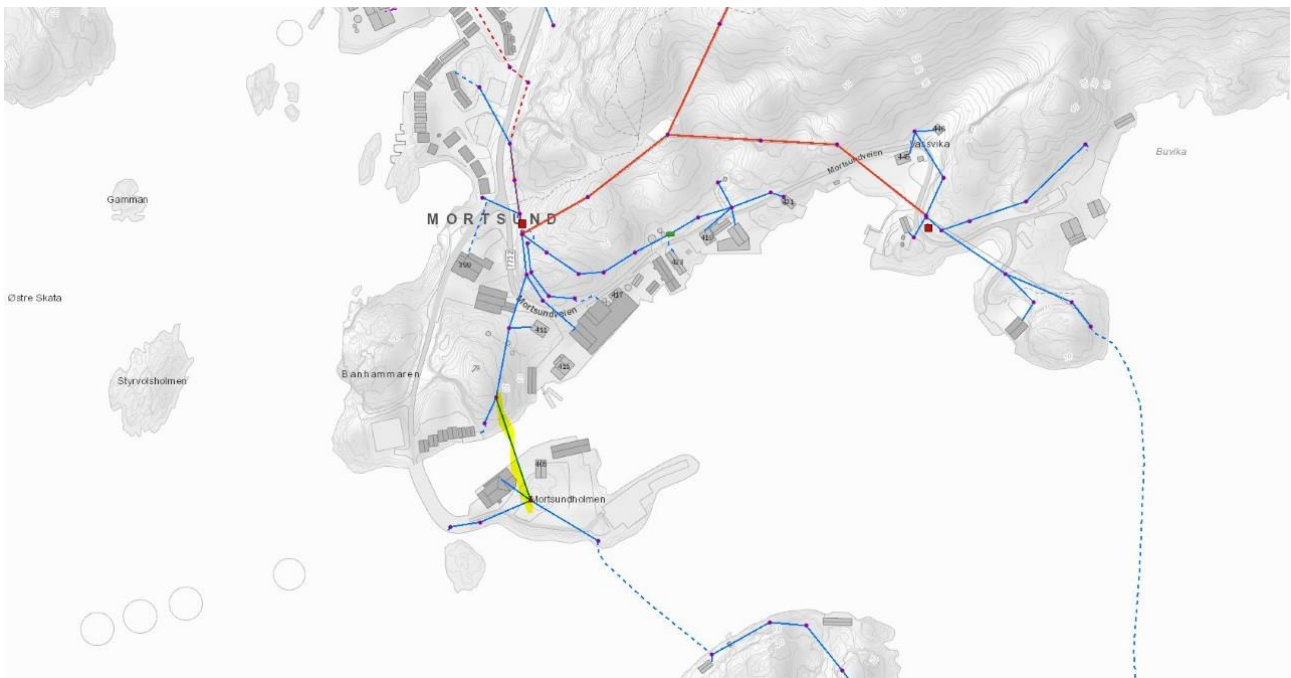
Figur 4: Nettselskapets kart som viser aktuell strømkabel merket gult. Kart: Elmea AS/SHK

Kraftledningen (230V), som forsynte to kunder med strøm, ble kuttet kl. 1108. Avstanden mellom mastene var ca. 95 meter og høyden på kraftledningen over sundet var ca. 17 meter. Høyden var indikert av et varselskilt for skipstrafikk i motsatt retning i forhold til helikoptrets retning som var plassert ved vannkanten (se figur 5). Kraftledningen bestod av tre uisolerte kobberledninger med en diameter på 5,6 mm som var montert under hverandre på en åtte meter høy stolpe. Kundene fikk strømmen tilbake klokken 1705, om lag seks timer etter hendelsen.

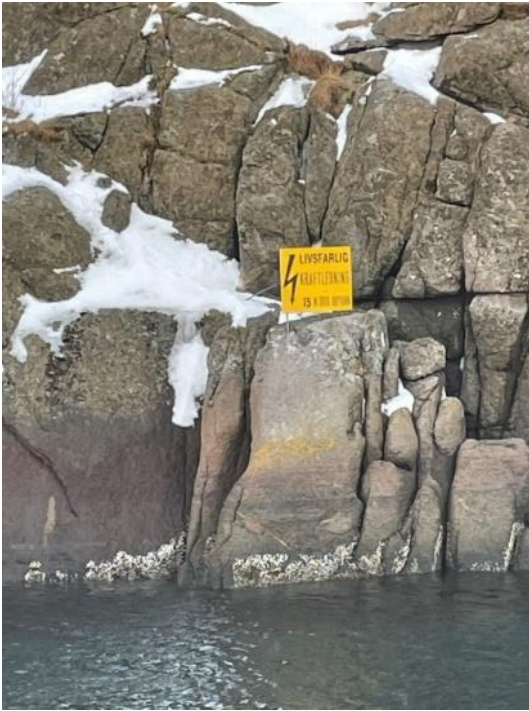
Figur 5: Varselskilt synlig for skip som kjører i sydvestlig retning, montert ved sundet mellom Mortsundholmen og Mortsund, som varslet om en 15 meter høy kraftledning³. Foto: Elmea AS/SHK

³ Skiltet varsler skipstrafikk og har en sikkerhetsmargin på 2 meter slik at riktig høyde for kraftledningen over vann er 17 meter.

Kraftledningen som ble kuttet hadde en indikert høyde på 15 meter (pluss sikkerhetsmargin) angitt av et skilt for skipstrafikk ved sjøkanten, men var ikke registrert eller merket som et luftfartshinder. Forskrift 15. juli 2014 nr. 980 om rapportering, registrering og merking av luftfartshinder er endret ved forskrift 16. oktober 2020 nr. 2068 og forskrift 8. april 2022 nr. 573. Endringene berører rapporteringsplikten for strømførende kraftledninger og anviser at strømførende luftspenn inntil 15 meter over terreng eller vann skal være rapportert senest 1. juli 2024 eller 1. juli 2025 avhengig av hvilket ledningsnett kraftledningen inngår i. Havarikommisjonen mener at endret forskrift reduserer tvilen når en kraftledning skal innrapporteres som luftfartshinder samtidig som implementeringstiden, i noen tilfeller helt inntil 1. juli 2025, kan være utfordrende med tanke på flysikkerhet.
