RAPPORT

LUFTFART 2022/08

***Luftfartshendelse offshore ved Ekofisk
Lima i Nordsjøen 25. september 2021 med
Sikorsky S-92A, LN-ONH, operert av
Bristow Norway AS***

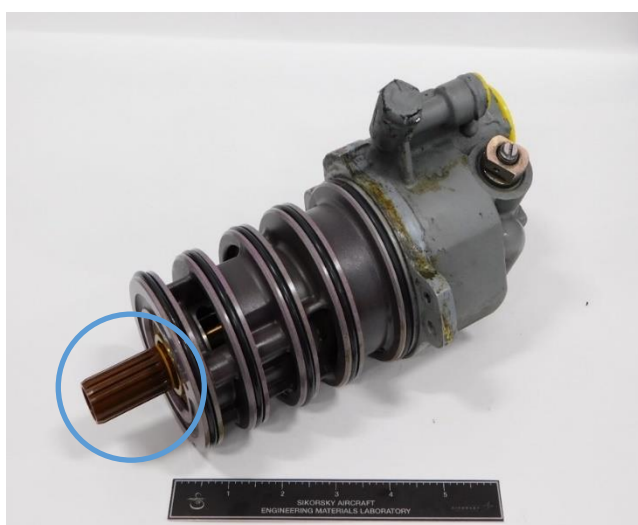
Figur 3: Oljepumpen. Vespel spline-koblingen er markert med ring. Foto: Sikorsky/SHK

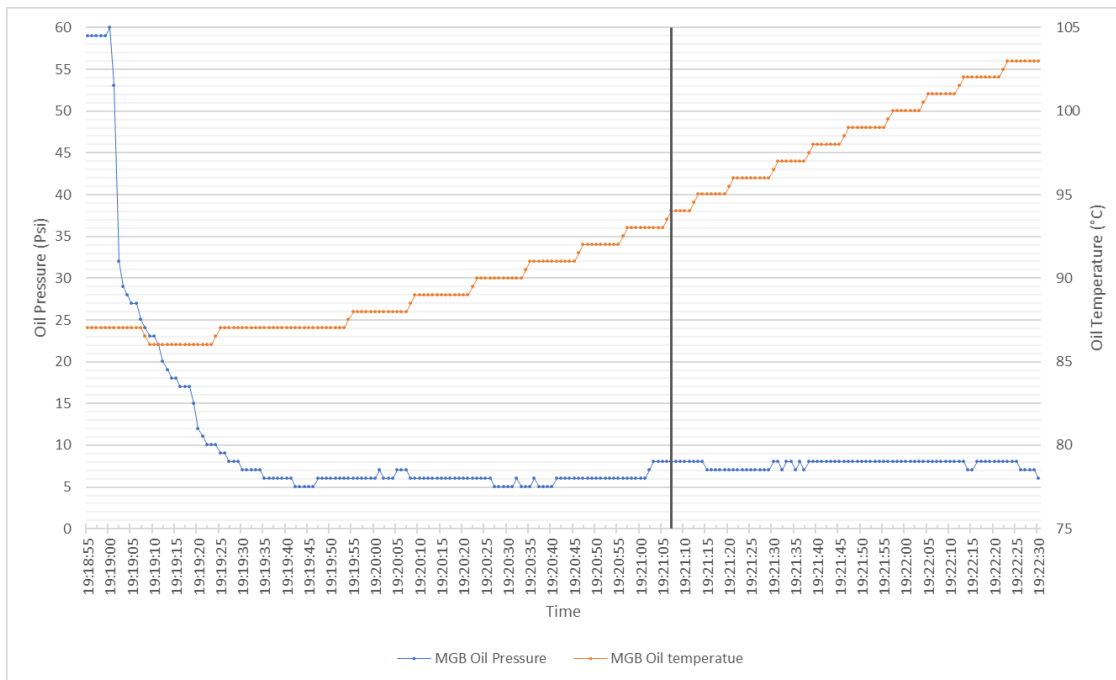
Figur 6 viser oljetrykket og oljetemperaturen under hendelsen. Den viser at oljetrykket falt fra 60 psi til 33 psi i løpet av to sekunder. Videre tok det 33 sekunder før pumpen sluttet å rotere og fungerte som en pseudo-reguleringsventil. Oljetemperaturen begynte å stige etter ca. ett minutt. Deretter steg den jevnt gjennom hele hendelsen, men ble aldri så høy at noe varsel ble aktivert.

Figur 6: Oljetrykket og oljetemperaturen for hovedgirboksen under hendelsen. Den svarte streken markerer landingen på oljeplattformen. Kilde: FDR/SHK

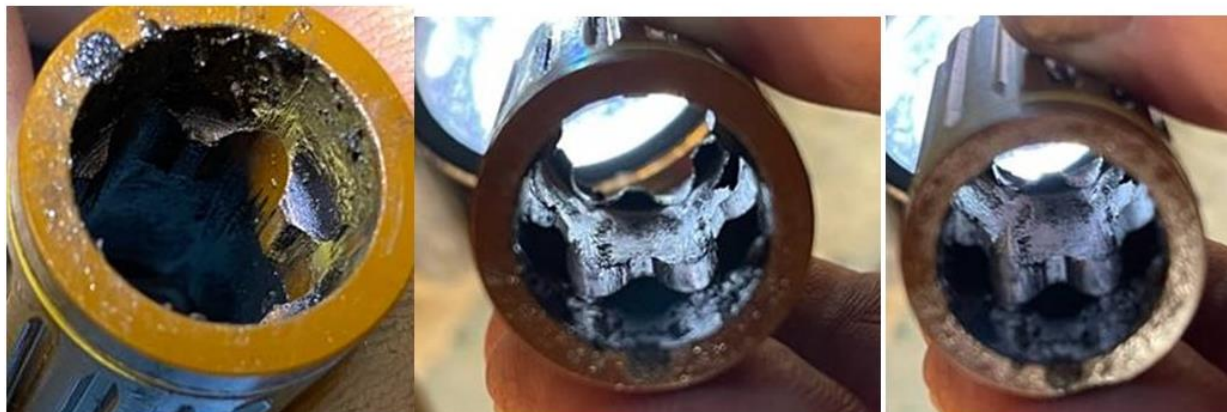
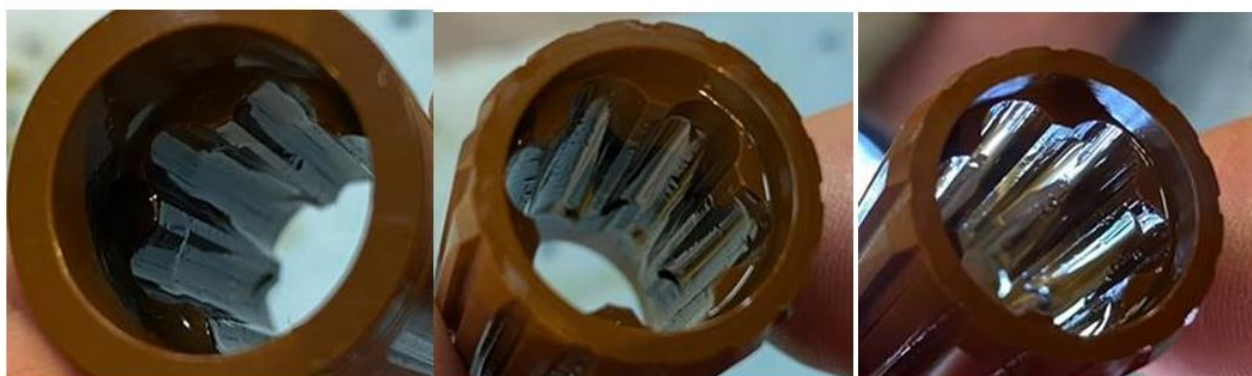
Figur 8: De to utmonterte Vespele spline-koblingene. Spline-kobling nummer 1 er helt nedslitt innvendig. Slitasje kan også sees på spline-kobling nummer 2. Foto: Bristow Norway AS / SHK

Vespeel spline-kobling 1 ble undersøkt med *Fourier Transform Infrared (FTIR) Spectroscopy* for å bestemme kjemisk sammensetning. Sammensetningen stemte overens med den som var lagret i Sikorsky sitt materialbibliotek for materialet Vespeel. Det ble også tatt bilder av koblingen med mikroskop. Det var tydelige varmeskader på innsiden av koblingen.

Koblingens indre og ytre diameter var dekket med materialerester. Koblingen ble vasket og alle rester ble tatt vare på for videre undersøkelse. CT-skanner ble også brukt for å ta bilder av koblingen. Disse bildene viste en stor aksial sprekk på den indre diameteren av Vespeel spline-koblingen.

Vespeel spline-kobling 2 hadde også slitasje på indre diameter, men ikke utover hva som er normalt for en Vespeel spline-kobling med høy gangtid.

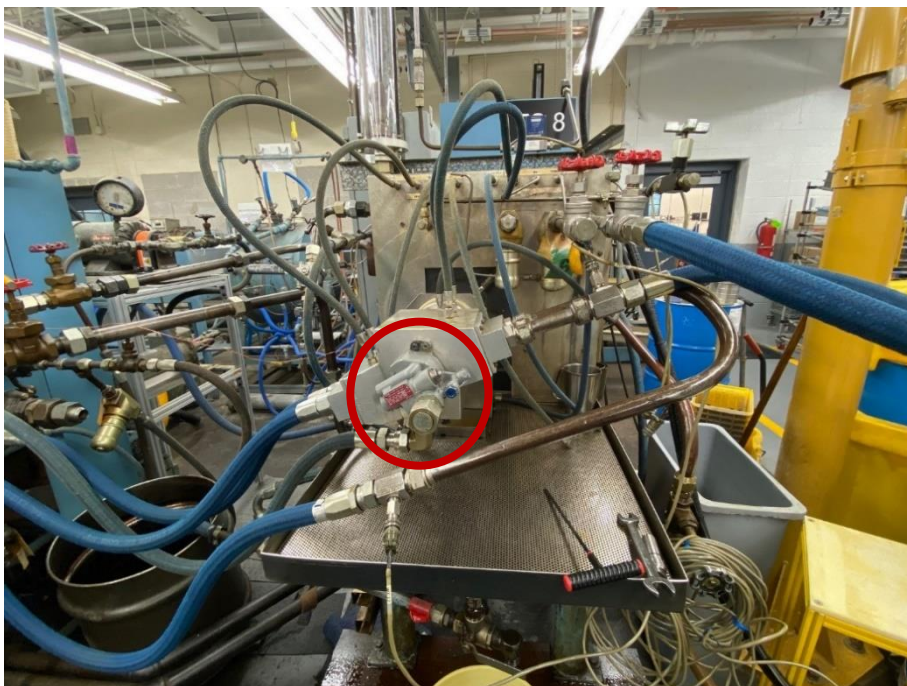
Pumpen ble deretter montert i et testapparat og det ble gjennomført en *Acceptance Test Procedure* som den bestod. Hensikten med testen var å avdekke om det var noen feil med pumpen og å få målt nåværende ytelse. Det ble ikke avdekket noen feil eller mangler og pumpen opererte innenfor forventningsområdet. Det ble notert at pumpen hadde en gjennomstrømning på 15,8 *gallons per minute* (GPM), mens denne normalt skal ligge mellom 14,6 og 14,8 GPM.

Under montering eller reparasjon av pumpen hos produsenten er det normalt at reguleringsventilen justeres for å få riktig systemtrykk før pumpen monteres på *MGB assembly*. Grunnet små variasjoner fra helikopter til helikopter er det helt naturlig at man må stille reguleringsventilen når *MGB assembly* monteres på helikopteret. Dette vil igjen endre gjennomstrømmingen i pumpen. Trykket som pumpen leverer er direkte proporsjonalt med gjennomstrømmingen, og direkte proporsjonalt med hvor mye dreiemotstand det er i pumpen.

Figur 9: Oljepumpen fra LN-ONH i testapparatet. Pumpen er markert i rød ring.
Foto: Crane Aerospace / SHK
