# RAPPORT LUFTFART 2022/09

***Luftfartsulykke ved Ekofisk Lima  
31. oktober 2021 med Sikorsky S-92 A,  
LN-ONH, operert av Bristow Norway AS***

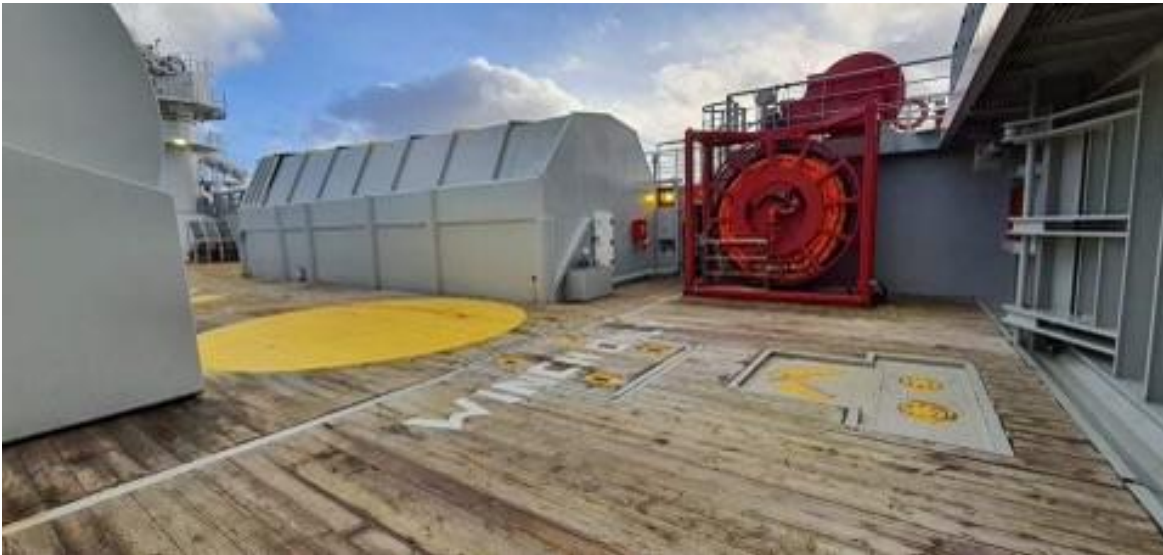
Kapteinen på skipet gav beskjed til helikopterbesetningen om at de ikke ønsket heising på relingen da det var røff sjø. Han ønsket at heising skulle skje akter på skipet i et område merket med *winch only* som vises i figur 1. Det var omtrent 5–6 meter høydeforskjell fra toppen av relingen til heisepunktet på dørken på skipet.

Figur 1: Winch only området akter på Skandi Hugen. Foto: Bristow SAR-besetning / SHK

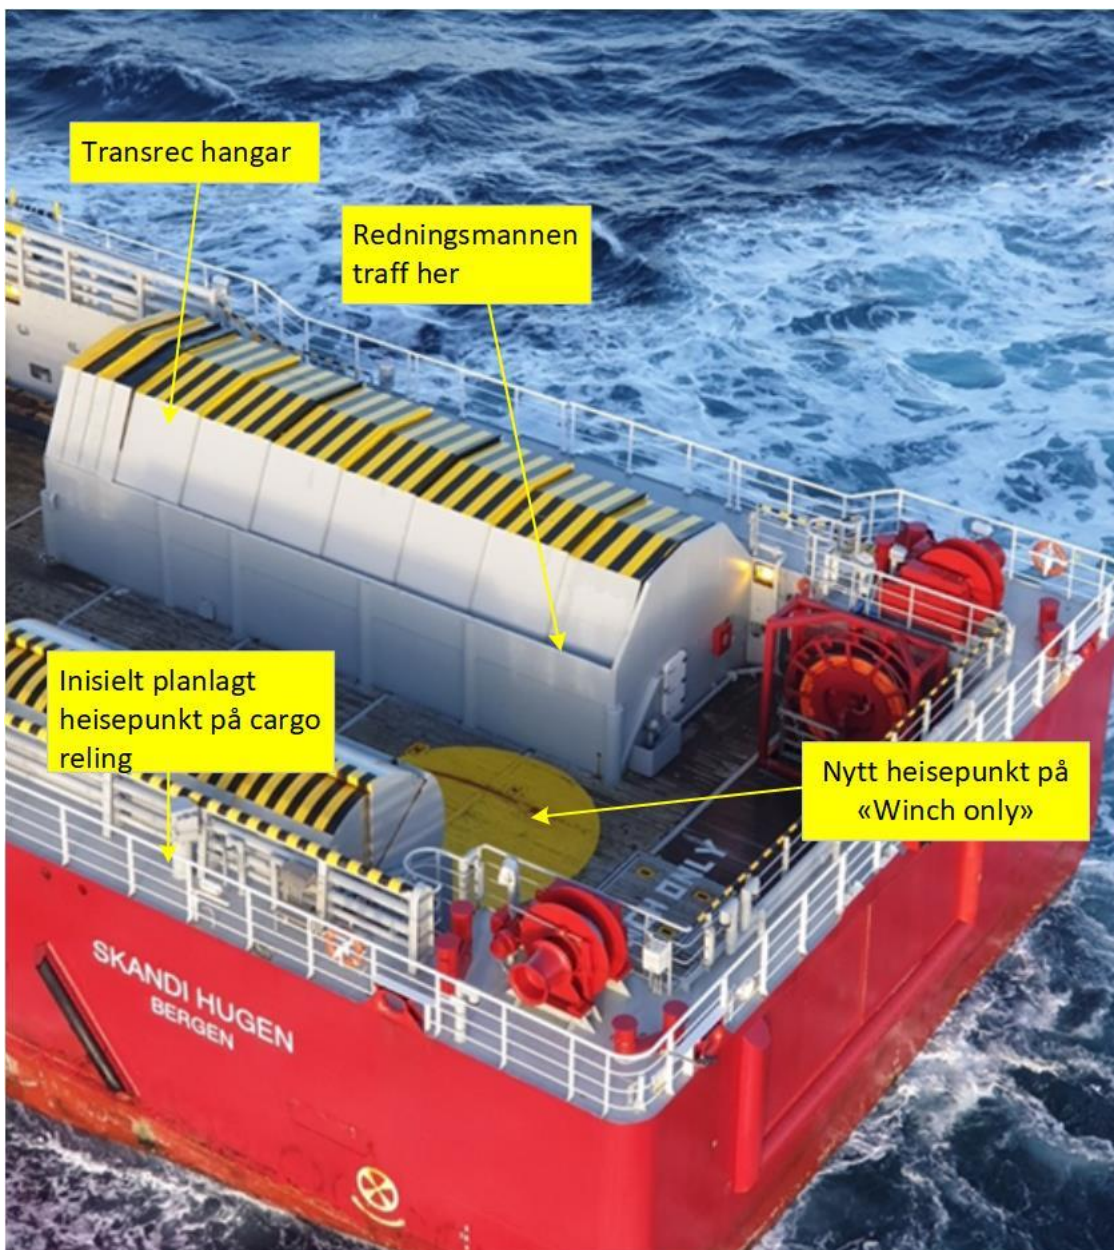
Figur 2: Heisområdet akter på forsyningskipet Skandi Hugen. Foto: Bristow SAR-besetning / SHK

Da redningsmannen ble heist ned kom han til det han i intervju med Havarikommisjonen omtalte som *point of no return*. Han opplevde en pendelbevegelse med så stor fart at det var risiko for at han kunne bli skadet. Han vurderte risikoen som mindre ved å lande på toppen av transrec-hangaren på skipets dekk fremfor å bli heiset opp igjen og potensielt kolliderer med struktur på dekk. Han forsøkte å trekke til seg føttene for å ikke få dem i klem i en åpning i transrec-hangaren, men skled på toppen (markert på figur 2).

Dersom redningsmannen hadde ønsket å avbryte kunne han ha gjort en *wave off* med håndsignal, men det gjorde han ikke. I neste øyeblikk traff skipet en bølge, slik at skipets akterende ble løftet opp og redningsmannen falt omtrent 2,5 meter ned i dørken. Heisoperatøren så at redningsmannen hadde falt og spurte ham over sambandet «*gikk det bra?*» men uten å få svar. Overstyrmannen kommuniserte med helikopteret på radio og sa «*det så ut som han slo seg godt*». Heisoperatøren gav deretter ut wire for å hindre at redningsmannen ble dratt opp.
