RAPPORT LUFTFART 2022/10

***Alvorlig luftfartshendelse i
Kongsvikdalen, Tjeldsund kommune i
Troms og Finnmark, 20. november 2021
med Airbus Helicopters MBB-BK117 D-2,
LN-OOS, operert av
Norsk Luftambulans AS***

Rapport om alvorlig luftfartshendelse

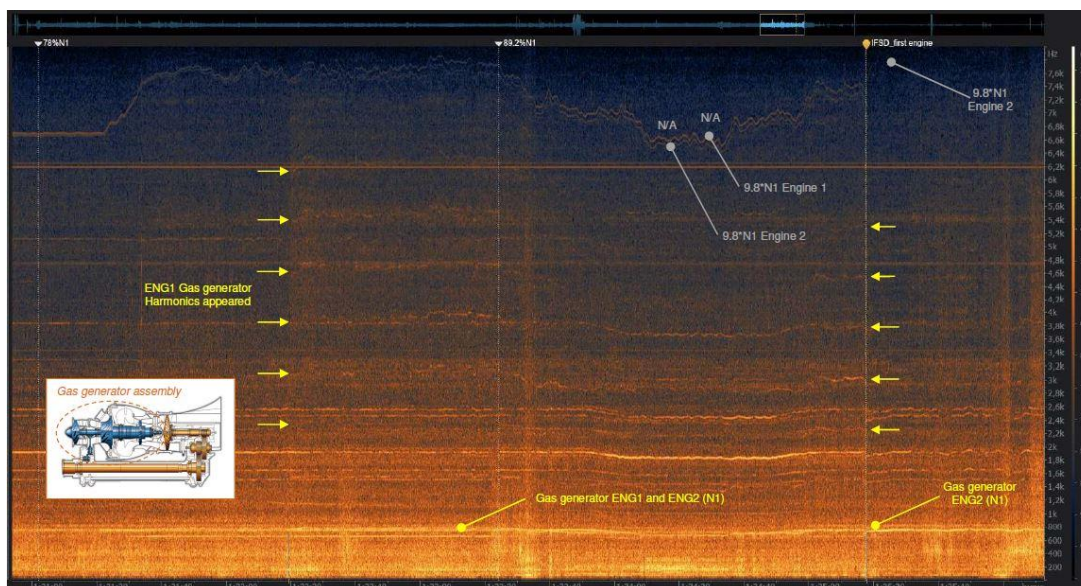
På vegne av Havarikommisjonen gjennomførte BEA en spektrumsanalyse av lydbildet i cockpit. Denne avdekket at 2 min og 57 sek før venstre motor stoppet dukket det opp flere uvanlige overtoner fra motorens gassgenerator. Denne typen akustisk uregelmessighet oppstår gjerne når en motor blir utsatt for fremmedlegemer.

Figur 8: Frekvensanalysen utført av BEA. Kilde: BEA/SHK

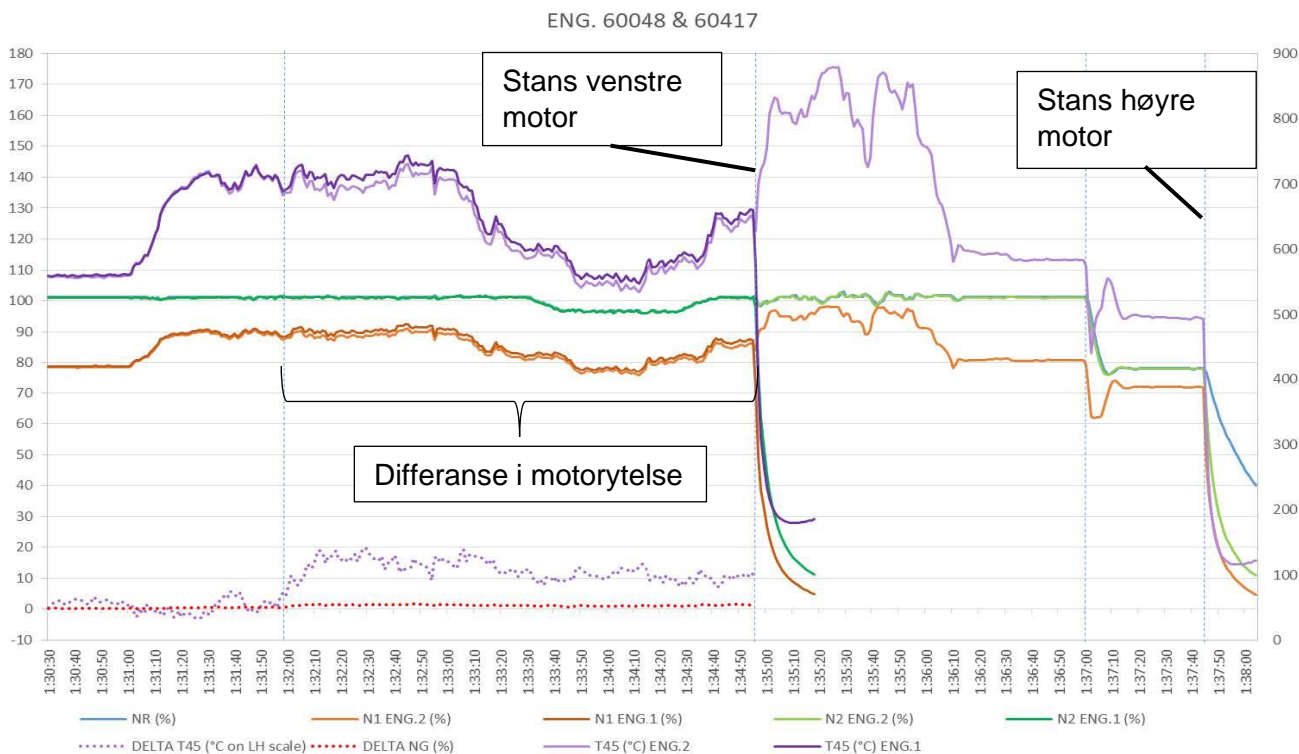
Figur 9: Graf av noen av motorparametrene de siste åtte minuttene av flygingen. Kilde: Safran/SHK

Figur 9 viser motorparameterne de siste 8 minuttene av flygingen. Det kan observeres at det oppstod en differanse i gassgeneratorturtallene og turbintemperatur ca. 3 minutter før venstre motor stopper. Differansen samsvarer i tid med da den akustiske uregelmessigheten oppstod.

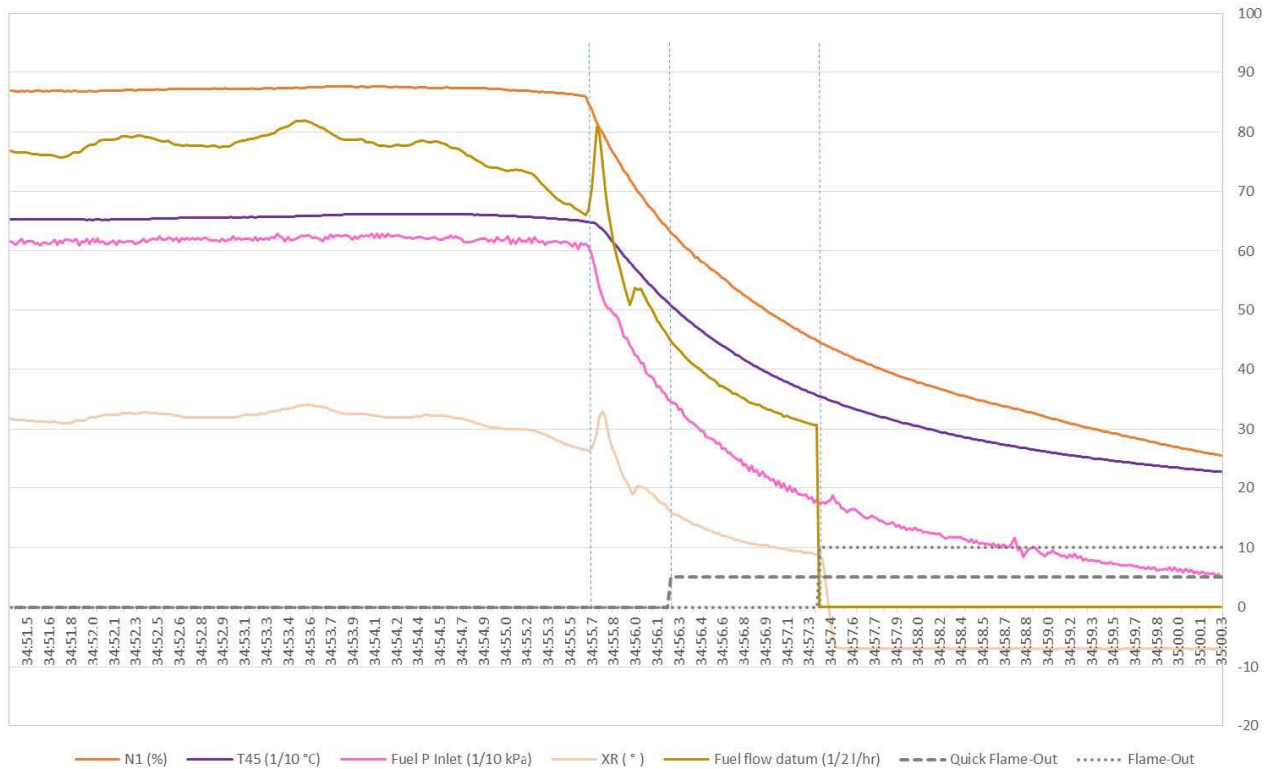
Figur 10 viser *context recording* av venstre motor når den stopper. Både turtallet til gassgeneratoren og turbintemperaturen falt brått. DECUen forsøkte å kompensere ved å tilsette mer drivstoff. Dette ble forsøkt to ganger før den erklærte *quick flame-out*. 1,6 sekunder senere erklærte den *flame-out* og kuttet drivstofftilførselen.

Figur 10: Noen parametere registrert med en frekvens på 50 Hz i forbindelse med at venstre motor stanset. Kilde: Safran / SHK

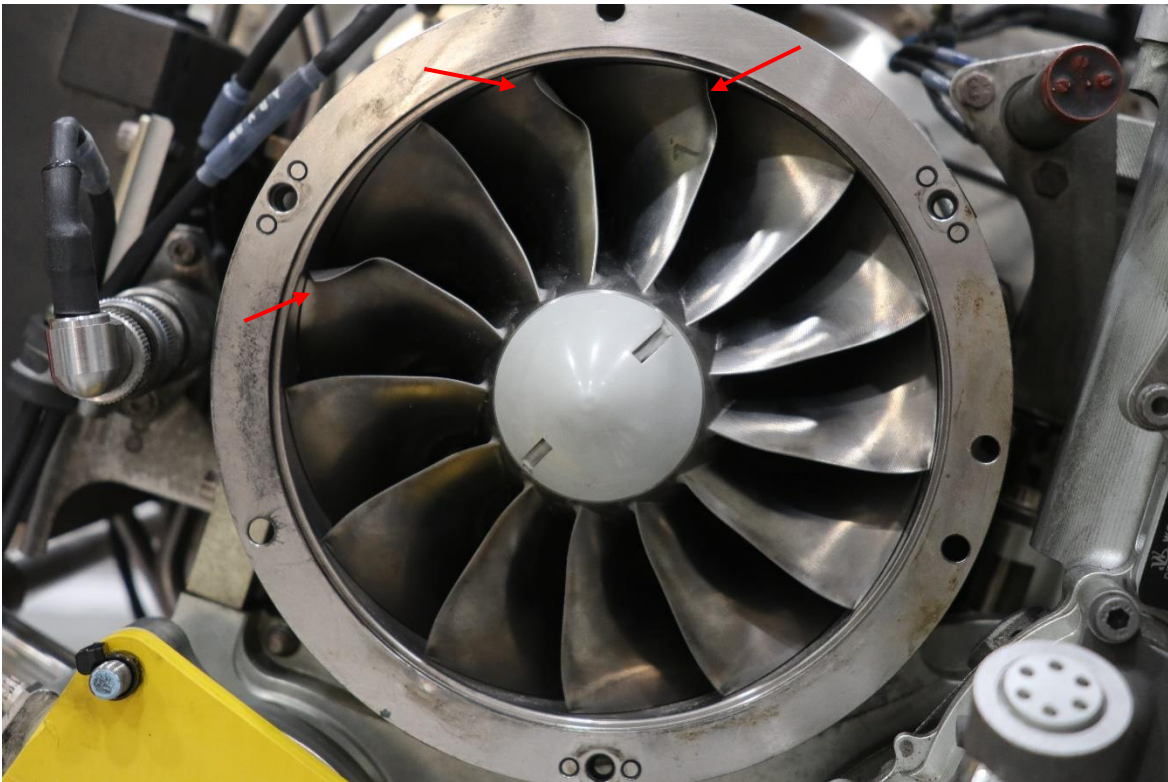
Visuell inspeksjon noen dager senere viste at det var *soft FOD*¹⁸ skader på kompressorbladene til begge motorers aksialkompressor. Det var størst skader på venstre motor. Høyre motor hadde mindre skader som ble oppdaget ved hjelp av spesialverktøy.

Figur 11: Venstre aksialkompressor. Pilene peker på bøyde kompressorblader. Foto: SHK

Under inspeksjonen ble det funnet noen skader på kompressorbladene, og venstre motor hadde større skader enn høyre. Alle drivstoffslangene ble inspisert uten tegn til blokkering eller lekkasje. Havarikommisjonen tok også drivstoffprøver som ble analysert, og disse var normale.

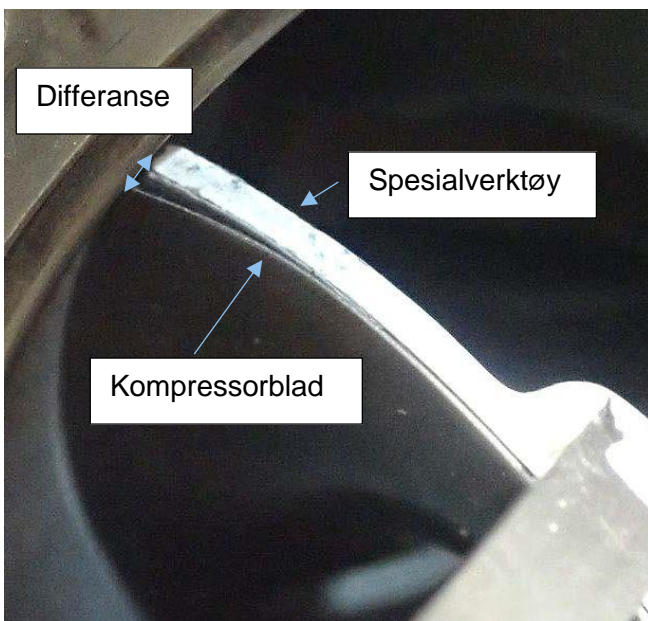
Figur 12: Det ene bladet på høyre kompressor fraviker fra spesialverktøyet som angir riktig bladformasjon. Foto: Safran/SHK

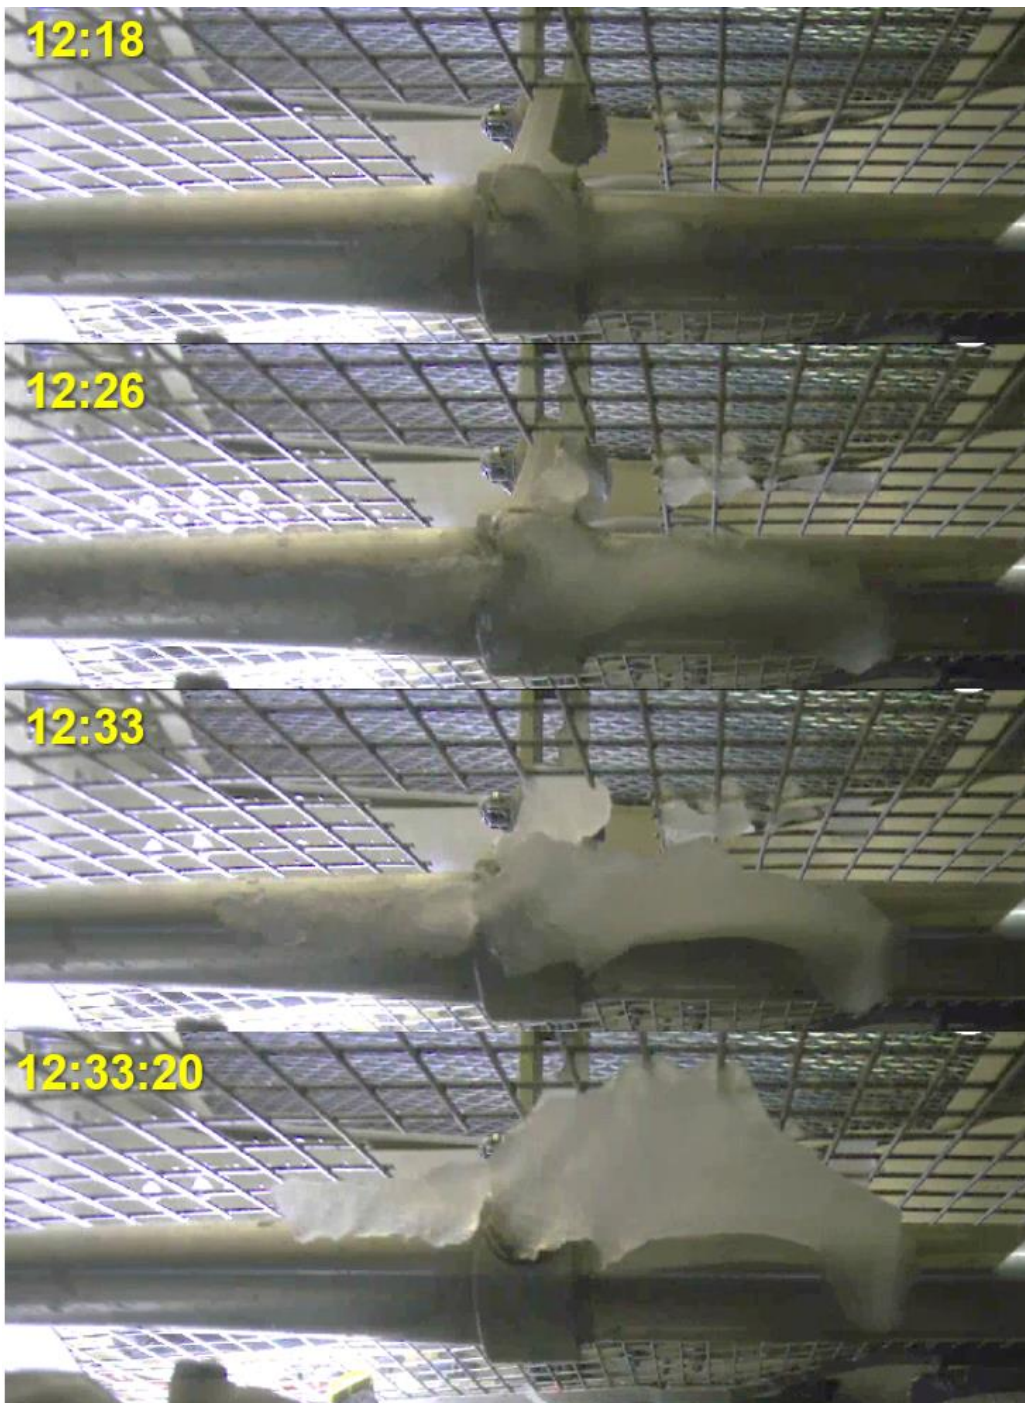
Prøveflygingene foregikk ved at Airbus Helicopters fløy i varierende snø-, regn- og sluddforhold for å undersøke hvordan IBF-systemet reagerte. Havarikommisjonen har fått tilgang til resultatene fra prøveflygingene. Disse avdekket at det kan oppstå betydelig ising inne i IBF-systemet når lufttemperaturen er mellom -5 og 1 °C med mye fuktighet i luften (snø, sludd og regn), se figur 13 og figur 14.

Figur 13: Bildet viser oppbygning av is på bypasslukens mekanisme. Bildet er tatt fra undersiden av IBF filterboks. Foto: Airbus Helicopters / SHK

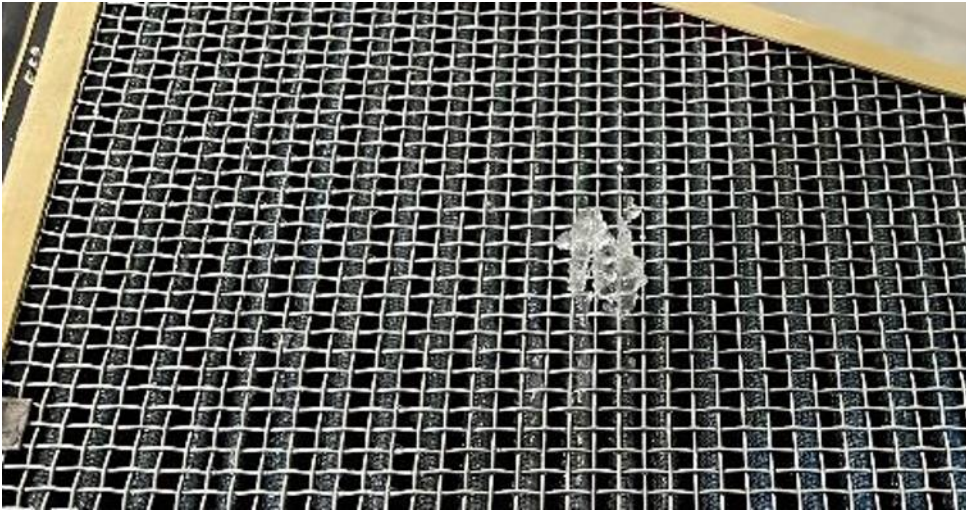
Figur 14: Bildet viser oppbygning av is på undersiden av IBF-filteret. Foto: Airbus Helicopters / SHK
