RAPPORT LUFTFART 2023/01

***Alvorlig luftfartshendelse 20 NM nord av
Flesland 20. januar 2020 med DHC-8-311,
LN-WFO***

Rapport om alvorlig luftfartshendelse

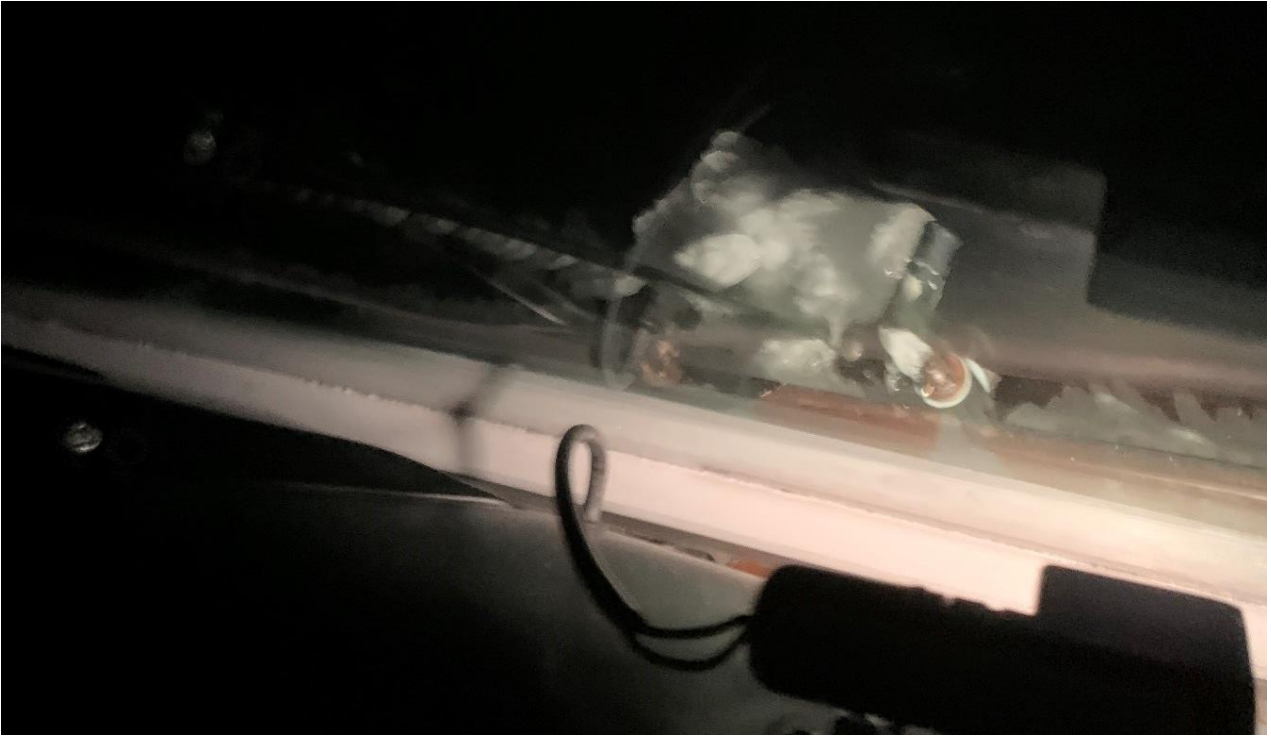
Figur 2: Is på spigot. Bildet er tatt i FL120 ca. 50 minutter etter avgang på den aktuelle flygingen. Foto: Styrermann WF577.

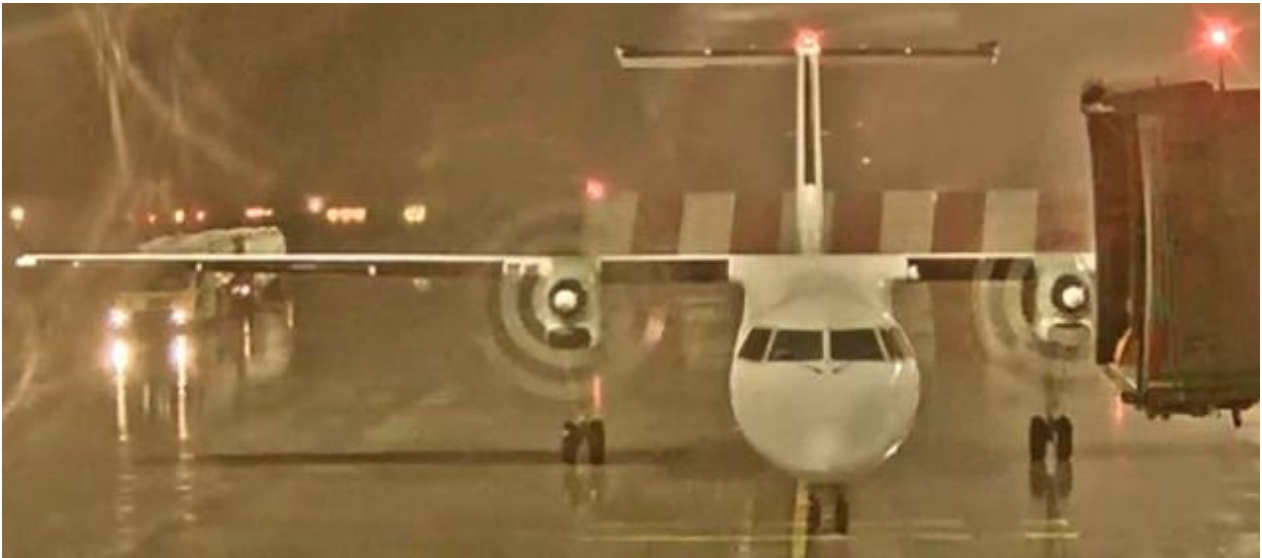
Da flyet parkerte etter landing var det fremdeles mye is på flyet selv om regnet og temperaturen var 8 °C. Fartøysjefen tok kontakt med operativ vakt i Widerøe og det ble bestemt at besetningen rutinemessig skulle tas av videre tjeneste. Flyet ble tauet inn i hangar for videre sjekk av teknisk personell, og sikring til taleregistrator ble trukket ut noe over en time etter parkering på gate.

Figur 3: LN-WFO i ferd med å parkere. Rester av is kunne sees på vingefremkanten, nese, propellspinner og området mellom spinner og luftinntak. Foto: Avinor

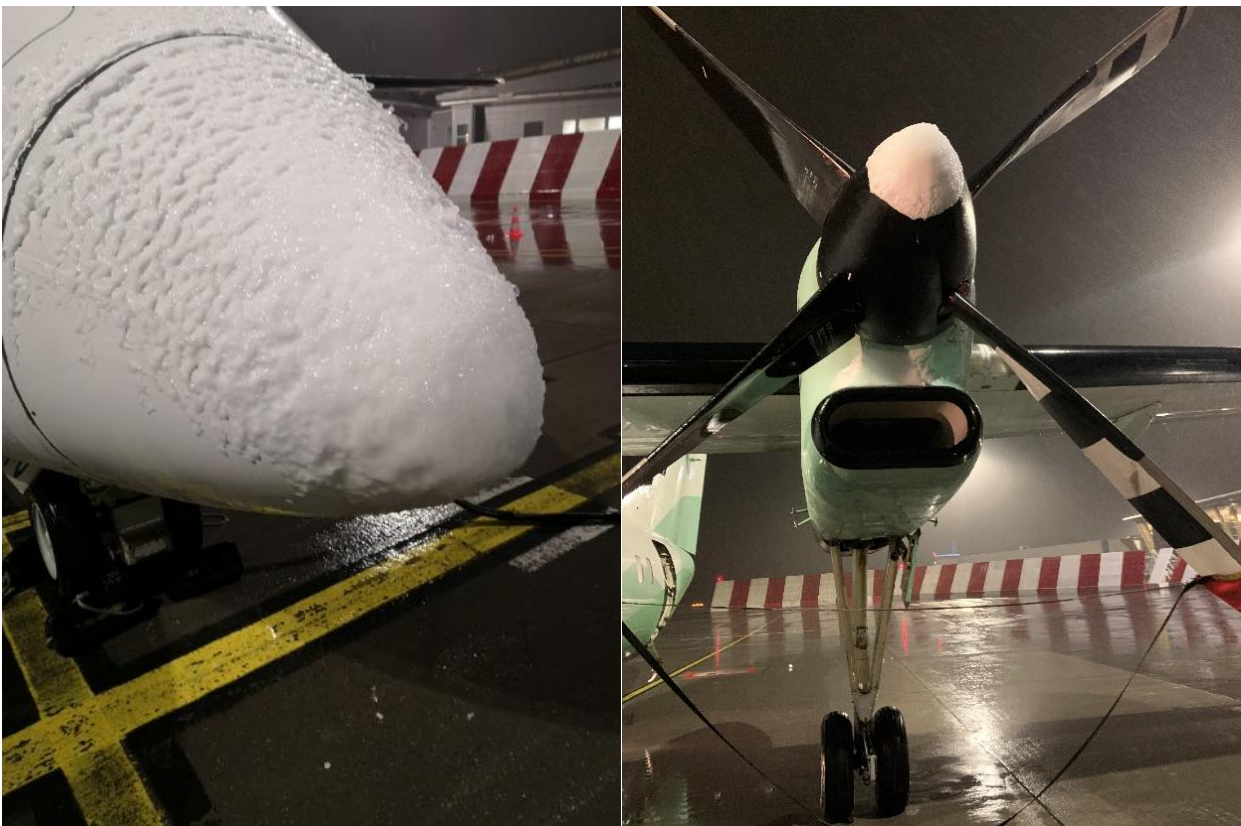
Figur 4: Gjenværende is på nese, spinner og området mellom luftinntak og spinner. Isen har blitt hengende til tross for at det var 8 °C og regn på flyplassen. Foto: Fartøysjef WF577

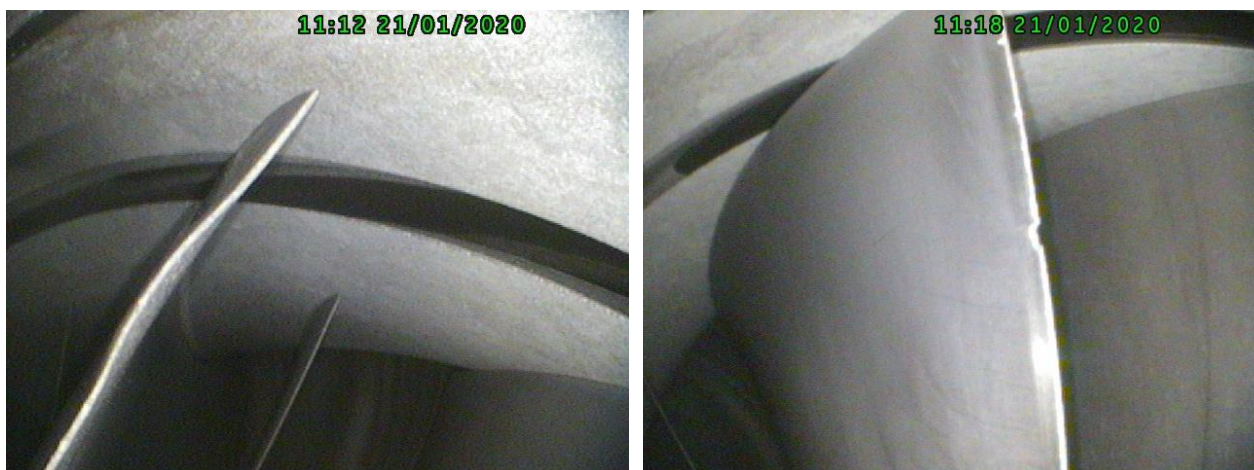
Etter landing i Bergen ble flyet tauet inn i hangar hvor det ble foretatt en teknisk inspeksjon av skrog og motor. Begge motorene ble inspisert med boroskop⁸. Det ble da avdekket skader på noen blader i førstetrinns lavtrykkskompressor på begge motorene, samt noe skade på blader i høytrykkskompressor på motor nummer 2. Skadene besto av et bøyd kompressorblad samt hakk i flere andre kompressorblader. Ingen andre skader ble funnet på flyet.

Figur 5: Bilder fra boroskop som viser skader på kompressorblader etter is som løsnet i motorinntaket og ble sugd inn i motoren. Foto: Widerøe

Etter landing den 20. januar 2020 ble flyet tauet inn i hangar på Flesland for tekniske undersøkelser av Widerøes personell. Begge motorene ble sjekket ved hjelp av boroskopinspeksjon. I tillegg ble drivstofftanker og filter undersøkt for å utelukke at det kunne være vann i drivstoffet. Motorene ble også undersøkt og det ble funnet skader på noen kompressorblader (se figur 5).

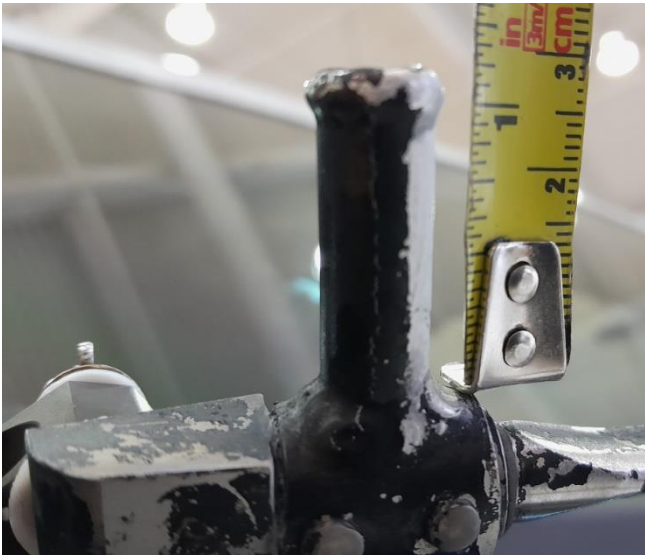
Figur 13: Spigot, tilsvarende den i figur 2. Foto: Widerøe
