RAPPORT

LUFTFART 2023/02

***Luffartsulykke 8 km vest-nordvest for
Larvik i Vestfold og Telemark 23.
november 2021 med Diamond DA 42 NG,
LN-PFM, operert av Pilot Flight Academy***

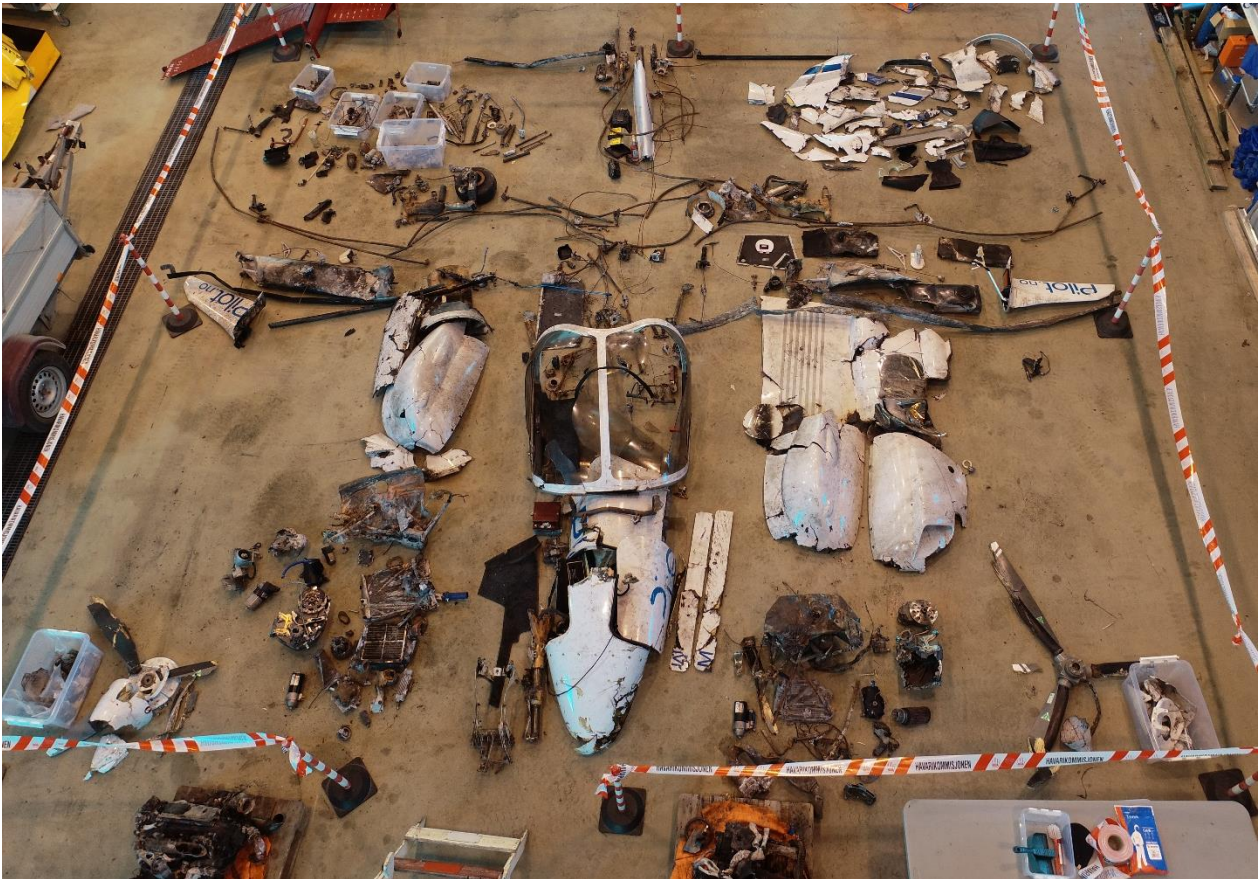
Figur 13: Delene fra flyet lagt ut i tilnærmet riktig innbyrdes posisjon sett forfra. Venstre vinge er til høyre på bildet. Motorene ligger på paller nederst i bildet. Foto: SHK

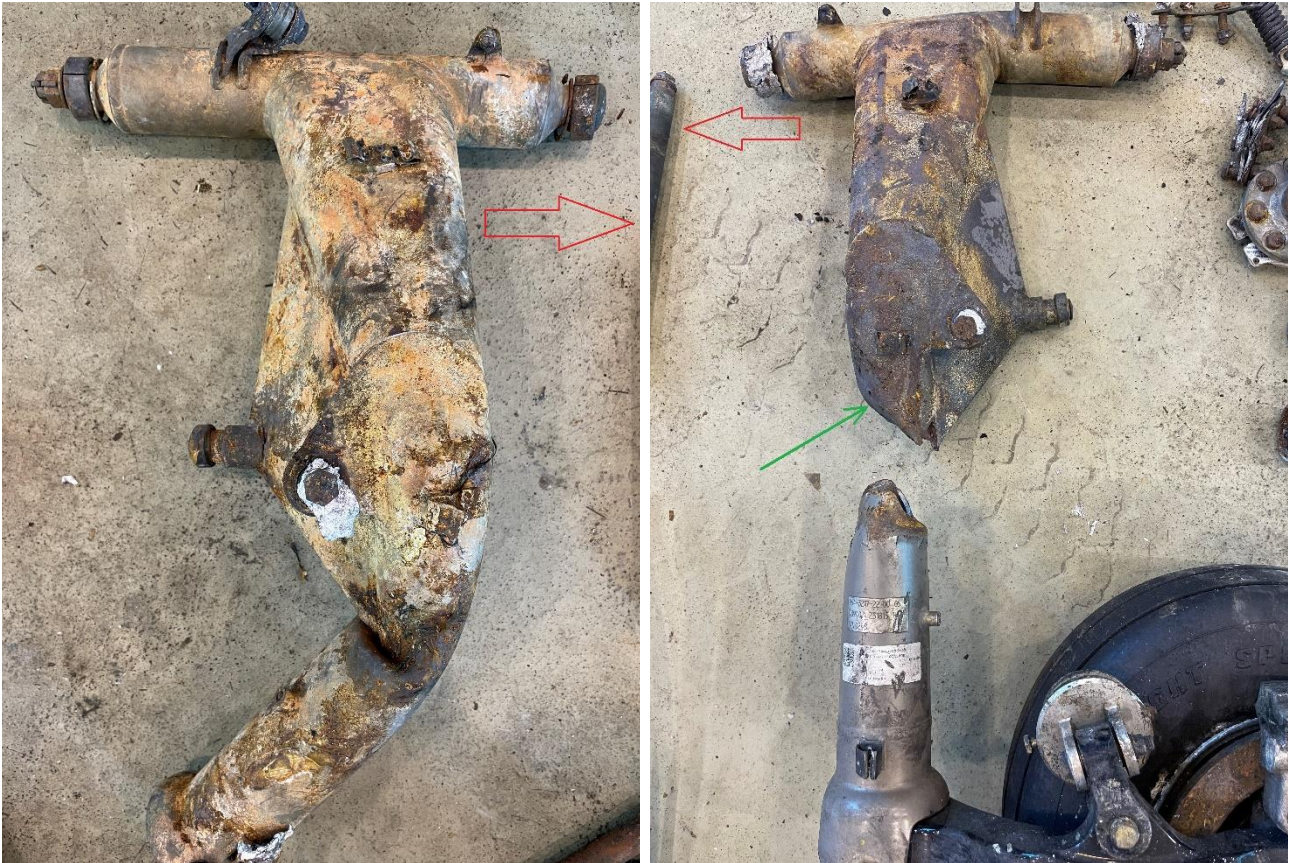
7. Understellet hadde flere skader og overbelastningsbrudd etter å ha vært slått bakover i utfelt posisjon (se figur 14).
8. Flapsaktuatoren hadde smeltet helt, men delene av stål ble funnet. Mekanismen ble kuttet opp. Det ble da konstatert at skruen sto mot endestoppen, dvs. at flapsen var helt nede (se figur 15).

Figur 14: Venstre understell til venstre og høyre understell til høyre. Røde piler viser flygeretningen. Begge understellene er slått bakover. Det høyre understellet er slått av og den øvre delen av leggen er i tillegg slått inn fra forsiden etter at bruddet oppsto (se grønn pil). Foto: SHK

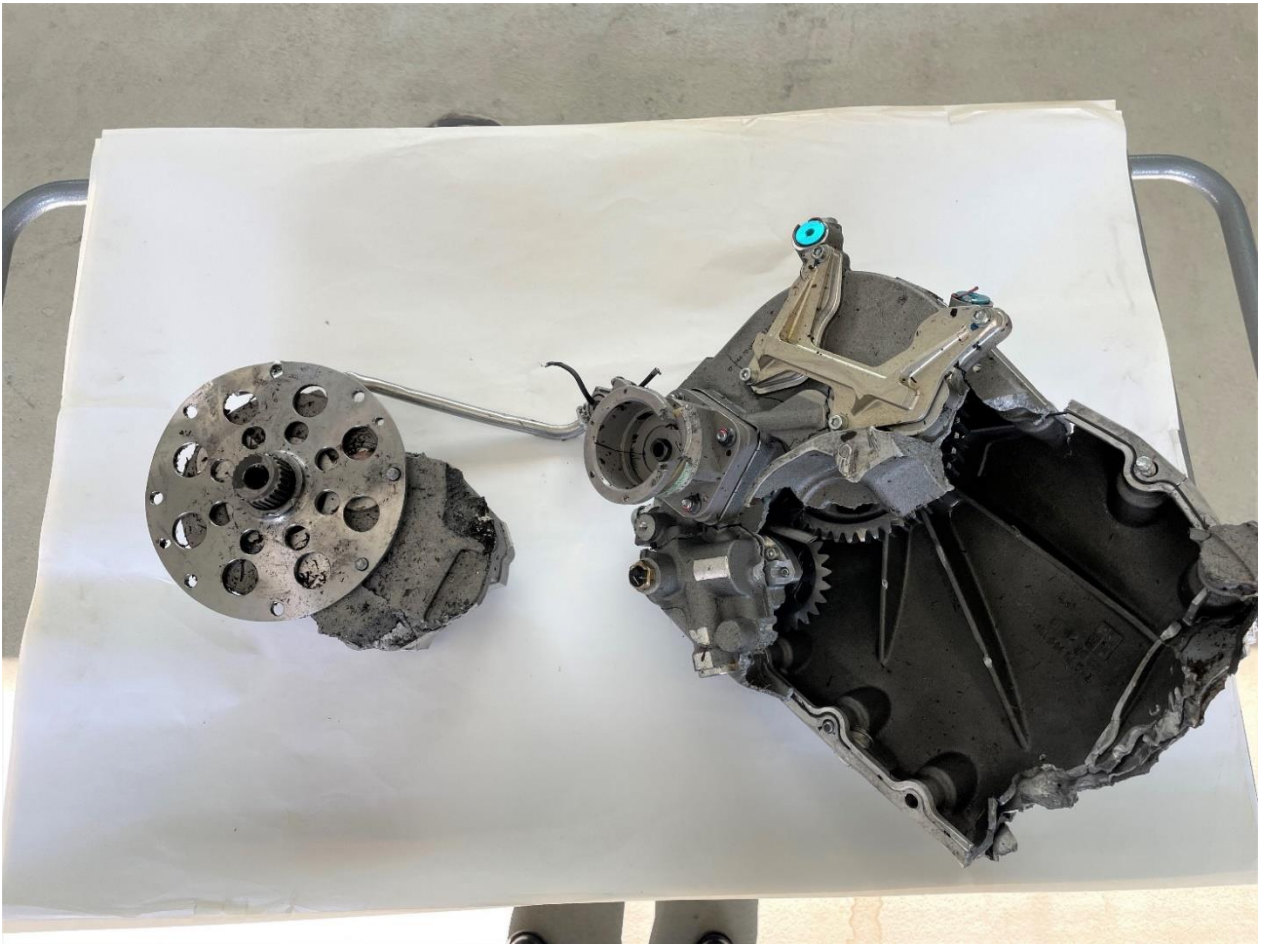
Begge motorene var sterkt skadet. Blant annet var reduksjonsgirboksene med tilhørende komponenter slått av. Reduksjonsgirboksen til den venstre motoren var delt i to (se figur 16). Det meste av reduksjonsgirboksene var fortsatt boltet fast til propellene. Motorene hadde vært utsatt for høy temperatur slik at ledninger og andre brennbare detaljer hadde smeltet eller brent opp (se figur 17).

Figur 16: Reduksjonsgirboksen fra venstre motor. Foto: SHK

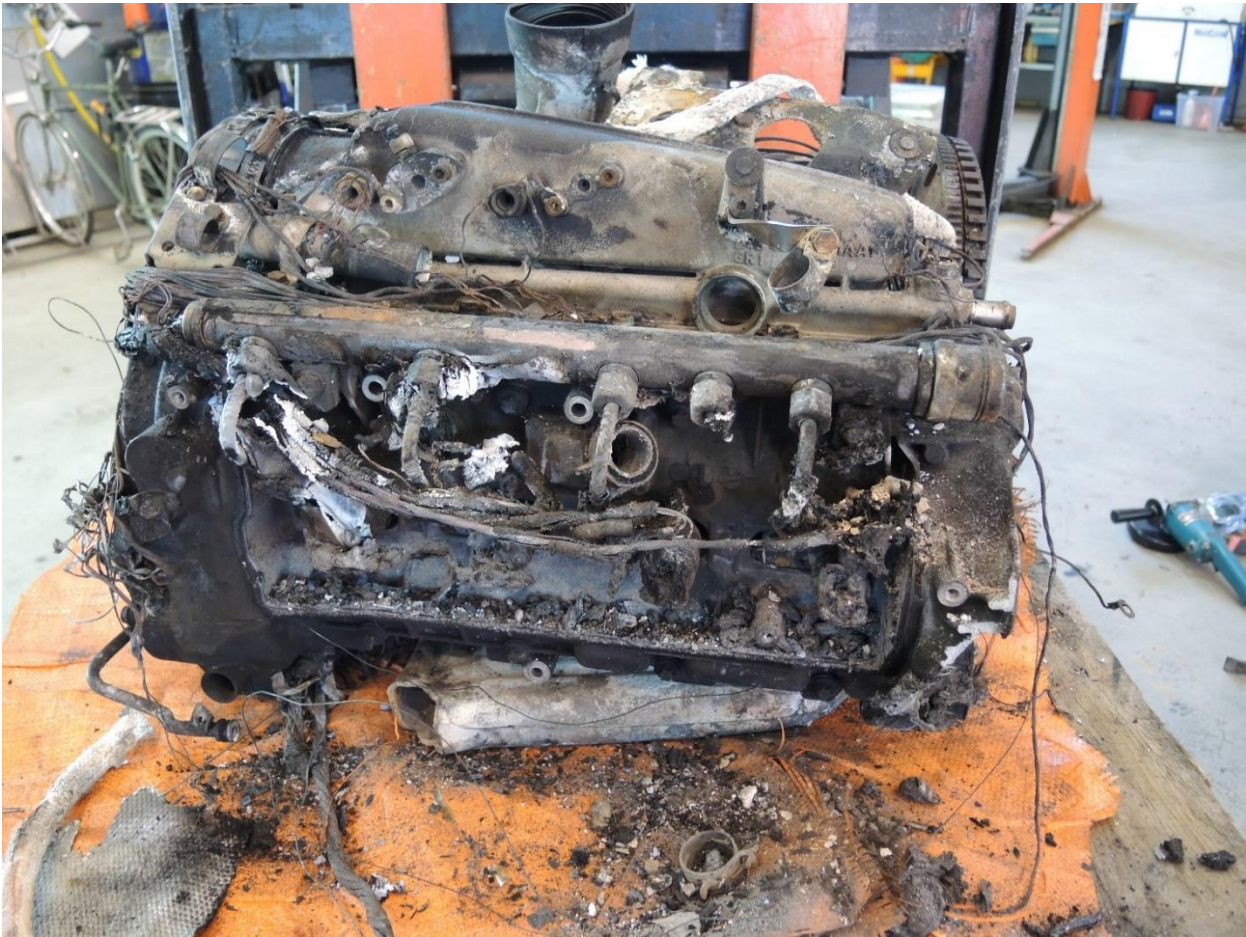
Figur 17: Venstre motor før demontering. Foto: SHK

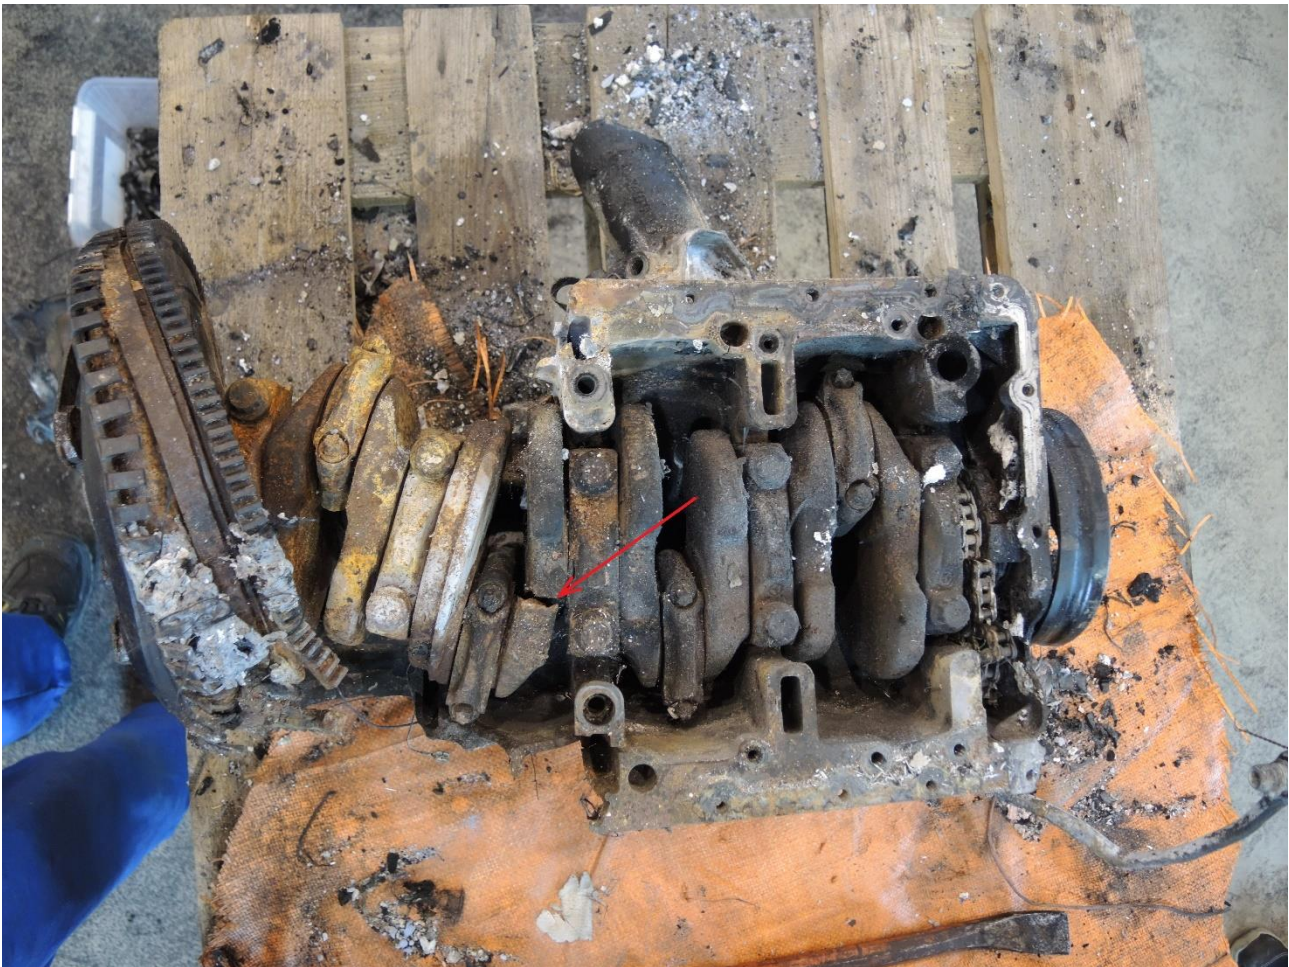
- Den fremre delen av veivhuset var knust (se figur 18).
- Det var ikke mulig å finne entydige spor fra at svinghjulet har rotert samtidig som det har vært i kontakt mot veivhuset.
- Samtlige skader i reduksjonsgirboksen er forenelige med at den traff bakken med stor kraft.

Figur 18: Skadene på venstre motor sett fra undersiden. Store deler av veivhuset er knust og mangler. Rød pil peker mot bruddet i veivakselen. Foto: SHK

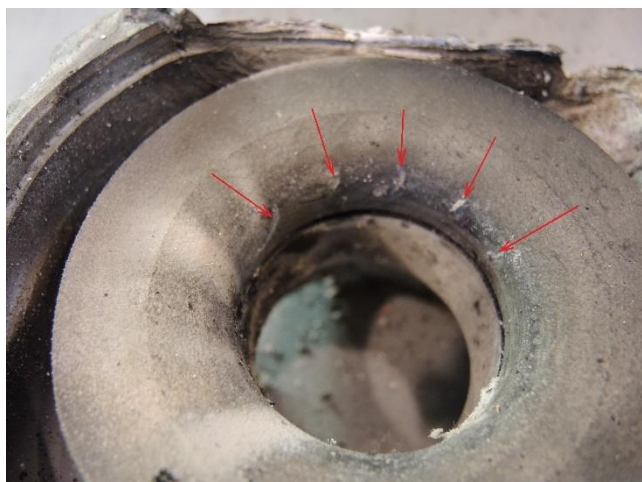
Figur 19: Kompressorhuset fra turboen til høyre motor. Pilene peker mot skader i huset etter kontakt med kompressor-rotoren. Foto: SHK

Havarikommisjonen mener at skadene i turboen i den høyre motoren indikerer at motoren leverte effekt da flyet traff bakken. Videre indikerer skadene på svinghjulet at det roterte da motoren traff bakken med stor kraft. Tilsvarende funn ble ikke gjort på den venstre motoren, men dette utelukker ikke at også den venstre motoren roterte og leverte effekt da flyet traff bakken.

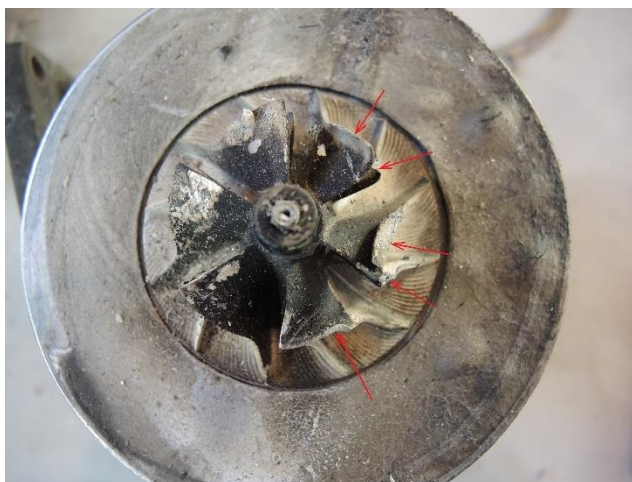
Figur 20: Kompressor-rotoren fra turboen til høyre motor. Pilene peker mot bøyde rotorblader. Foto: SHK

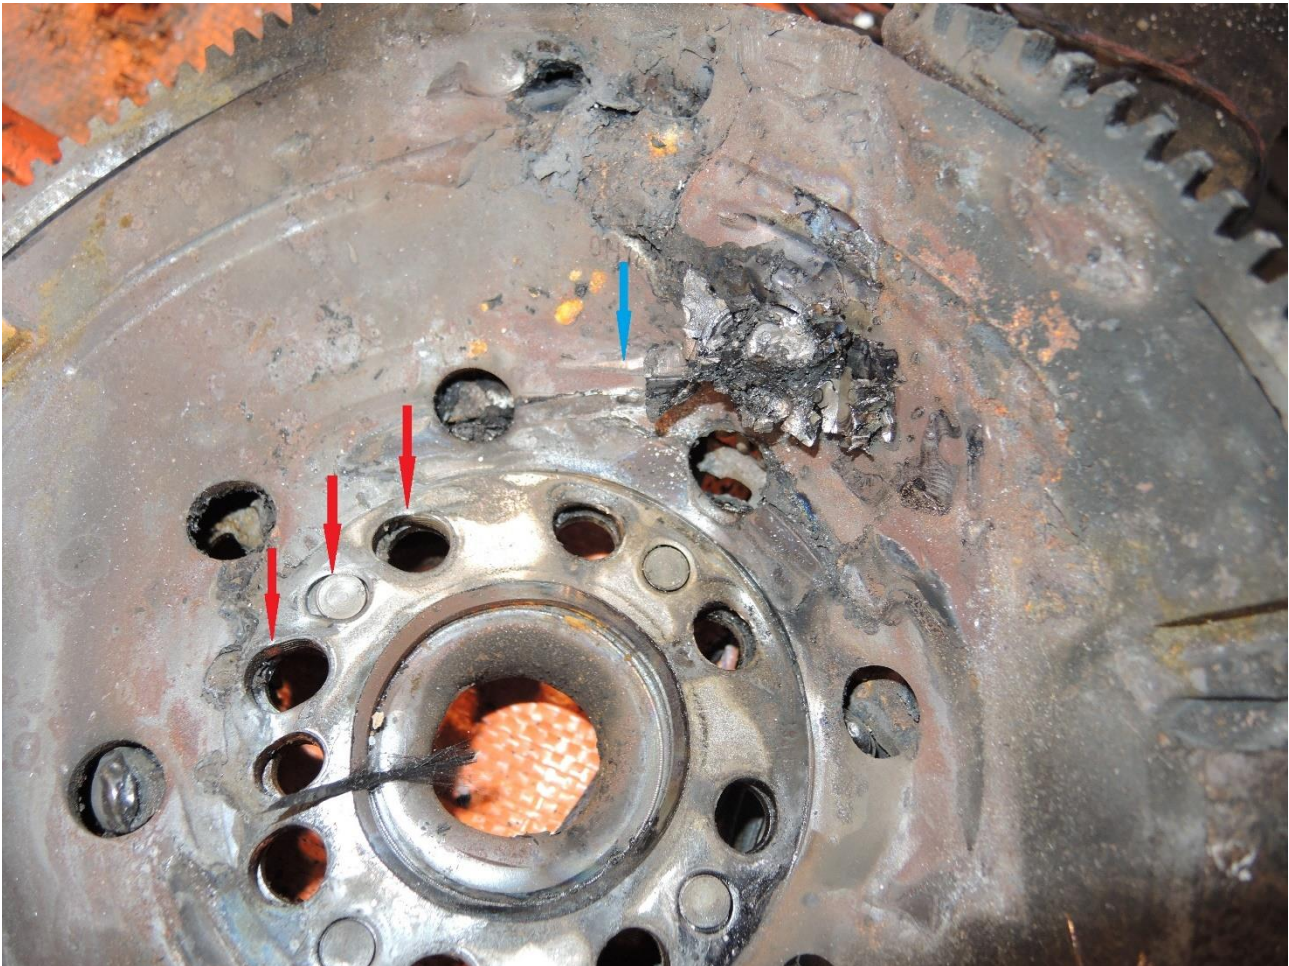
Figur 22: Baksiden av svinghjulet på høyre motor. En ripe er markert med blå pil. Flere ovale bolthull er markert med røde piler. Foto: SHK

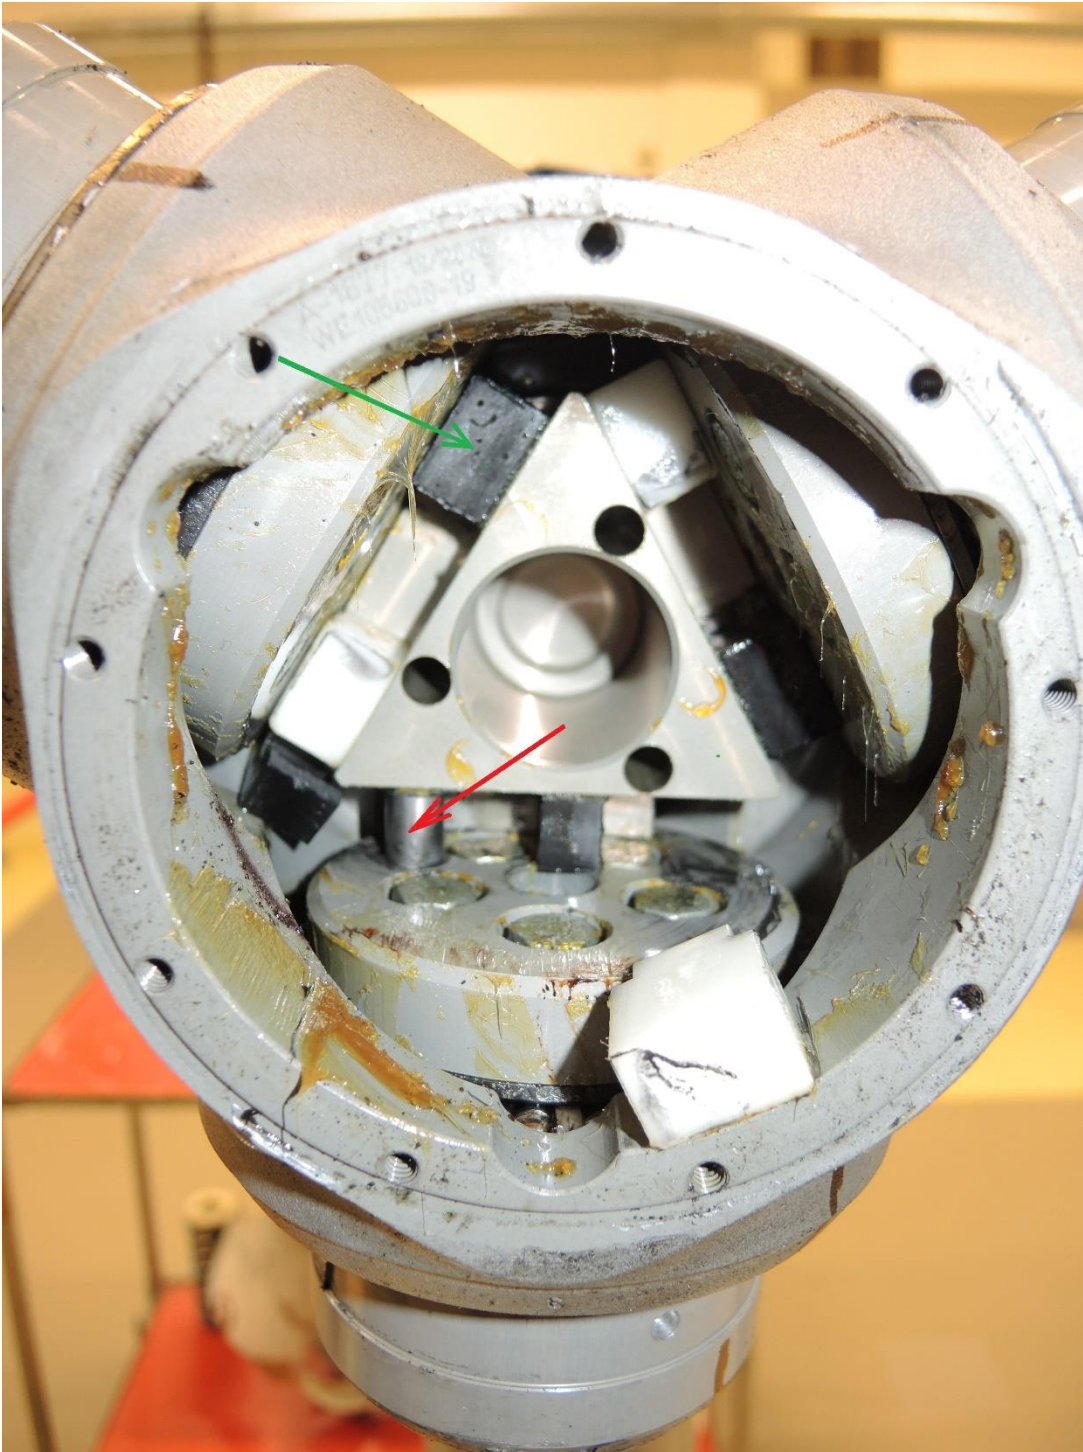
Figur 24: Høyre propell etter at stempelforlengelsen er tatt ut. Grønn pil peker mot den sorte plastklossen som sitter rundt styrepinnen til blad 1. Rød pil peker mot styrepinnen til blad 3. På dette bladet hadde plastklossen sprukket og ramlet av. De hvite klossene på bildet er endestopper for bladets bevegelse. Foto: SHK

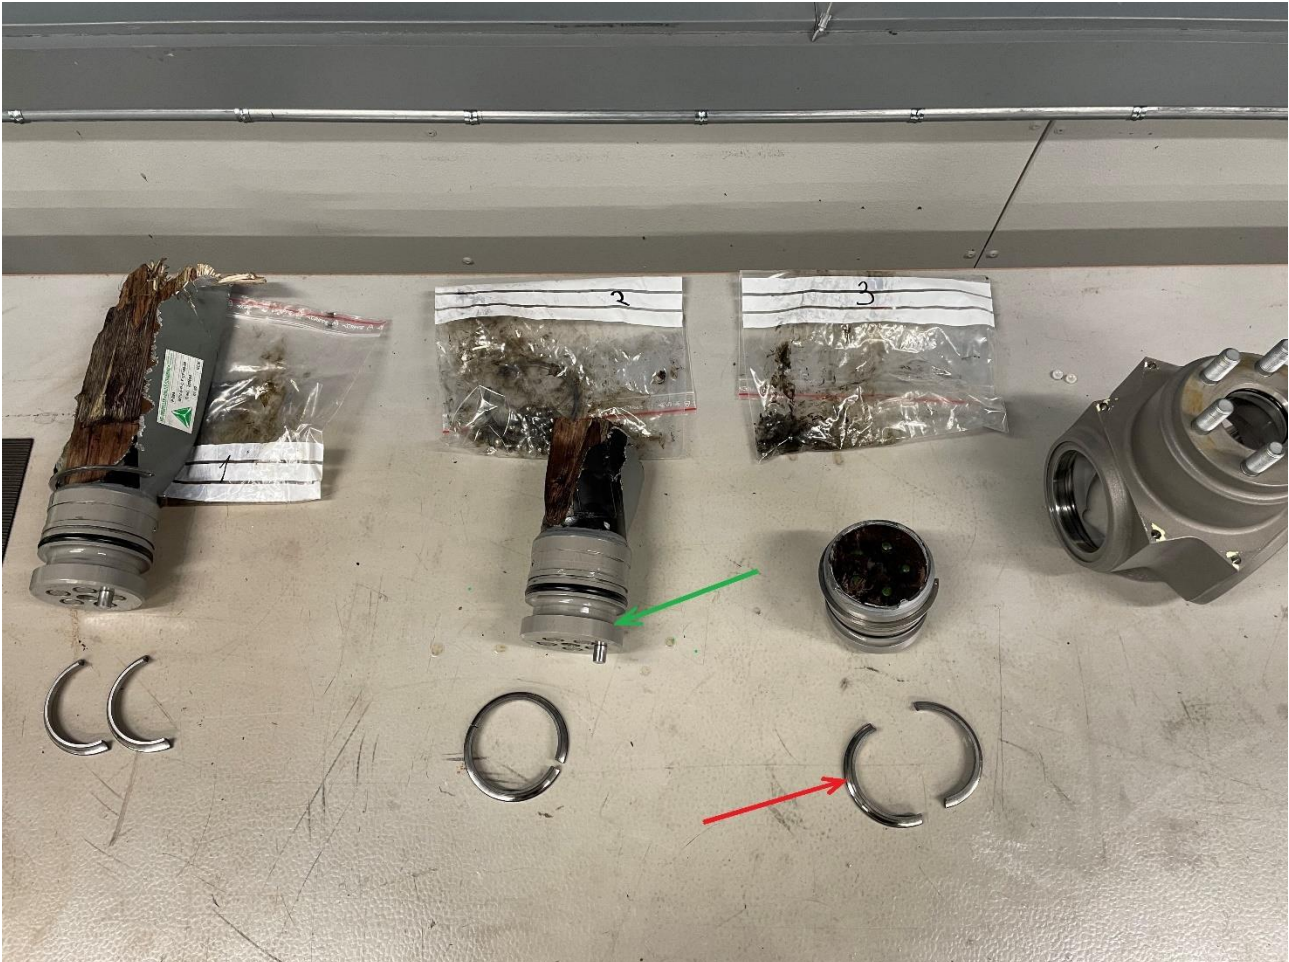
Under demontering av høyre propell hos Norrønafly Propeller & NDT ble det besluttet å merke posisjonen til lagerbanene som satt på bladrøttene (se figur 26). Etter at bladrøttene og lagerbanene til blad 1 og 2 var vasket og avfettet, ble de limt tilbake på plass.

Figur 26: De tre bladrøttene fra høyre propell (blad 1 til venstre) og propellnavet helt til høyre. Rød pil peker mot de to halve lagerbanene som satt på blad 3. Grønn pil peker mot stedet på bladrøttene hvor lagerbanene skal sitte. Foto SHK

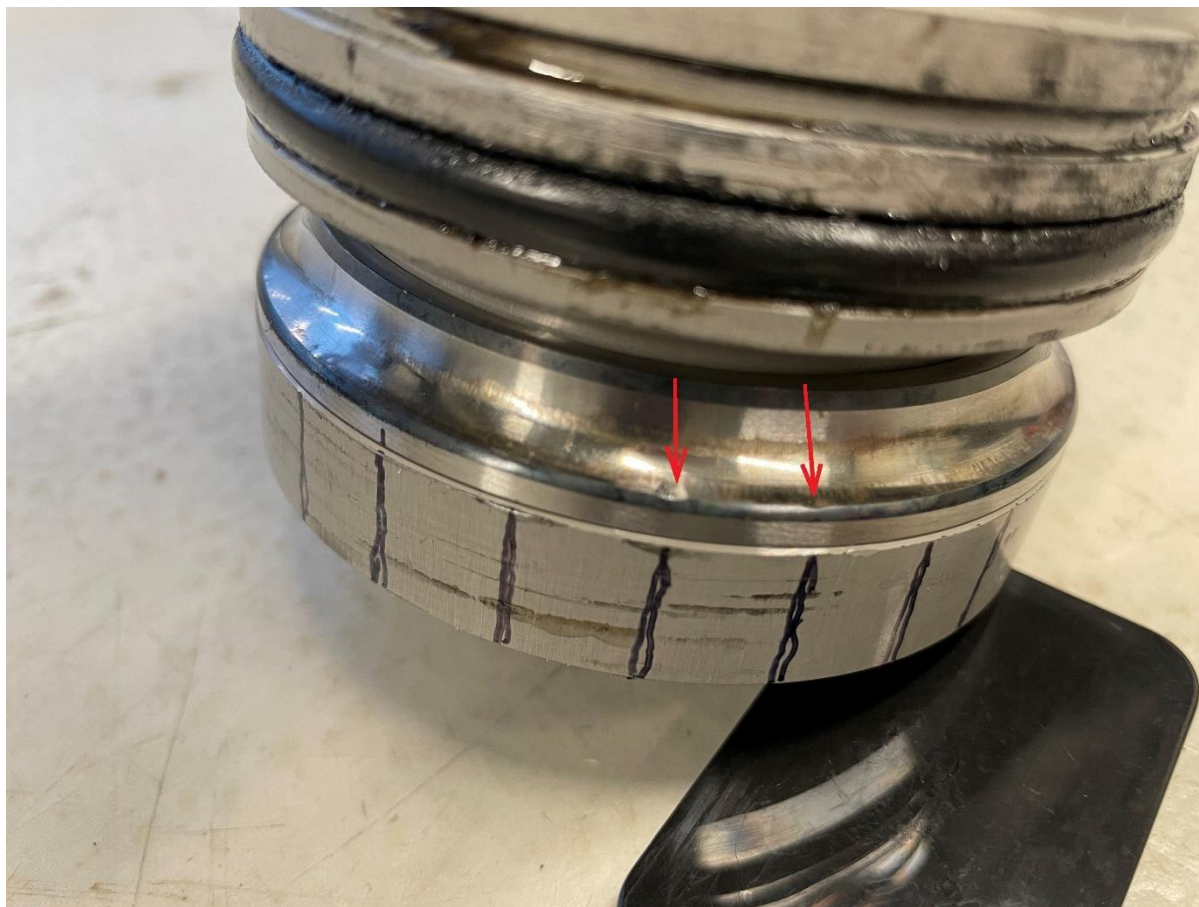
Ved hjelp av forstørrelsesglass og godt lys ble skader etter kulelagerkulene avmerket med sorte tusjstrekker. Dette ble gjort for skader avsatt både på lagerbanene i propellnavet og lagerbanene tilhørende bladrøttene (se figur 27). For å forenkle sammenligningen av skadene ble tydelige merker markert med tallet 3, og knapt synlige merker markert med tallet 1. Deretter ble bladrøttene satt tilbake i bladnavet slik at det ble best mulig samsvar mellom strekene og tallene som representerte skader (se figur 28). Etter at bladrøttene var satt i riktig posisjon ble avstanden mellom bladenes styrepinner og framkanten på propellnavet målt (se rød pil på figur 23 og figur 29). Målene var:

Figur 27: Bilde av bladroten til blad 1 etter at posisjonen på skadene er markert med sorte tusjstreker. To skader som kan sees på bildet er merket med rød pil. Foto: SHK

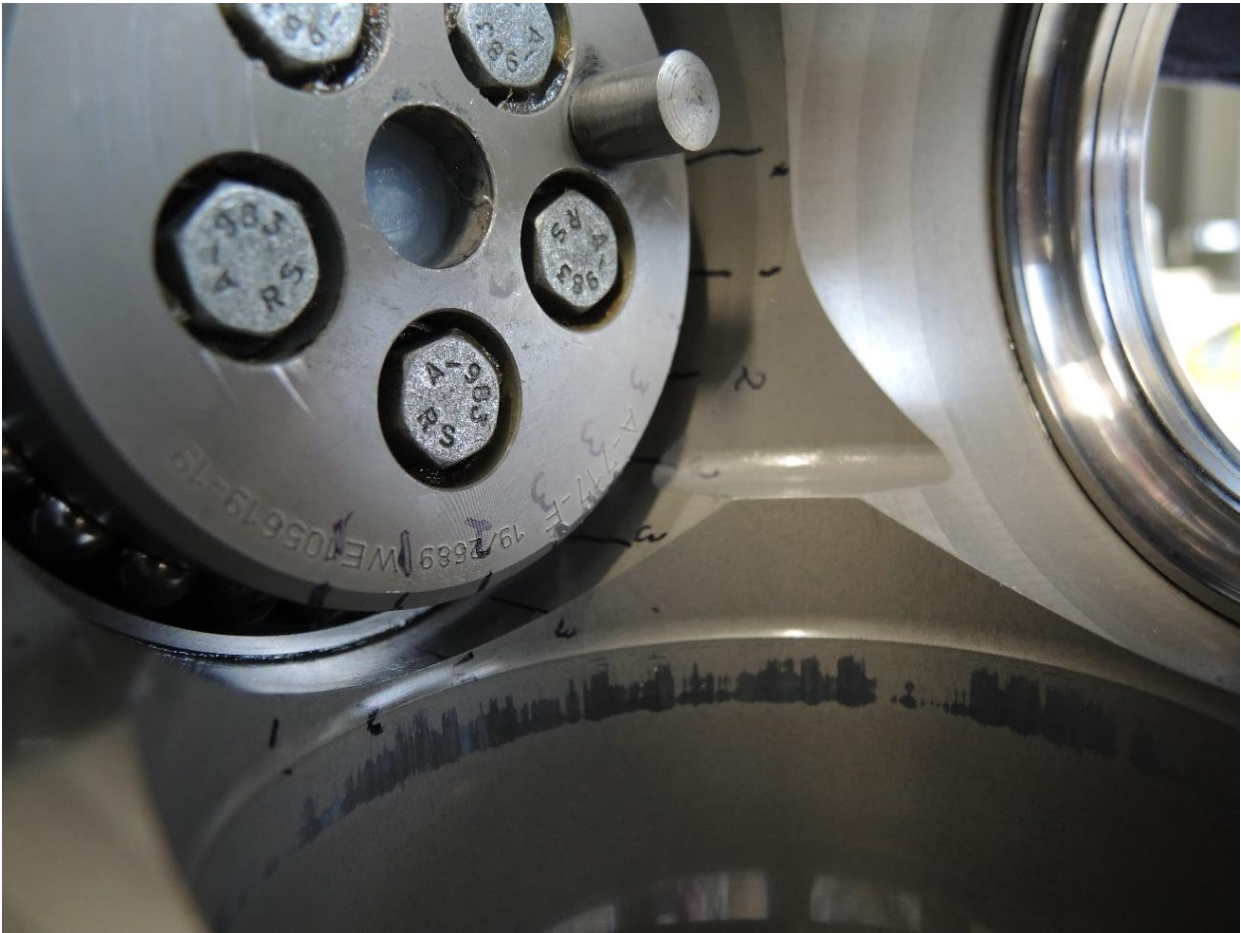
Figur 28: Blad 1 satt inn i propellnavet. Tallene som representerer skadeomfang, er synlig på både bladroten og propellnavet. Foto: SHK

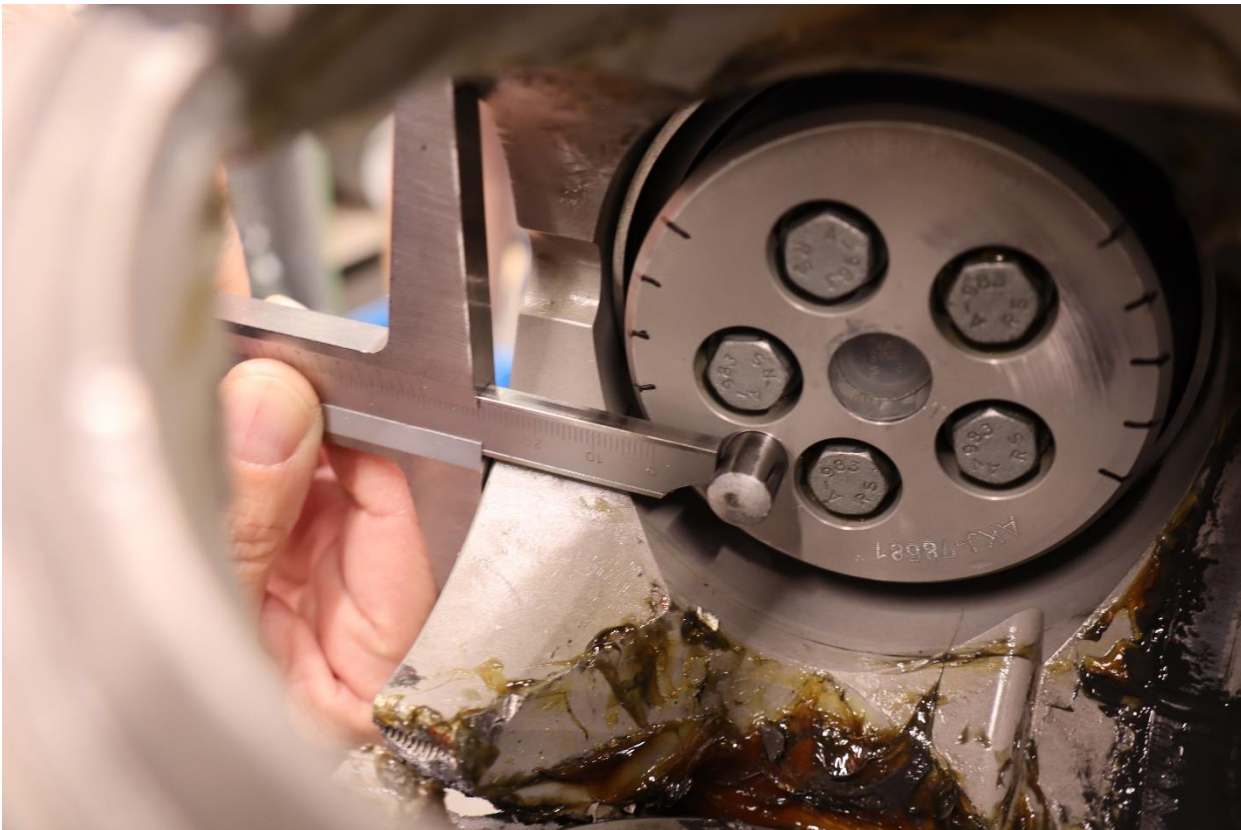
Ved hjelp av en uskadet propell og måleutstyr hos Norrnøafly Propeller & NDT ble disse målene avlest til henholdsvis 12,2° bladvinkel for blad 1 og 12,1° bladvinkel for blad 3.

Figur 29: Måling av avstand mellom bladenes styrepinner og framkanten på propellnavet. Foto: BFU/SHK
