# RAPPORT LUFTFART 2023/03

***Luftfartsulykke på Trondheim lufthavn,  
Værnes 4. desember 2022 med  
Lancair 235, LN-XIC***

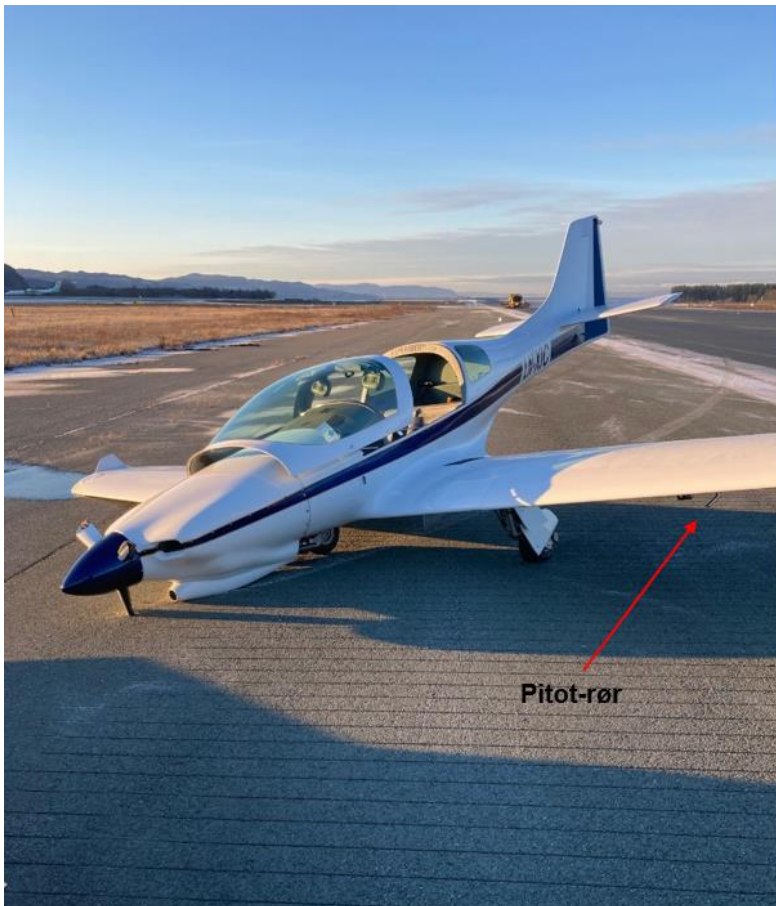
Etter at flyet kom til ro så han at det rant bensin ut av høyre vingetipp. Han løsnet setebeltene og kom seg uskadet ut av flyet. Han så da at nesehjulsleggen var brukket eller slått inn, og at høyre hovedhjulslegg hadde kommet opp gjennom vingen. Han observerte videre at de tre bladene på propellen var slått i stykker i møte med rullebanen, se figur 2.

Figur 2: LN-XIC på rullebaneskulderen ved avkjøring A6. På bildet kan man se pitot-røret montert under venstre ving. Neshjulsleggen og høyre hovedhjulslegg har kollapset. Alle tre propellbladene er slått av. Det er drivstofflekkasje fra høyre vingetank. Foto: Flygeren/SHK

Fartsindikatoren er avhengig av informasjon fra det pitot-statiske systemet.<sup>4</sup> Pitot-røret på LN-XIC var plassert under venstre vinge, se figur 2. Pitot-røret hadde ikke varmeelement for å fjerne eller forebygge isdannelse.

Årsaksforholdene knyttet til rullebaneutforkjøringen med LN-XIC var av både teknisk og operativ art. Undersøkelsen har vist at det var en lekkasje i det pitot-statiske systemet. Lekkasjen førte trolig til at fartsmåleren ikke viste riktig indikert flyhastighet, og flygeren oppdaget feilen ved fartsmåleren for sent.

Flygeren ble opptatt med å holde flyet rett på rullebane-midtlinjen og glemte trolig å utføre *Air speed alive* sjekken tidlig etter gasspådrag. Flyet akselererte nedover rullebanen og kom i luften, ca. 1–2 meter over bakken, før det kom ned igjen. Antakelig var nedslaget så kraftig at høyre hovedhjullegg kollapset.

Denne ulykken illustrerer hvor viktig det er å alltid gjennomføre *Air speed alive* sjekk tidlig i avgangsfasen. Havarikommisjonen mener at flygeren ville ha oppdaget feilen med fartsmåleren om dette hadde vært gjort. En avbrutt avgang på et tidligere tidspunkt hadde sannsynligvis forhindret at hendelsen eskalerte til å bli en luftfartsulykke.

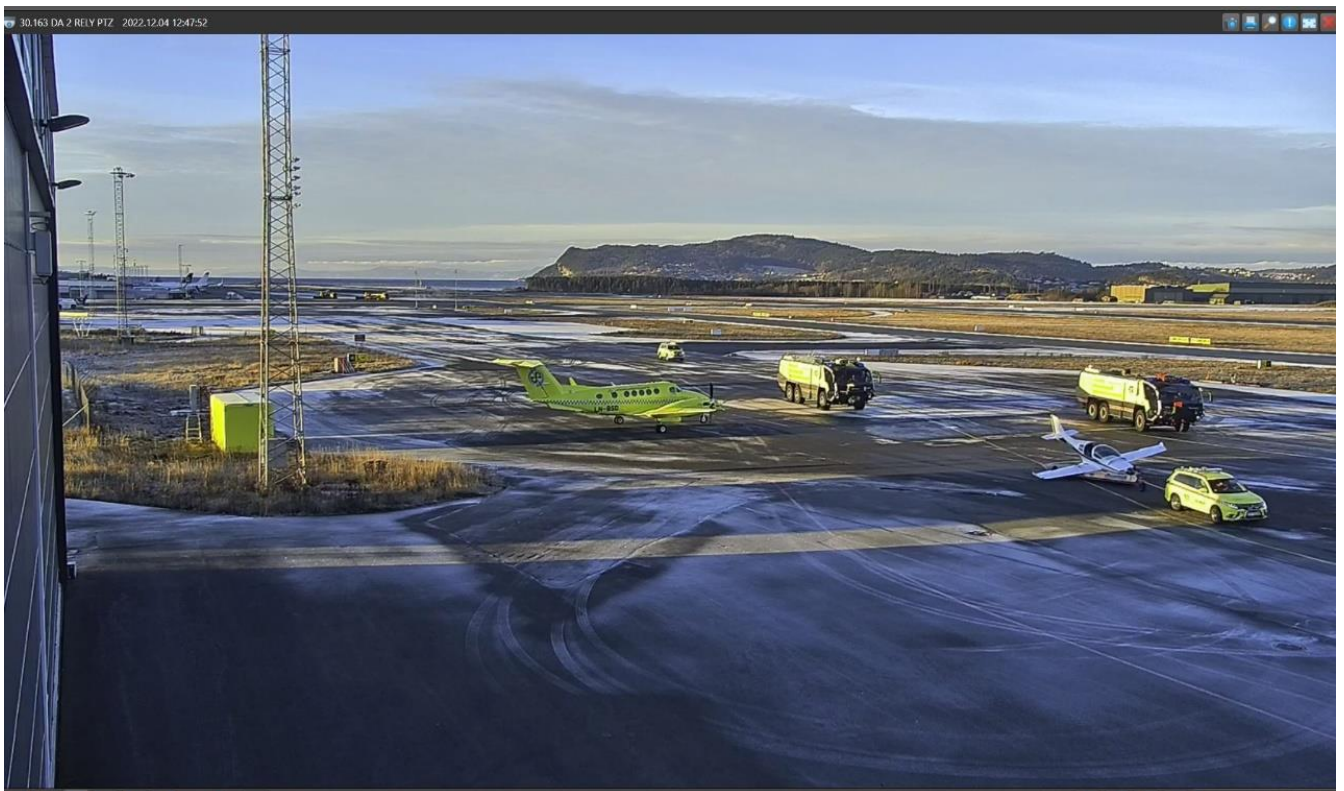
kunne åpne rullebanen igjen, og fikk et estimat på ca. 20 minutter. Flyet ble dratt over på henger og transportert tilbake til hangar, se figur 3. Rullebanen ble åpnet igjen 22 minutter etter at LN-XIC havarete.

Figur 3: KI 1247, LN-XIC transporteres til hangar. I bakkant ses taksebane Y og rullebanen som åpnes igjen. Kilde: Kameraavspilling fra Avinor driftsentralen, Værnes/SHK
