LUFTFART 2023/08

***Alvorlig luftfartshendelse under
innflygning til Stavanger lufthavn, Sola
25. september 2020 med Sikorsky S-92A,
LN-ONQ, operert av Bristow Norway AS***

Rapport om alvorlig luftfartshendelse

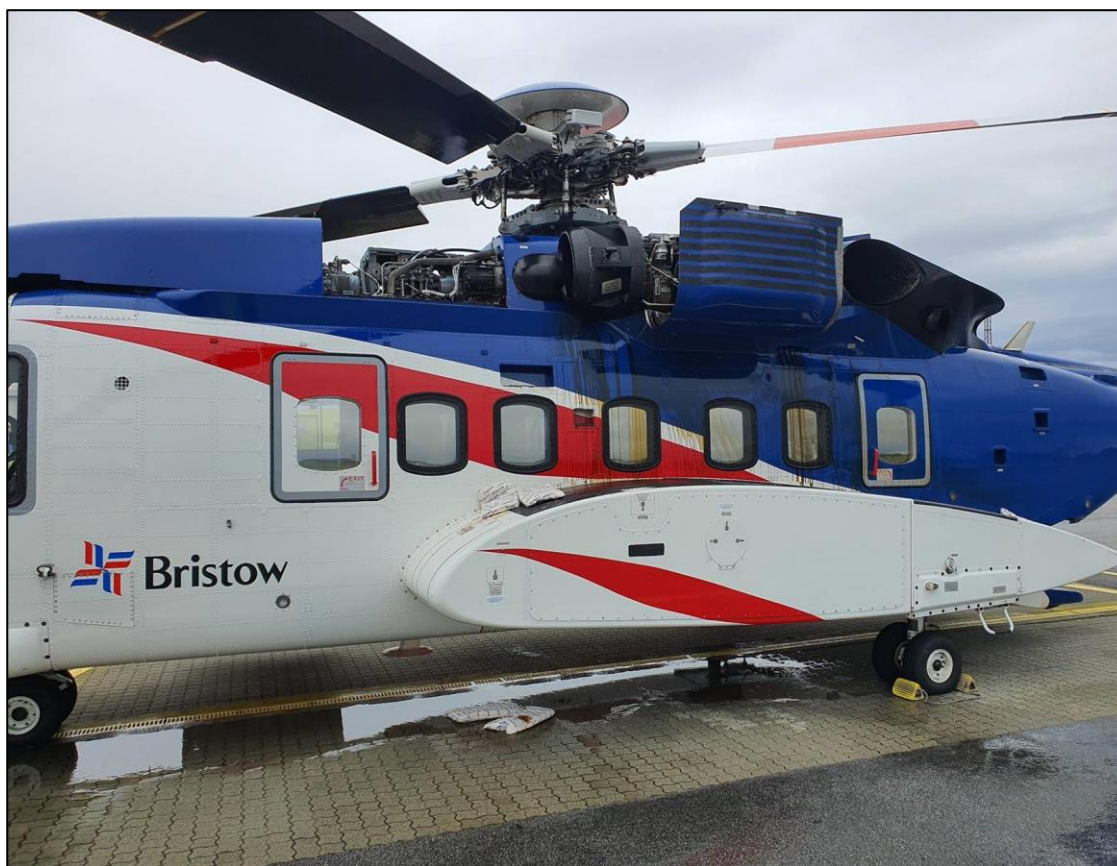
Etter at helikopteret hadde parkert, ble det observert at det rant olje fra området ved venstre motor og ned på utsiden av skroget langs kabinen, se figur 3. Dekslene i området ble åpnet og personell fra brann- og redningsavdelingen målte temperaturer opp mot 250 °C på utsiden av hovedgirboksens venstre *input module*. Det oppstod røykutvikling, men ingen brann. En sjekk av oljenivået på hovedgirboksen viste at det manglet ca. 4 liter.

Figur 3: LN-ONQ kort tid etter landingen. Synlig oljesøl på skrogets venstre side og dekslene er åpnet rundt venstre motor og hovedgirboksen. Foto: Bristow Norway/SHK

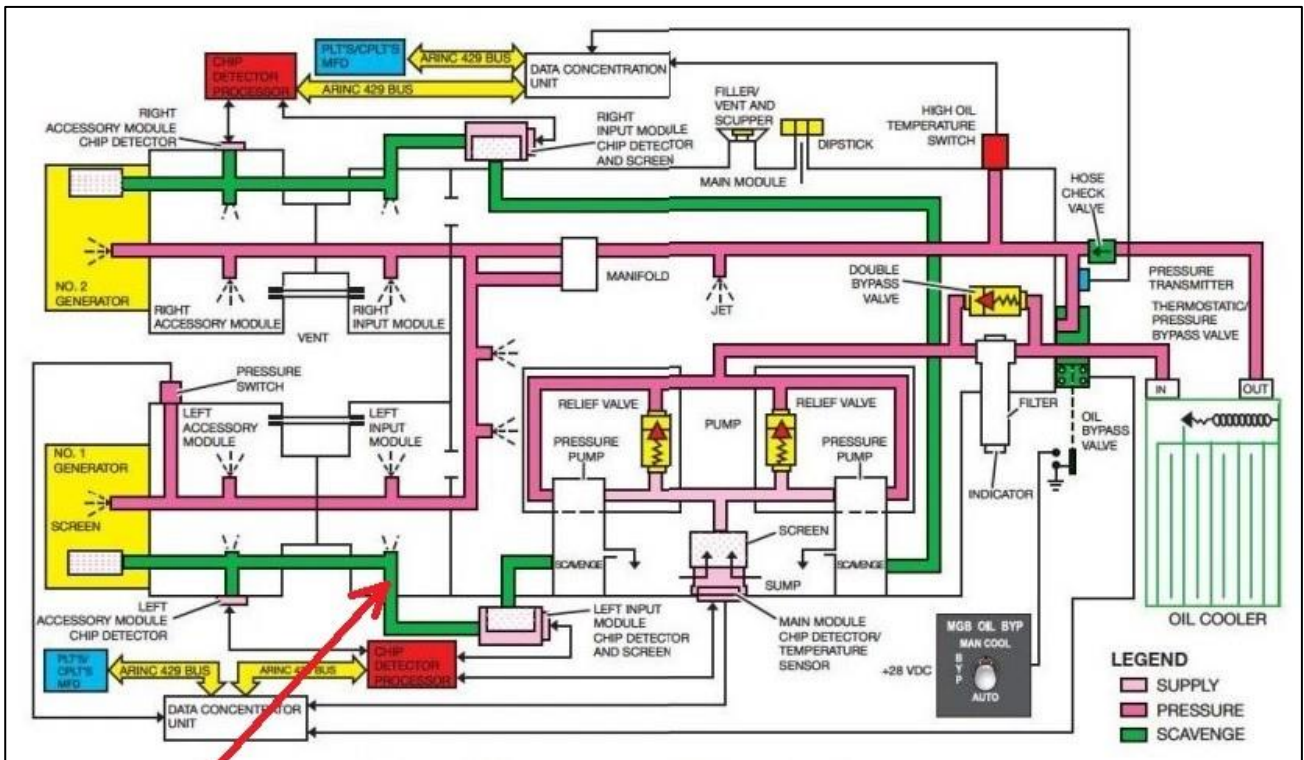
Figur 7: Oljesystemet i hovedgirboksen. Stedet hvor skiven ble sittende fast er vist med rød pil. Kilde: Sikorsky Aircraft Corporation/SHK

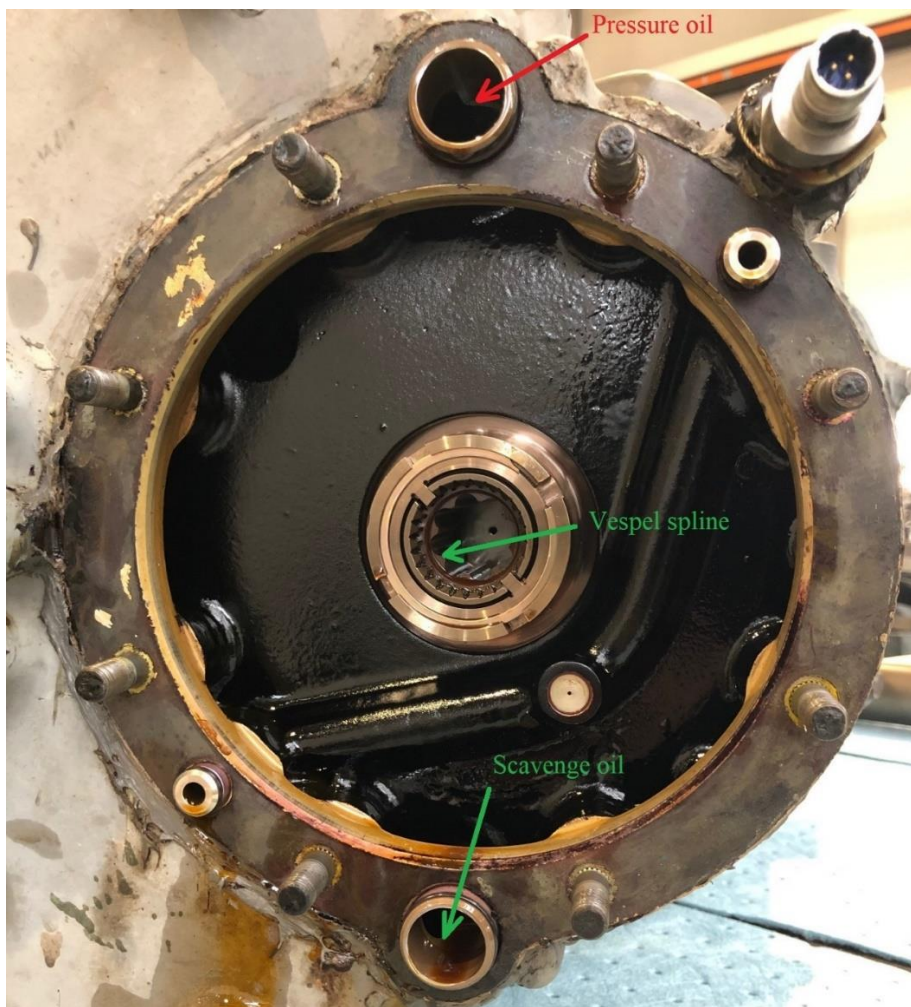
Figur 9: Flensen på *accessory module* hvor generatoren var montert. Rundt flensen sees de åtte pinneboltene som holder generatoren. Generatoren er festet med tilhørende skive og mutter på hver av pinneboltene. Foto: SHK

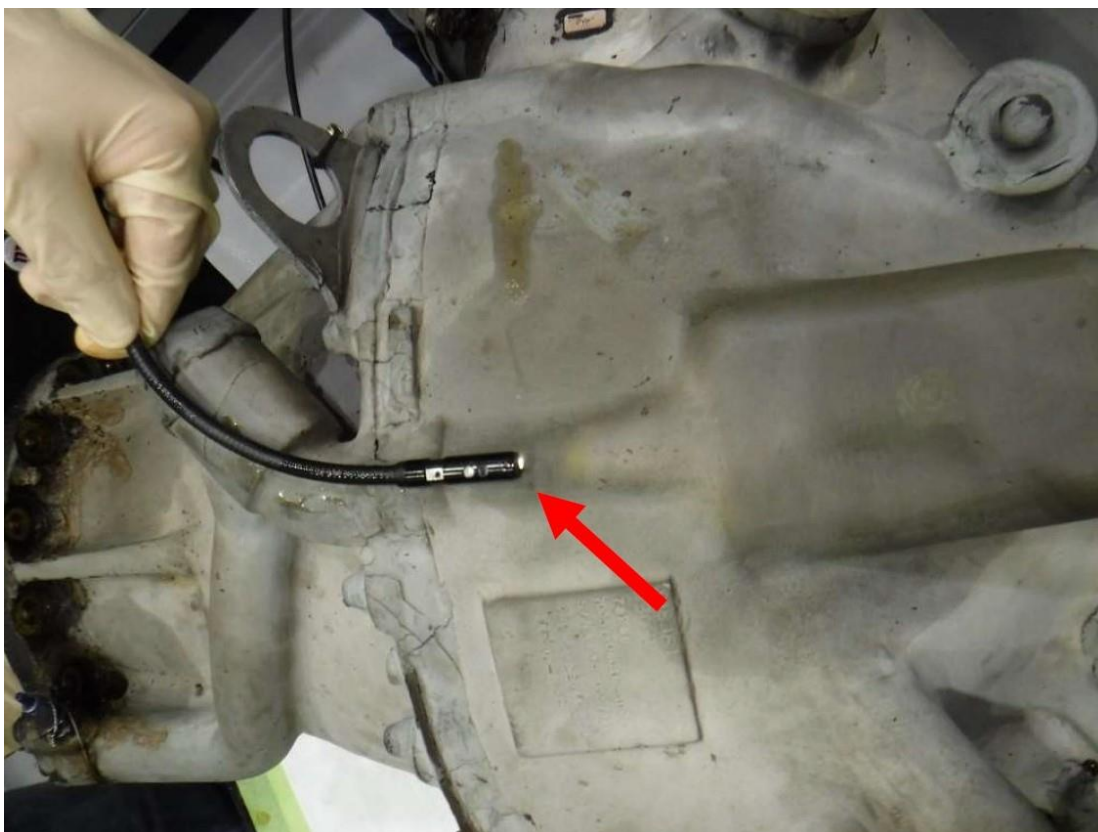
Figur 12: Venstre *input module* sett fra undersiden. Innfestingen til *main gearbox module* er til venstre på bildet. Enden på boroskopet (det fleksible inspeksjonsutstyret) er lagt over oljekanalene som ble fulgt inn til skiven. Rød pil angir hvor skiven ble funnet. Foto: NTSB/SHK

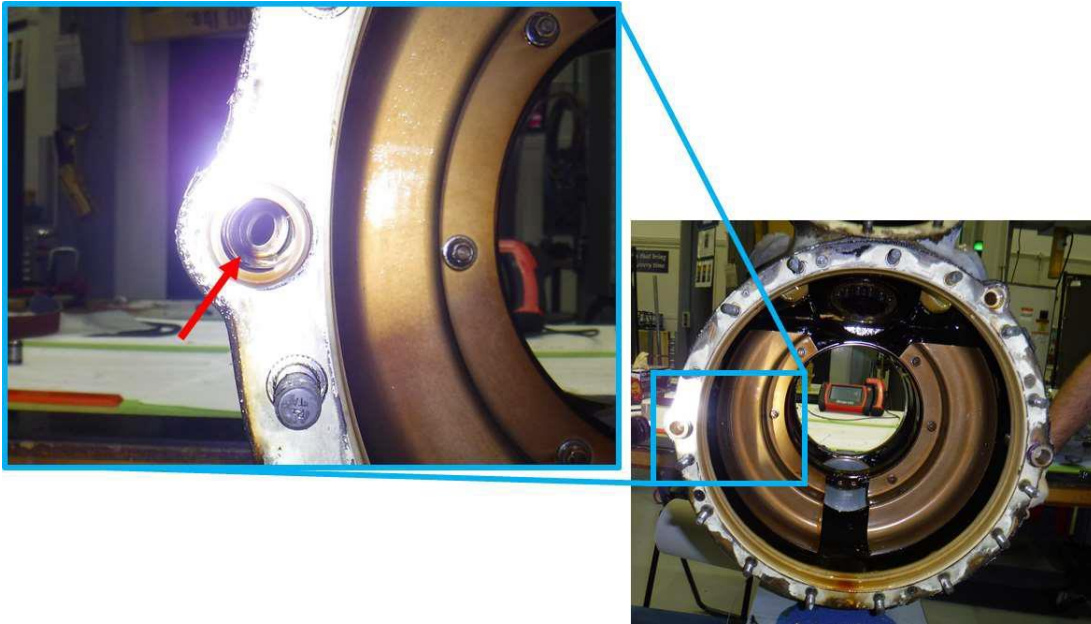
Figur 13: Skiven slik den ble funnet i returoljeakanalen etter demontering av input module. Enheten er fotografert liggende på siden. Montert i helikopteret er oljeakanalens posisjon nederst på enheten.
Foto: NTSB/SHK

Varmeutviklingen og oljelekkasjen i hovedgirboksen oppstod fordi en metallskive hadde kommet inn i en returolje kanal i venstre *input module* og kilt seg fast. Dette medførte at olje kanalen ble vesentlig innsnevret. Havarikommisjonen mener det er sannsynlig at skiven har kommet inn i forbindelse med vedlikehold og via åpningene som avdekkes når generatoren tas av flensen på *accessory module*. Havarikommisjonen har ikke vært i stand til å tidfeste når skiven kom inn i girboksen. Siste vedlikehold der skiven kan ha kommet inn var 487:35 flytimer før hendelsen. Havarikommisjonen anser dermed at skiven minst har vært så lenge i hovedgirboksen. Undersøkelsen har vist at Bristow kan bli bedre til å ha oversikt over forbruksmateriell.

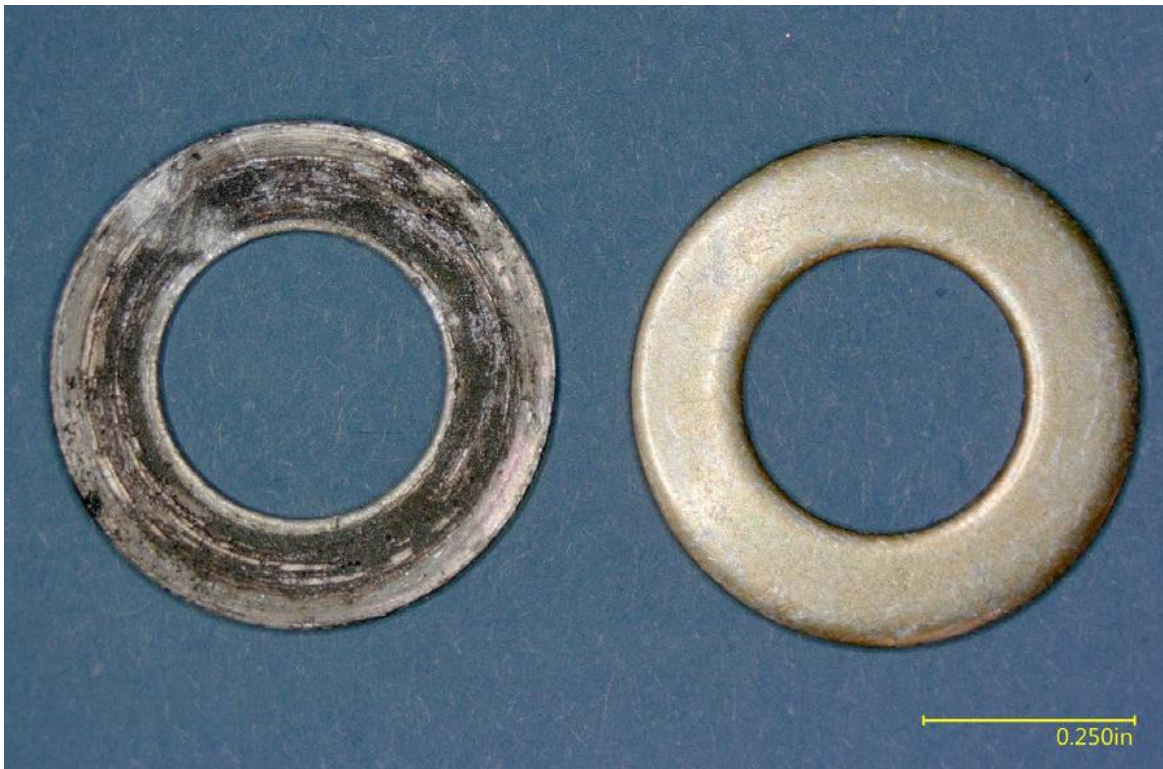
Basert på mål og kjennskap til skiver benyttet på girboksen, ble skiven antatt å være av typen MS20002-6. Skiven som ble funnet i hovedgirboksen ble sammenlignet med et referanseeksemplar (se figur 14 og figur 15). En undersøkelse med *X-ray fluorescence spectroscopic (XRF) alloy analyzer* viste at begge skivene i det vesentlige inneholdt jern (Fe) med en overflate av kadmium (Cd). Referanseskiven hadde en større andel jern, noe som kunne tyde på at noe av overflatebelegget på skiven som ble funnet i returoljeakanalen var slitt bort. Sirkulære spor og manglende kadmium indikerte at skiven tidligere hadde vært montert.

Figur 14: Skiven som ble funnet i hovedgirboksen til venstre og referanseskiven til høyre. Foto: NTSB/SHK

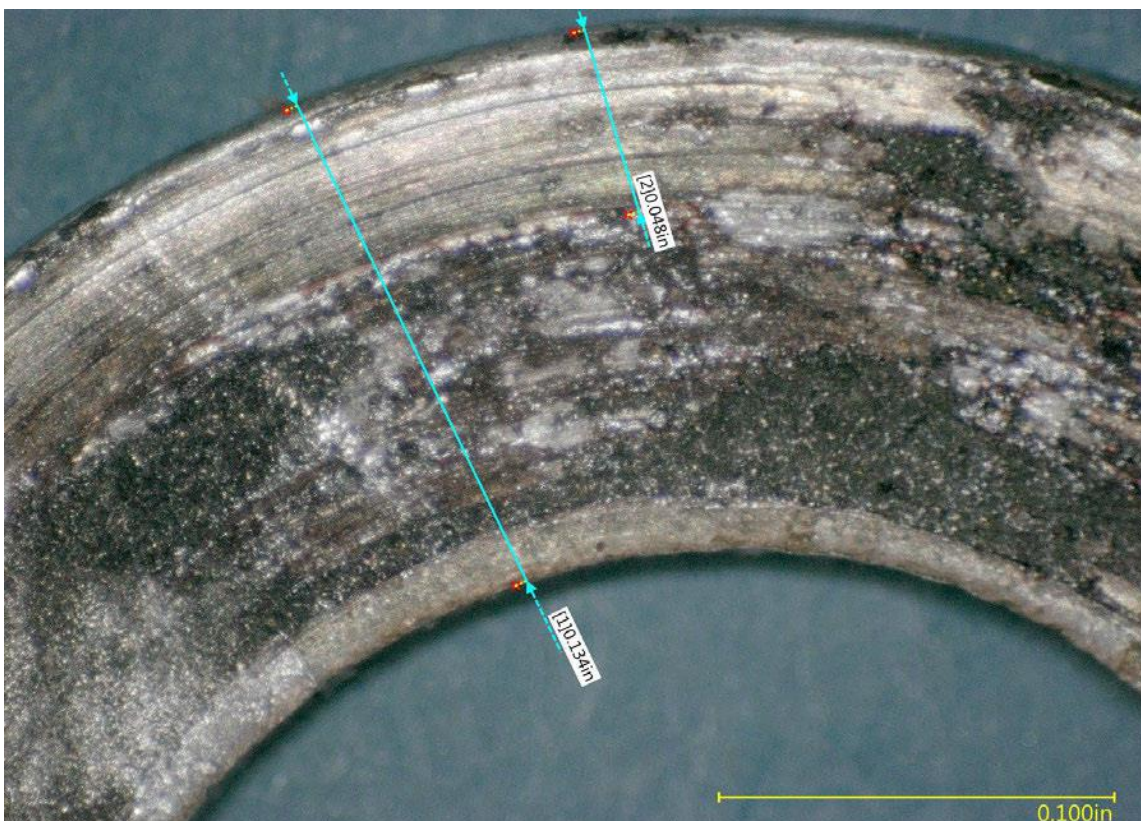
Figur 15: Detaljfoto av skiven funnet i hovedgirboksen. Sirkulære spor og manglende kadmium indikerer at skiven tidligere har vært montert. Foto: NTSB/SHK

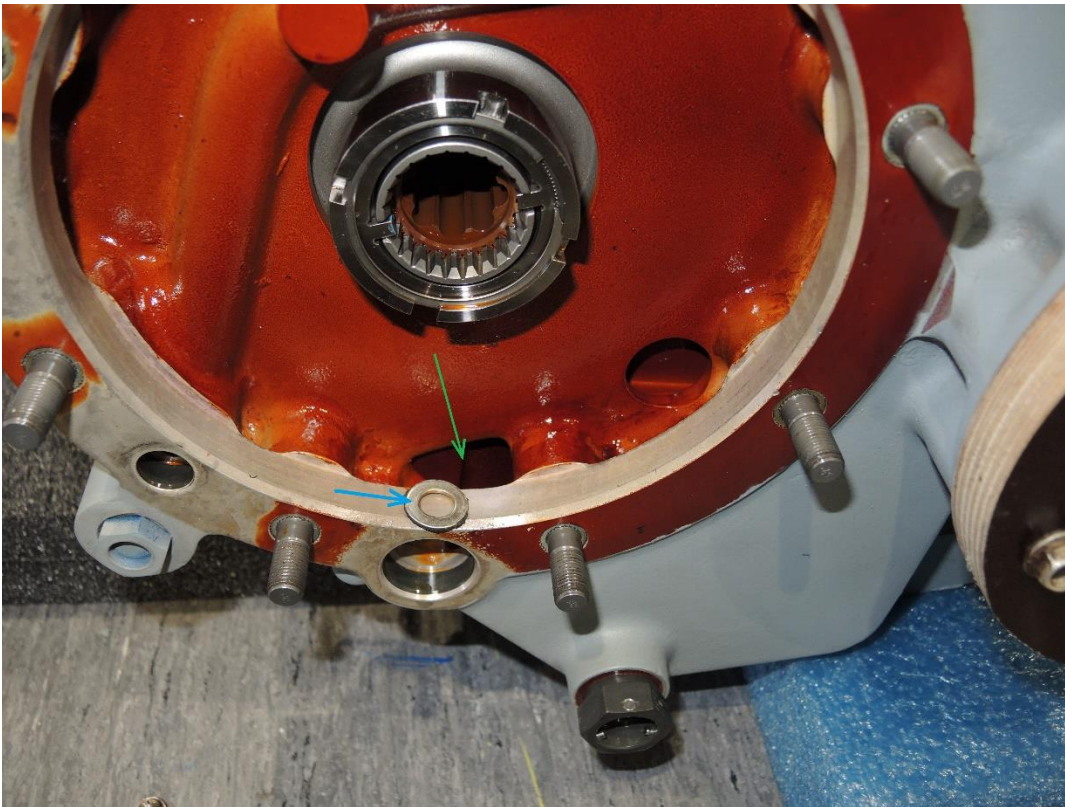
En helikoptergirboks er en sikkerhetskritisk komponent, og enhver mulighet for at forurensning kan komme inn i girboksen må tas på det største alvor. Et helikopter gir generelt små marginer for avvik. Ryddighet på arbeidsplassen og full oversikt over verktøy og deler blir derfor særdeles viktig. Havarikommisjonen mener at Bristow Norway kan gjøre forbedringer på dette området og oppfordrer andre helikopteroperatører til å gjøre en vurdering av sine rutiner. Denne rapporten kan være et nyttig hjelpemiddel i dette arbeidet. Havarikommisjonen fremmer en sikkerhetstilråding til Luftfartstilsynet i sammenheng med dette.

Figur 16: Flensen på accessory module. Blå pil peker på en skive av typen MS20002-6 og grønn pil peker mot en åpning hvor skiven kan falle inn i accessory module. Foto: SHK

vedlikeholdsorganisasjonen, samt etablering av instruksjoner for konsekvent praksis for å dekke utsatte områder under vedlikehold i tillegg til opplæring og trening av personell.
