RAPPORT LUFTFART 2023/09

***Luftfartsulykke i Verdal i Trøndelag
1. november 2022 med Airbus Helicopters
AS 350 B3, LN-OBP operert av Midtnorsk
Helikopterservice AS***

Rapport om luftfartsulykke

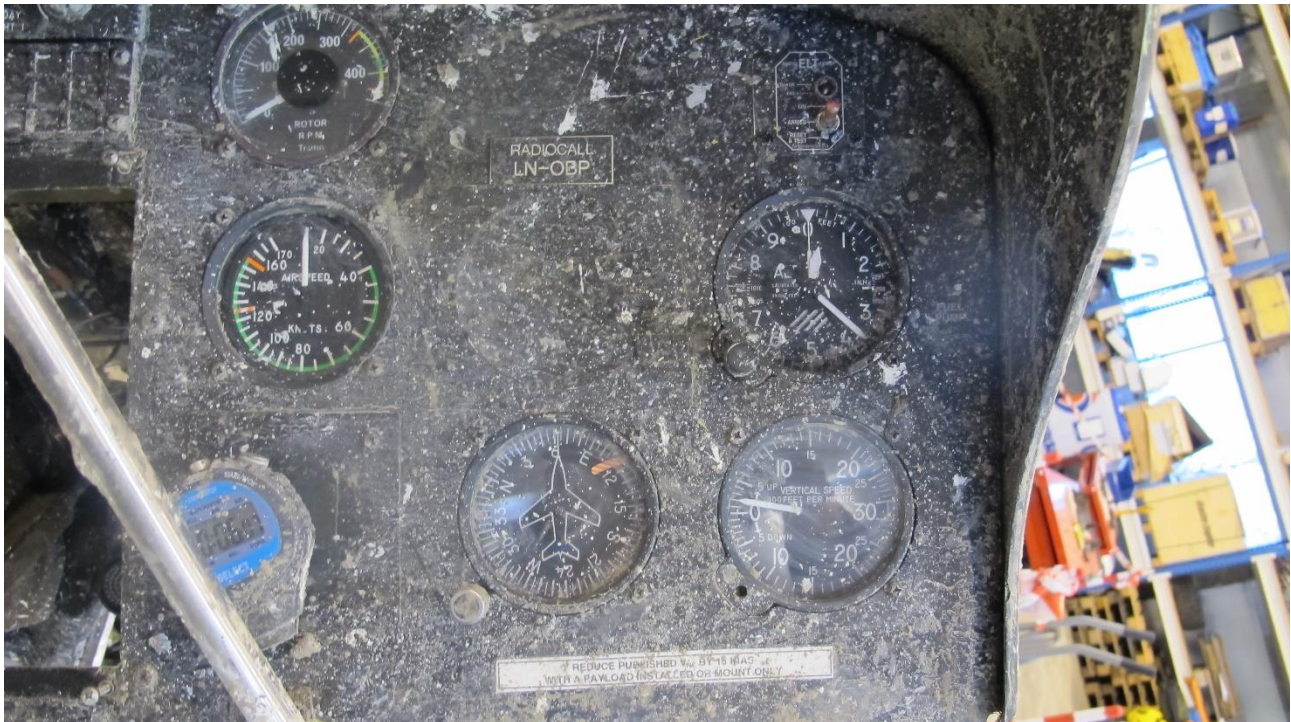
- Den kunstige horisonten (Attitude indicator – AI) var fjernet fra helikopteret uten at denne modifikasjonen var dokumentert. Dette betyr at helikopterets luftdyktighet formelt sett ikke var ivarettatt. Det er et operativt krav at helikopteret skal ha AI, hvis operasjonen gjennomføres i sikt under 1 500 m. Havarikommisjonen mener at mangel på kunstig horisont ikke har medvirket til hendelsesforløp eller utfall av ulykken og dette er følgelig ikke analysert videre.

Figur 8: Den kunstige horisonten skulle vært montert under skiltet «radiocall LN-OBP». Hullet etter instrumentet var dekket med elektrikkerteip. Foto: SHK

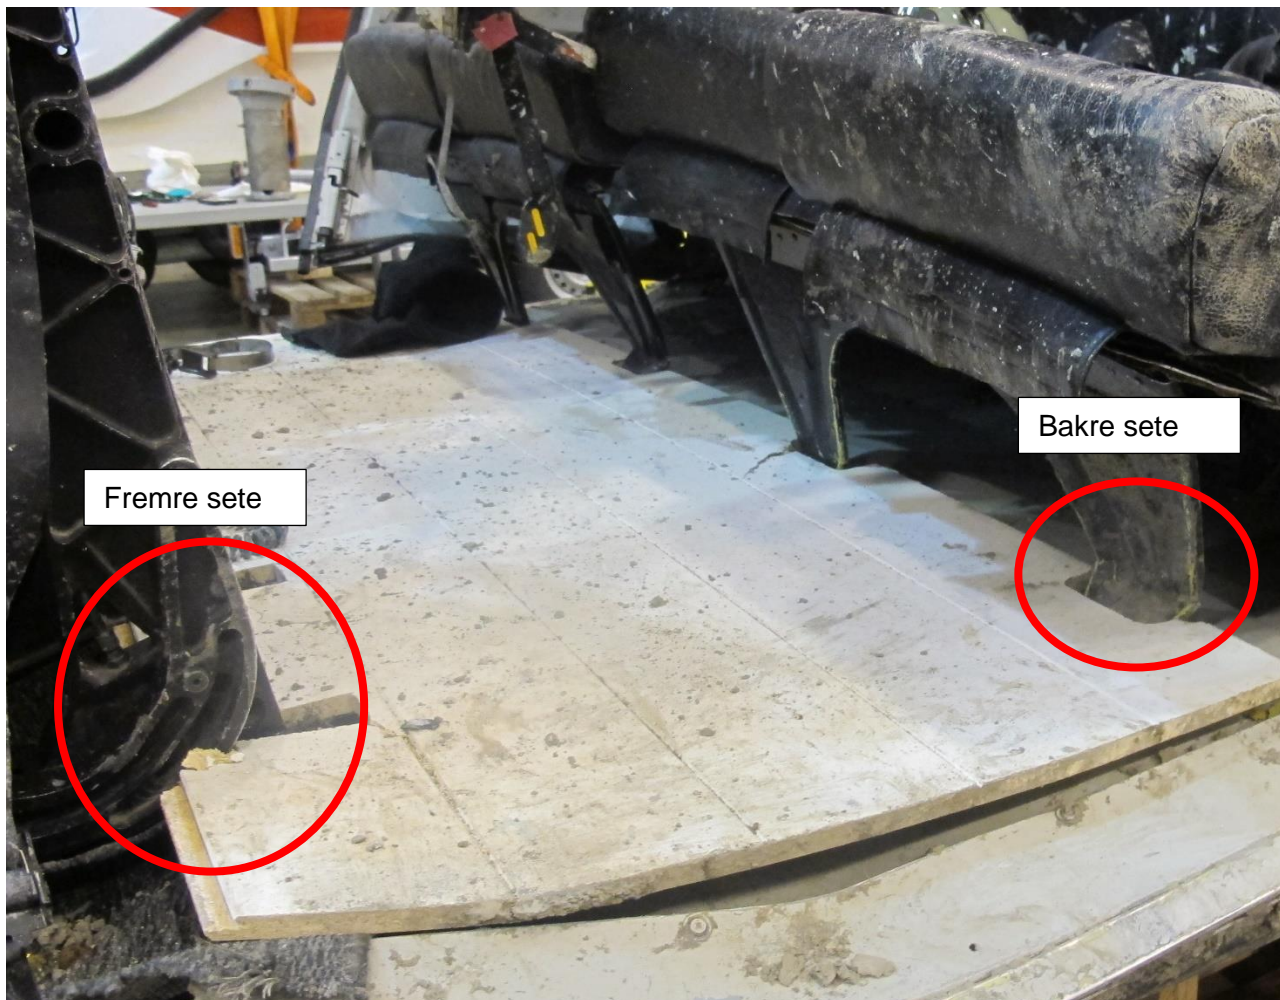
Figur 9: Trefiberplaten på gulvet i kabinen bak. Denne har kommet i konflikt med de energiabsorberende mekanismene til de fremre setene og strukturen til de bakre setene, markert med røde ringe. Etter ulykken var det ikke lenger mulig å få ut platen uten å ødelegge den. Foto: Airbus Helicopters / SHK

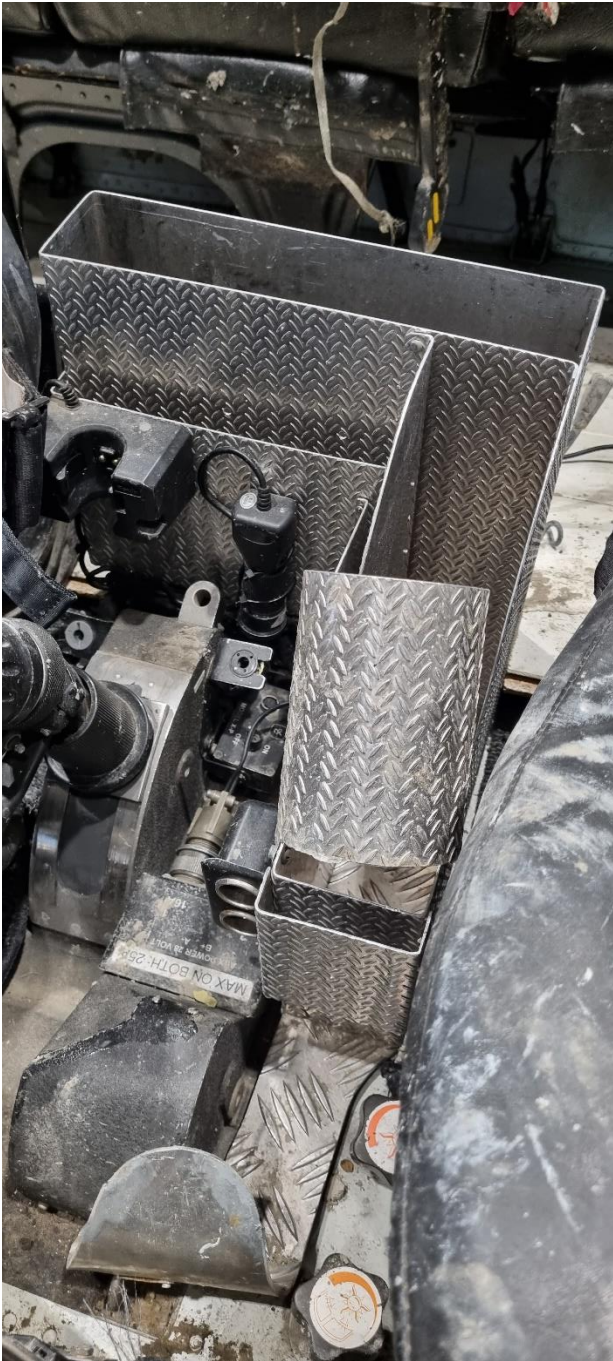
Figur 10: Den egenproduserte midtkonsollen. Flaskeholdesylinderen er plassert i konsollen for bildet sin del. Denne satt montert fremst på konsollen der det kan sees at platen er brettet opp. Midtkonsollen var festet i tre lastsikringsringer med skyvelås. Det ene av tre fester røk under ulykken, mens på et annet hadde låsebolten sklidd opp. Figur 6 viser en grønn flaske i flaskeholderen. Foto: SHK

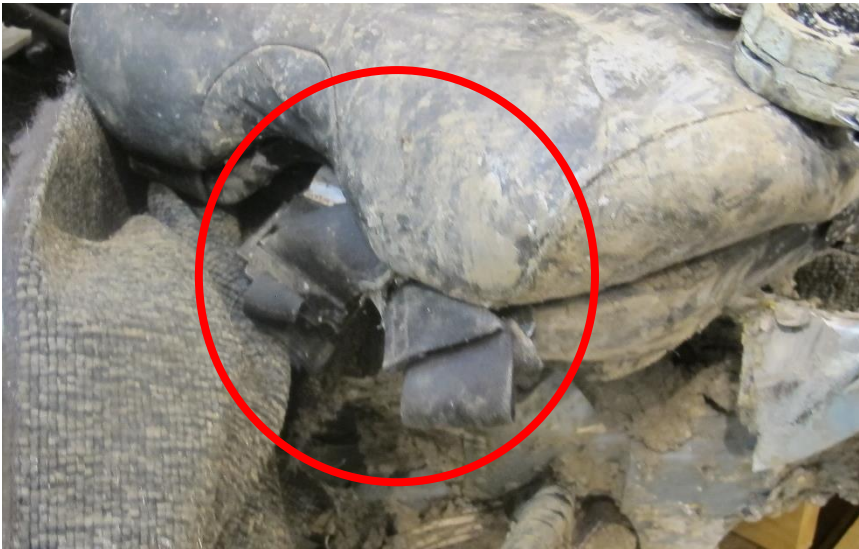
Figur 11: En av fem stropper til setebeltet foran ble funnet sammenrullet under setet etter ulykken. Foto: SHK

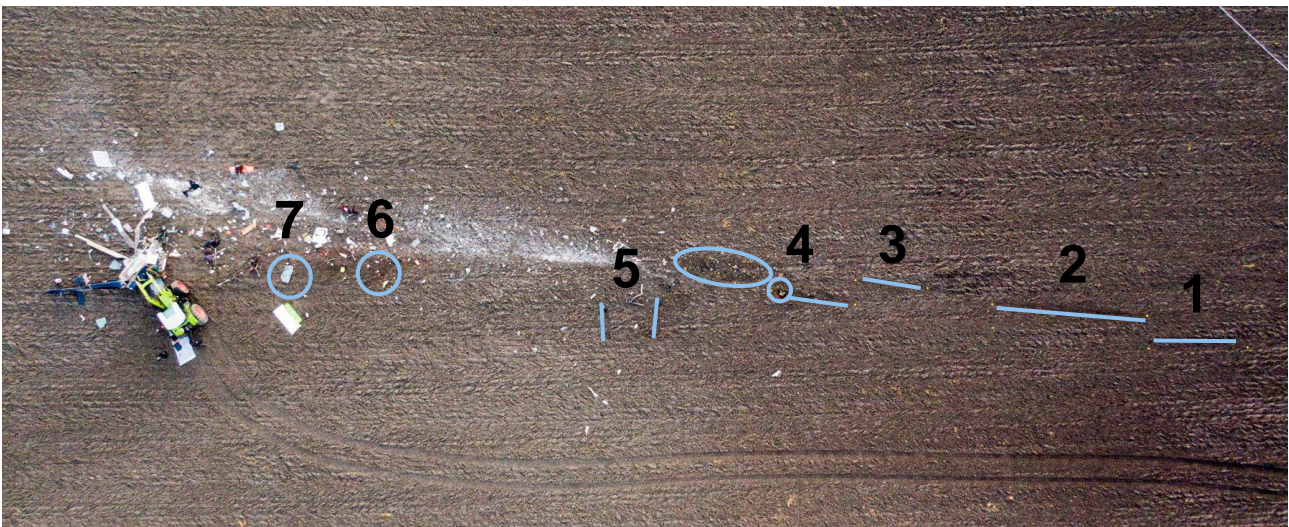
De første kontaktmerkene i bakken, se figur 16, var etter venstre understell (skid/meie) og hadde en lengde på ca. 5 m (1). Deretter var det kontaktmerker etter høyre skid i ca. 13 m (2). Så var det et opphold på ca. 6 m før det igjen var merker etter høyre skid i 6 m (3) før det var merker etter venstre skid igjen. Det var også merker av at venstre skid traff en stein i tillegg til en større grop i bakken (4).

5 m etter gropen var det to nesten parallelle merker på tvers av fartsretningen med et mellomrom på 3,2 m (5).

Det var så et opphold på ca. 25 m før det igjen var merker etter helikopteret (6). Deretter var det ca. 6 m før det var nye merker etter helikopteret (7). Så var det et siste opphold av merker på ca. 10 m før helikoptervraket.

Figur 16: Havaristedet med merker i bakken tegnet inn. Tall henviser til beskrivelser i tekst over. Traktoren som ble brukt til å frigjøre den ene passasjerer kan sees på bildet. Et spann med maling, som var en del av bagasjen, ble slått i stykker og malingen har avsatt hvite spor fra punkt 5. Foto: Trøndelag politidistrikt. Illustrasjon: SHK

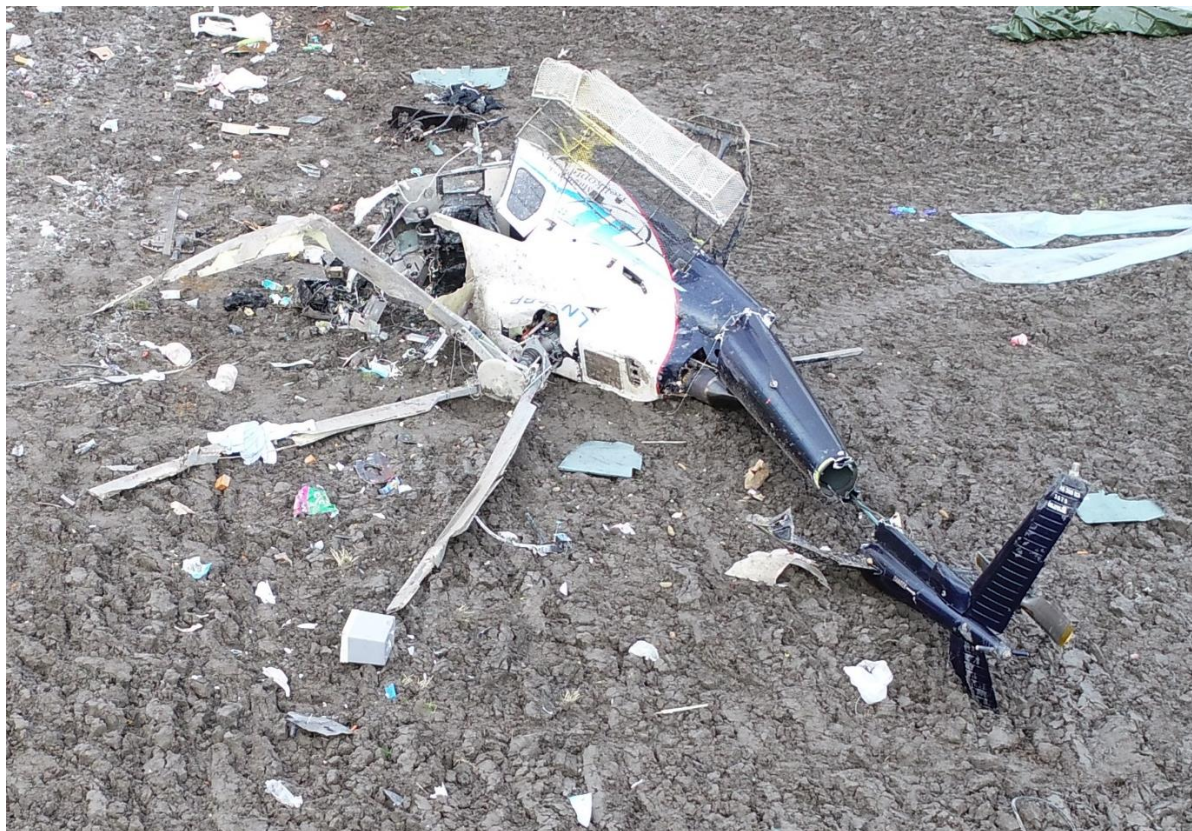
Helikoptervraket lå stort sett samlet, men mye av bagasjen var spredt utover foran helikopteret i en vifteform. Alle rotorbladene satt festet til henholdsvis hovedrotor og halerotor. Cockpiten til helikopteret var helt knust, og instrumentpanelet hadde løsnet. Halen var slått av og hadde brukket på to steder. Drivstofftanken hadde forskjøvet seg, og alt drivstoffet hadde rent ut gjennom fyllerøret på venstre side. Helikopteret hadde ikke krasjbeskyttet drivstoffsystem, og dette er heller

ikke et krav. Hvis dette hadde vært tilfelle er det sannsynlig at drivstoffet ikke hadde rent ut. Det var generelt mer skader på venstre side av helikopteret enn høyre. Dekslet over rotorhodet var slått inn og deformert og hadde rester av jord på seg. Fremre del av gulvet i kabinen var trykt oppover. Samtlige seter satt fortsatt fast og hadde kun mindre skader. Begge cockpitdørene og skyvedøren på venstre side av kabinen hadde falt av. Fremre del av høyre skid var slått av, mens hele venstre skid var slått av.

Figur 17: Helikoptervraket sett mot vest. Foto: SHK

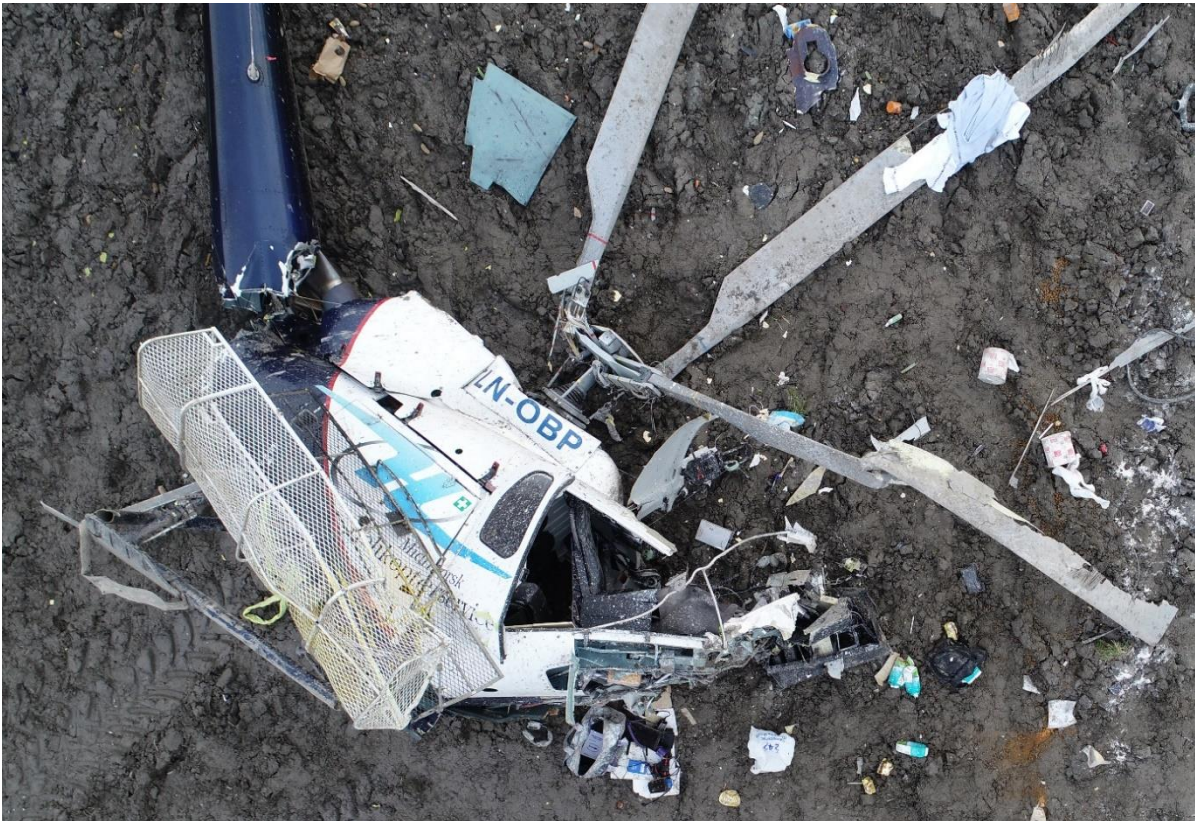
Figur 18: Helikoptervraket sett ovenifra. Gulvet i cockpit er bøyd 30 grader opp. Foto: SHK

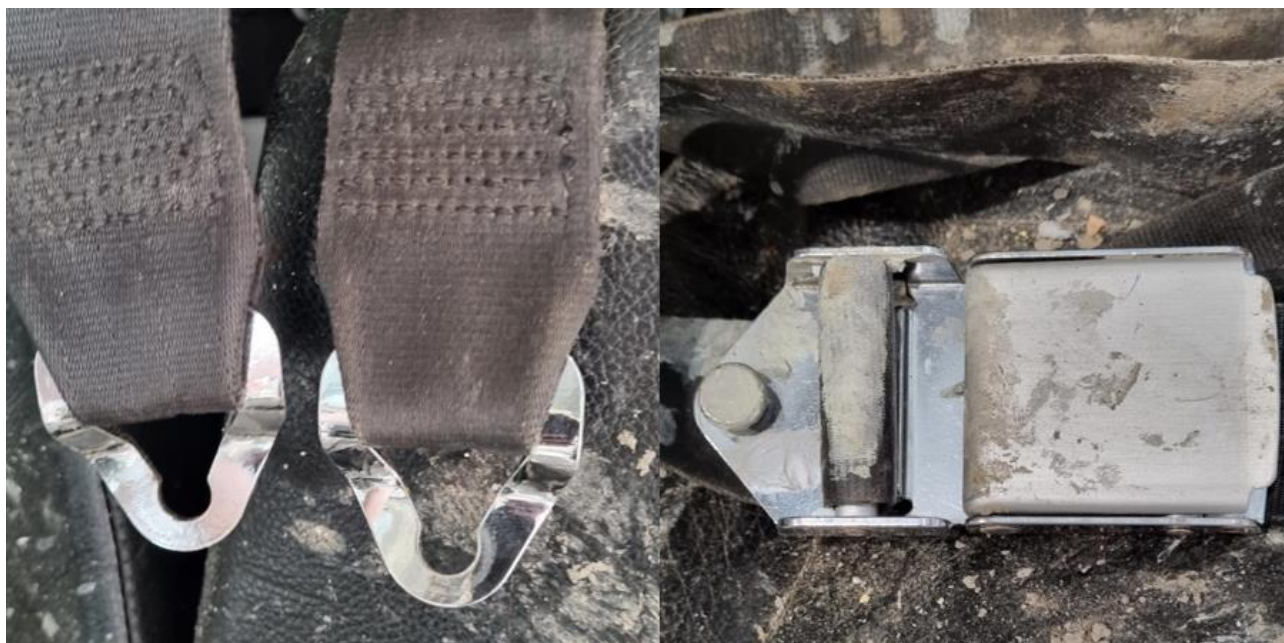
Passasjeren i bakre sete hadde trepunkts sikkerhetsbelte. Funn i helikoptervraket viser at diagonal skulderstropp ikke ble benyttet, se figur 19. Havarikommisjonen kan ikke fastslå hvordan hoftebeltet var plassert på kroppen. Passasjerer havnet delvis utenfor helikopteret og kom i klem under vraket. Redningsmannskapene måtte løfte helikopteret og kutte sikkerhetsbeltet for å frigjøre passasjerer. Setet var ellers ubetydelig skadet. Passasjerer satt ved siden av betydelige mengder usikret last, se figur 6. Lasten ble funnet i en vifteform foran helikoptervraket, se figur 16. Den usikrede lasten som var plassert på høyre side av helikopteret må også ha forskjøvet seg mot venstre under havariet.

Figur 19: Foto av sikkerhetsbeltet til passasjerer bak. Det er ingen tegn til maling på skulderstroppen, mens mye maling sees på hoftebeltet. Begge skulderstroppene som er festet sammen bak ble undersøkt for å se om passasjerer hadde benyttet feil skulderstropp. Foto: SHK

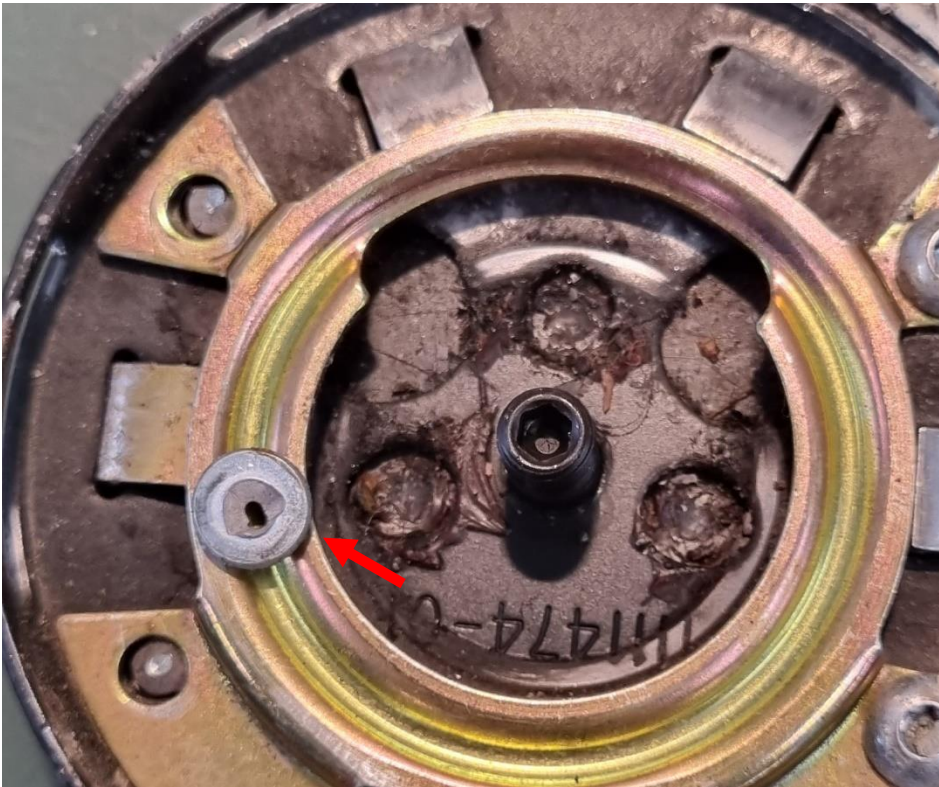
Selve låsemekanismen sviktet slik at både skulder- og hoftestropp på høyre side løsnet under havariet og passasjeren ble kastet ut av helikopteret. Se 1.16.2 for undersøkelser av beltemekanismen. Setet var ellers ubetydelig skadet og ikke vesentlig forskjellig fra flygerens sete.

Figur 22: Festemekanismen til passasjereren foran. De to skruene på høyre side (i fartsretningen) hadde brudd rett under skruhodet. Skruhodet til den øverste skruen ble funnet inne i mekanismen (merket med rød pil). Den nederste skruen manglet skruhode. Foto: SHK

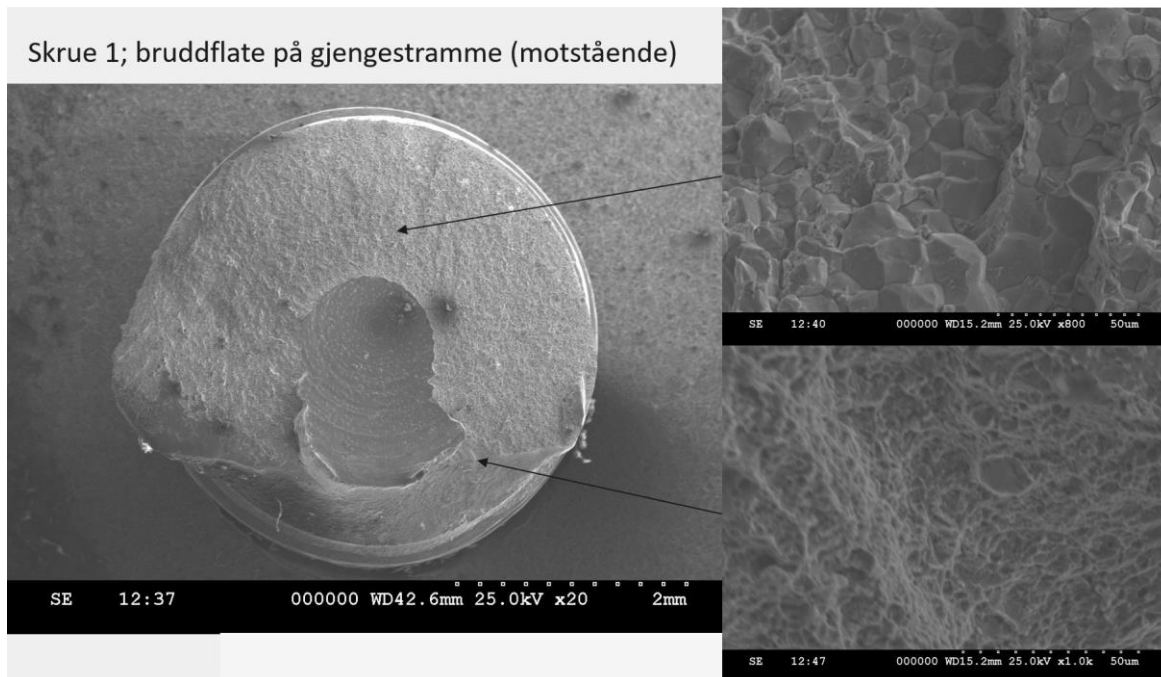
Låsemekanismen ble tatt med til Forsvarets Laboratorietjeneste (FOLAT) for nærmere undersøkelser. Parker-Meggitt deltok ved undersøkelsene. Resultatet viste at minst 3 av 4 skruer var utsatt for hydrogensprøhet, se figur 23. Begge skruene på høyre side (sett i fartsretning) hadde brudd. Den ene skruen hadde mistet skruetaket før ulykken, mens den andre mest sannsynlig hadde en sprekk før ulykken og som åpnet seg helt under ulykken. Når disse skruene sviktet var det mulig for beltespennene å vippe opp ringen som holdt spennene på plass slik at de kunne løsne.

Figur 23: Mikroskopbilde av bruddflate på gjengestramme i øverste skruen. De to små bildene viser forskjellige bruddmekanismer. Det øverste viser hydrogensprøhet hvor de forskjellige metallkornene er synlige. Det nederste er overbelastningsbrudd med dimpler. Foto: FOLAT/SHK

Havarikommisjonen at de vil fremme «Airworthiness Directive» noe som gjør utbedringen lovpålagt. Havarikommisjonen fremmer derfor ingen sikkerhetstilråding om dette.
